## DOSSIER N°2025-10-92-028

# Audit structure

50, Bd. du Colonel Fabien, 92240 Malakoff

| Référence | Rédaction | Validation | Date | Indice |
|---|---|---|---|---|
| 2025-10-92-028 | HN. NGUYEN | A. MARIANI | 01/12/2025 | A |

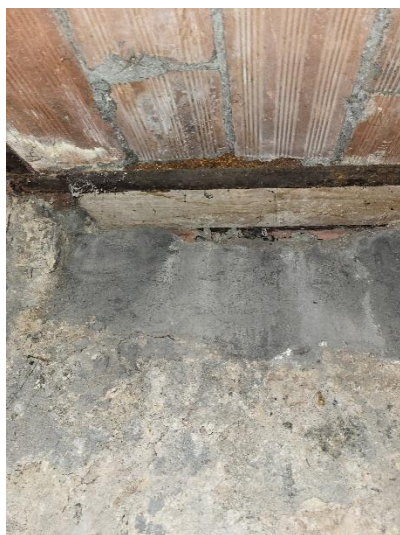
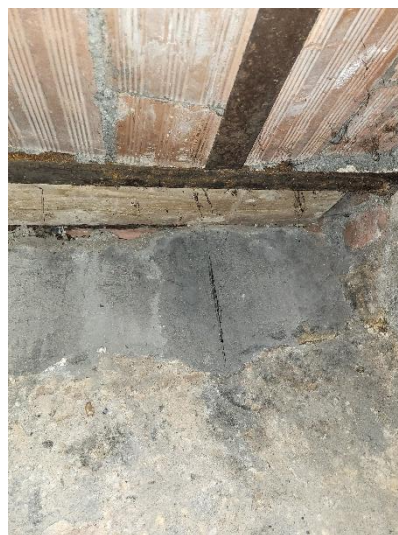
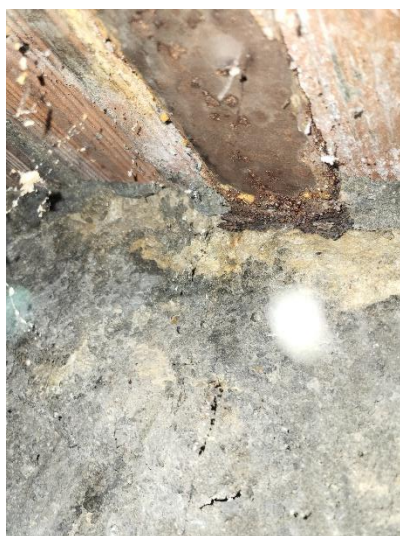
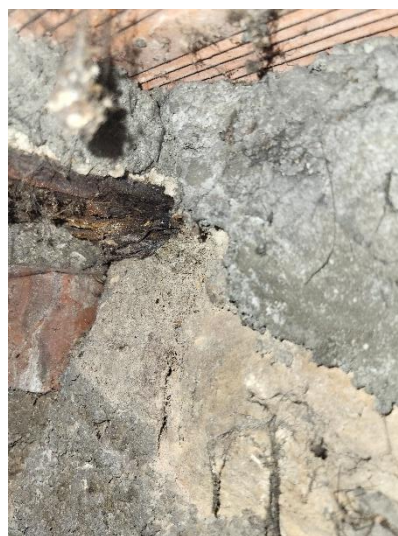
*Photos – D<sub>01</sub>*

- Soupirail obstrué ;
- Corrosion superficielle, corrosion feuilletante de la semelle inférieure au droit de l'appui de poutrelle métallique (linteau du soupirail).

**Les structures métalliques du plancher du sous-sol sont dans un état médiocre, certaines poutrelles présentant une corrosion feuilletante de la semelle inférieure au droit des appuis (côté mur où le soupirail est obstrué).**

Au vu des éléments relevés, l'origine des désordres semble provenir principalement des remontées capillaires, aggravées par une ventilation insuffisante du sous-sol (un soupirail obstrué).

- Etude complémentaire : réalisation des sondages destructifs au droit des appuis des poutrelles et mesures de la corrosion ;
- Voir annexe 1.

- Réouverture du soupirail ;
- La ventilation des caves. Une bonne aération consiste à créer une arrivée d'air en partie basse et une sortie en partie haute à l'extrême opposé. Entre ces deux, points, l'air doit brasser l'ensemble du volume ;
- L'installation d'un système de ventilation mécanique, quel que soit le type choisi, implique la nécessité d'un entretien régulier pour garantir son efficacité et sa longévité. En particulier, il est crucial de veiller à l'entretien des filtres, qui doivent être nettoyés ou remplacés périodiquement.

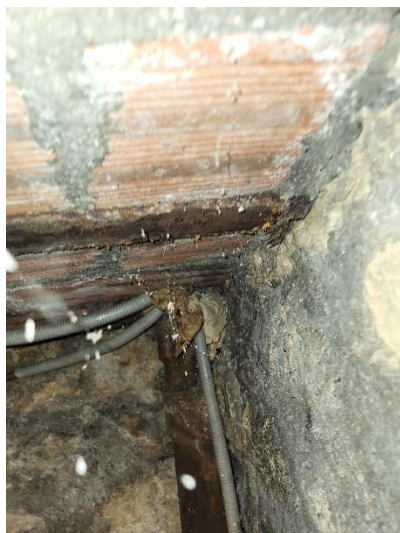
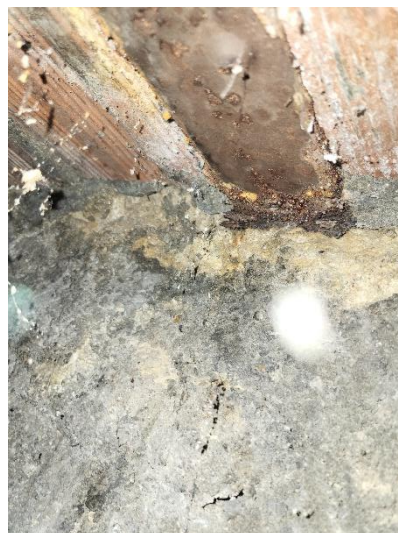
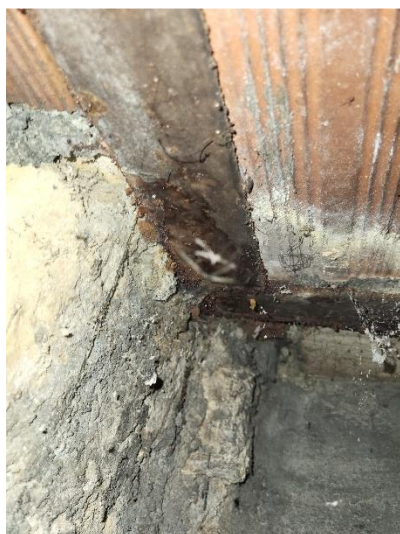
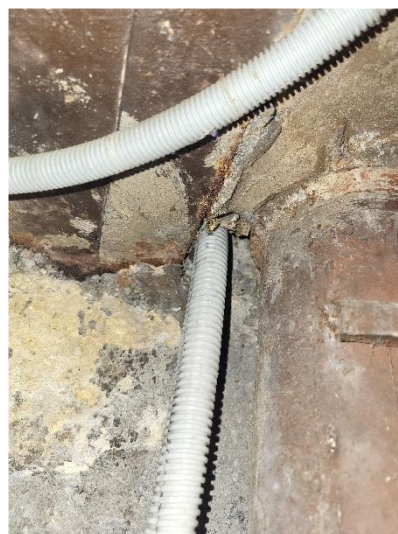
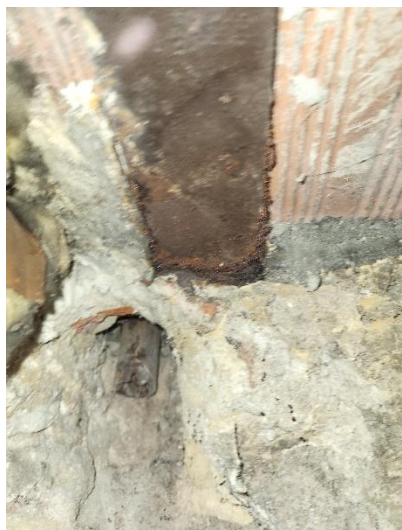
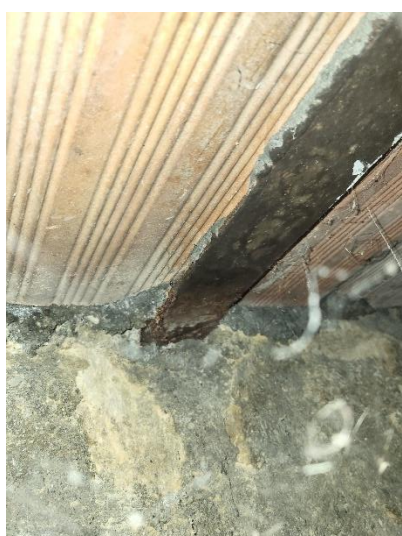
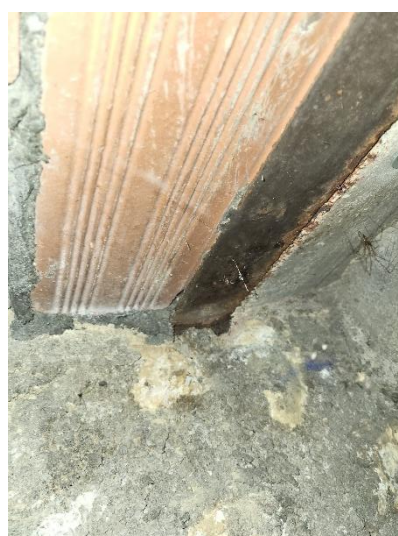
*Photos – D<sub>02</sub>*

- Corrosion par piqures des poutrelles métalliques du plancher haut ;
- Corrosion feuilletante de la semelle inférieure au droit de l'appui des poutrelles métalliques du plancher haut (côté où le soupirail est obstrué).

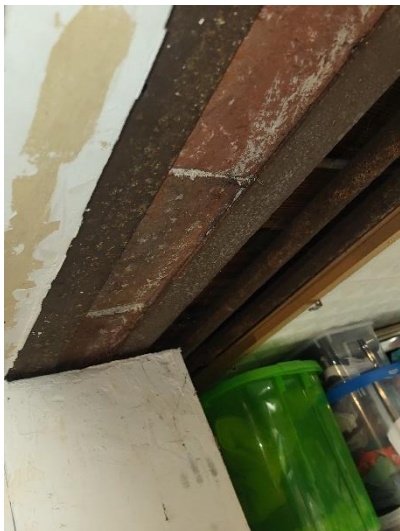
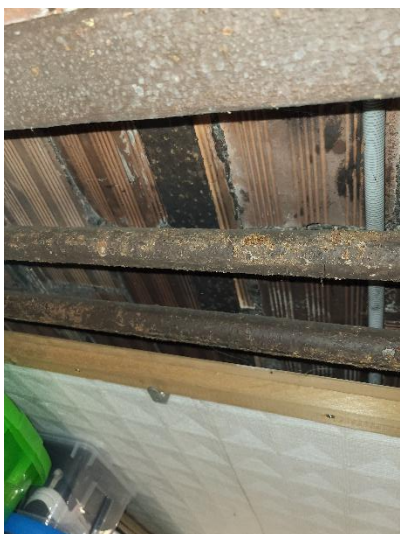
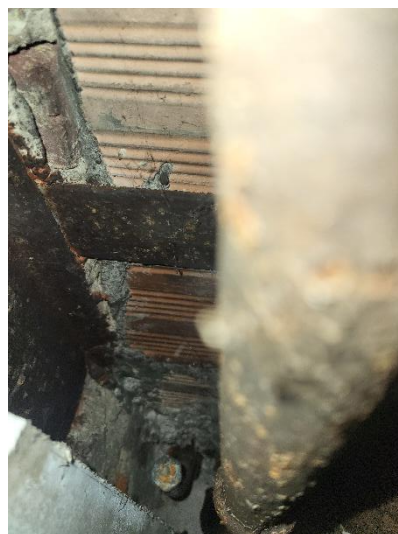
*Photos – D<sub>03</sub>*

- Corrosion superficielle des poutrelles métalliques (linteau des ouvertures) ;
- Corrosion par piqures des poutrelles métalliques du plancher haut.

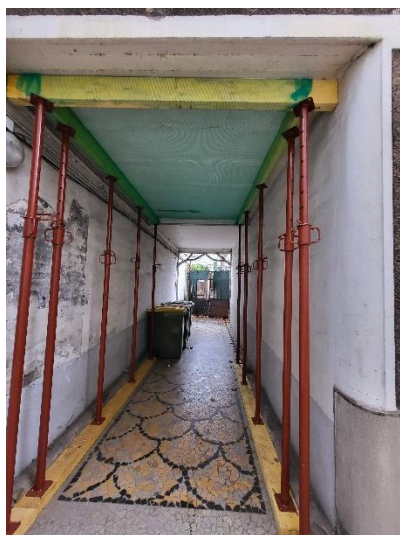
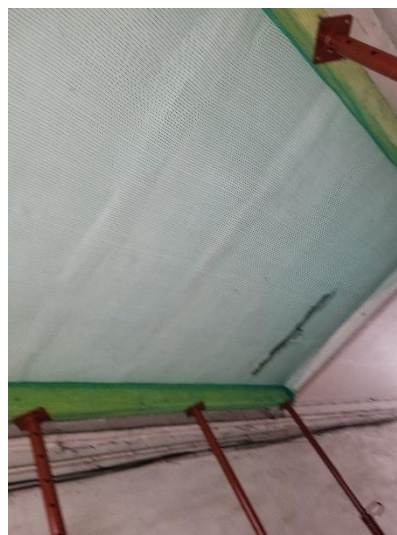
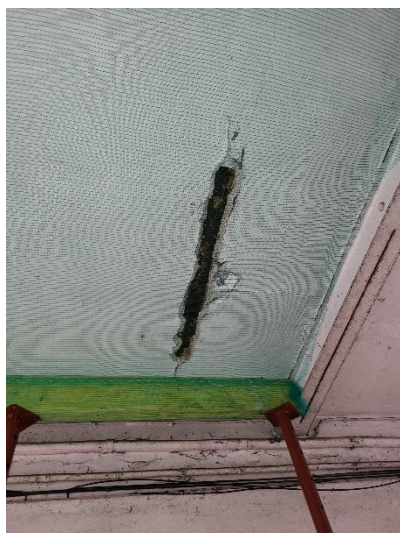
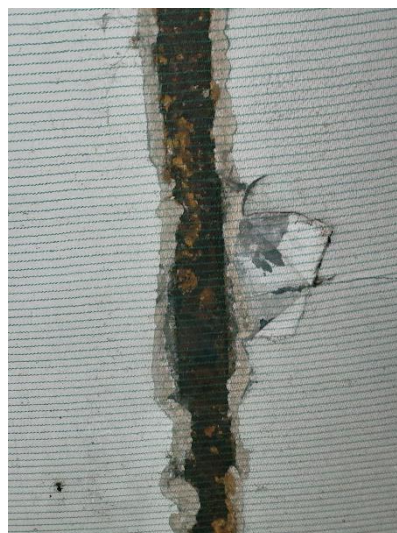
*Photos – D<sub>02</sub>*

- Trace de coulure (corrosion des poutrelles à rives) ;
- Poutrelle métallique en très mauvais état : **corrosion feuilletante/foisonnante** ;
- Éclatement de l'enduit en sous-face du plancher.

**Un étaieement d'urgence a été demandé le 22/09/2025 par BETEX Ingénierie afin de mettre en sécurité l'ouvrage.**

Les désordres observés au droit du plancher haut du passage sont liés à une infiltration d'eau (zone située sous la salle de bain du R+1).

- Vérification des réseaux et des joints d'étanchéité au droit de la salle de bain. Il conviendra de réaliser les réparations et/ou les remplacements, si besoin ;
- Traitement : Voir annexe 2.

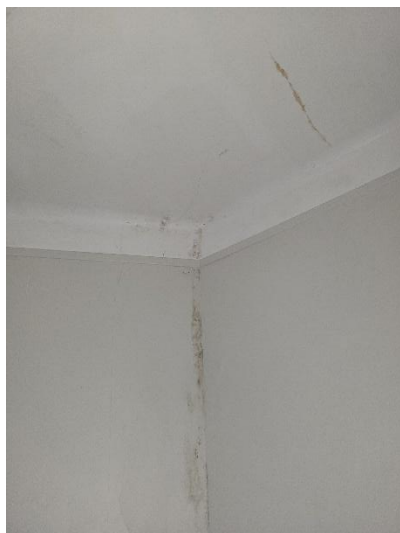
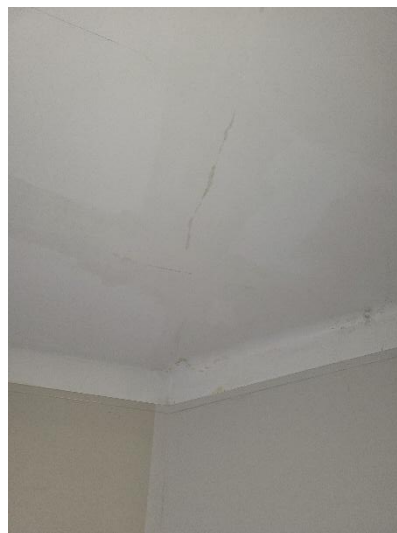
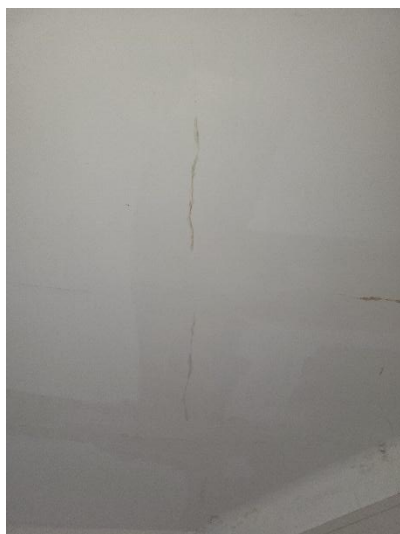
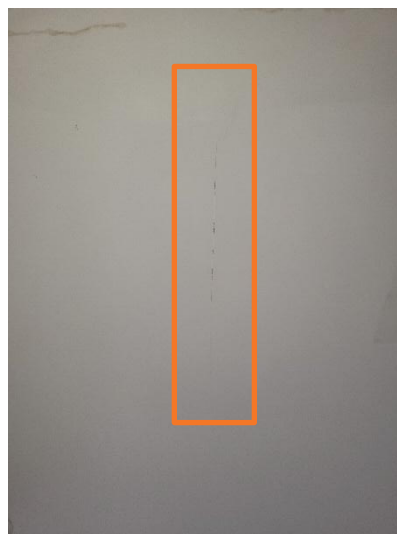
*Photos – D<sub>01</sub>*

- Trace de coulure au droit de la cheminée ;
- Micro-fissure au droit du plancher haut.

- Une surveillance régulière des fissures/microfissures au droit des murs et des planchers dans le cadre d'audits ou d'entretiens.

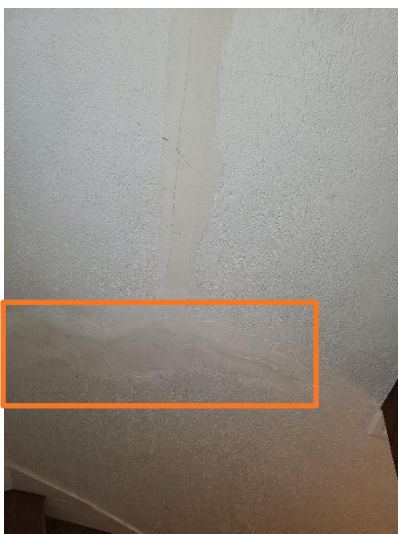
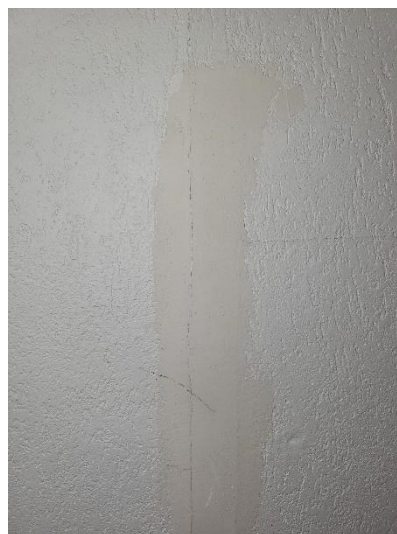
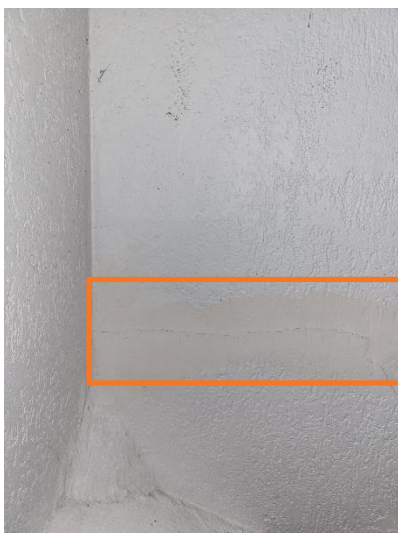
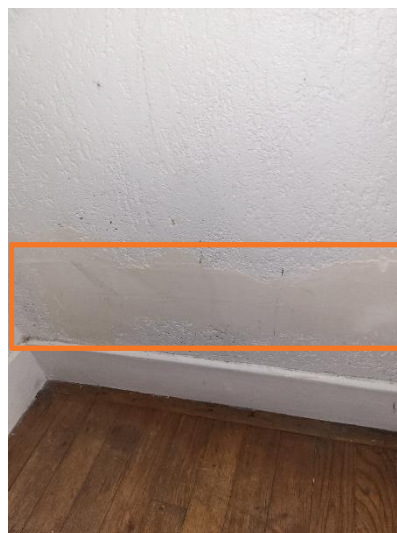
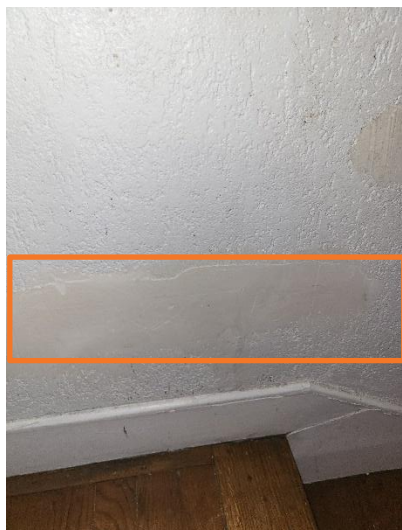
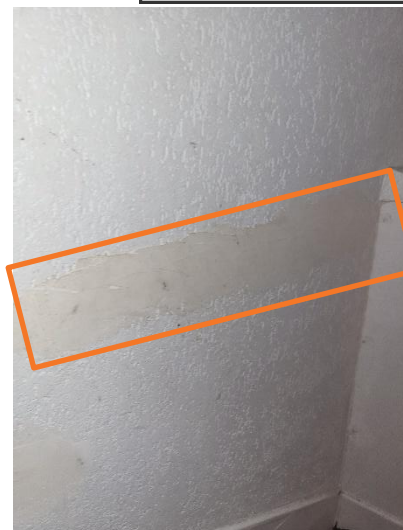
*Photos – D<sub>03</sub>*

- Fissure verticale et fissures horizontales sur le mur ;
- Les fissures ont a priori été rebouchées.

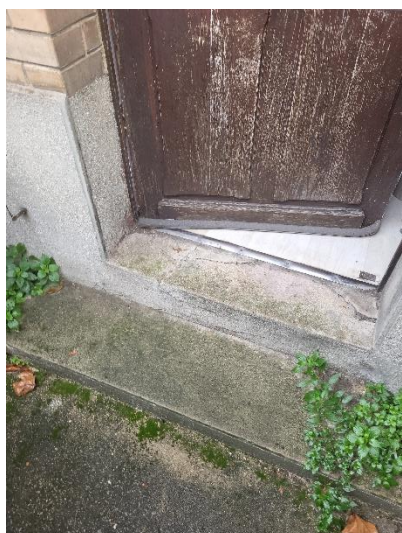
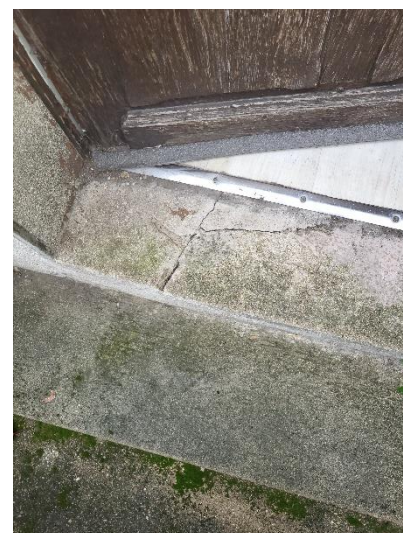
*Photos – D<sub>04</sub>*

Il a été repéré le désordre suivant : Fissure au droit de la marche à l'entrée.

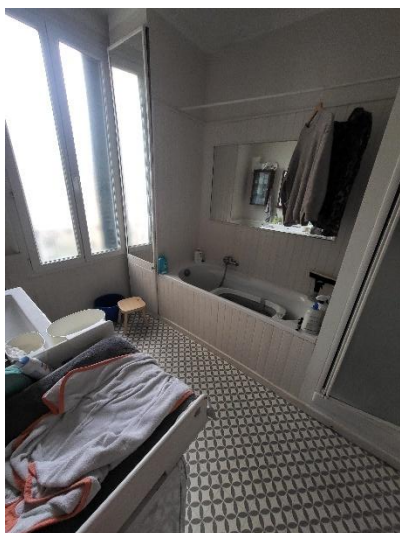
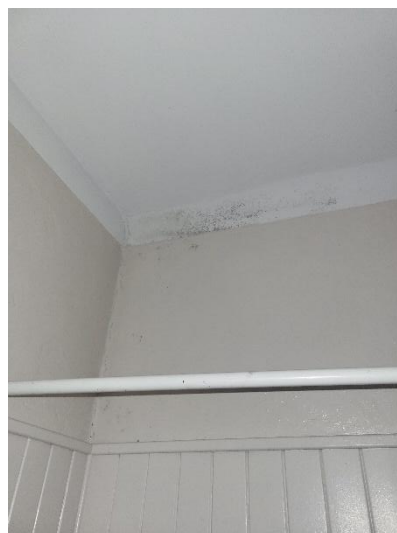
*Photos – D<sub>01</sub>*

Il a été repéré le désordre suivant : Trace de moisissures (humidité). Elle est liée probablement à l'absence de ventilation mécanique dans la pièce humide.

Les désordres de type traces de coulure, et traces de moisissures seront à traiter au cas par cas lors de dysfonctionnements dans le cadre des travaux d'entretien.

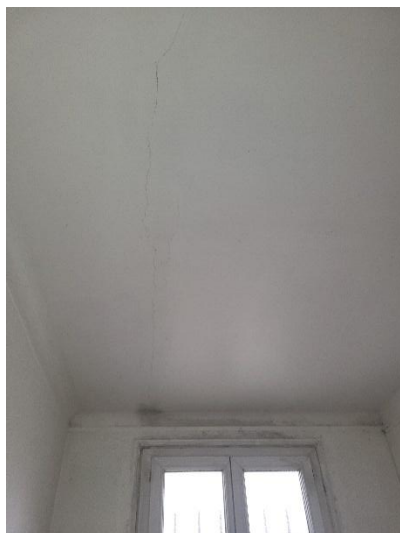
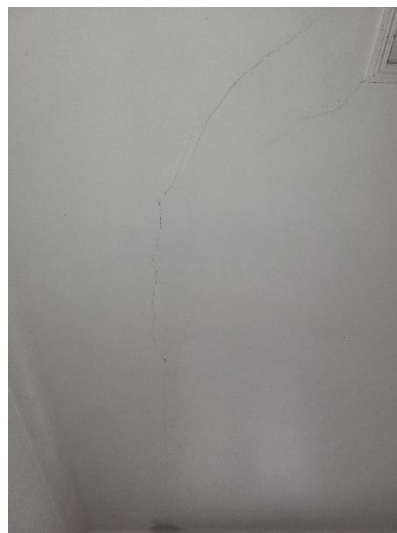
*Photos – D<sub>02</sub>*

Il a été repéré le désordre suivant : Fissures au droit du plancher haut.

Les fissures au droit de PH R+1 sont liées probablement à la flexion des solives bois.

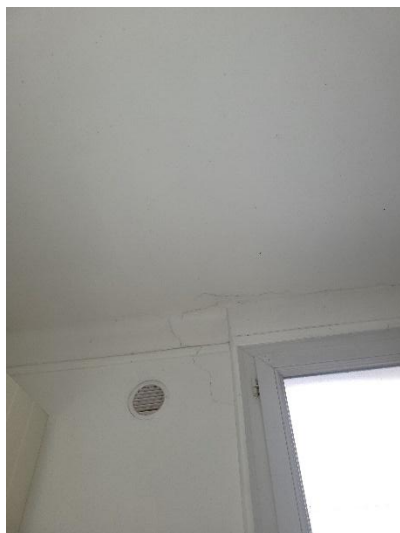
*Photos – D<sub>03</sub>*

Il a été repéré le désordre suivant : Fissures au droit du plancher haut.

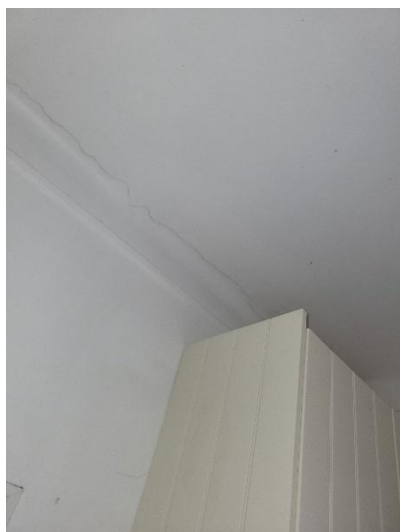
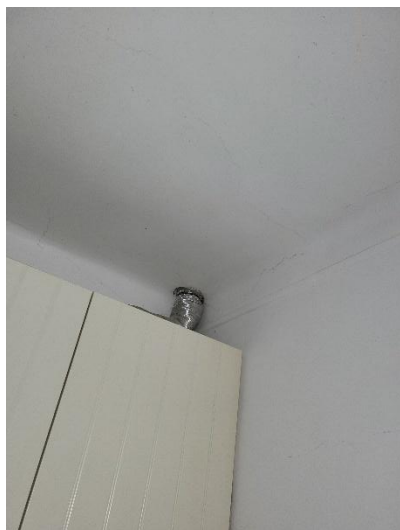
*Photos – D<sub>04</sub>*

Il a été repéré le désordre suivant : Fissures au droit du plancher haut.

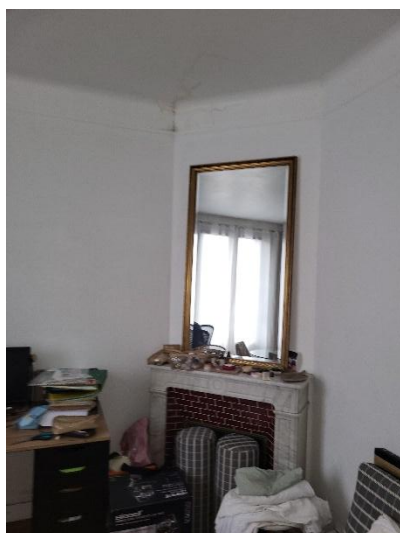
*Photos – D<sub>05</sub>*

Il a été repéré le désordre suivant : Trace de coulure au droit de la cheminée.

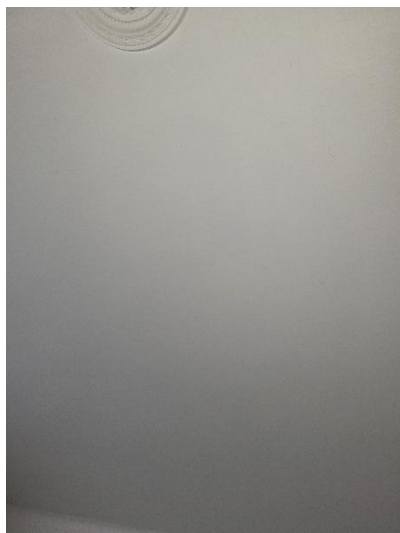
*Photos – D<sub>06</sub>*

Il a été repéré le désordre suivant : Microfissures au droit du plancher haut.

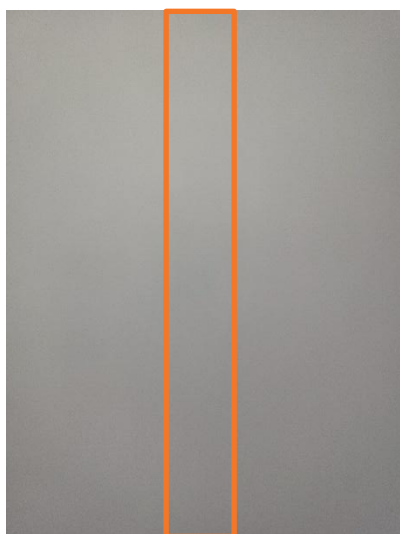
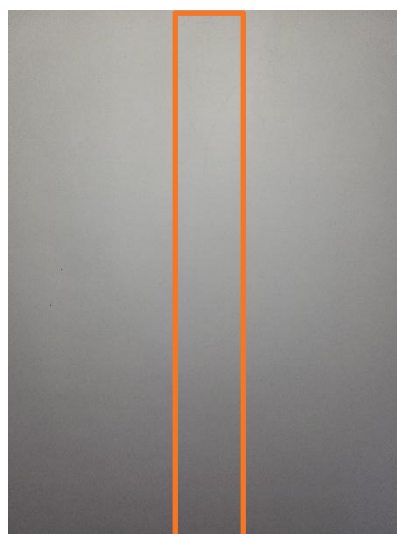
*Photos – D<sub>07</sub>*

Il a été repéré le désordre suivant : Microfissures au droit du plancher haut.

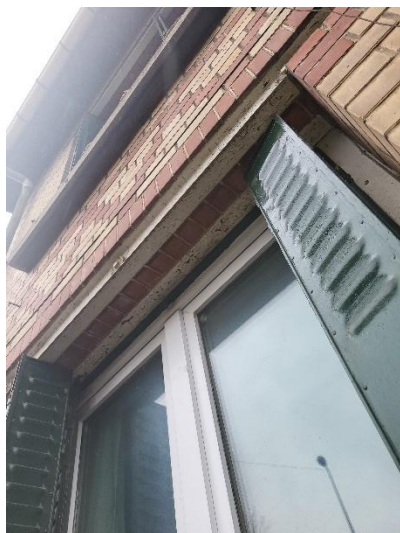
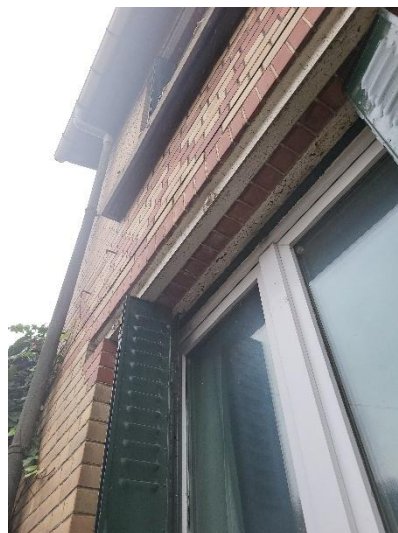
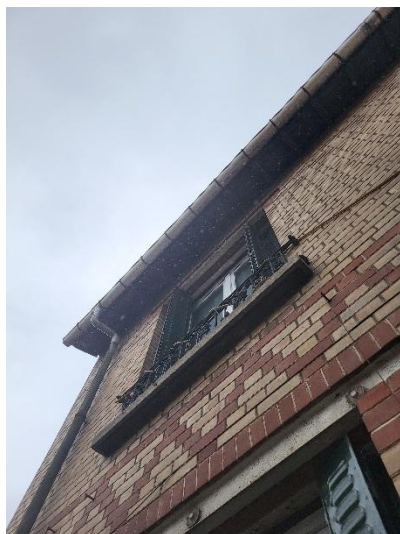
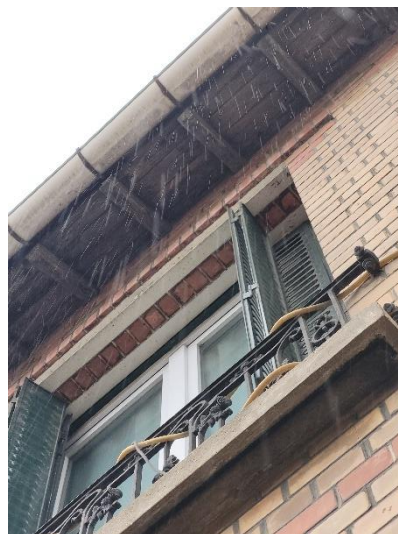
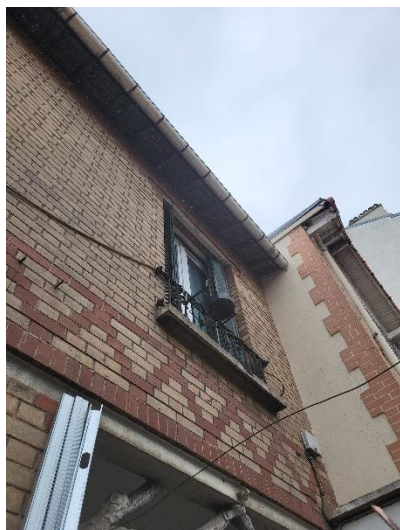
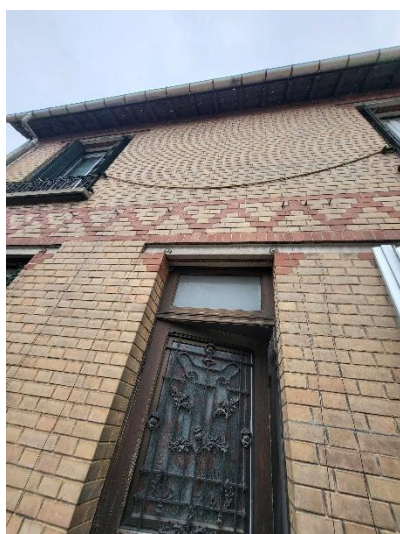
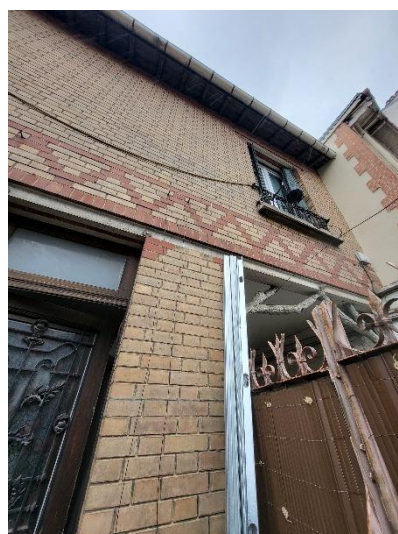
*Photos – Poutrelles*

Il a été repéré le désordre suivant : Traces de coulure au droit des poutrelles métalliques des ouvertures. Il est probablement dû à la corrosion par piqures.

Les désordres observés au droit des linteaux (poutrelles métalliques) sont liés aux conditions météorologiques.

- Une surveillance régulière dans le cadre d'audits ou d'entretiens. Repassage de la peinture anticorrosion dans le cadre des opérations d'entretien.

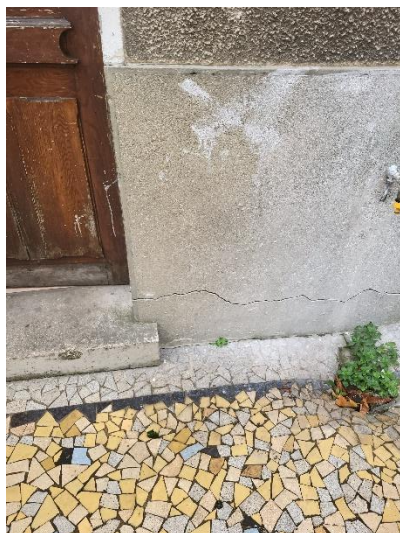
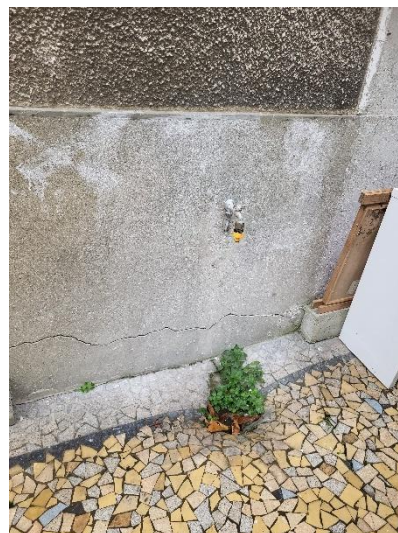
*Photos – D<sub>01</sub>*

Il a été repéré le désordre suivant : Fissure horizontale au droit du pied de façade.

Les fissures sont liées probablement à un tassement différentiel au droit de la descente d'EP (présence de réseaux d'évacuation à l'angle du pavillon au R-1).

- Une surveillance régulière des fissures (pose des jauges), **après inspection des réseaux et résolution des éventuels problèmes.**

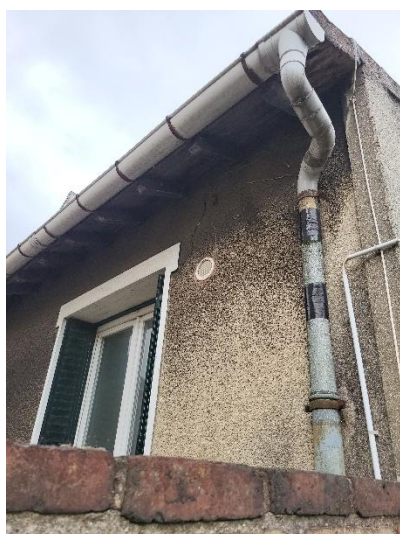
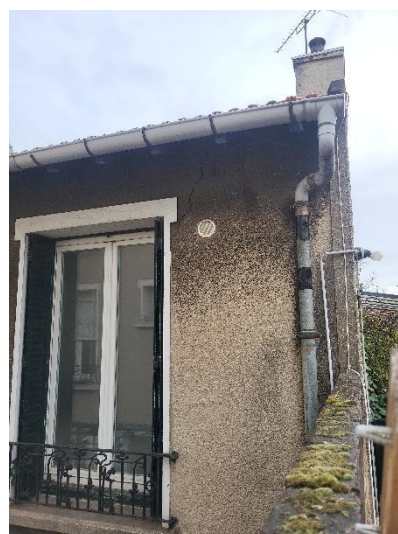
*Photos – D<sub>02</sub>*

Il a été repéré le désordre suivant : Fissure diagonale au droit de la tête de façade.

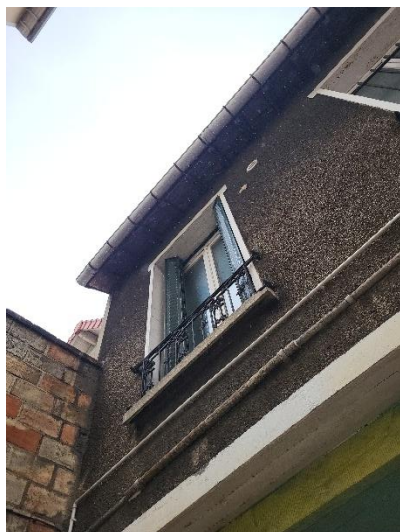
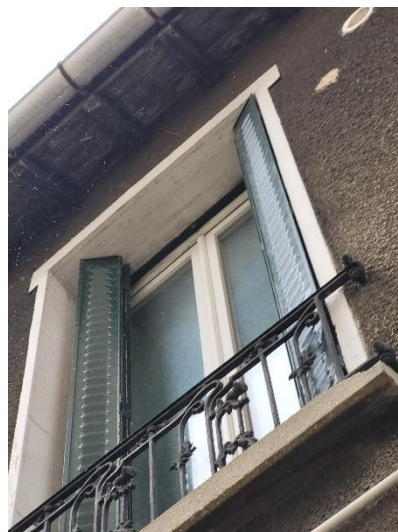
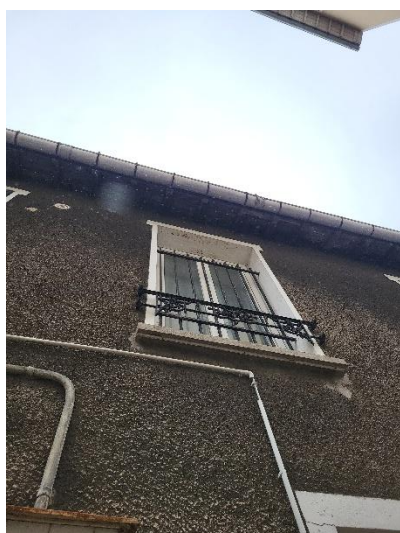
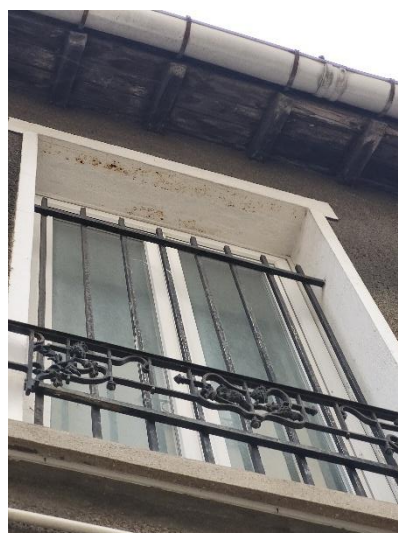
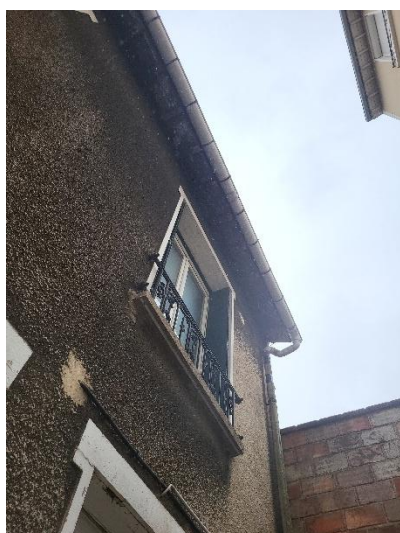
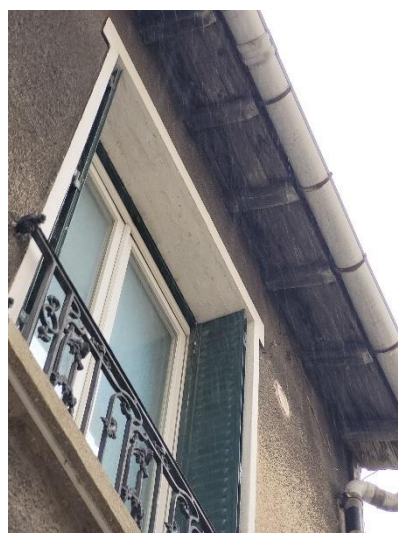
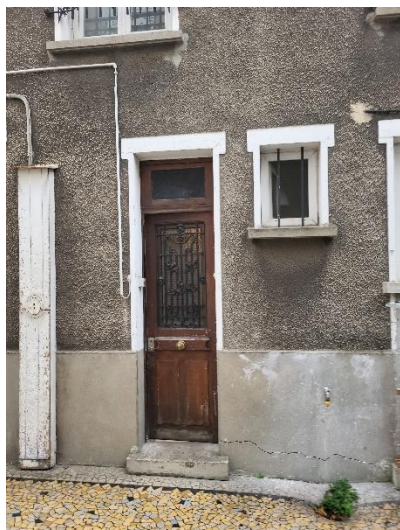
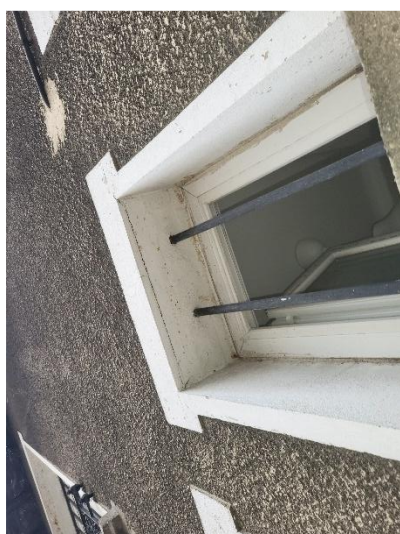
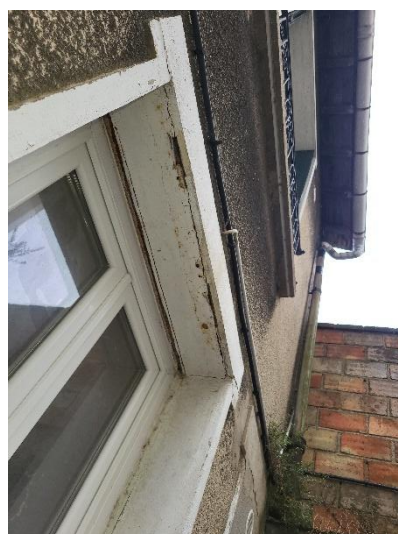
*Photos – Poutrelles*

Il a été repéré le désordre suivant : Traces de coulure au droit des poutrelles métalliques des ouvertures. Il est probablement dû à la corrosion par piqures.
