Rapport d'expertise - 21/11/2025

DOSSIER N° 2521460

Affaire : Commune de MALAKOFF - 164 Boulevard Gabriel Péri, 92240 MALAKOFF

Dans la nuit du 12/11/2025 au 13/11/2025 l'ancien hôtel sis 164 boulevard Gabriel Péri à Malakoff (92240) - section cadastrale E72 - fait l'objet d'un incendie.

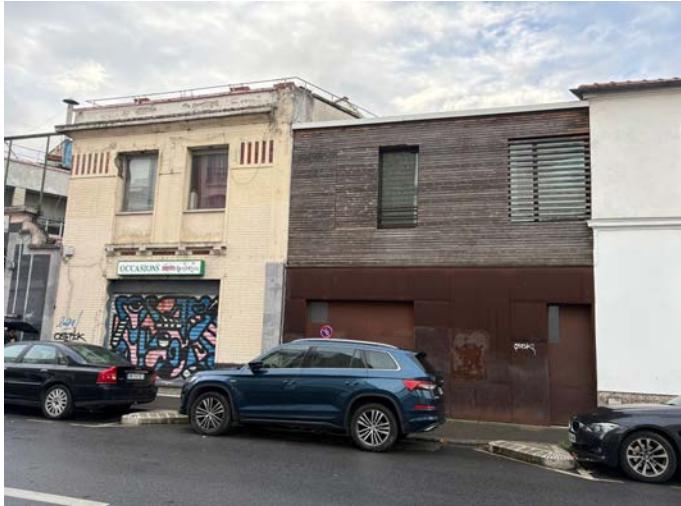
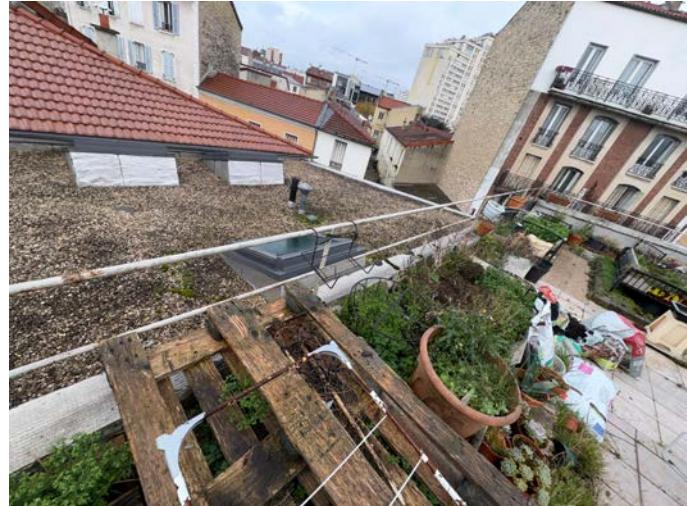
162 Boulevard Gabriel Péri:

- Etat entretenu des façades et de la toiture,
- La toiture contient des débris envolés suite à l'incendie en provenance du 164.

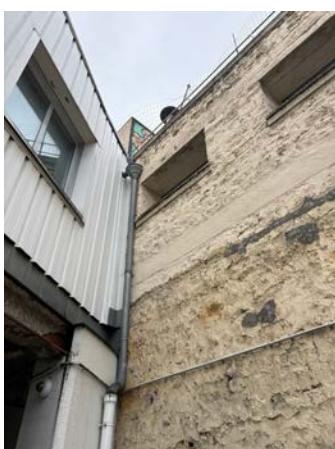
Etat Vétuste

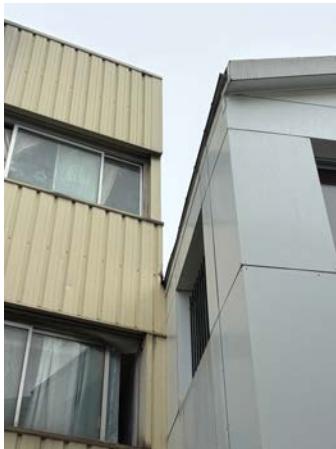
Bardage et couverture
Atteints par les coulures

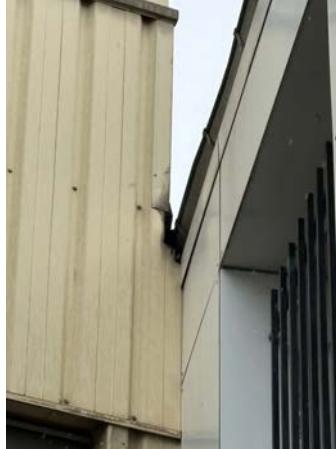
Bardage et couverture
Atteints par le feu/chaleur

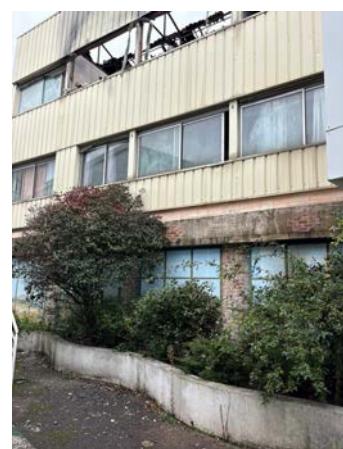
Débris au droit des cours

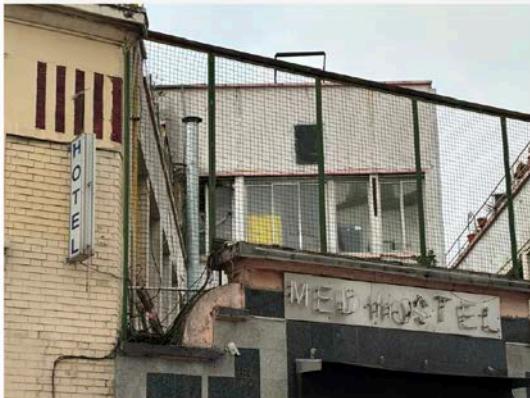
20

Conduite de gaz en mauvais état présentant de nombreux pincements et dommages structurels
Panneau d'enseigne avec des éléments instables

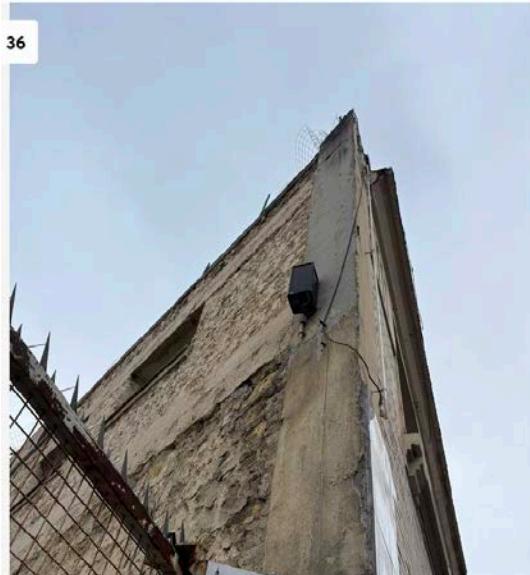
36

Corniches, modénatures et éléments d'angle non entretenus et avec des pertes de matière à la verticale de la voie publique.

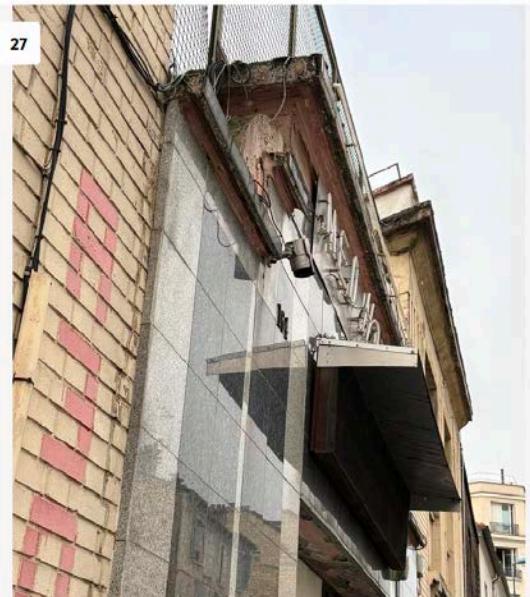
27

Auvent instable
Panneau d'enseigne avec des éléments instables
Eléments d'éclairage de façade tombés et pendus en hauteur.

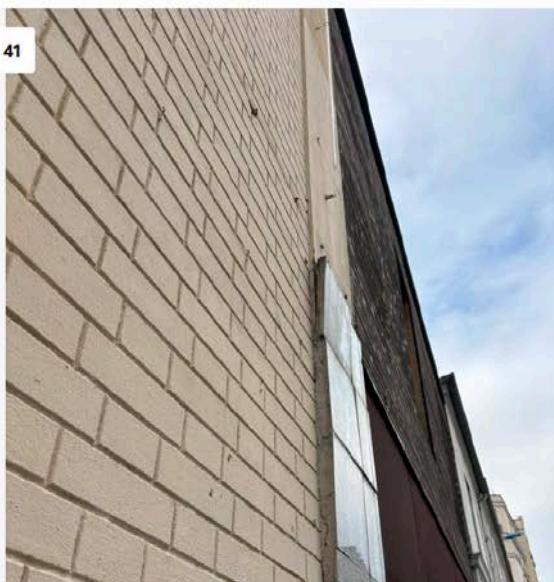
41

Carrelage en façade: Présence d'éléments instables et risquant de tomber sur la voie publique.
Joint et colle des élément de carrelage rapporté usés par endroit entraînant des défauts d'accroche de éléments. A plusieurs endroits les éléments tombés sont manquants.

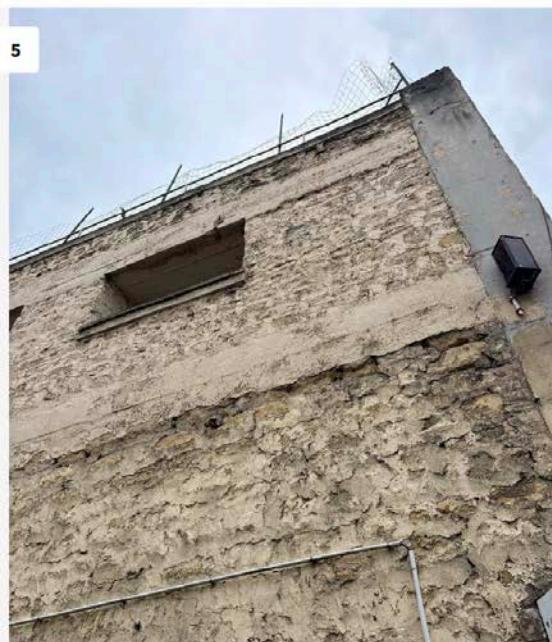
5

Enduits et revêtements de façade en mauvais état se désagrégant à plusieurs endroits.
Eléments de clôture en toiture instables

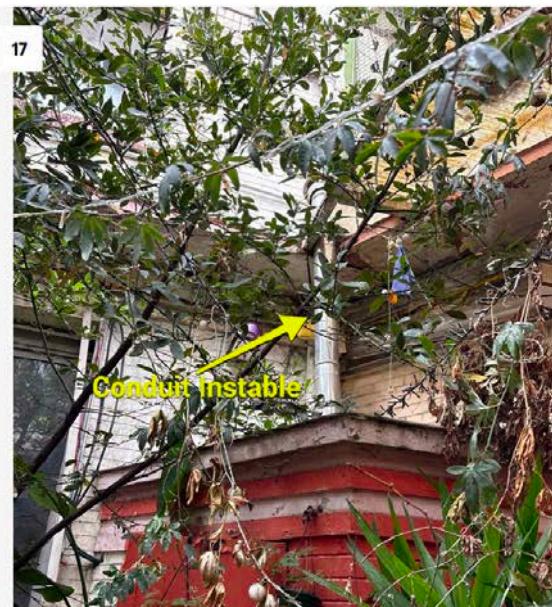
17

Cour Intérieure,
Elément de cheminée instable

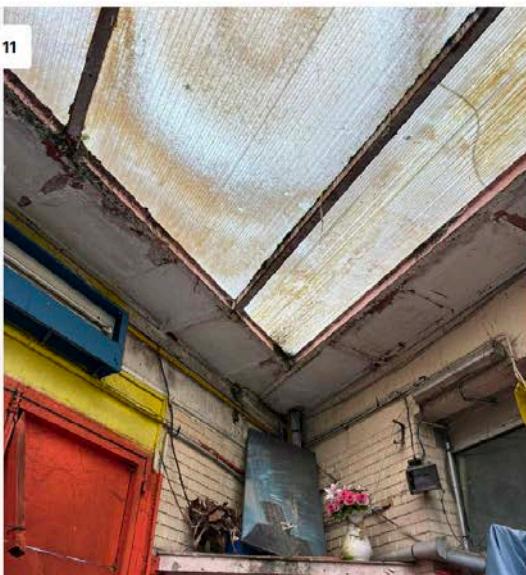
11

Verrière en mauvais état risquant de s'effondrer.

Présence de nombreux objets instables ou potentiellement inflammables.

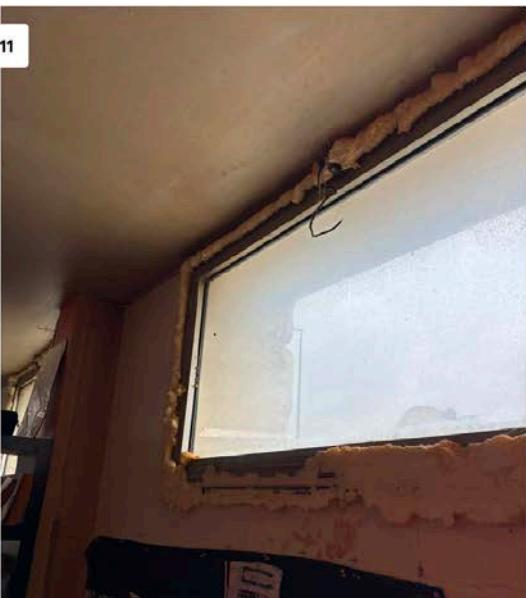
11

Eléments Menuisiers, possible présence de joints amiante potentiellement impactés par l'incident.

Reprises par bombe faisant sous-entendre des travaux non conformes et des risques de basculement des serrureries/menuiseries

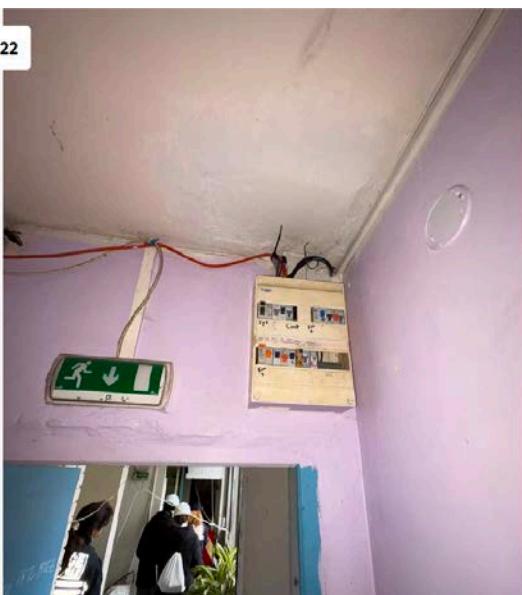
22

Présence d'installations électriques non certifiées et induisant des risques sécuritaires et un risque Feu.
Ces installations sont présentes dans plusieurs pièces et zones communes.

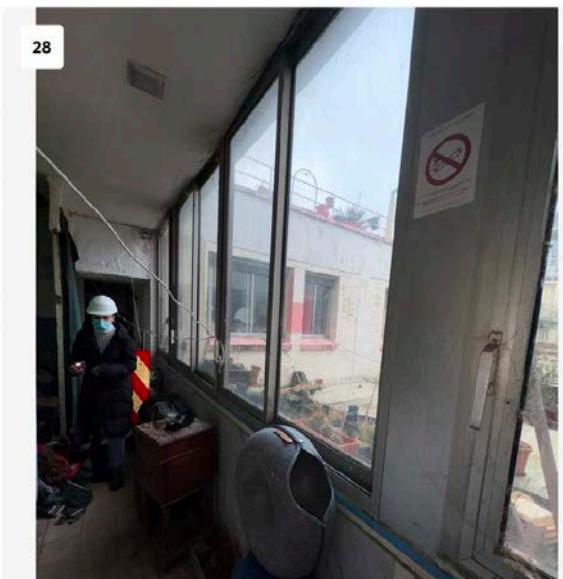
28

Eléments Menuisiers, possible présence de joints amiante potentiellement impactés par l'incident.

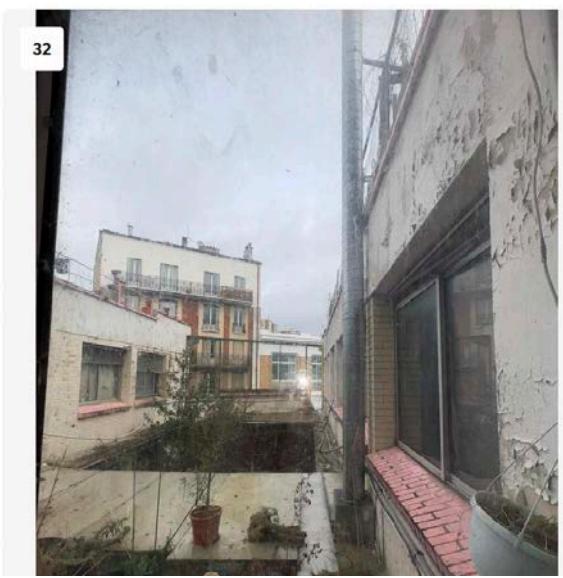
32

Elément de fumisterie instable.
Eléments présents en toiture instables et potentiellement dangereux (risque feu, projections par le vent, etc.)

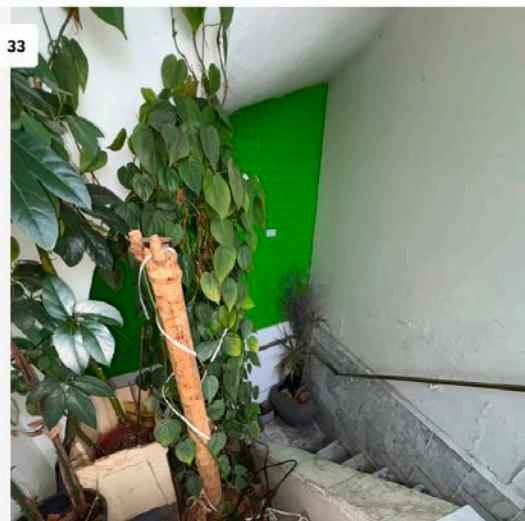
33

Installations électriques non certifiées entraînant des risques sécuritaires,
Matériaux organiques à risque dans les dégagements
Circulations encombrées

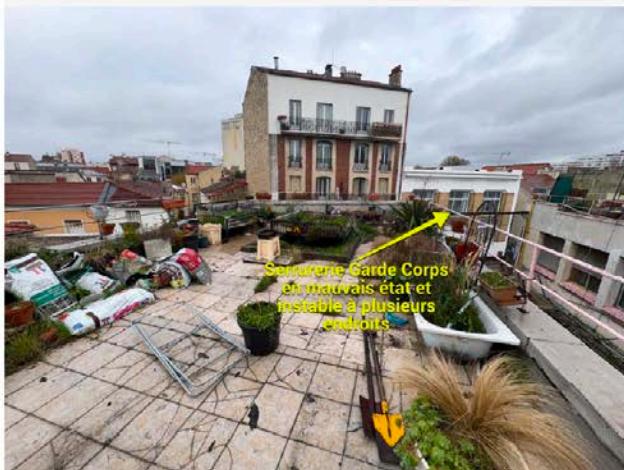
39

Présence de matériaux organiques en toiture pouvant entraîner des risques incendie.
Présence d'éléments en toiture pouvant s'envoler
Elements instables sur les façades et les toitures

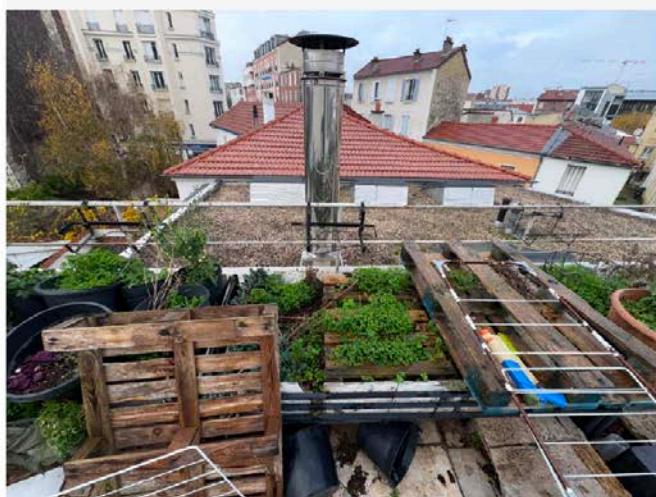
48

Présence de matériaux organiques en toiture pouvant entraîner des risques incendie.
Présence d'éléments en toiture pouvant s'envoler
Elements instables sur les façades et les toitures.
Serrurerie instable par endroits

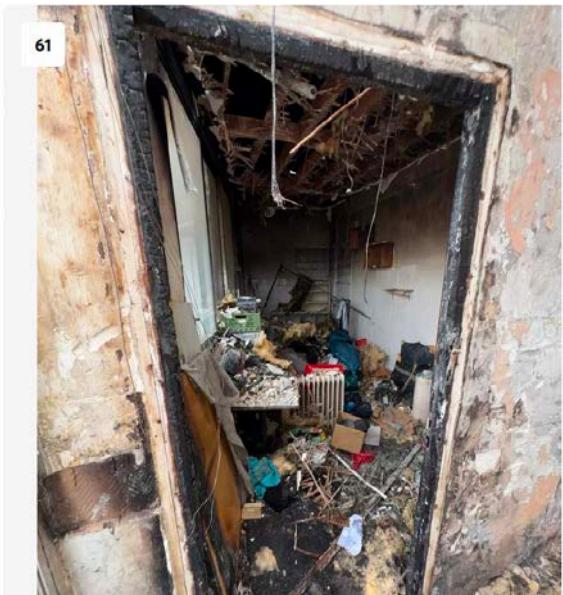
Débris de l'incendie surchargeant les planchers.
Menuiseries et vitres cassées menaçant de tomber.
Cloisons et charpente endommagées par l'incendie menaçant de tomber
Présence d'encombrants induisant des risques (feu)

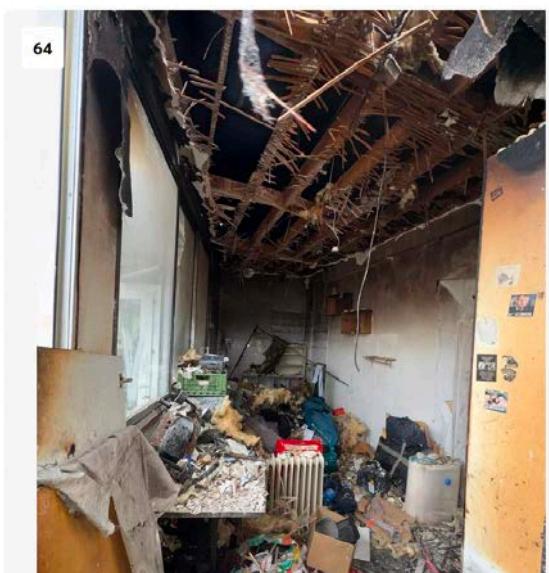
Joints de menuiseries pouvant contenir de l'amiante potentiellement endommagés par l'incident. Débris de l'incendie surchargeant les planchers. Menuiseries et vitres cassées menaçant de tomber. Cloisons et charpente endommagées par l'incendie menaçant de tomber. Allèges et façades endommagées induisant un risque de chute et de sécurité. Présence de fibres d'isolation et ou de couverture (toxicité potentielle)

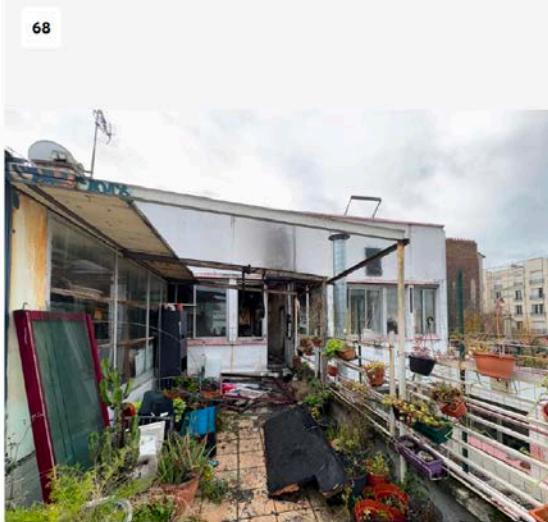
Structure en acier en mauvais état partiellement endommagée par le choc thermique de l'incendie. Stabilité globale non assurée.

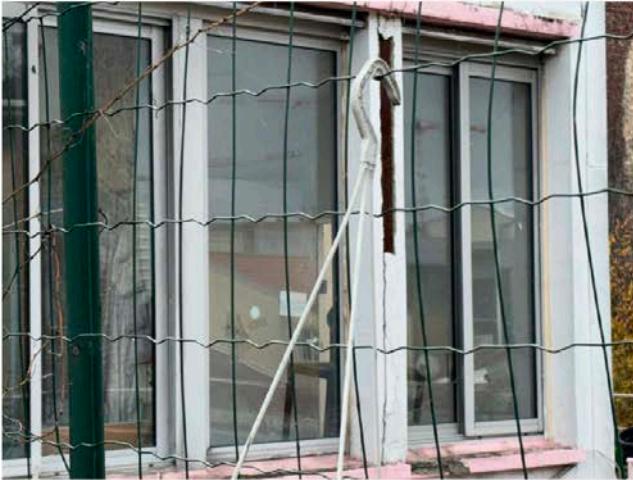
70

Eléments de façades endommagés et instable risquant de tomber : trumeaux et appuis en allèges. Certains morceaux sont manquants.

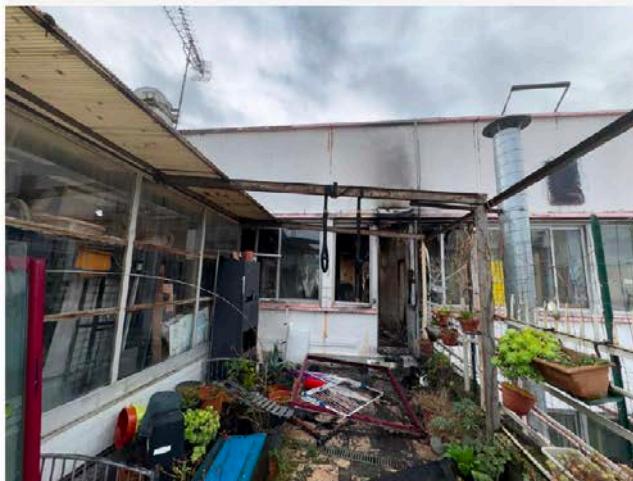
73

Joint de menuiseries pouvant contenir de l'amiante potentiellement endommagés par l'incident. Débris de l'incendie surchargeant les planchers. Menuiseries et vitres cassées menaçant de tomber. Cloisons et charpente endommagées par l'incendie menaçant de tomber. Allèges et façades endommagées induisant un risque de chute et de sécurité. Présence de fibres d'isolation et ou de couverture (toxicité potentielle)

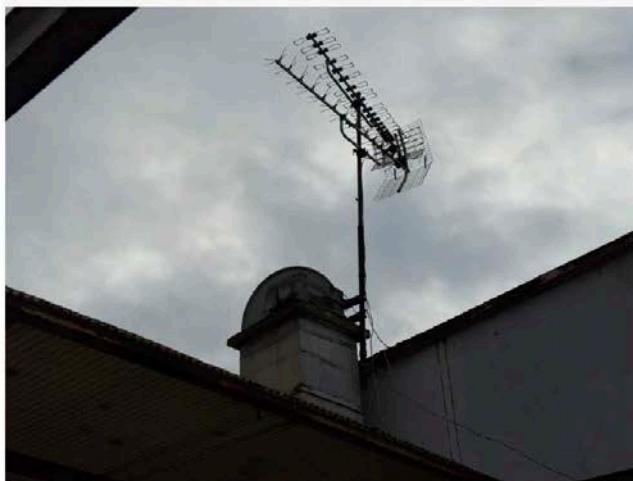
74

Edicule, Conduit et antenne à proximité de la zone d'incendie, risque d'instabilité structurelle.

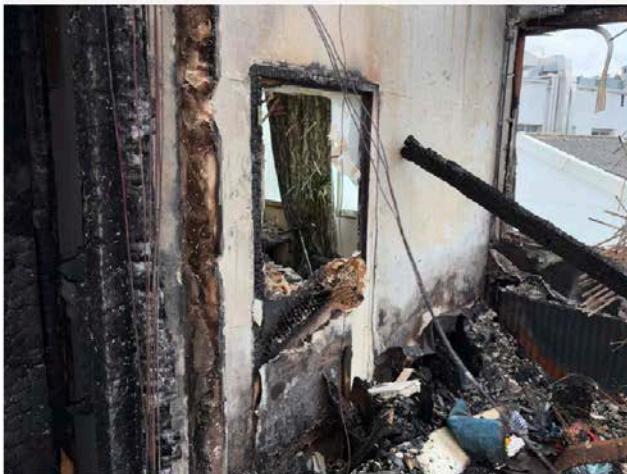
120

Joint de menuiseries pouvant contenir de l'amiante potentiellement endommagés par l'incident.

Débris de l'incendie surchargeant les planchers.

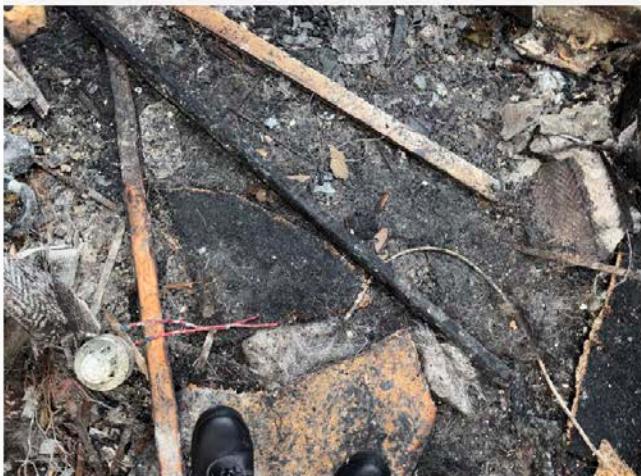
122

Présence de fibres et éléments pulvérulents en tout genre. Certains ouvrages anciens ayant brûler ont pu dégager des particules d'amiante ou des vapeurs ou cendres de plomb, entre autres éléments nocifs.

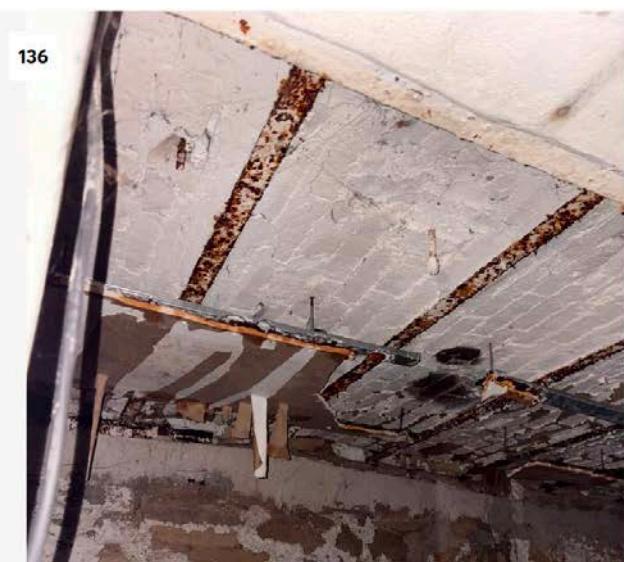
136

Faux plafonds partiellement effondrés et endommagés sous l'action de la descente de l'eau projeté par les pompiers. Eléments porteurs en acier fortement rouillés. Certains éléments brique maçonné formant voûte et constituant la sous-face des planchers montre des défauts de jointoiement.

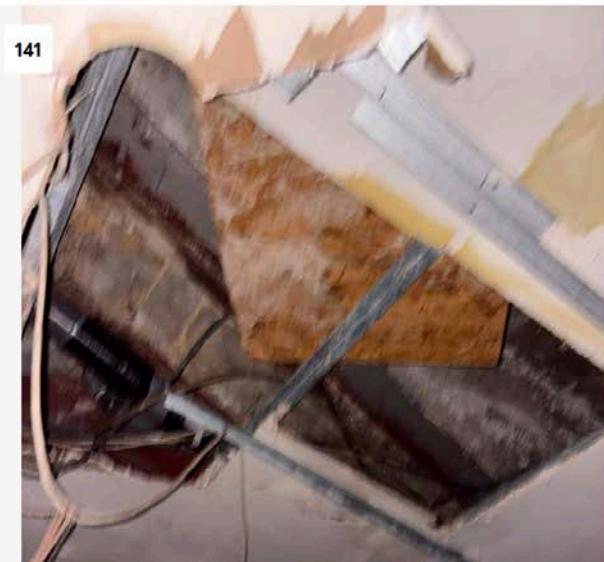
141

Faux plafonds partiellement effondrés et endommagés sous l'action de la descente de l'eau projeté par les pompiers. Eléments porteurs en acier fortement rouillés. Certains éléments brique maçonner formant voûte et constituant la sous-face des planchers montre des défauts de jointoiement.

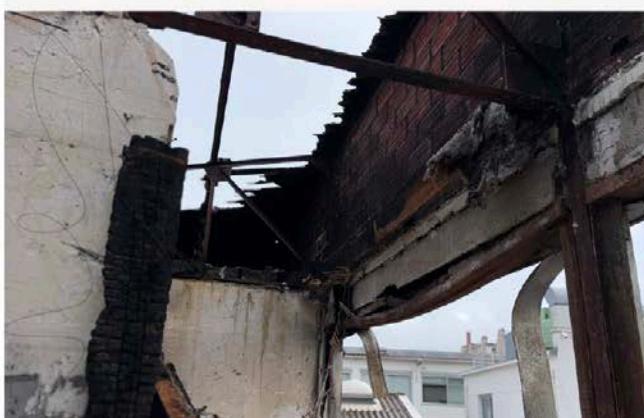
106

Structure en acier déformée sous l'action thermique notamment. Le réseau structurel est lourdement atteint. Stabilité des ouvrages verticaux et horizontaux compromise. L'exposition aux intempéries est un facteur complémentaire d'usure rapide et prématuée des ouvrages sinistrés et des ouvrages non sinistrés.

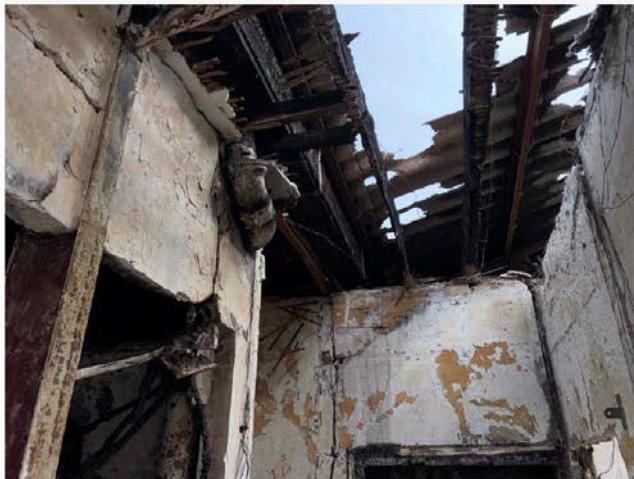
119

Charpente et couverture soufflés par le feu et endommagées. Stabilité compromise.

Présence d'éléments instables se décrochant.

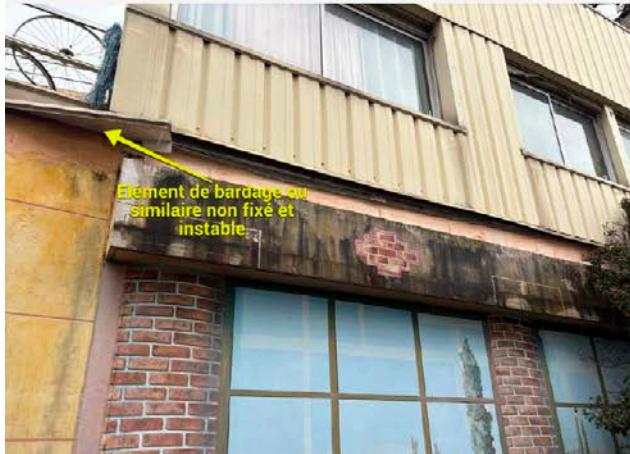
10

Eléments de bardage ayant subi un choc thermique, les fixations exposées peuvent casser en dessous des limites normales (coup de vent, effort métallique, etc.)

Menuiseries partiellement détruites et instables.

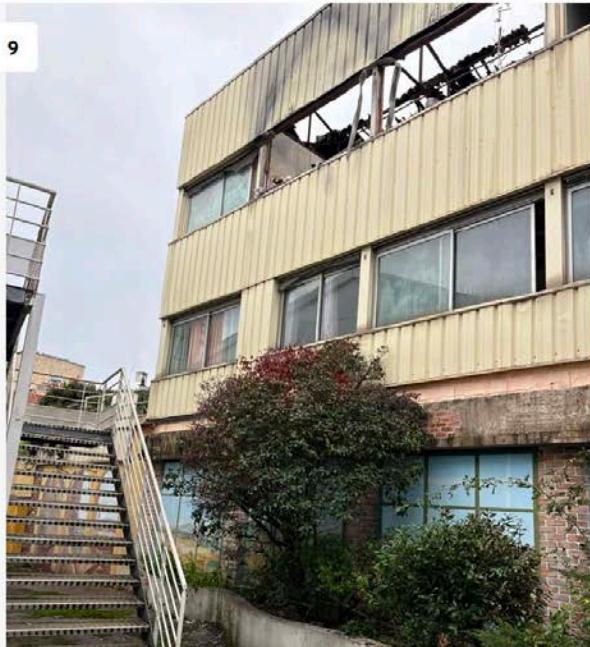
9

Eléments de bardage ayant subi un choc thermique, les fixations exposées peuvent casser en dessous des limites normales (coup de vent, effort métallique, etc.)

Menuiseries partiellement détruites et instables.

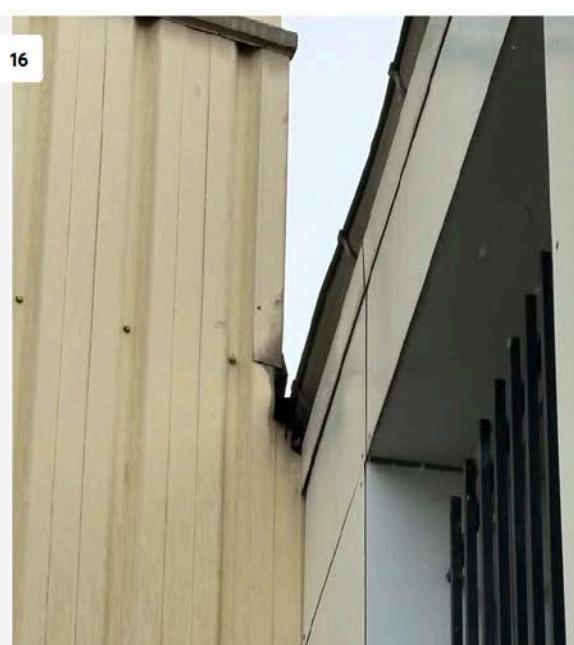
16

Eléments de bardage et chéneau endommagés par l'incendie
