## **ARRETE MUNICIPAL A2025\_31**

**OBJET** : Exercice des pouvoirs de police générale pour la prescription de mesures d'urgence concernant le bâti situé 37 rue André Sabatier à Malakoff (92240) - Section Cadastre n° U 179

RAPPORT 2324A-284

Mission : Avis technique suite à constatation de désordres

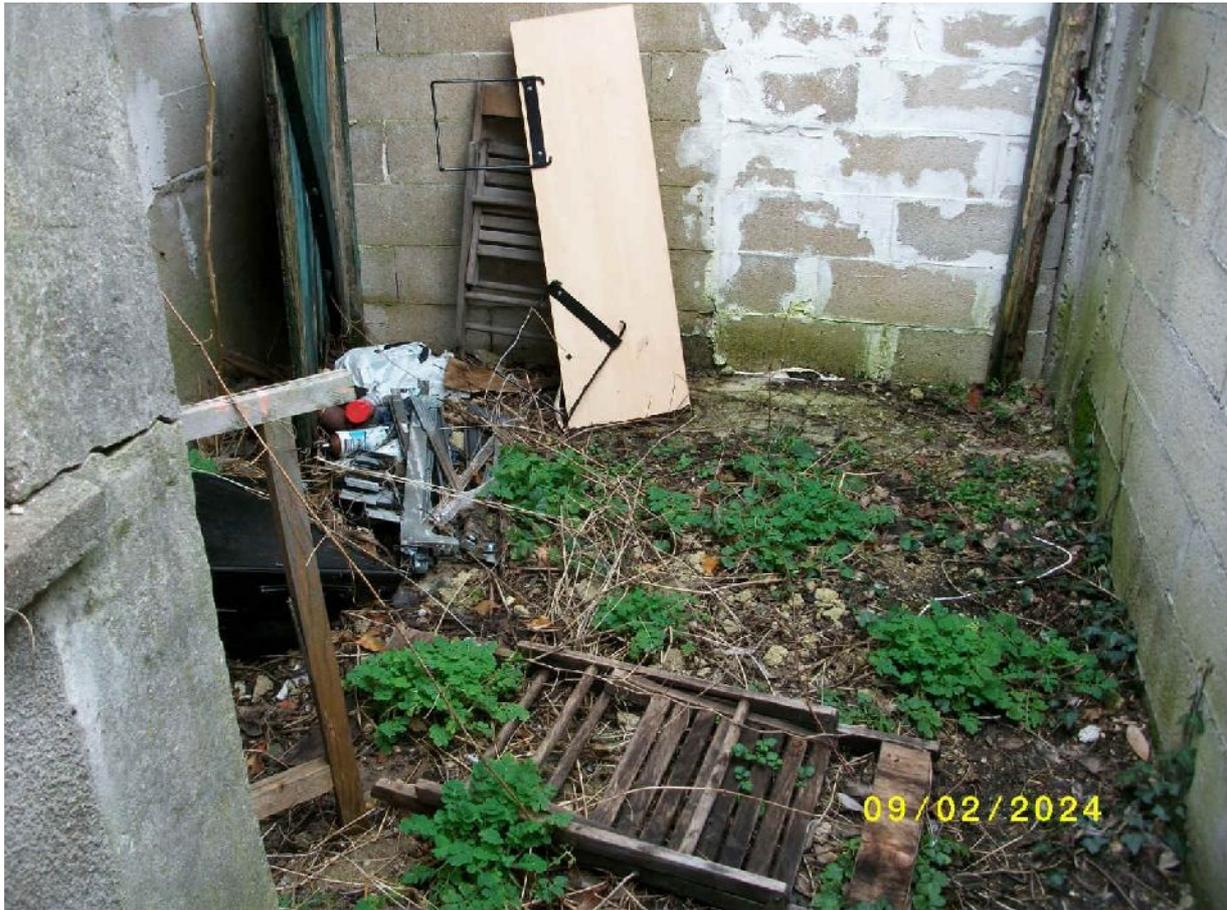
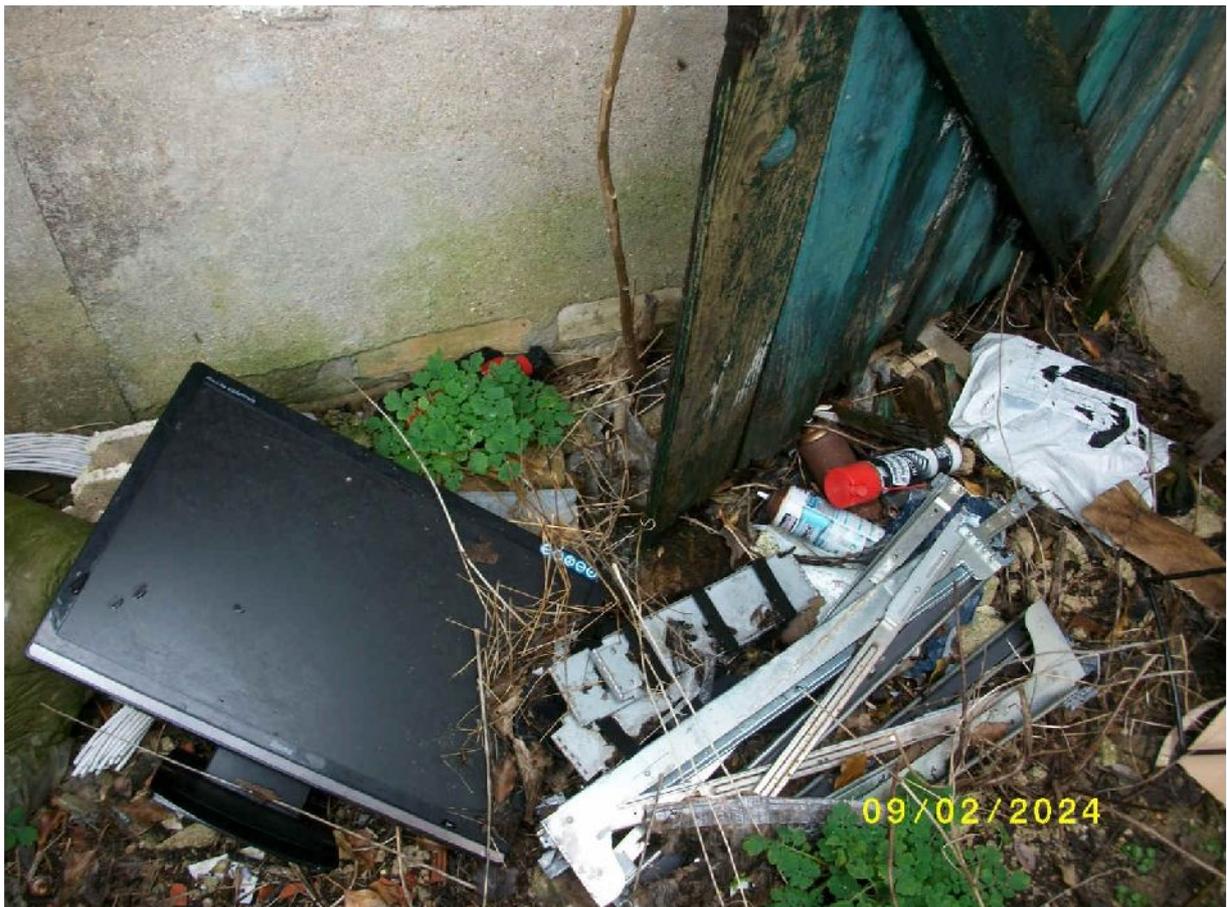
*Au fond de la parcelle*

Puis, je me rends dans le fond de la parcelle où je constate au droit de la porte d'entrée de la bâtisse, un tas de détritrus.

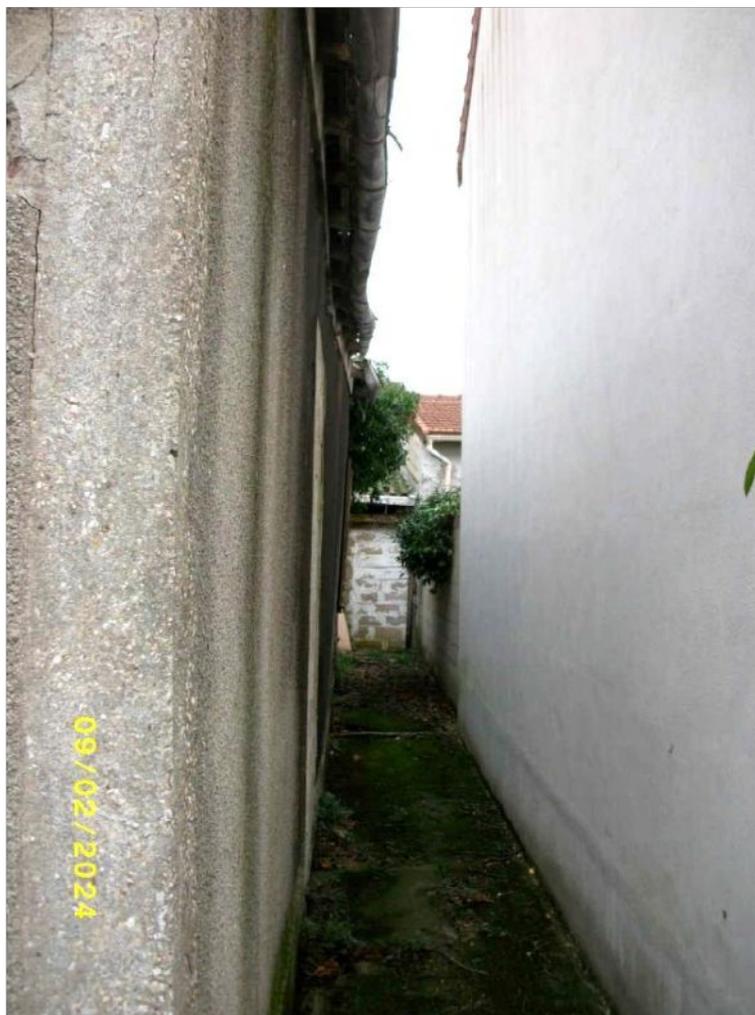
Le désordre en question concerne une déformation importante au niveau d'une partie de la façade long-pan sud.

Nous retrouvons ci-dessous la photographie qui nous a été transmise montrant le désordre :

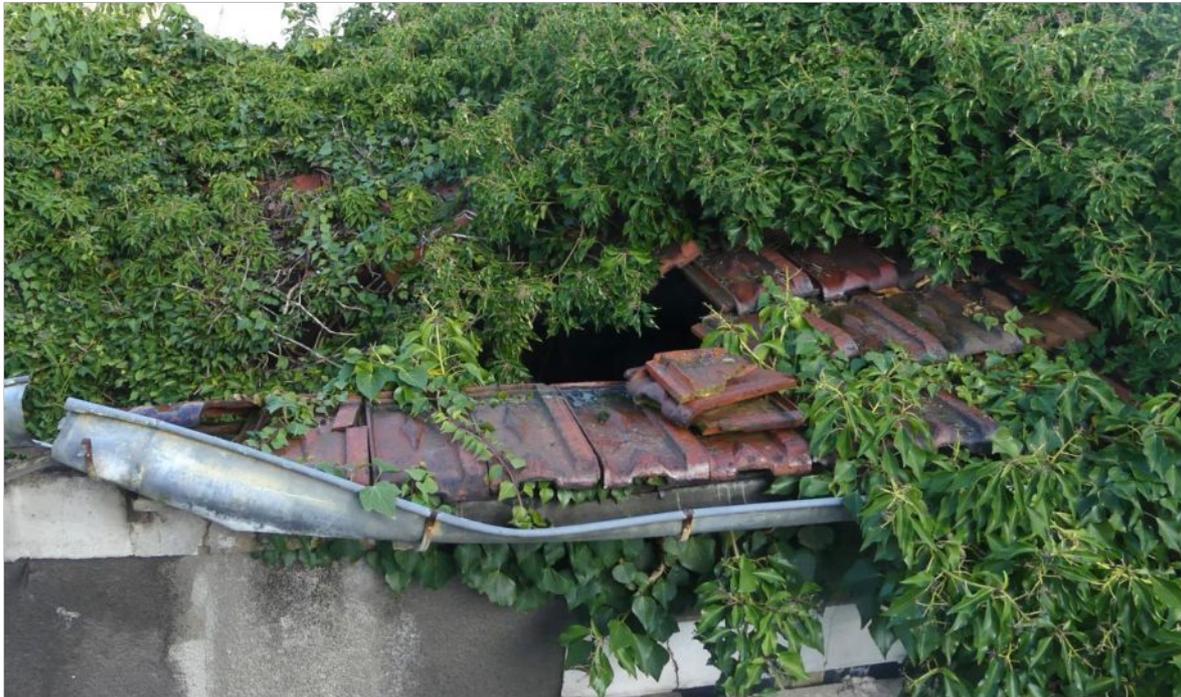
La charpente de la maison dont une grande partie est actuellement en ruine, est en bois massif constituée de chevrons et liteaux disposés sur des pannes en appuis sur les murs pignons.

*Photographie de la toiture prise depuis la maison voisine*

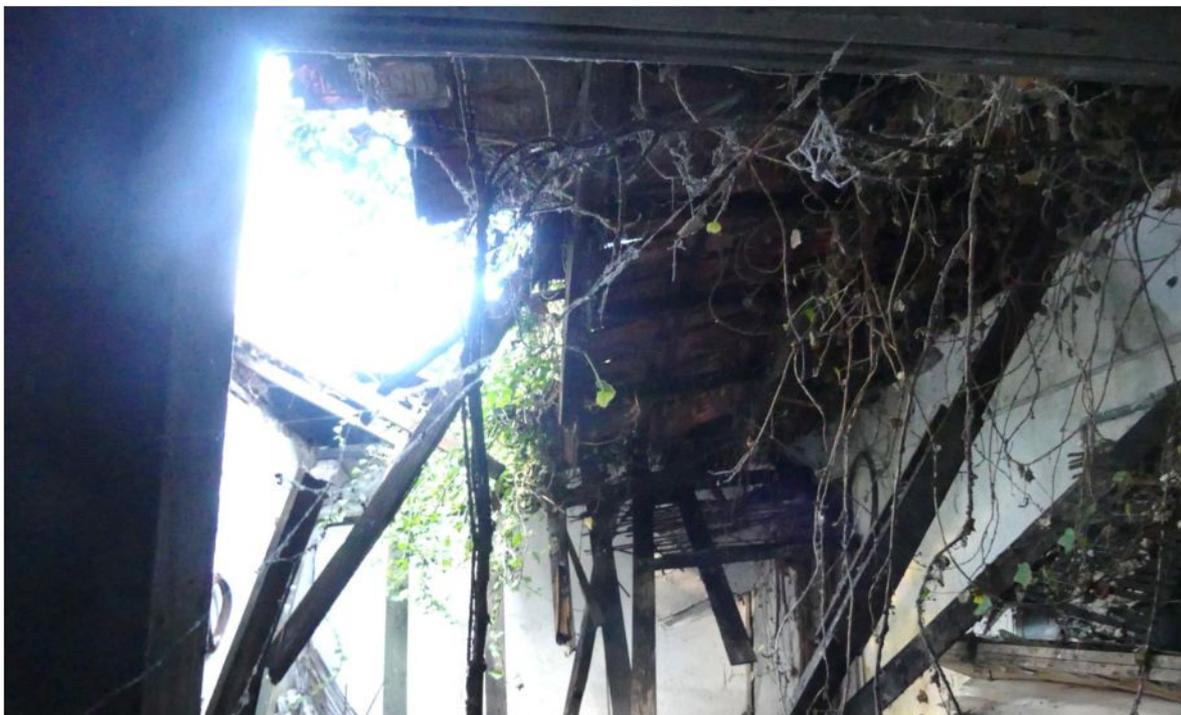
*Photographie prise depuis une fenêtre partiellement condamnée*

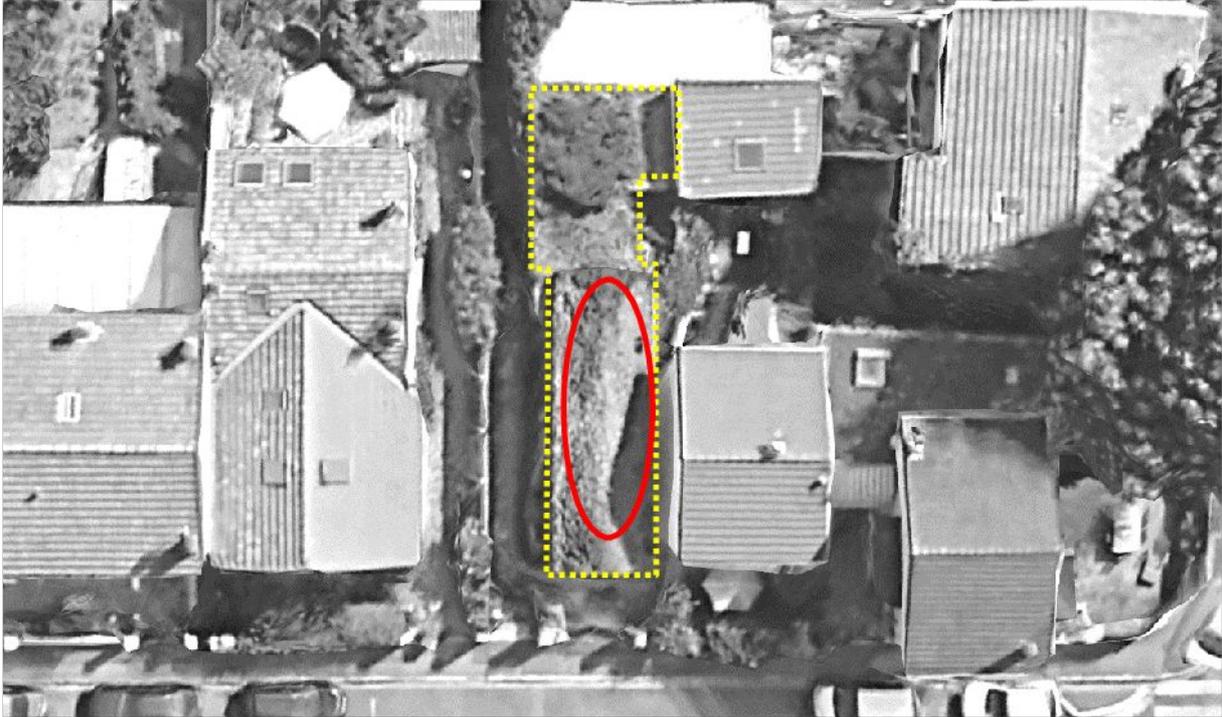
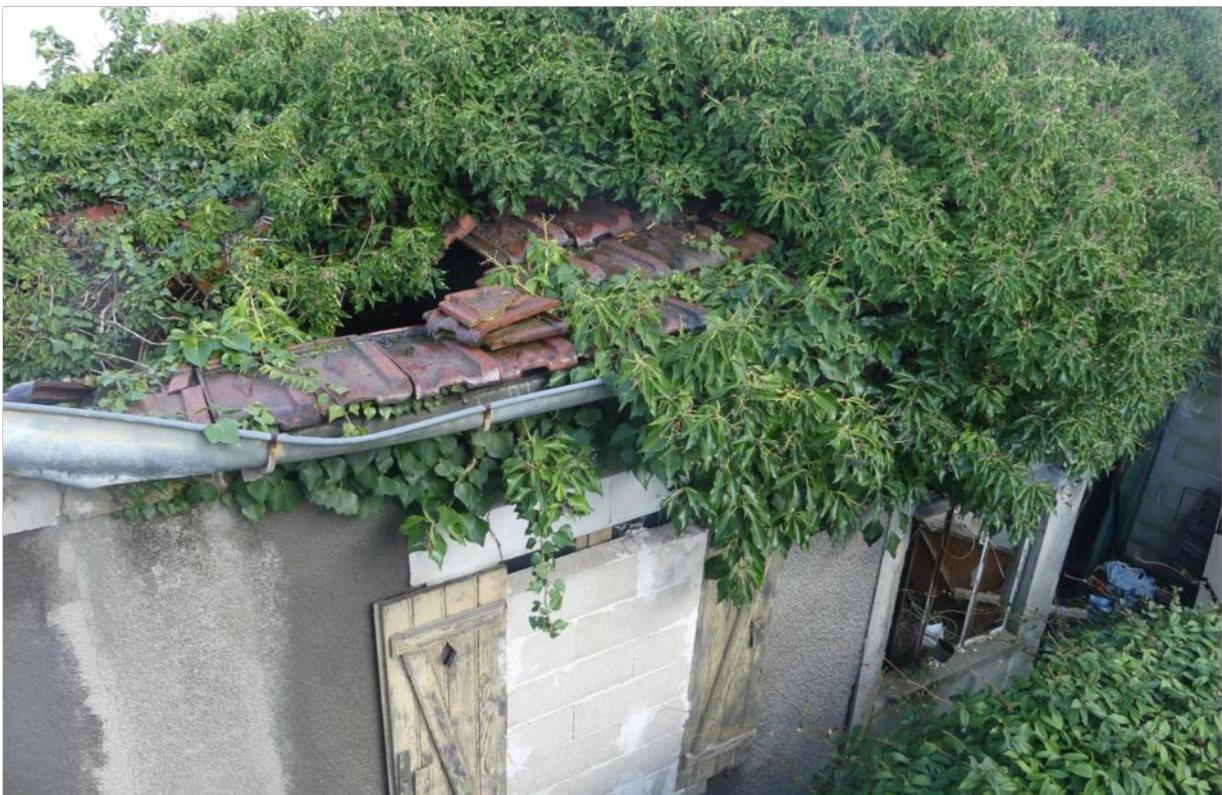
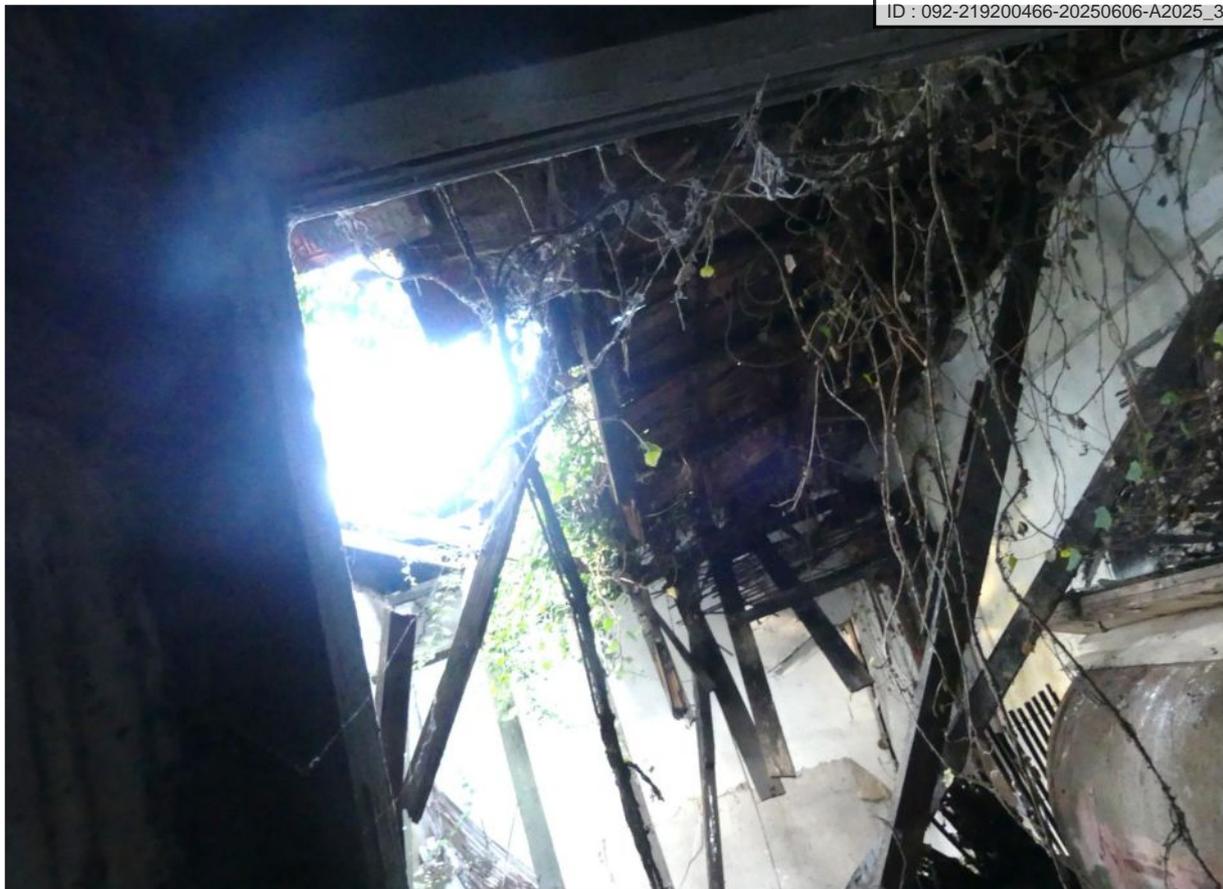
D1 : Effondrement de la charpente bois

Il a été constaté un effondrement de la charpente bois de la maison.

La charpente a probablement cédé après dégradation des éléments de structure sous l'effet de l'humidité et les infiltrations d'eau pluviale.

Cet effondrement a été également favorisé par la surcharge rapportée par la végétation présente en abondance.

Nous recommandons de procéder à la déconstruction de la maison.

Afin d'éviter les potentielles chutes des éléments de charpente et des tuiles de couverture, il conviendra d'être vigilants et attentifs lors des travaux de déconstruction.

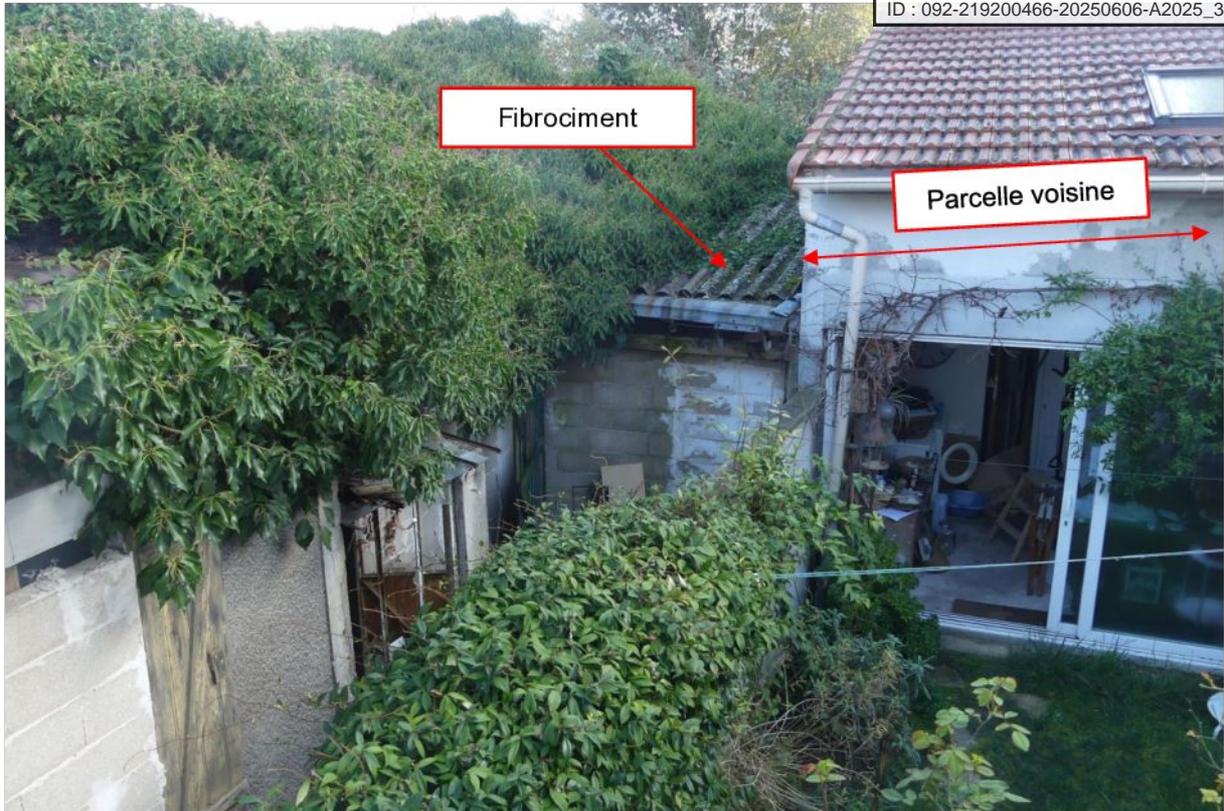
Nous soulignons également que la cabine au fond du passage sud pourrait présenter à l'avenir les mêmes désordres compte tenu de l'abondance de végétation et les problèmes d'étanchéité constatés en toiture. Il conviendra donc de procéder à sa démolition.

A noter que cette cabine semble être en appui sur un mur mitoyen avec l'extension située sur la parcelle voisine située au 39 rue André Sabatier.

Sa toiture est en fibrociment qui est un matériau amianté. Il conviendra d'en tenir compte.

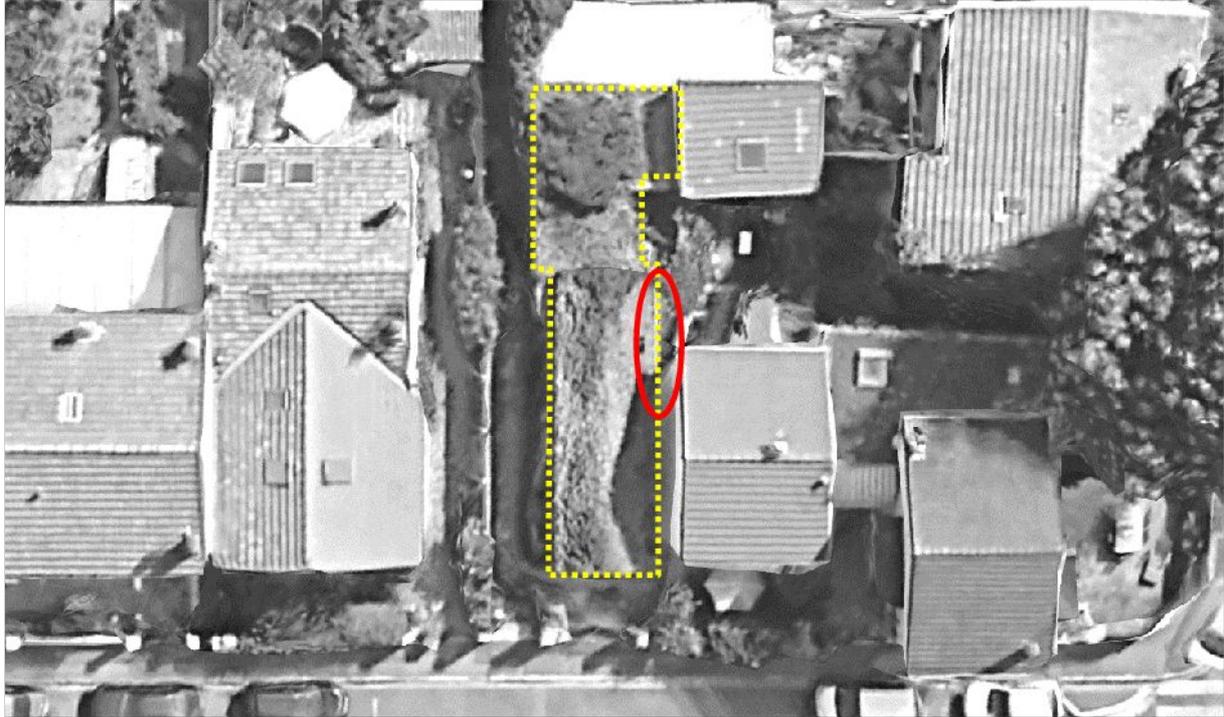
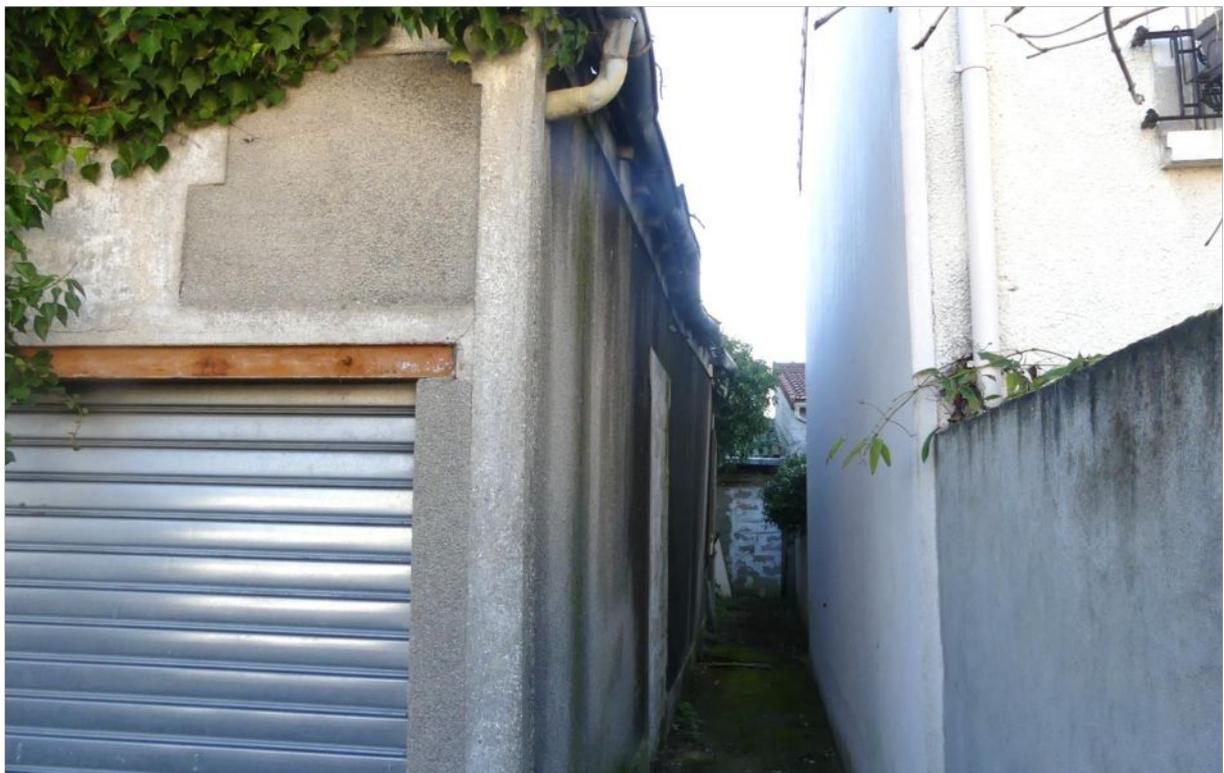
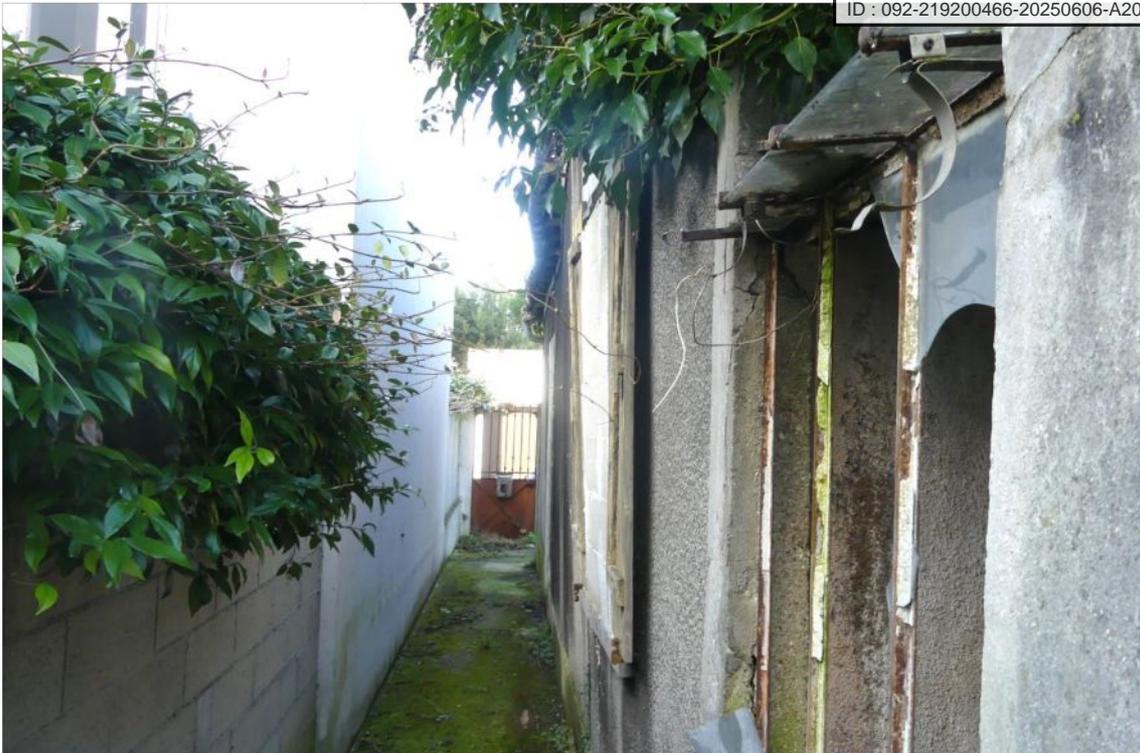
D2 : Déformation verticale importante d'une partie de la façade long-pans

Il a été constaté une inclinaison importante d'une partie de la façade sud de la maison.

Ce désordre est la conséquence des facteurs suivants ayant pu agir d'une manière cumulative :

- Abondance de la végétation qui représente une surcharge importante sur la charpente, qui à son tour exerce plus de pressions latérales sur la façade ;
- Potentielle insuffisance de chainages horizontaux et verticaux ;
- Mouvements de sol et des fondations sous l'effet du phénomène de turgescence provoqué par les racines de végétation présentes en abondance ;
- Mouvements de sol et des fondations sous l'effet du phénomène de gonflement après les fortes précipitations de cette année ;
- Détérioration du liant entre les blocs de la façade et les chainages sous l'effet des poussées de végétation et des infiltrations d'eaux pluviales ;
- Mouvements de sol et des fondations sous l'effet du phénomène de turgescence provoqué par les racines de végétation présentes en abondance ;

L'inclinaison de la façade est importante. Ce désordre traduit une instabilité de la façade.

Un risque d'effondrement peut se manifester.

Compte tenu de l'état général de la maison, il conviendra de procéder dans les meilleurs délais à sa déconstruction.

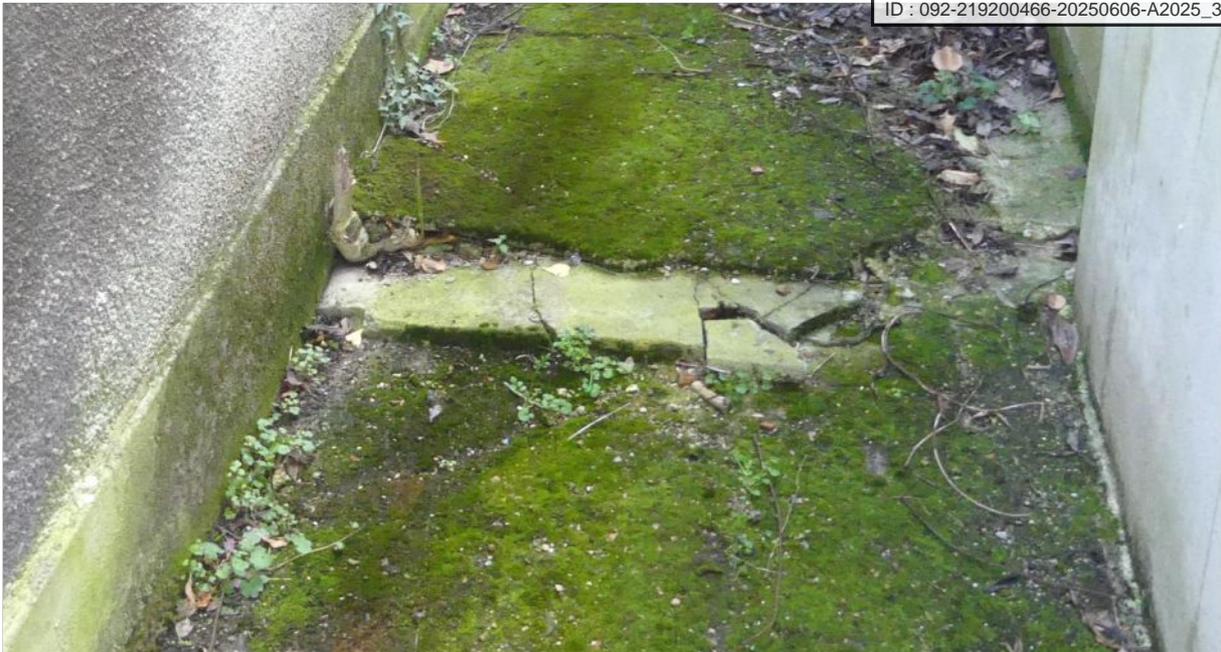
*Illustration – Présence d'une racine de végétation et gonflement du sol*

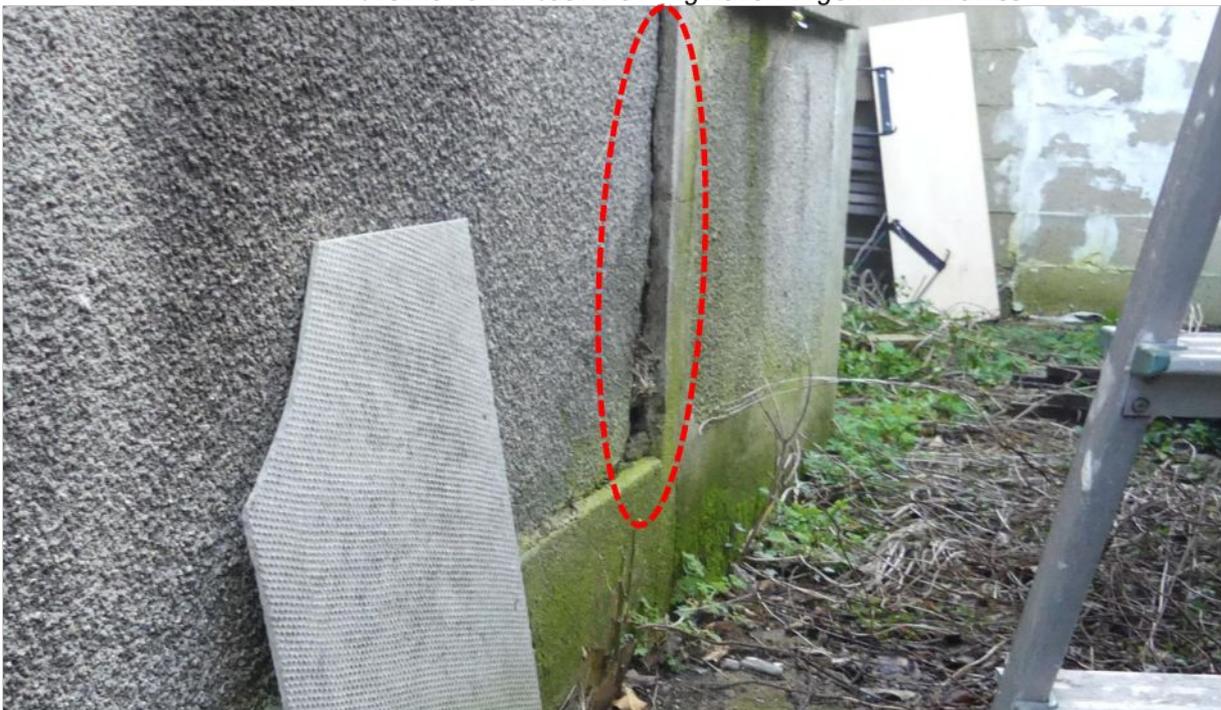
*Détérioration du liant entre les blocs de façade et le chaînage vertical*

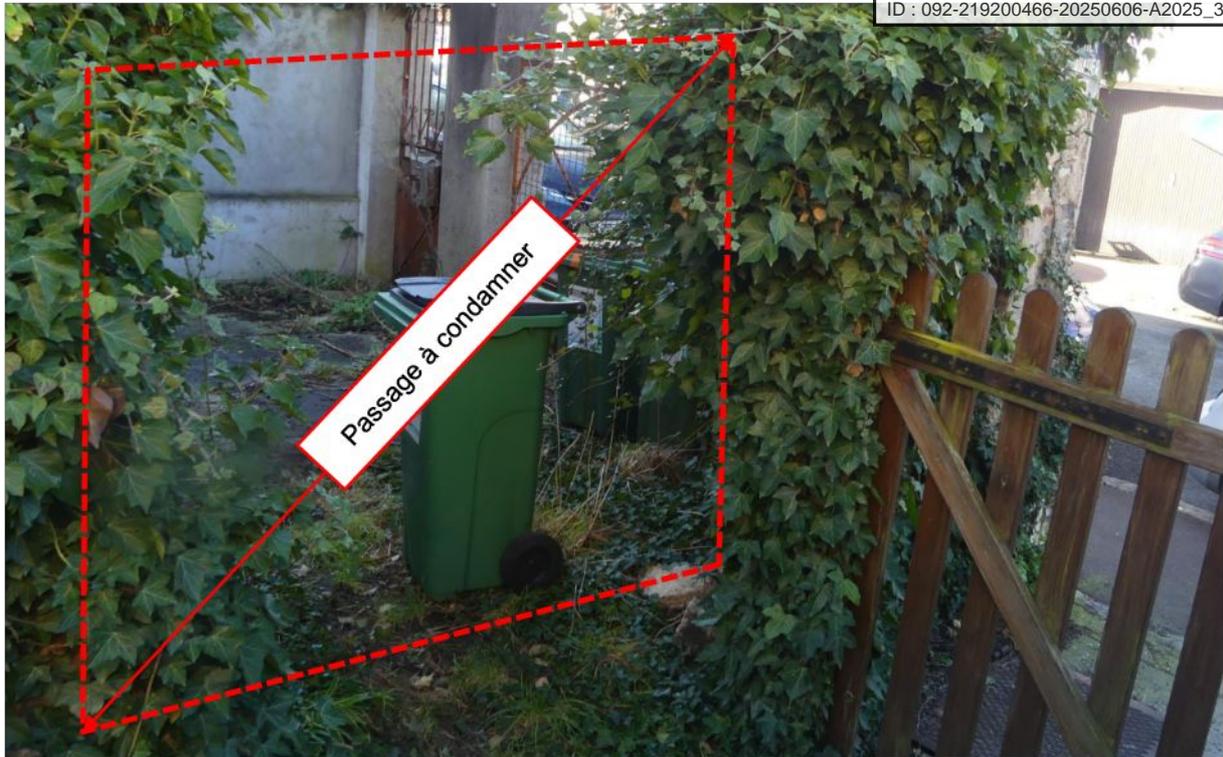
Le couloir situé entre la façade sud et la maison voisine située au 39 rue André Sabatier est actuellement accessible, il conviendra de condamner le passage et de mettre une consigne d'interdiction d'accès.

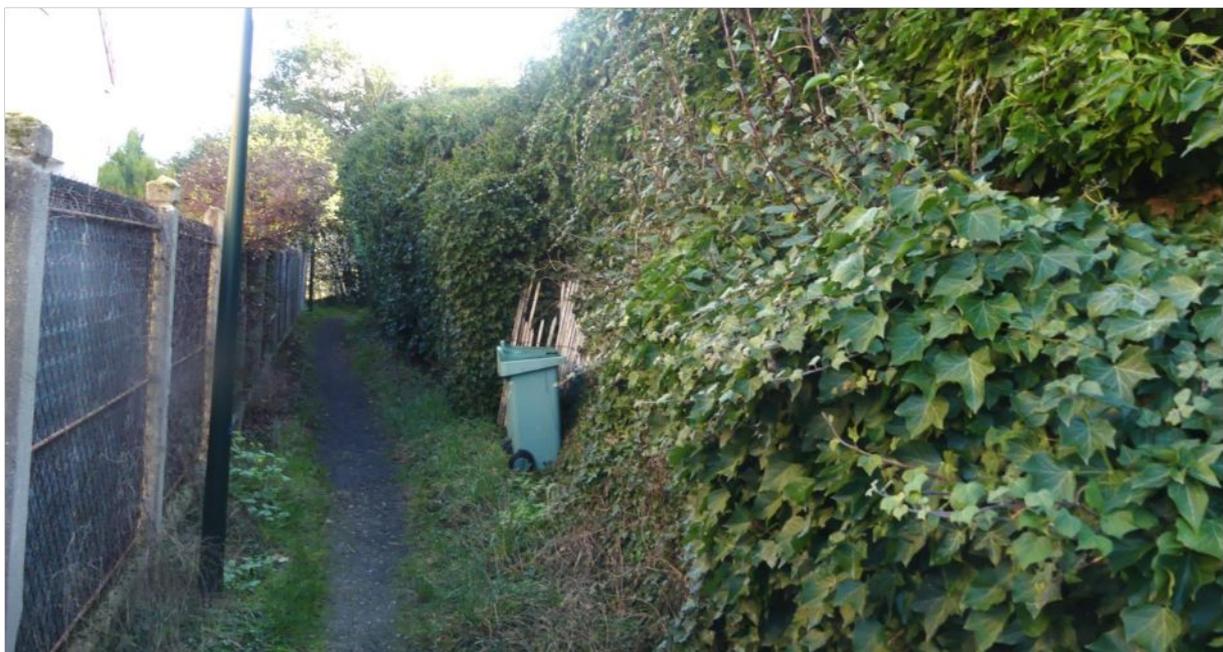
Nous soulignons également que la façade long-pan nord est entièrement masquée par la végétation. De notre point de vue, il n'est pas exclu que cette dernière soit également déformée.

*Illustration façade long-pan nord*

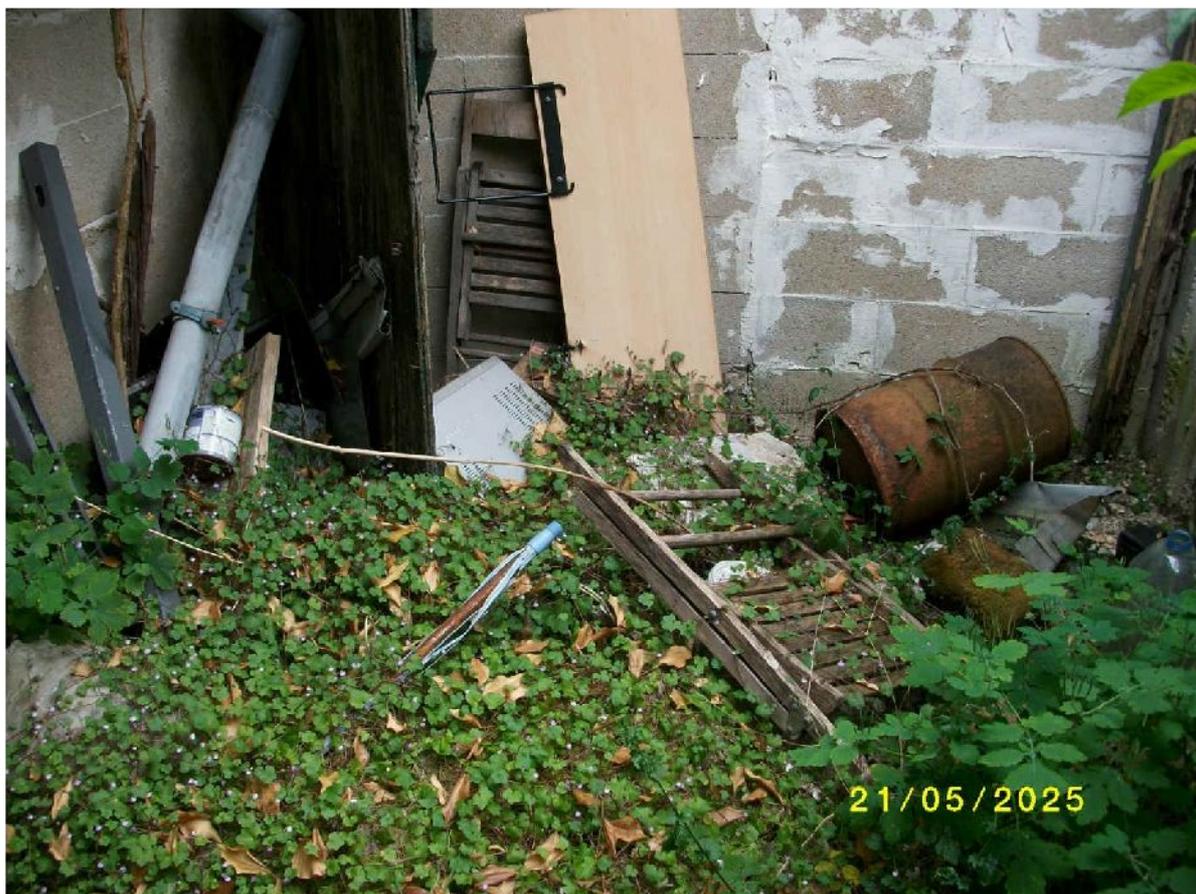
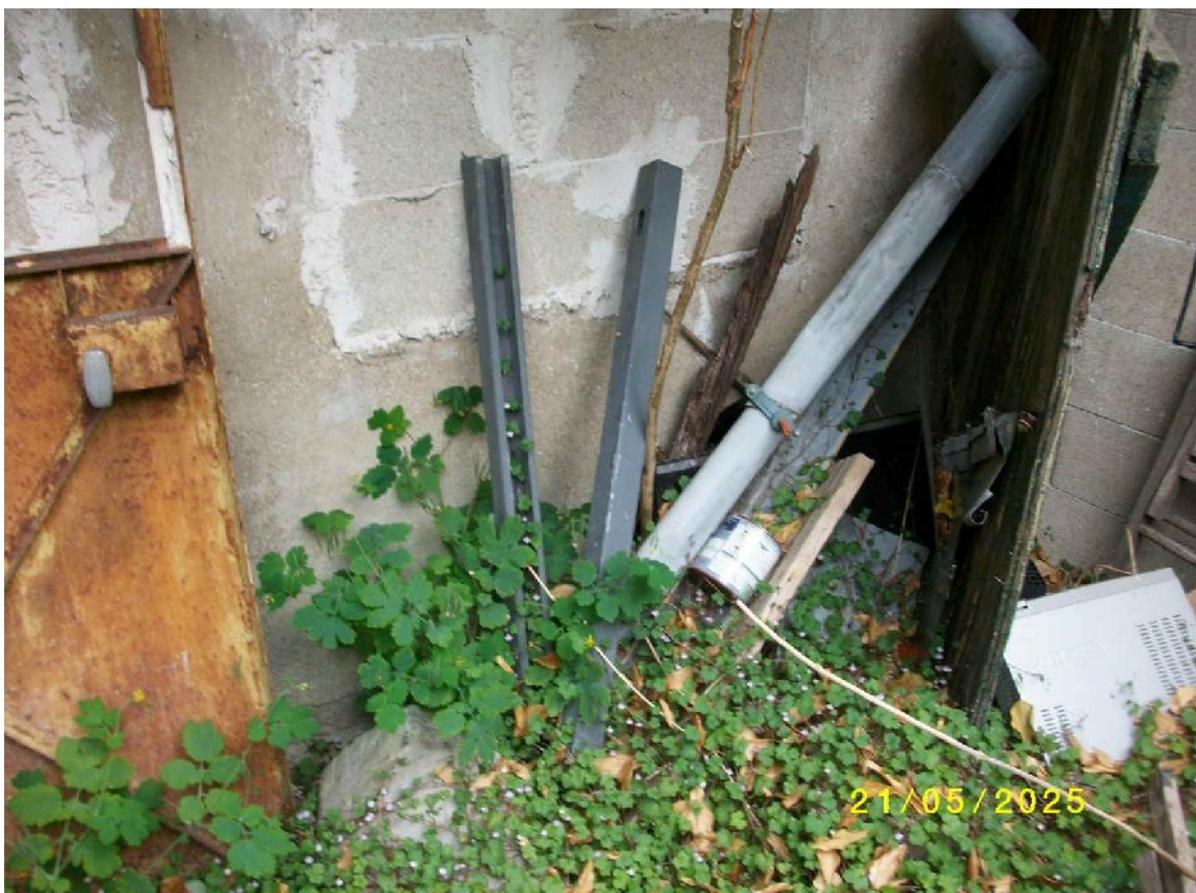
*Au fond de la parcelle*

Puis, je me rends dans le fond de la parcelle où je constate au droit de la porte d'entrée de la bâtisse, un tas de débris.
