RAPPORT D'EXPERTISE : PERIL IMMINENT

Affaire : COMMUNE DE MALAKOFF

Lieu : 79 & 77 quater av. Pierre Larousse, 92240 Malakoff, parcelles cadastrées C 49 et C 48

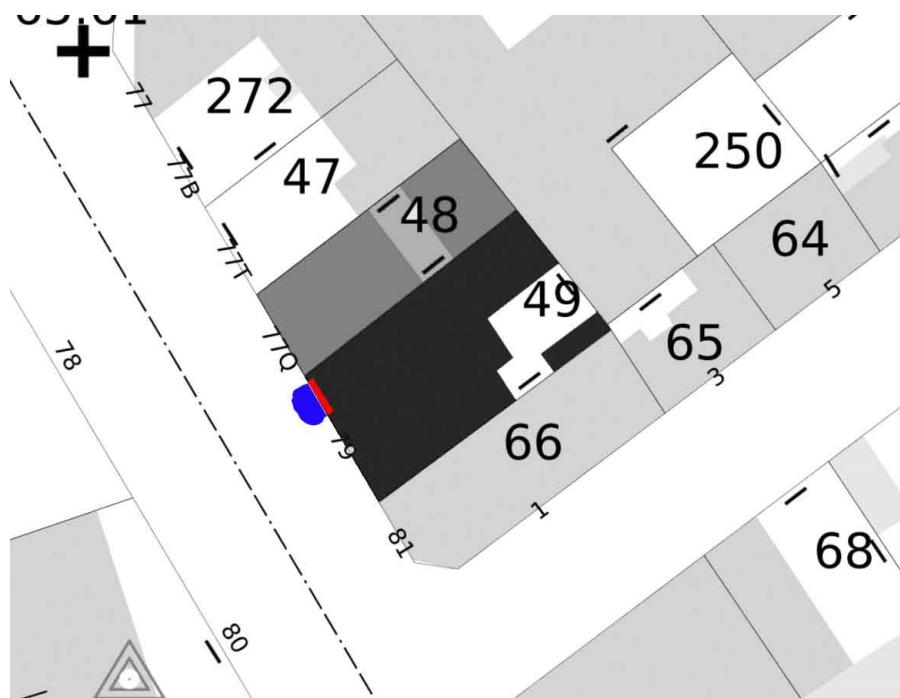
*En rouge : mur effondré
En bleu : cavité sur voie publique*

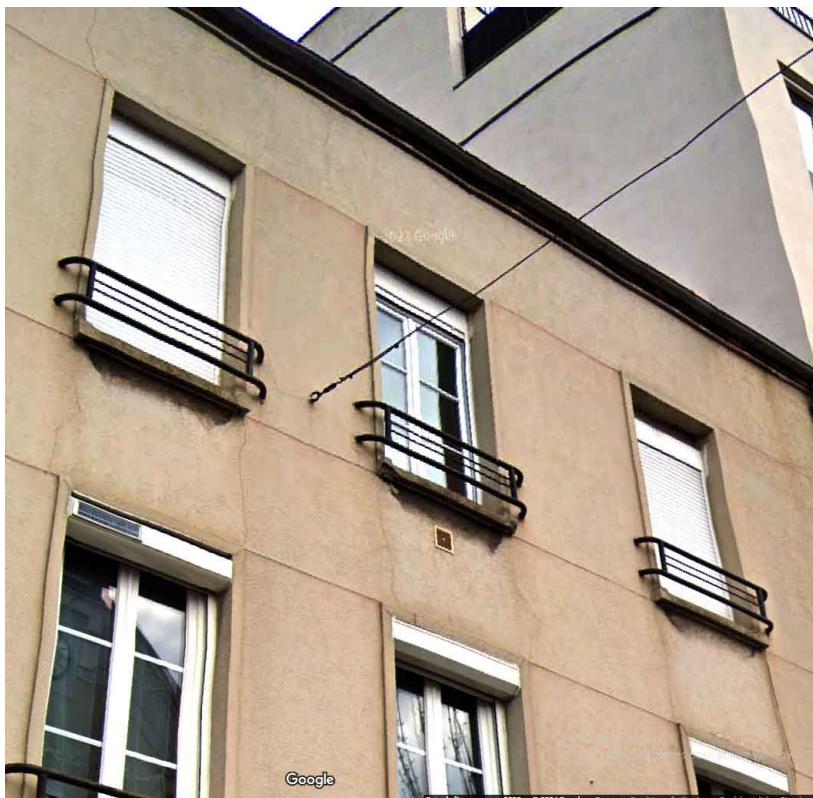
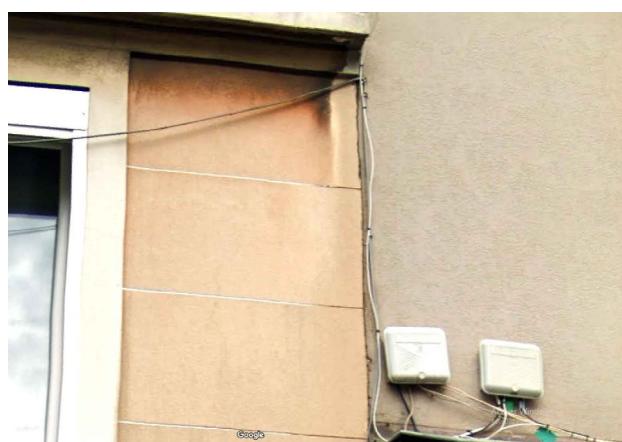
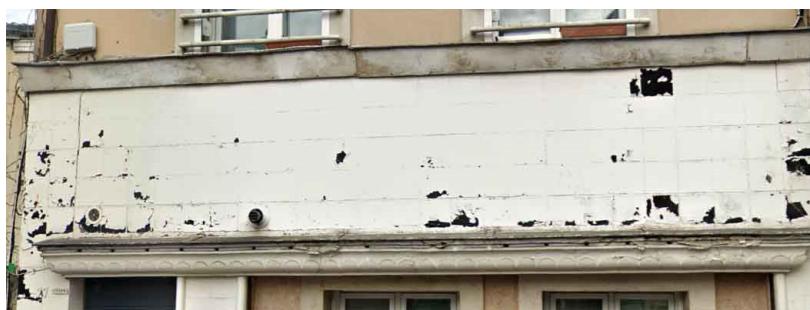
3.2.3 Précisions à propos des désordres examinés en façades rue

A l'examen des photos Google Map prises en mars 2023, nous constatons que les désordres relevés le 6 septembre 2024 existaient en 2023.

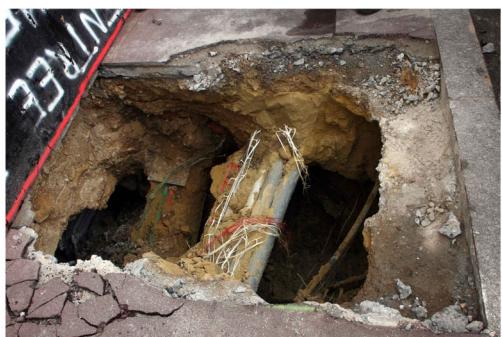
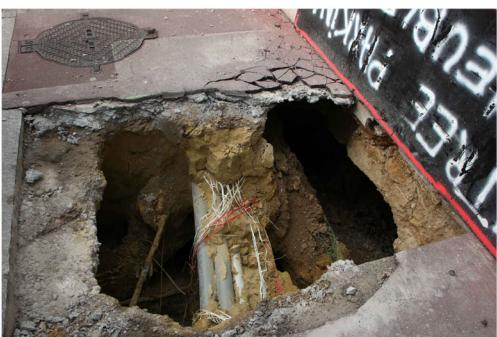
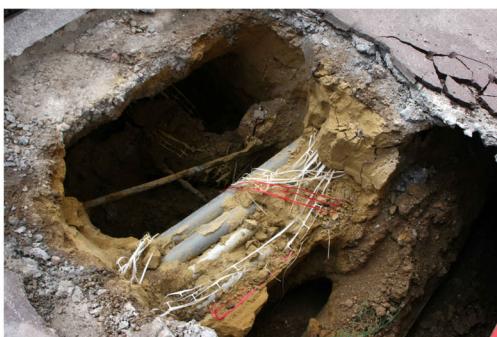
➤ **Voie publique (photos n°1 à 3) :**

Un sondage destructif montre une cavité sous le trottoir, au droit du mur effondré :

- Dimensions approximatives : 2m x 1.5m, profondeur 1m ;
- De nombreux réseaux se trouvent à cet endroit : eau, gaz, électricité ;
- La cavité est beaucoup plus profonde que les tuyaux : important ravinement des sablons ;

- **Rebouchage de la cavité**

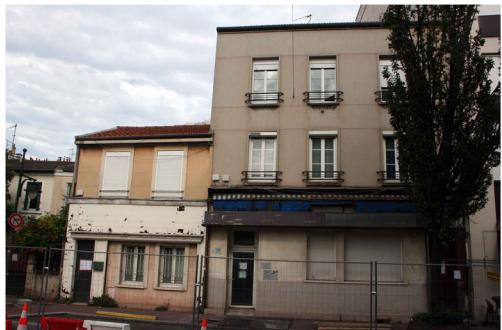
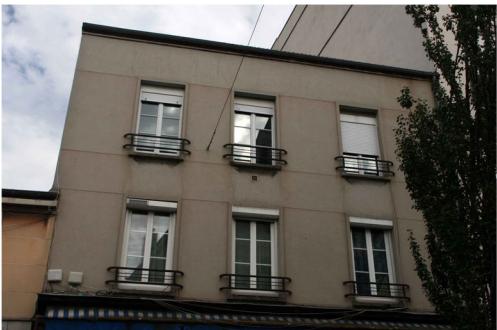
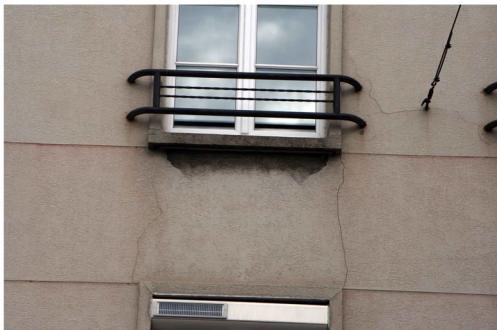
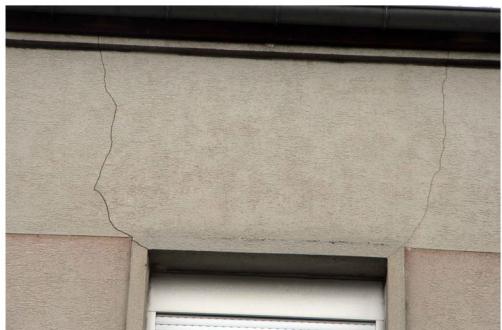
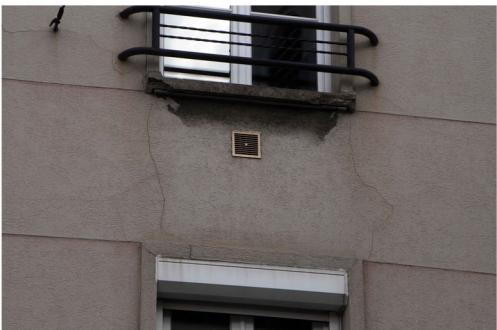
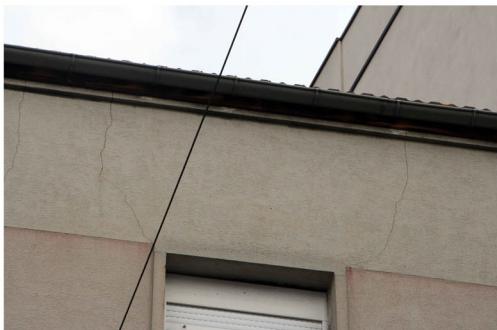
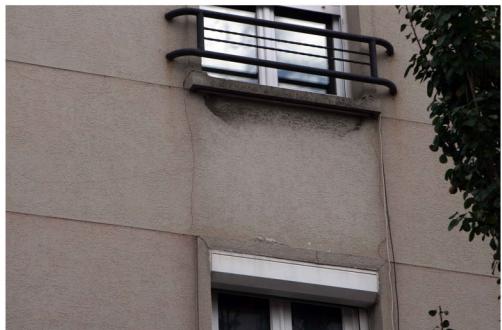
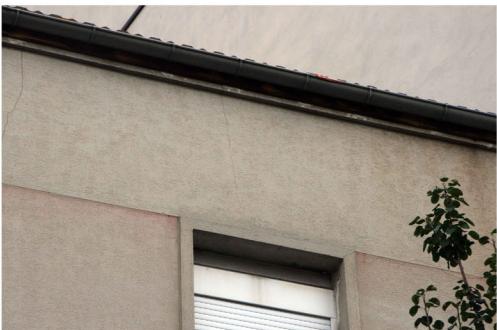
- **Façade rue (photos n°4 à 11) :**

- Mauvais état général ;
- Des fissures et lézardes verticales joignent les angles supérieurs des fenêtres du 1er étage aux angles inférieurs des fenêtres du 2ème étage ;
- Aux angles supérieurs des fenêtres du 2ème étage, ces désordres se prolongent jusqu'en toiture (sauf fenêtre de droite, éloignée du désordre objet de l'expertise) ;
- Depuis les appartements nous constatons que ces désordres sont relativement récents ;

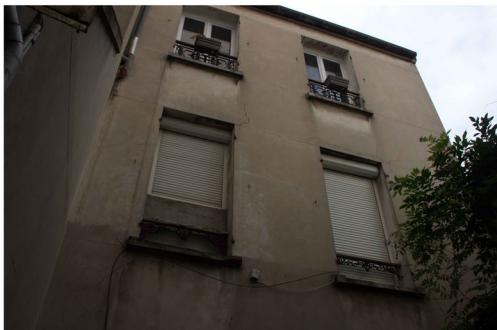
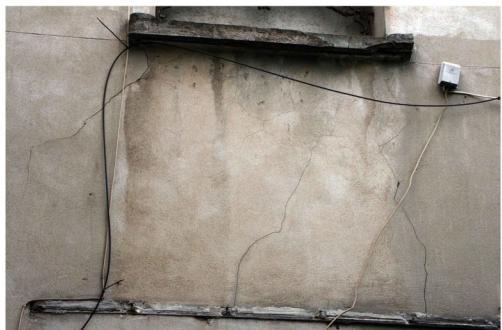
- **Façades cour (photos n°12 & 13) :**

- Très mauvais état général ;
- Fissures et lézardes en maints endroits ;

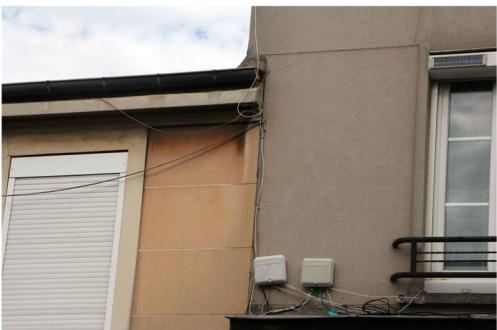
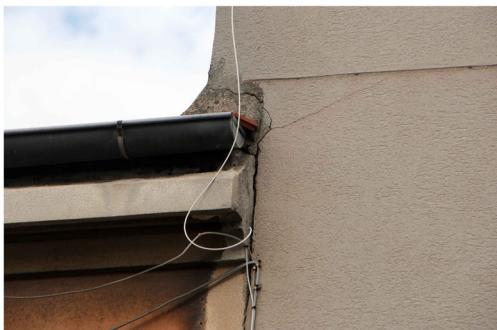
- **Pignon mur mitoyen (photos n°14 & 15) :**

- Très bon état ;
- Une lézarde verticale de désolidarisation est visible à l'angle rue du pignon, entre les façades n°79 et 77 quater, sur l'ensemble de la hauteur de l'étage ;

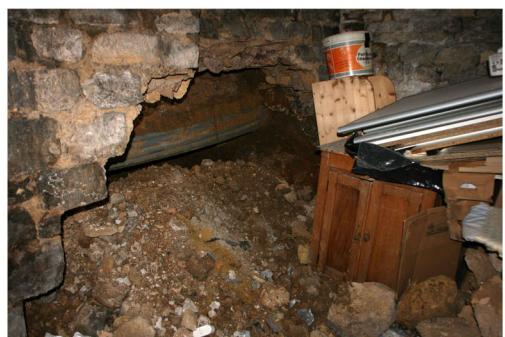
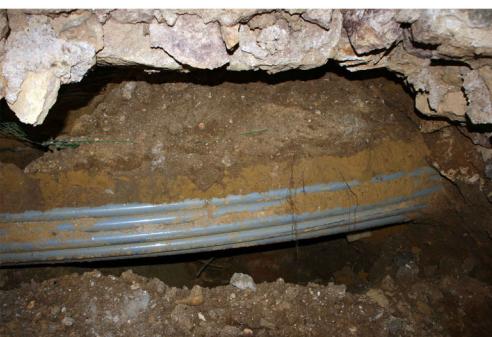
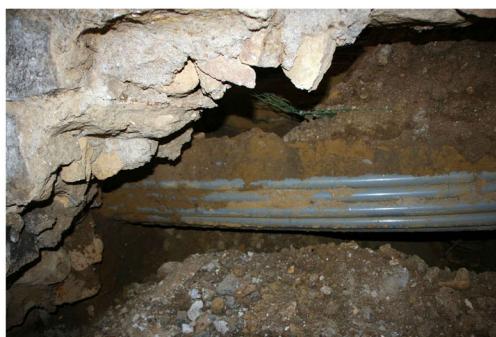
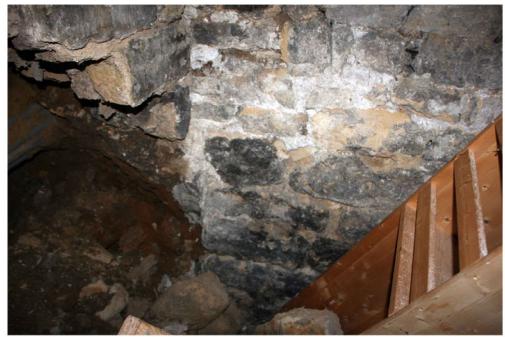
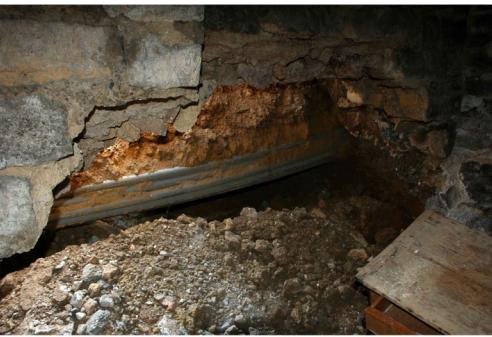
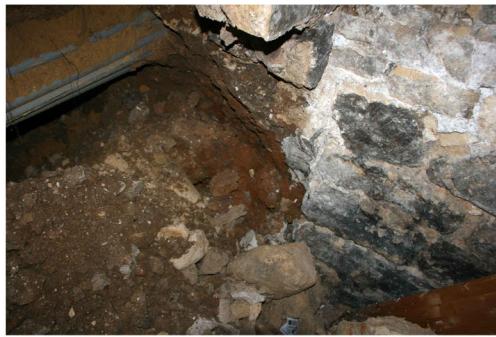
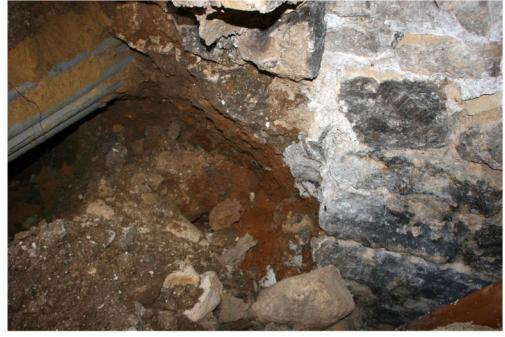
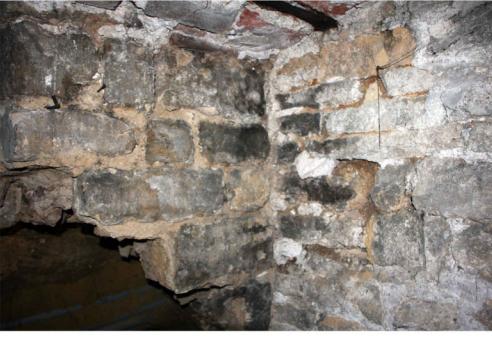
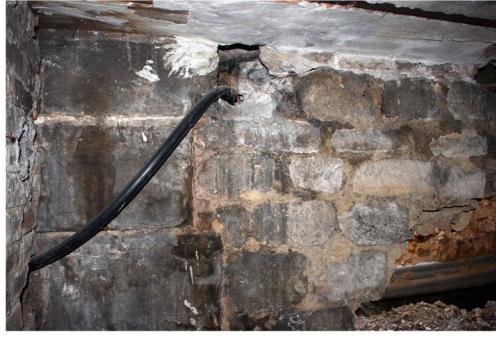
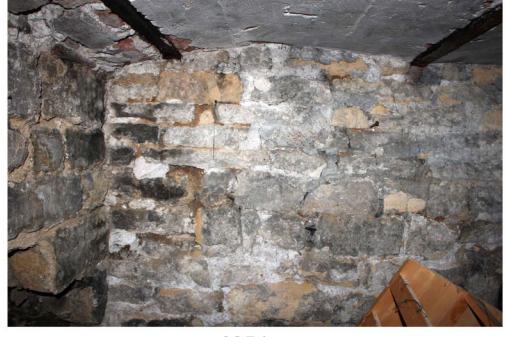
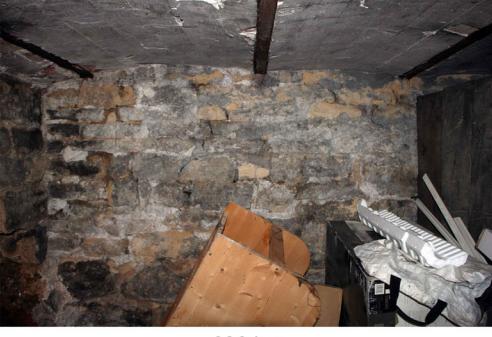
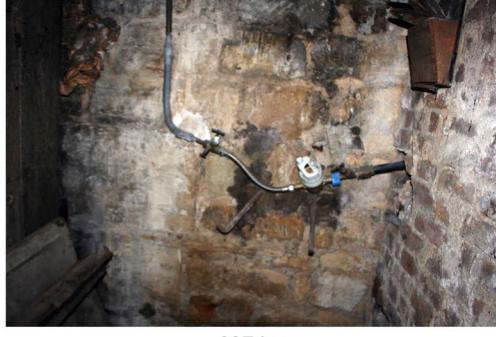
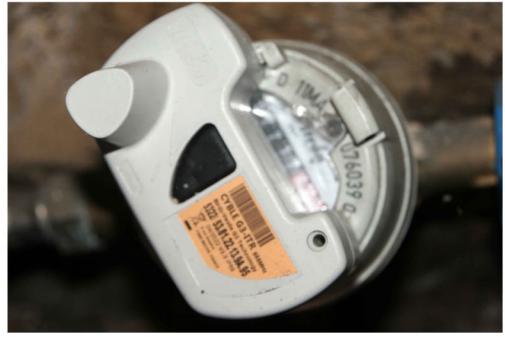
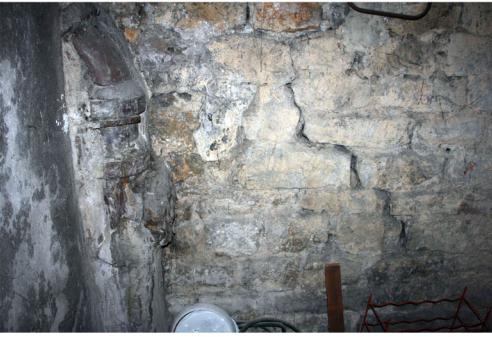
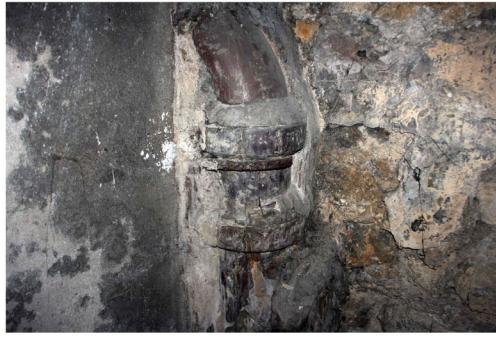
- **Sous-sol (photos n°16 à 30) :**

- Le sol en terre de la cave est gorgé d'eau sur la totalité de sa surface ;
- Le pied du mur de façade (contre-terre) s'est partiellement effondré côté n°77 quater : un trou béant de 1.8m de long x 1.5m de hauteur est apparu sur ce mur en moellons de 50cm d'épaisseur environ ;
- La zone effondrée constituait un arc de décharge situé entre un poteau central sur le mur de façade et le mur mitoyen du 77 quater ;

Le remplissage moellons au-dessus de l'arc de décharge menace de s'effondrer

- La naissance de cet arc débutait au pied du mur mitoyen ;
- La pied du mur mitoyen, à l'angle avec le mur effondré, semble inexistant sur 50cm de long par 50cm de haut : seule de la terre est visible à cet endroit ;
- Ces deux murs ne sont pas liaisonnés (absence de chainage) ;
- Le plancher haut de la cave est constitué de poutrelles métalliques avec remplissage hourdis en terre cuite : la charpente porte sur le mur mitoyen côté n°77 et le mur côté n°81 ;
- Depuis la zone effondrée, nous pouvons observer la cavité laissée sous la voie publique ;

- **Risque d'effondrement partiel du mur de façade**
 - Le trou béant fragilise l'ensemble de la façade côté n°77 quater ;
- **Risque d'effondrement partiel du mur mitoyen côté n°77**
 - Les poussées obliques de ce mur ne sont plus retenues par l'arc de décharge ;
- **Risque d'effondrement partiel des planchers du n°79**
 - Les plancher sont posés sur le mur mitoyen côté n°77 quater ;

L'arc de décharge doit être remplacé soit par un mur maçonneré, soit par un étrésillon. La décompression des terres dues à la fuite d'eau devra être considérée lors de ces travaux.

Réparation définitive après étude de sols et étude de structure.

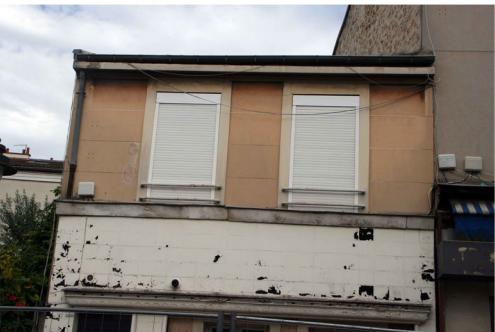
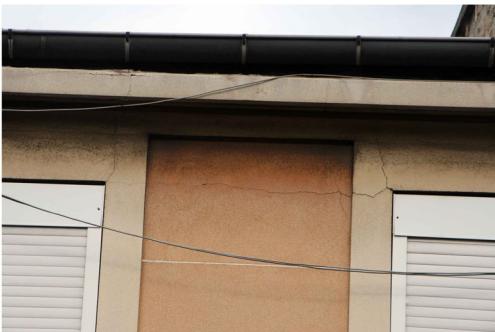
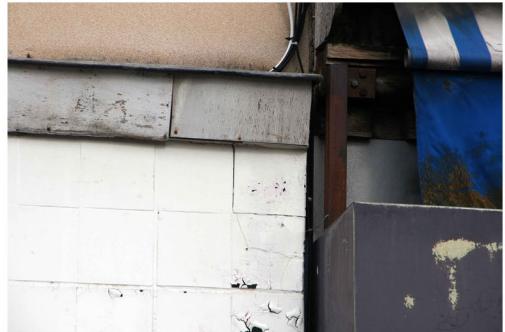
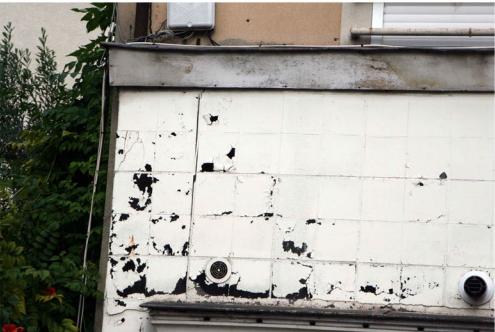
- o **Façade rue (photos n°35 à 38) :**
 - Mauvais état général ;
 - Diverses fissures et lézardes, anciennes, sont visibles ;
- o **Couverture (photo n°39) :**
 - Seul le pan de couverture arrière du bâtiment sur rue est visible : il est en très mauvais état ;
- **Intérieur**
 - Rien à signaler ;
