**RAPPORT 2324A-284**

Client : Ville de Malakoff

Site : Maison au 37 rue André Sabatier à Malakoff (92)

Mission : Avis technique suite à constatation de désordres

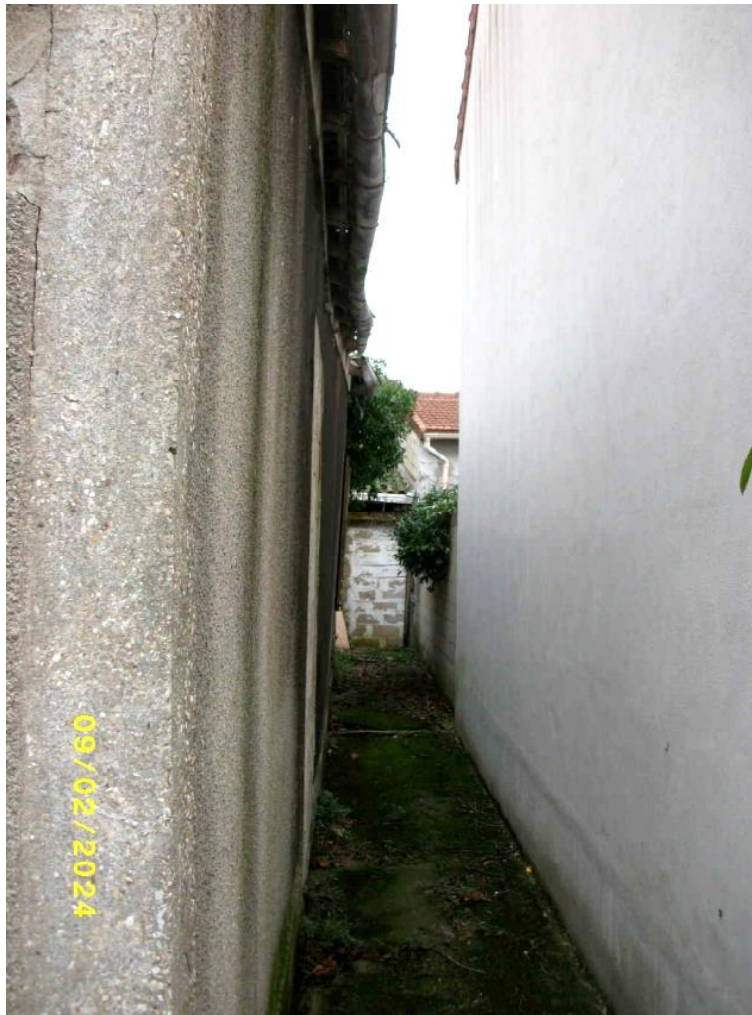
Le désordre en question concerne une déformation importante au niveau d'une partie de la façade long-pan sud.

Nous retrouvons ci-dessous la photographie qui nous a été transmise montrant le désordre :

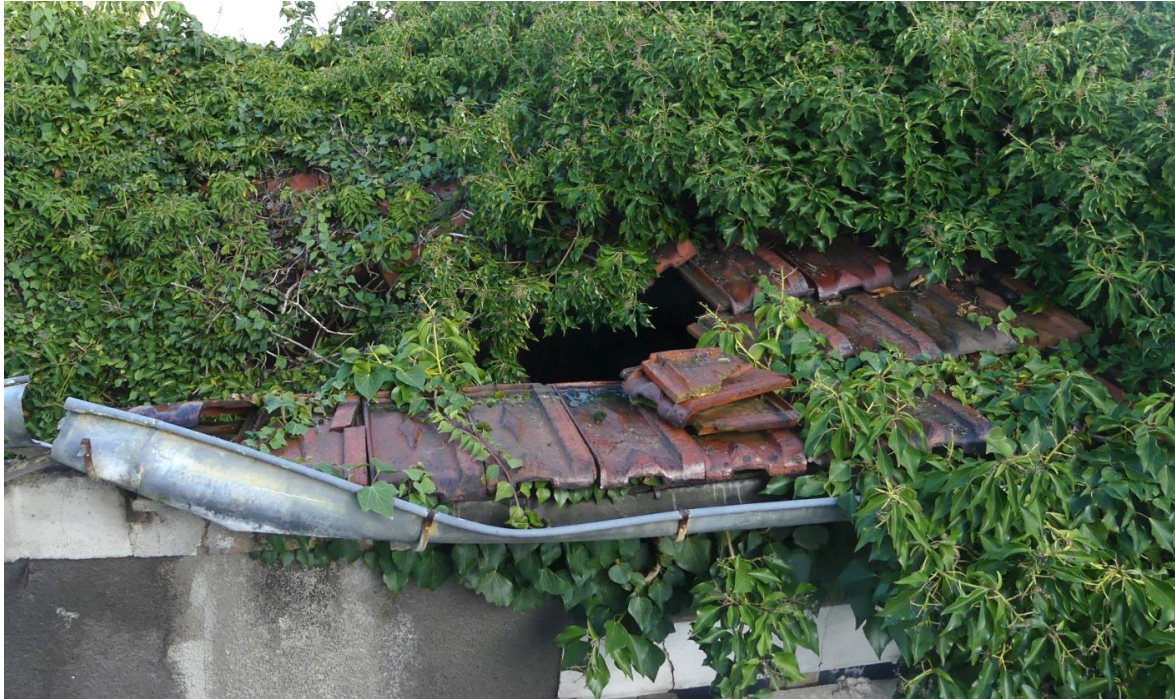
La charpente de la maison dont une grande partie est actuellement en ruine, est en bois massif constituée de chevrons et liteaux disposés sur des pannes en appuis sur les murs pignons.

*Photographie de la toiture prise depuis la maison voisine*

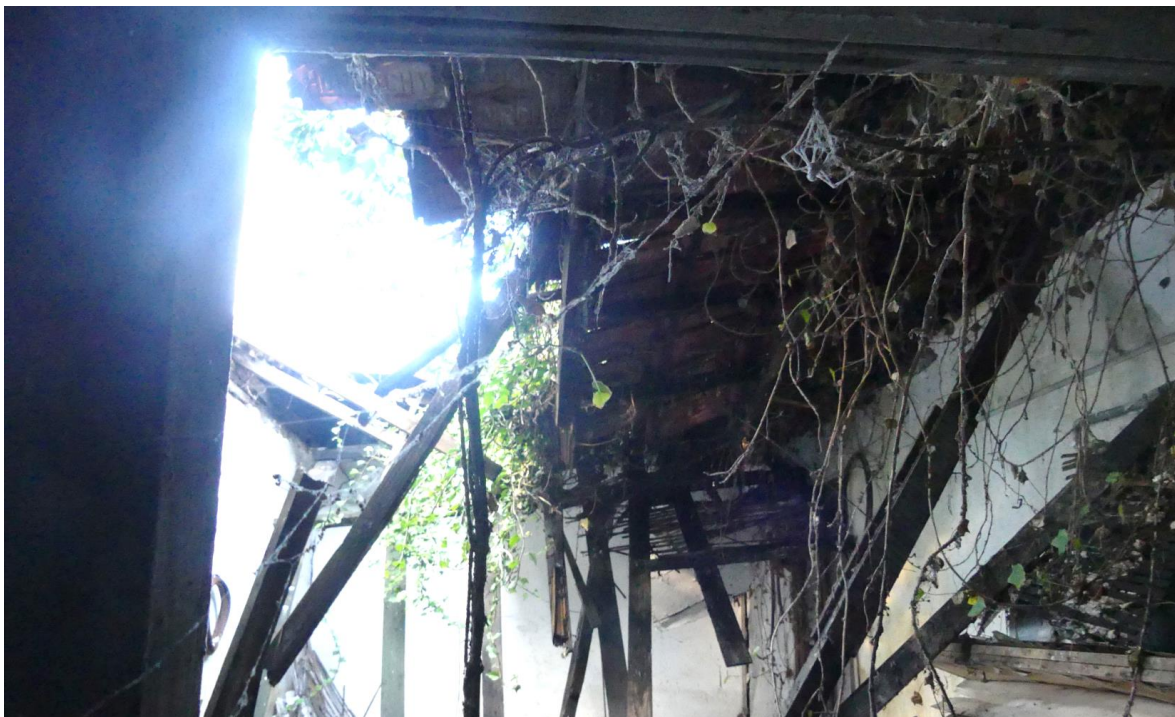
*Photographie prise depuis une fenêtre partiellement condamnée*

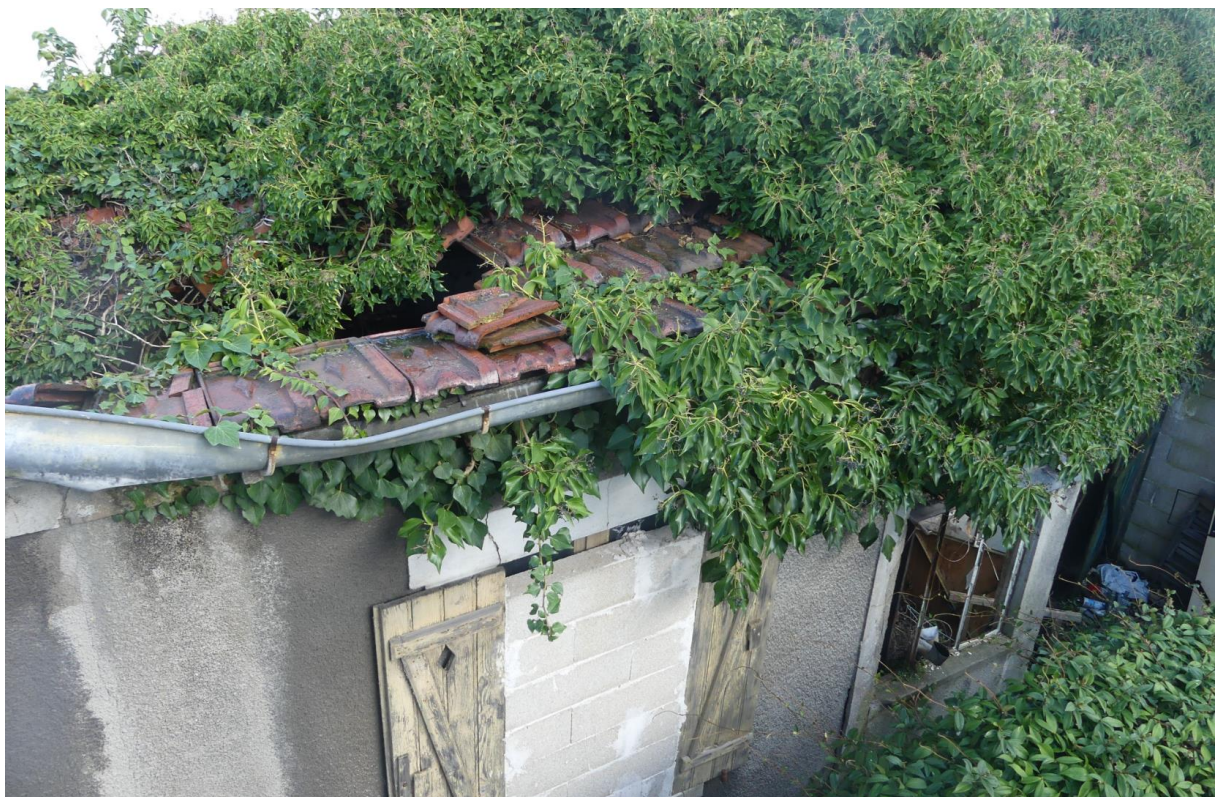
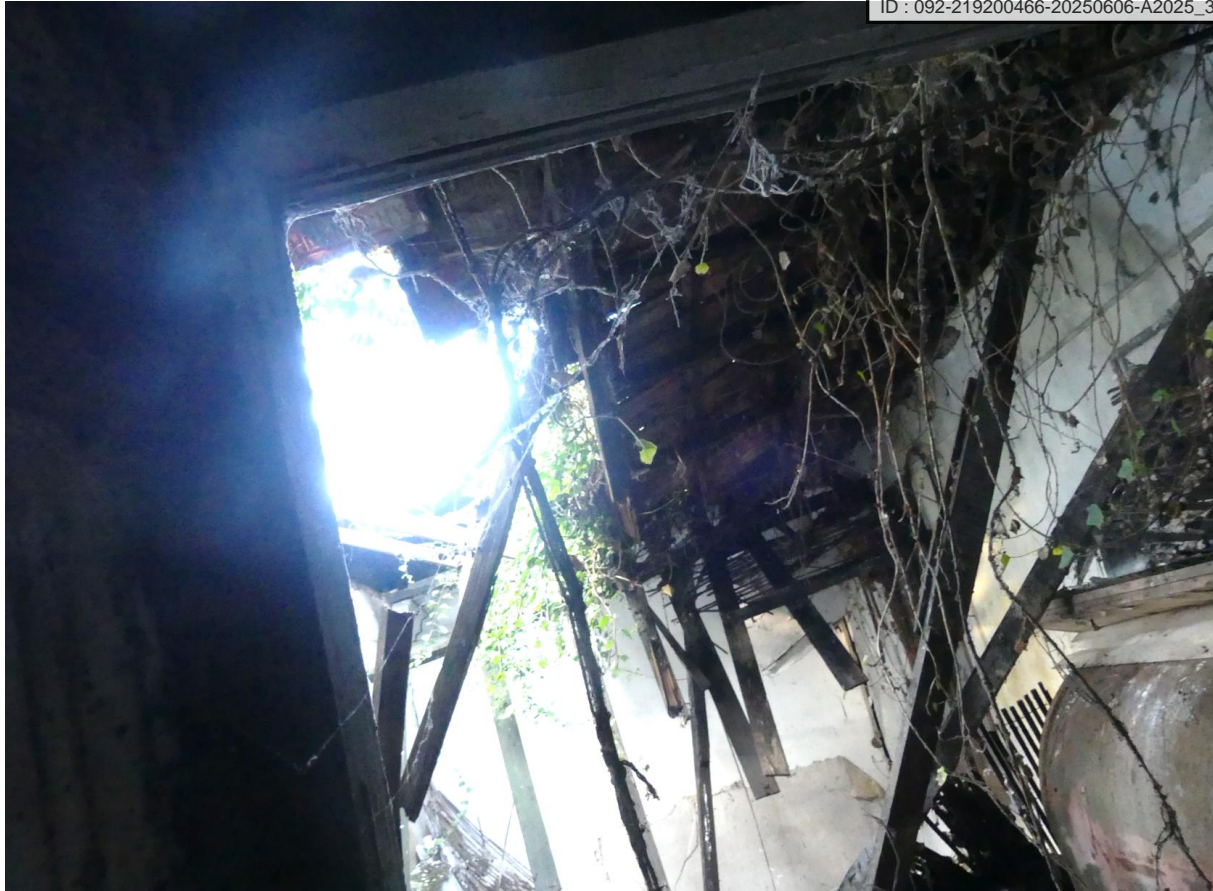
D1 : Effondrement de la charpente bois

Il a été constaté un effondrement de la charpente bois de la maison.

La charpente a probablement cédé après dégradation des éléments de structure sous l'effet de l'humidité et les infiltrations d'eau pluviale.

Cet effondrement a été également favorisé par la surcharge rapportée par la végétation présente en abondance.

Nous recommandons de procéder à la déconstruction de la maison.

Afin d'éviter les potentielles chutes des éléments de charpente et des tuiles de couverture, il conviendra d'être vigilants et attentifs lors des travaux de déconstruction.

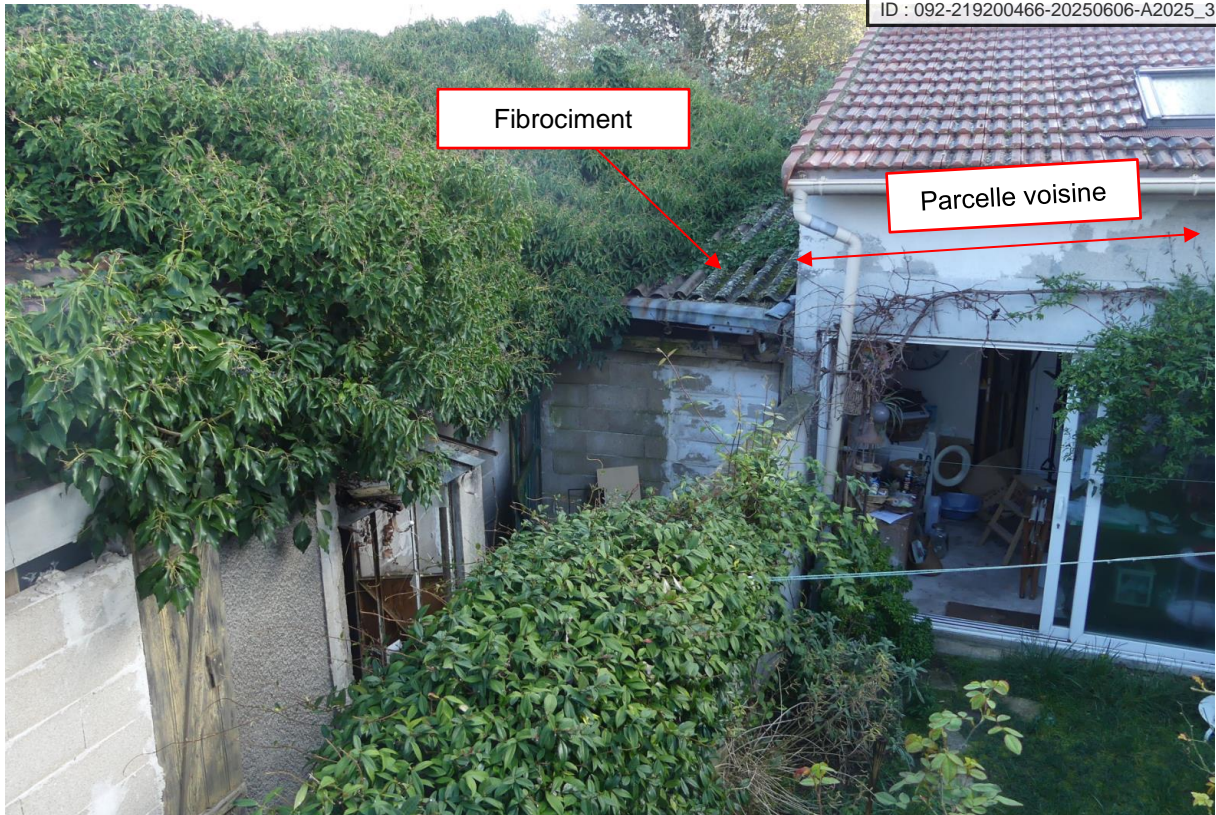
Nous soulignons également que la cabine au fond du passage sud pourrait présenter à l'avenir les mêmes désordres compte tenu de l'abondance de végétation et les problèmes d'étanchéité constatés en toiture. Il conviendra donc de procéder à sa démolition.

A noter que cette cabine semble être en appui sur un mur mitoyen avec l'extension située sur la parcelle voisine située au 39 rue André Sabatier.

Sa toiture est en fibrociment qui est un matériau amianté. Il conviendra d'en tenir compte.

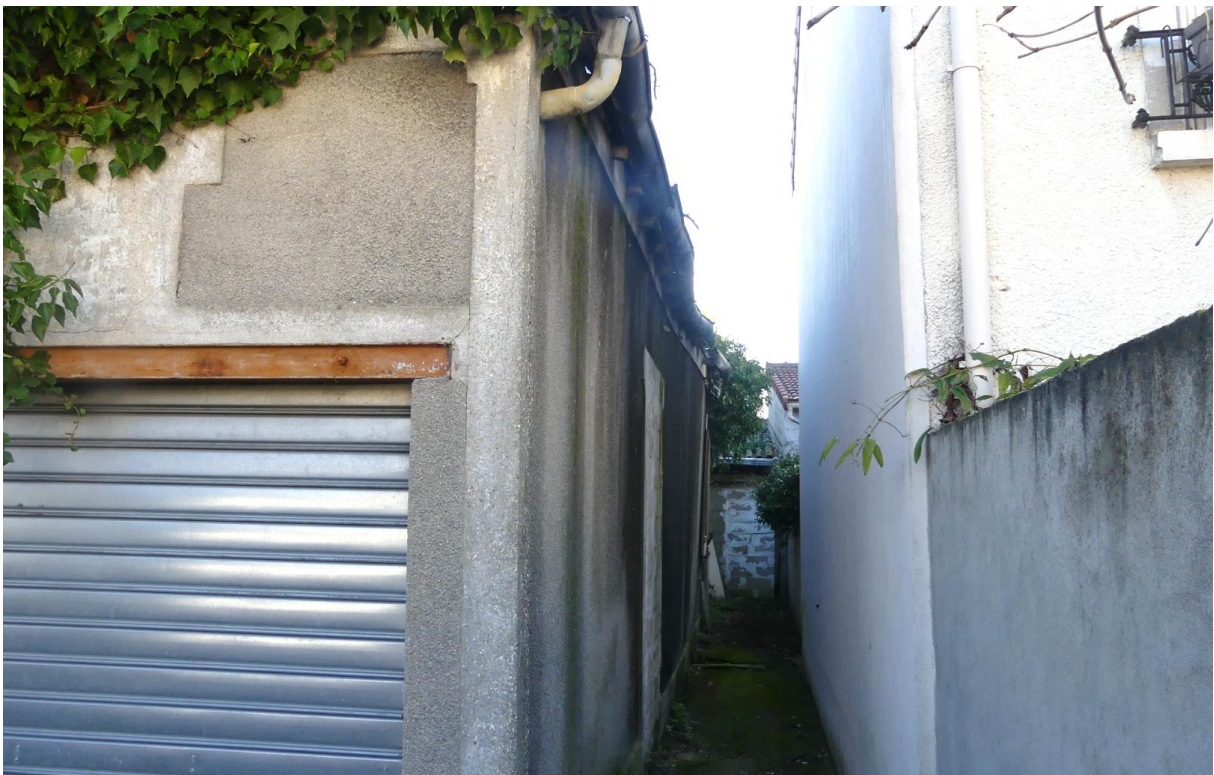
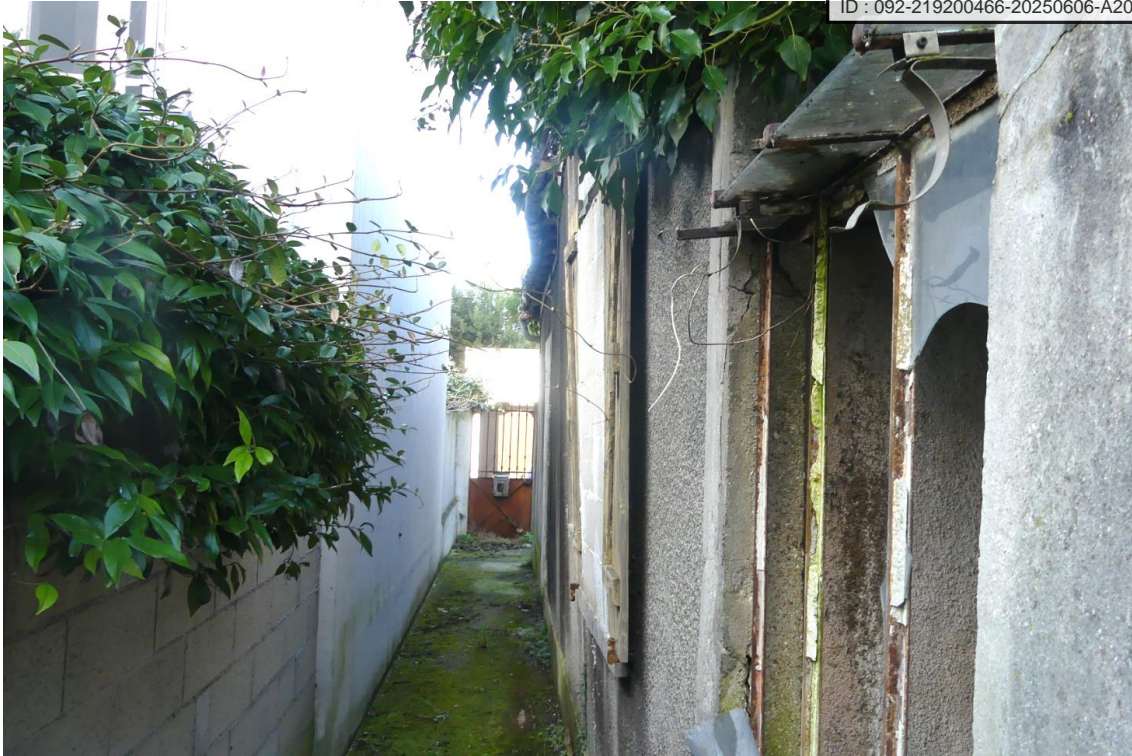
D2 : Déformation verticale importante d'une partie de la façade long-pain

Il a été constaté une inclinaison importante d'une partie de la façade sud de la maison.

Ce désordre est la conséquence des facteurs suivants ayant pu agir d'une manière cumulative :

- Abondance de la végétation qui représente une surcharge importante sur la charpente, qui à son tour exerce plus de pressions latérales sur la façade ;
- Potentielle insuffisance de chainages horizontaux et verticaux ;
- Mouvements de sol et des fondations sous l'effet du phénomène de turgescence provoqué par les racines de végétation présentes en abondance ;
- Mouvements de sol et des fondations sous l'effet du phénomène de gonflement après les fortes précipitations de cette année ;
- Détérioration du liant entre les blocs de la façade et les chainages sous l'effet des poussées de végétation et des infiltrations d'eaux pluviales ;
- Mouvements de sol et des fondations sous l'effet du phénomène de turgescence provoqué par les racines de végétation présentes en abondance ;

L'inclinaison de la façade est importante. Ce désordre traduit une instabilité de la façade.

Un risque d'effondrement peut se manifester.

Compte tenu de l'état général de la maison, il conviendra de procéder dans les meilleurs délais à sa déconstruction.

Le couloir situé entre la façade sud et la maison voisine située au 39 rue André Sabatier est actuellement accessible, il conviendra de condamner le passage et de mettre une consigne d'interdiction d'accès.

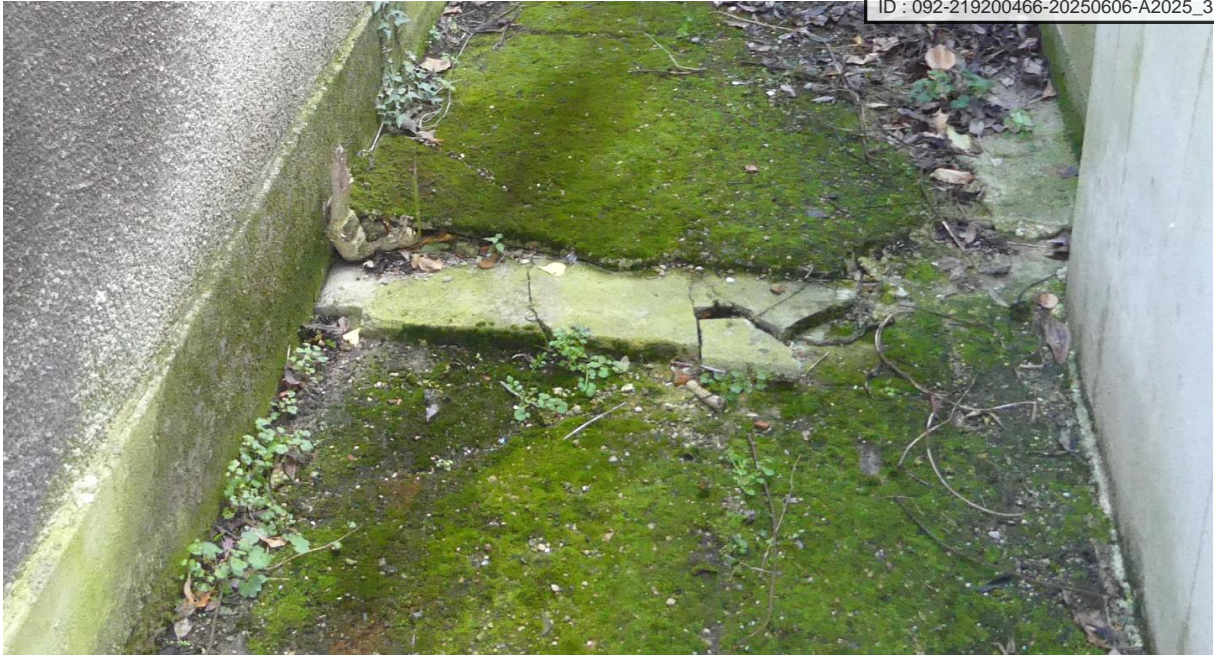
*Illustration – Présence d'une racine de végétation et gonflement du sol*

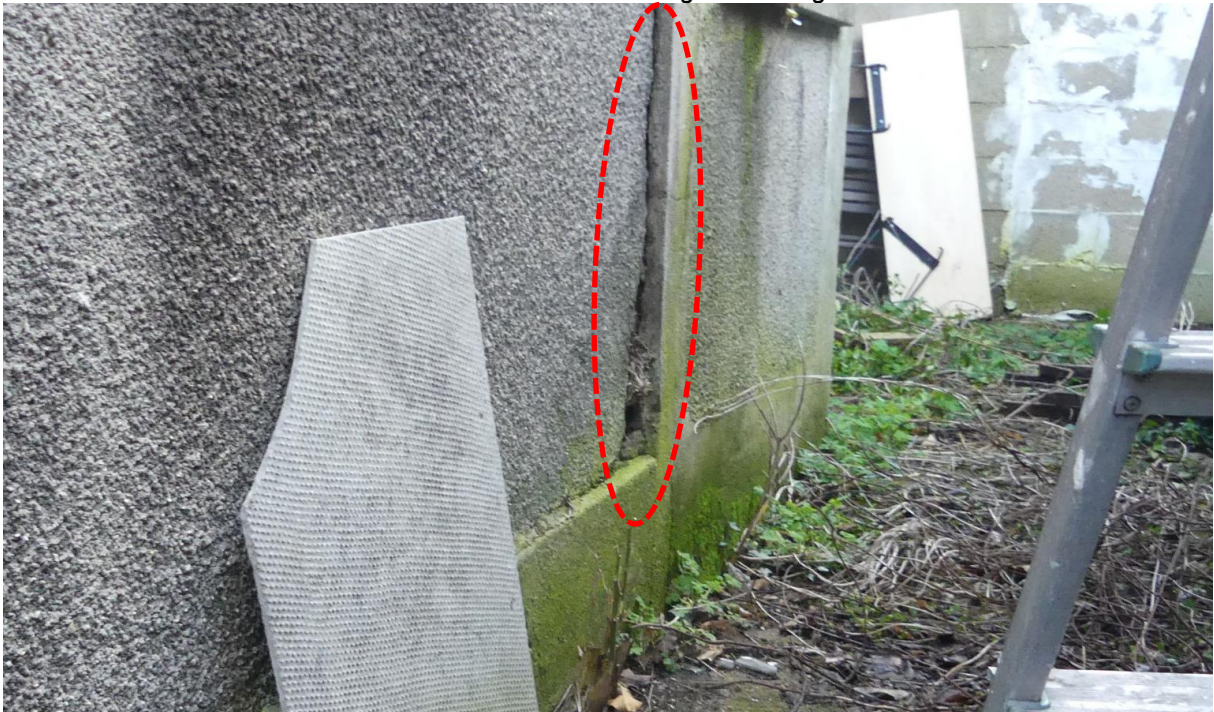
*Détérioration du liant entre les blocs de façade et le chaînage vertical*

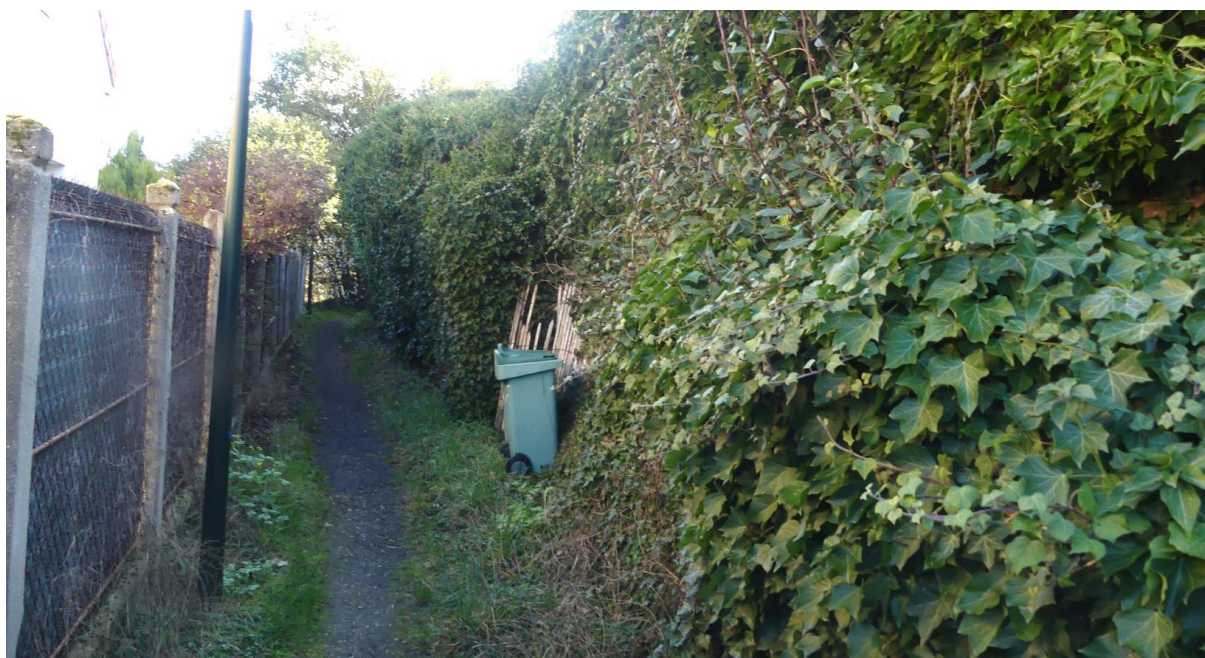
Nous soulignons également que la façade long-pan nord est entièrement masquée par la végétation. De notre point de vue, il n'est pas exclu que cette dernière soit également déformée.

*Illustration façade long-pan nord*
