## ARRETE MUNICIPAL A2025\_75

OBJET : Arrêté de mise en sécurité en procédure d'urgence concernant l'immeuble situé 164 boulevard Gabriel Péri à Malakoff (92240) section cadastrale n° E 72

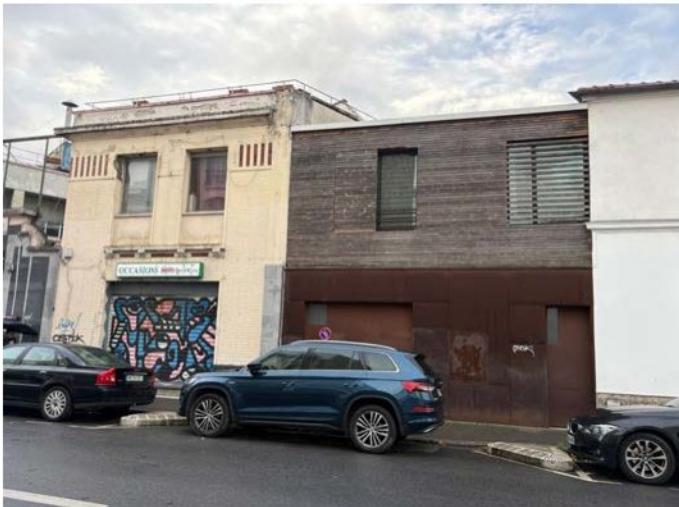
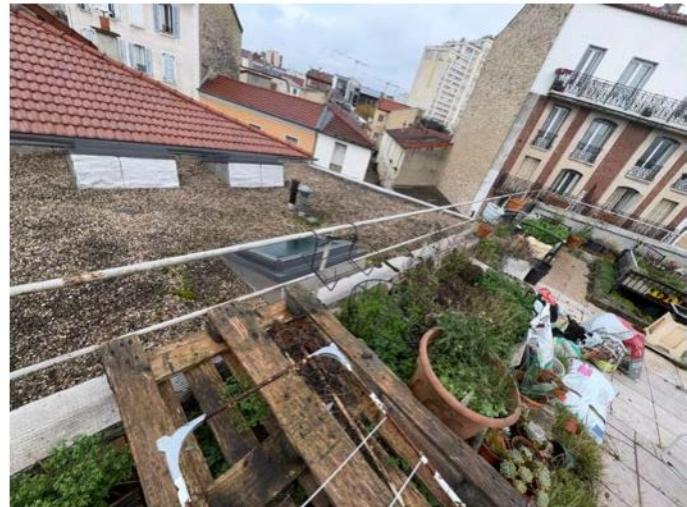
**162 Boulevard Gabriel Péri:**

- Etat entretenu des façades et de la toiture,
- La toiture contient des débris envolés suite à l'incendie en provenance du 164.

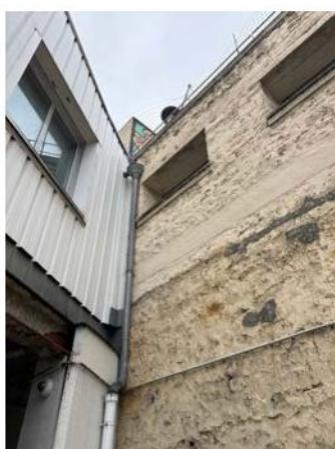
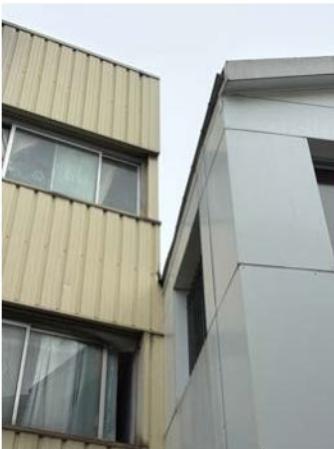
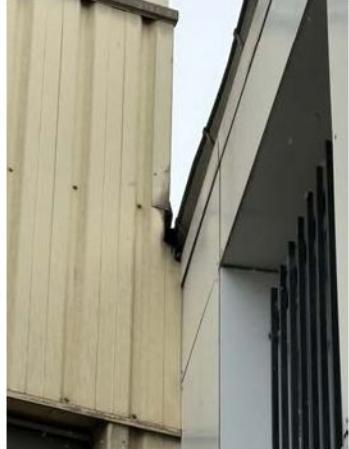
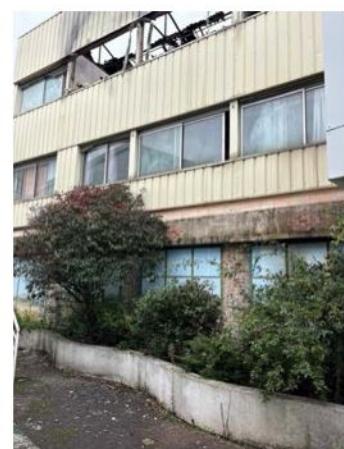
**166 Boulevard Gabriel Péri:**

- Etat vétuste et non entretenu des façades et des portails/cours.
- La cour avant et la cour arrière sont jonchées de débris en provenance de l'incendie en provenance du 164
- Une partie de la façade en contact avec le 164 côté sud aurait été potentiellement détériorée par la chaleur et les projections d'eau

Etat Vétuste

Bardage et couverture  
Atteints par les couluresBardage et couverture  
Atteints par le feu/chaleur

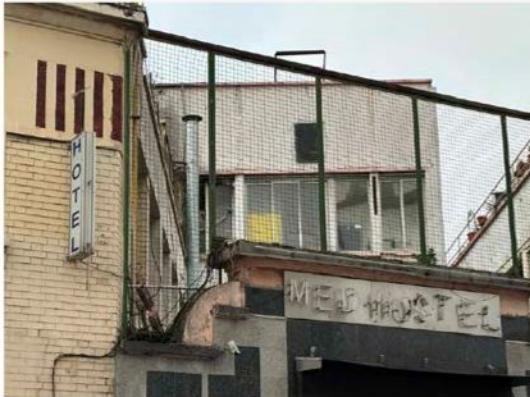
Conduite de gaz en mauvais état présentant de nombreux pincements et dommages structurels  
Panneau d'enseigne avec des éléments instables

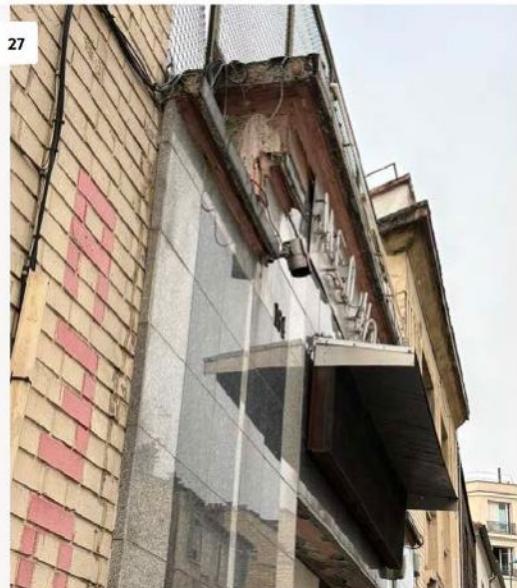
Corniches, modénatures et éléments d'angle non entretenus et avec des pertes de matière à la verticale de la voie publique.

Auvent instable  
Panneau d'enseigne avec des éléments instables  
Eléments d'éclairage de façade tombés et pendus en hauteur.

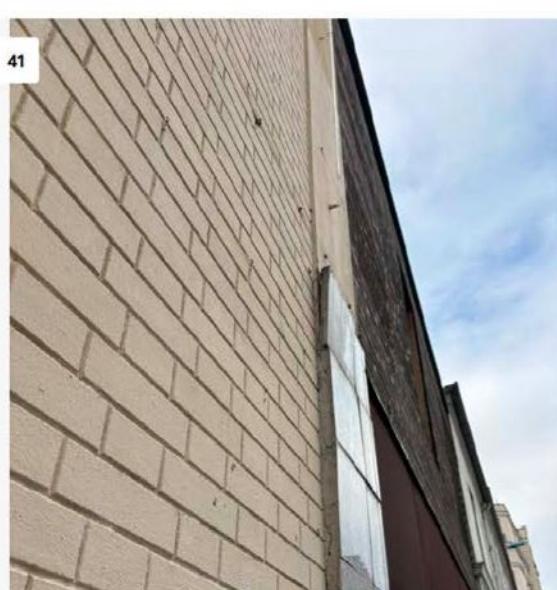
Carrelage en façade: Présence d'éléments instables et risquant de tomber sur la voie publique.

Joint et colle des élément de carrelage rapporté usés par endroit entraînant des défauts d'accroche de éléments. A plusieurs endroits les éléments tombés sont manquants.

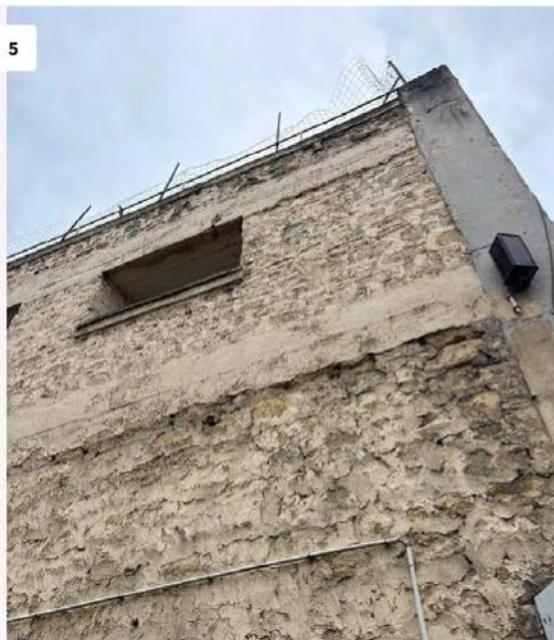
Enduits et revêtements de façade en mauvais état se désagrégant à plusieurs endroits.

Eléments de clôture en toiture instables

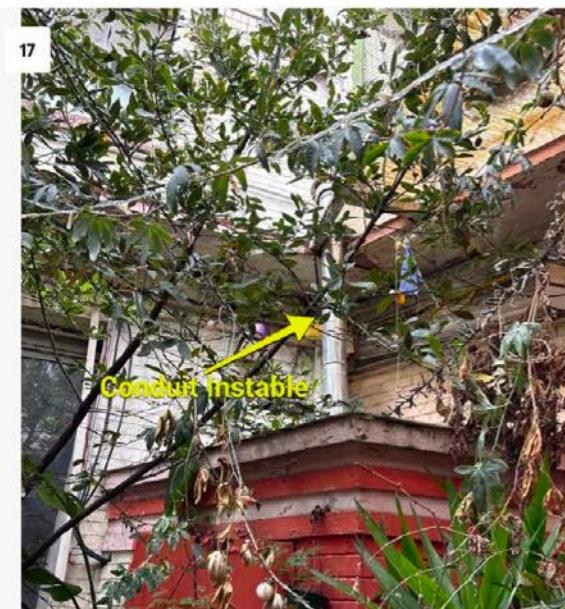
Cour Intérieure,  
Elément de cheminée instable

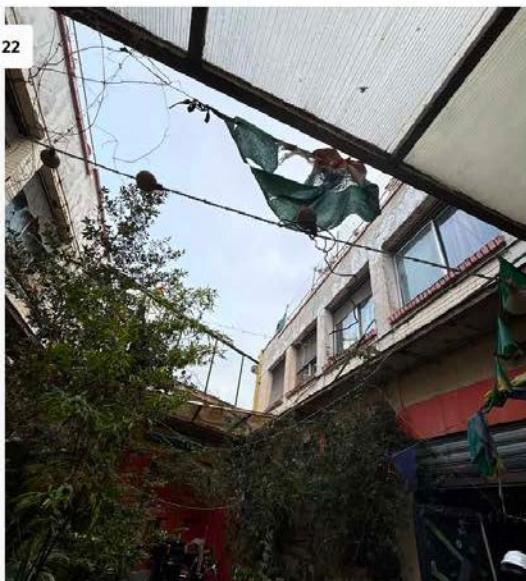
Eléments Menuisiers, possible présence de joints amiante potentiellement impactés par l'incident.

Les volets roulants semblent très endommagés et peuvent se déchirer avec le vent

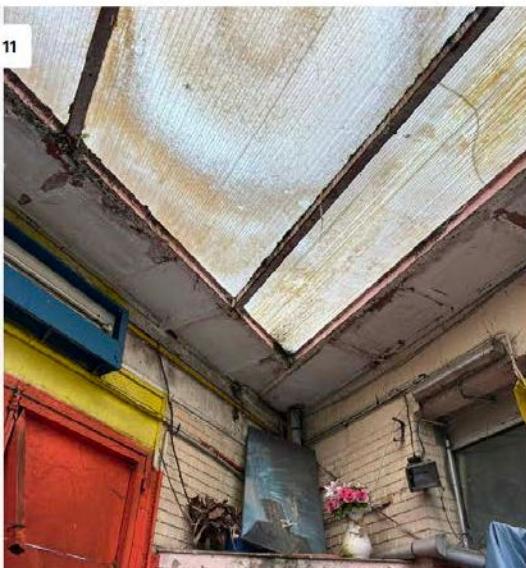
Verrière en mauvais état risquant de s'effondrer.

Présence de nombreux objets instables ou potentiellement inflammables.

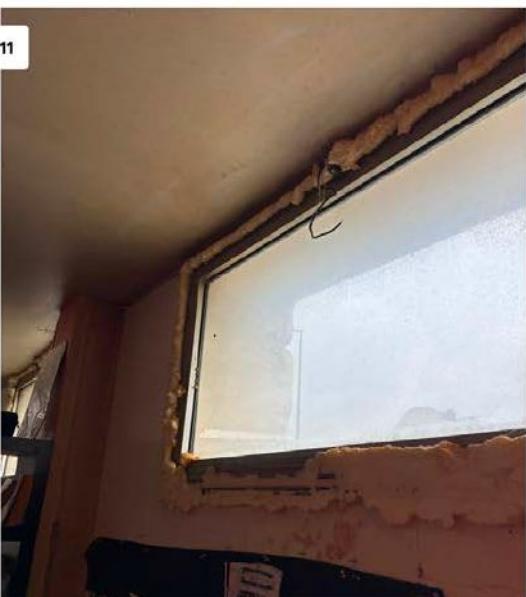
Eléments Menuisiers, possible présence de joints amiante potentiellement impactés par l'incident.

Reprises par bombe faisant sous-entendre des travaux non conformes et des risques de basculement des serrureries/menuiseries

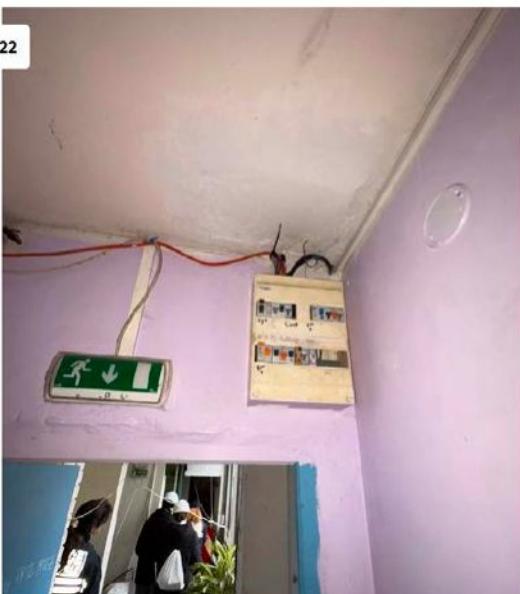
Présence d'installations électriques non certifiées et induisant des risques sécuritaires et un risque Feu.  
Ces installations sont présentes dans plusieurs pièces et zones communes.

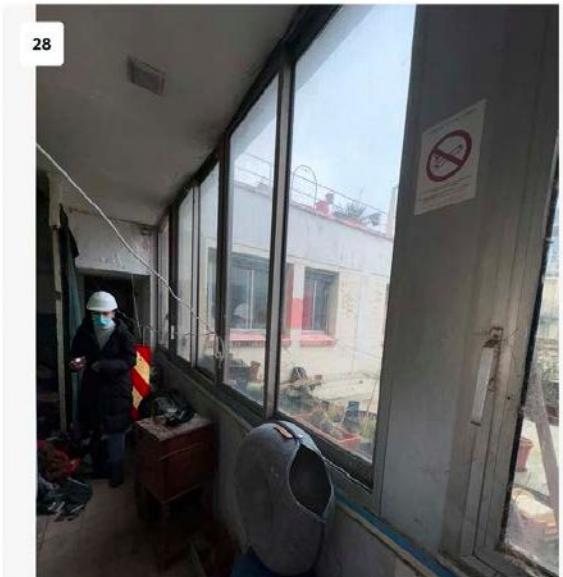
Eléments Menuisiers, possible présence de joints amiante potentiellement impactés par l'incident.

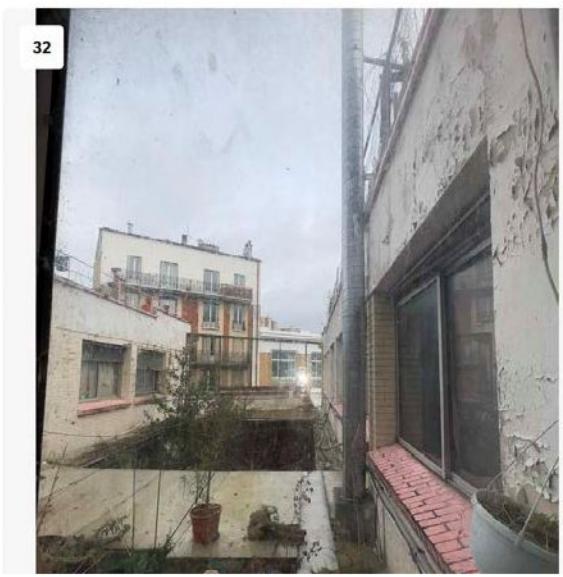
Elément de fumisterie instable.  
Eléments présents en toiture instables et potentiellement dangereux (risque feu, projections par le vent, etc.)

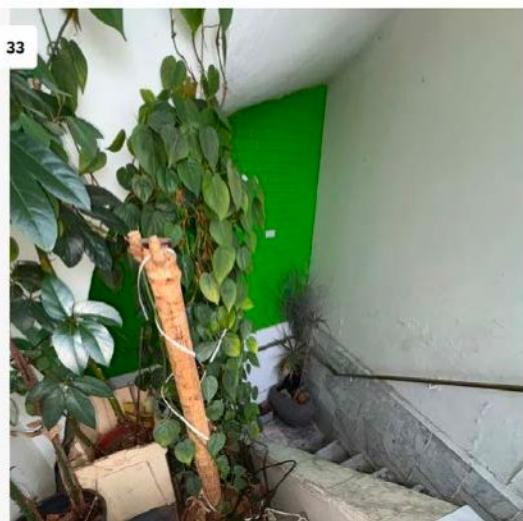
Installations électriques non certifiées entraînant des risques sécuritaires,  
Matériaux organiques à risque dans les dégagements  
Circulations encombrées

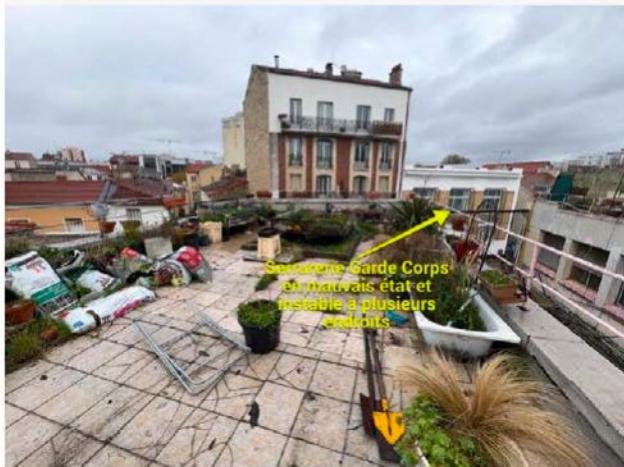
Présence de matériaux organiques en toiture pouvant entraîner des risques incendie.  
Présence d'éléments en toiture pouvant s'envoler  
Elements instables sur les façades et les toitures

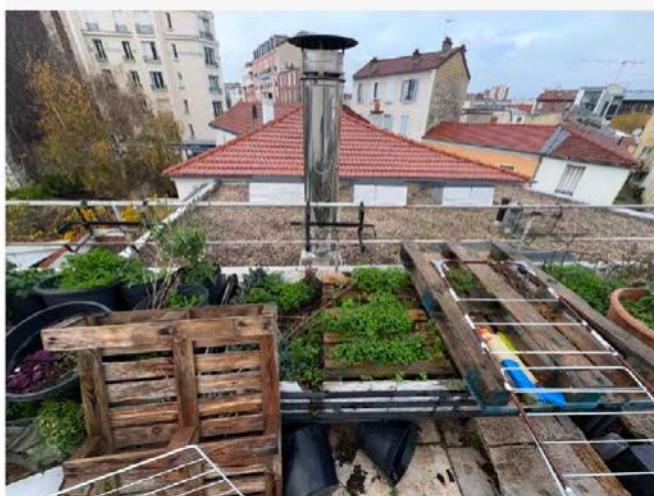
Présence de matériaux organiques en toiture pouvant entraîner des risques incendie.  
Présence d'éléments en toiture pouvant s'envoler  
Elements instables sur les façades et les toitures.  
Serrurerie instable par endroits

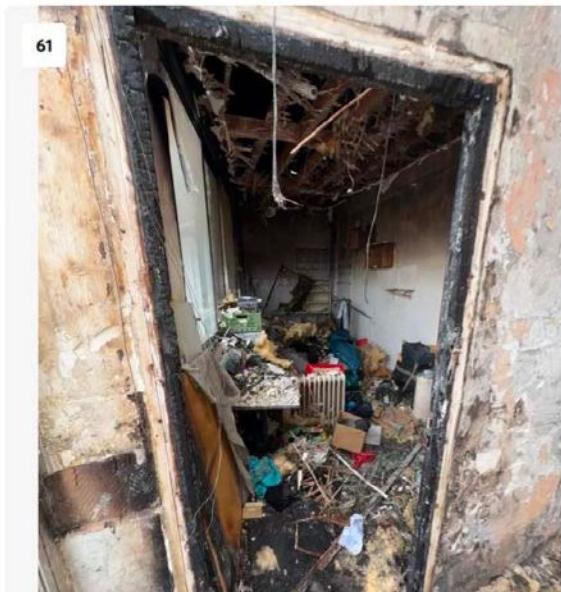
Débris de l'incendie surchargeant les planchers.  
Menuiseries et vitres cassées menaçant de tomber.  
Cloisons et charpente endommagées par l'incendie menaçant de tomber  
Présence d'encombrants induisant des risques (feu)

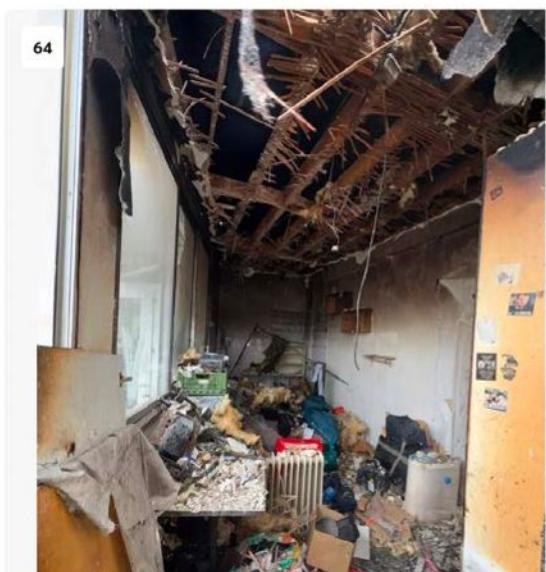
Joints de menuiseries pouvant contenir de l'amiante potentiellement endommagés par l'incident. Débris de l'incendie surchargeant les planchers. Menuiseries et vitres cassées menaçant de tomber. Cloisons et charpente endommagées par l'incendie menaçant de tomber. Allèges et façades endommagées induisant un risque de chute et de sécurité. Présence de fibres d'isolation et ou de couverture (toxicité potentielle)

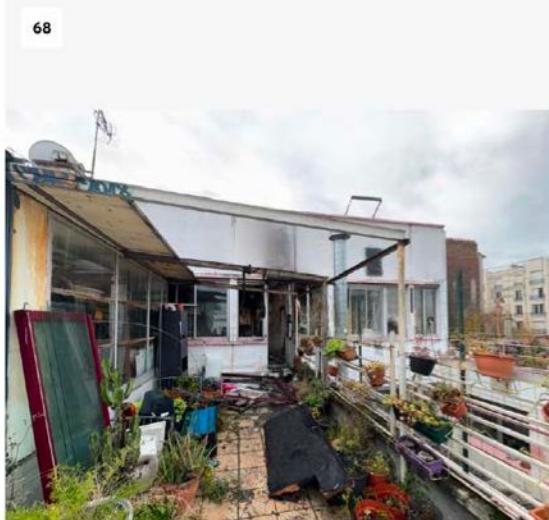
Structure en acier en mauvais état partiellement endommagée par le choc thermique de l'incendie. Stabilité globale non assurée.

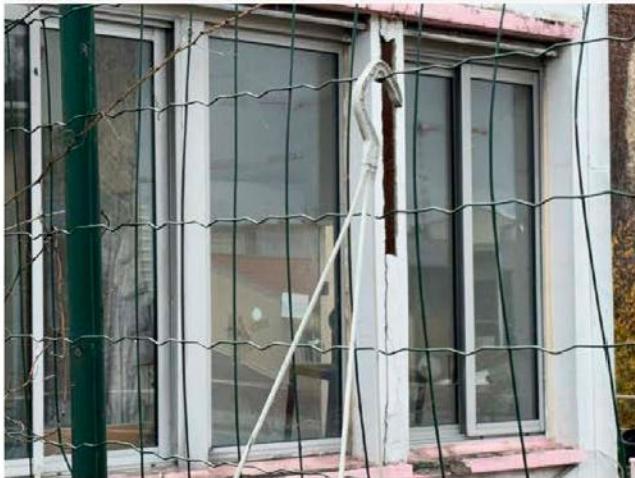
Eléments de façades endommagés et instable risquant de tomber : trumeaux et appuis en allèges. Certains morceaux sont manquants.

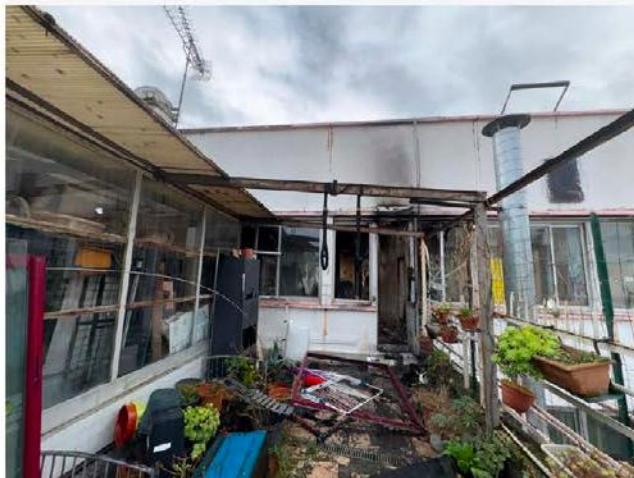
Joints de menuiseries pouvant contenir de l'amiante potentiellement endommagés par l'incident. Débris de l'incendie surchargeant les planchers. Menuiseries et vitres cassées menaçant de tomber. Cloisons et charpente endommagées par l'incendie menaçant de tomber. Allèges et façades endommagées induisant un risque de chute et de sécurité. Présence de fibres d'isolation et ou de couverture (toxicité potentielle)

Joints de menuiseries pouvant contenir de l'amiante potentiellement endommagés par l'incident. Débris de l'incendie surchargeant les planchers. Menuiseries et vitres cassées menaçant de tomber. Cloisons et charpente endommagées par l'incendie menaçant de tomber. Allèges et façades endommagées induisant un risque de chute...

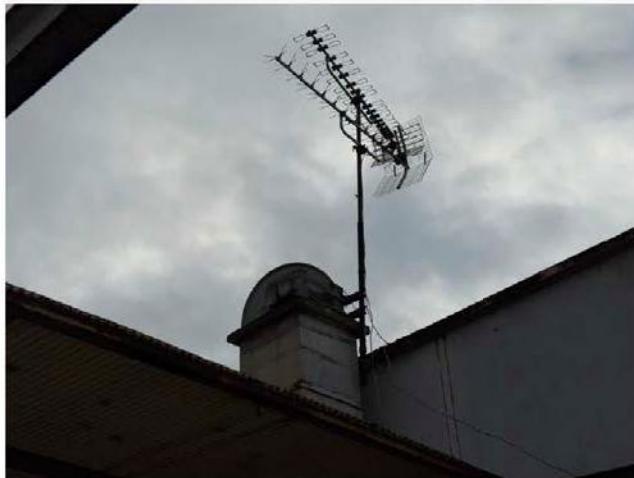
Edicule, Conduit et antenne à proximité de la zone d'incendie, risque d'instabilité structurelle.

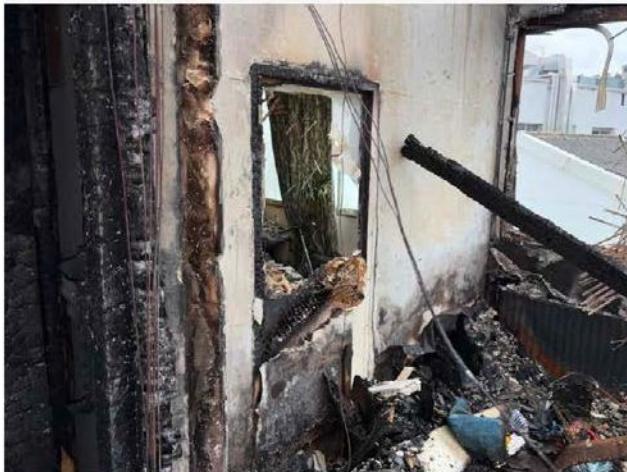
Joint de menuiseries pouvant contenir de l'amiante potentiellement endommagés par l'incident.

Débris de l'incendie surchargeant les planchers.

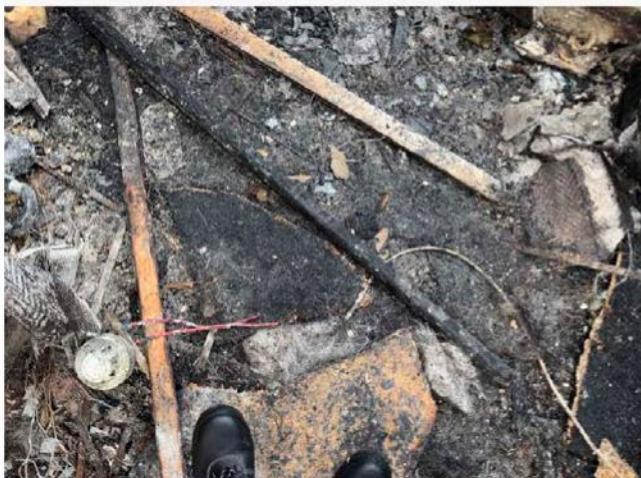
Présence de fibres et éléments pulvérulents en tout genre. Certains ouvrages anciens ayant brûler ont pu dégager des particules d'amiante ou des vapeurs ou cendres de plomb, entre autres éléments nocifs.

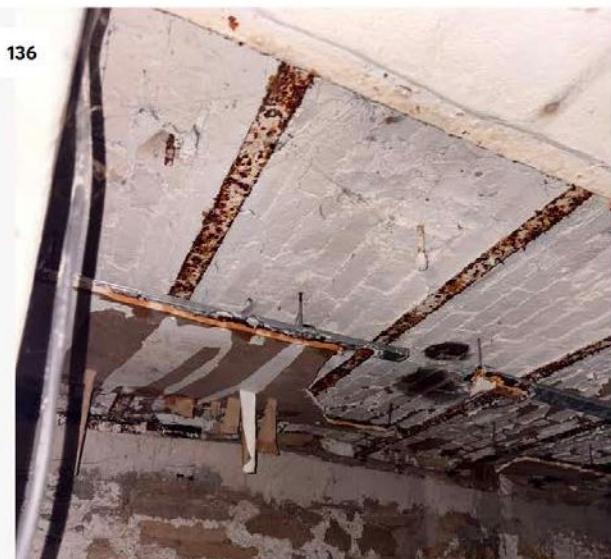
Faux plafonds partiellement effondrés et endommagés sous l'action de la descente de l'eau projeté par les pompiers. Eléments porteurs en acier fortement rouillés. Certains éléments brique maçonné formant voûte et constituant la sous-face des planchers montre des défauts de jointoiement.

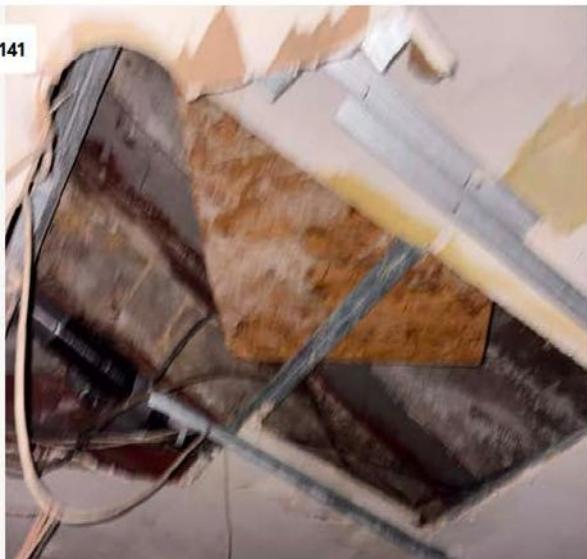
Faux plafonds partiellement effondrés et endommagés sous l'action de la descente de l'eau projeté par les pompiers. Eléments porteurs en acier fortement rouillés. Certains éléments brique maçonnerie formant voûte et constituant la sous-face des planchers montre des défauts de jointoientement.

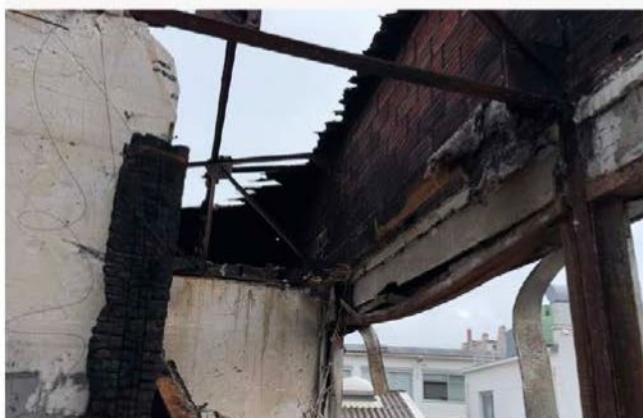
Structure en acier déformée sous l'action thermique notamment. Le réseau structurel est lourdement atteint. Stabilité des ouvrages verticaux et horizontaux compromise. L'exposition aux intempéries est un facteur complémentaire d'usure rapide et prématuée des ouvrages sinistrés et des ouvrages non sinistrés.

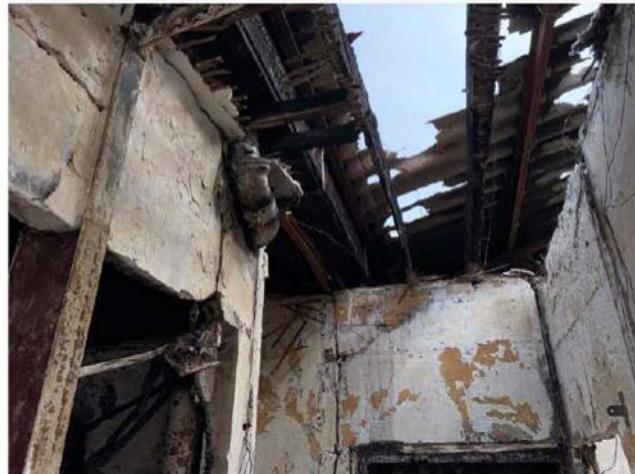
Charpente et couverture soufflés par le feu et endommagées. Stabilité compromise.

Présence d'éléments instables se décrochant.

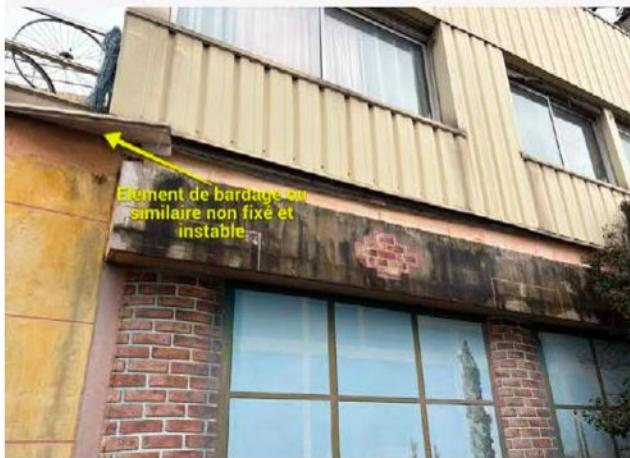
Eléments de bardage ayant subi un choc thermique, les fixations exposées peuvent casser en dessous des limites normales (coup de vent, effort métallique, etc.)

Menuiseries partiellement détruites et instables.

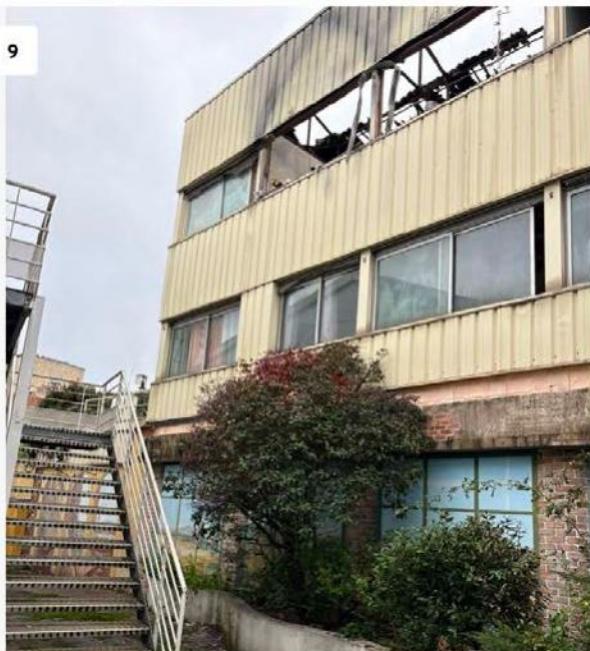
Eléments de bardage ayant subi un choc thermique, les fixations exposées peuvent casser en dessous des limites normales (coup de vent, effort métallique, etc.)

Menuiseries partiellement détruites et instables.

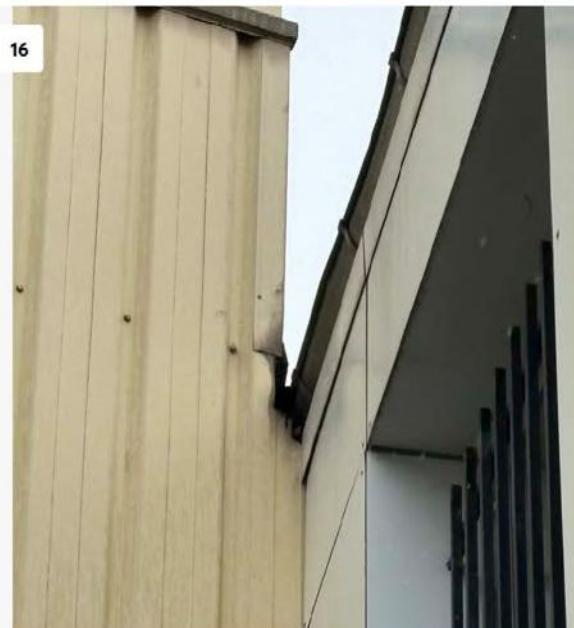
Eléments de bardage et chéneau endommagés par l'incendie
