Ville de Malakoff (Hauts-de-Seine)
DIRECTION du DÉVELOPPEMENT URBAIN

RAPPORT DE CONTRÔLE DU 07/04/2026
relatif à un pavillon sis 114 boulevard Camélinat à Malakoff
suite à incendie dans la soirée du 03/04/2026

OBJET : État d'un pavillon d'un rez-de-chaussée sur sous-sol, situé au 114 boulevard Camélinat à Malakoff (section cadastrale N 77).

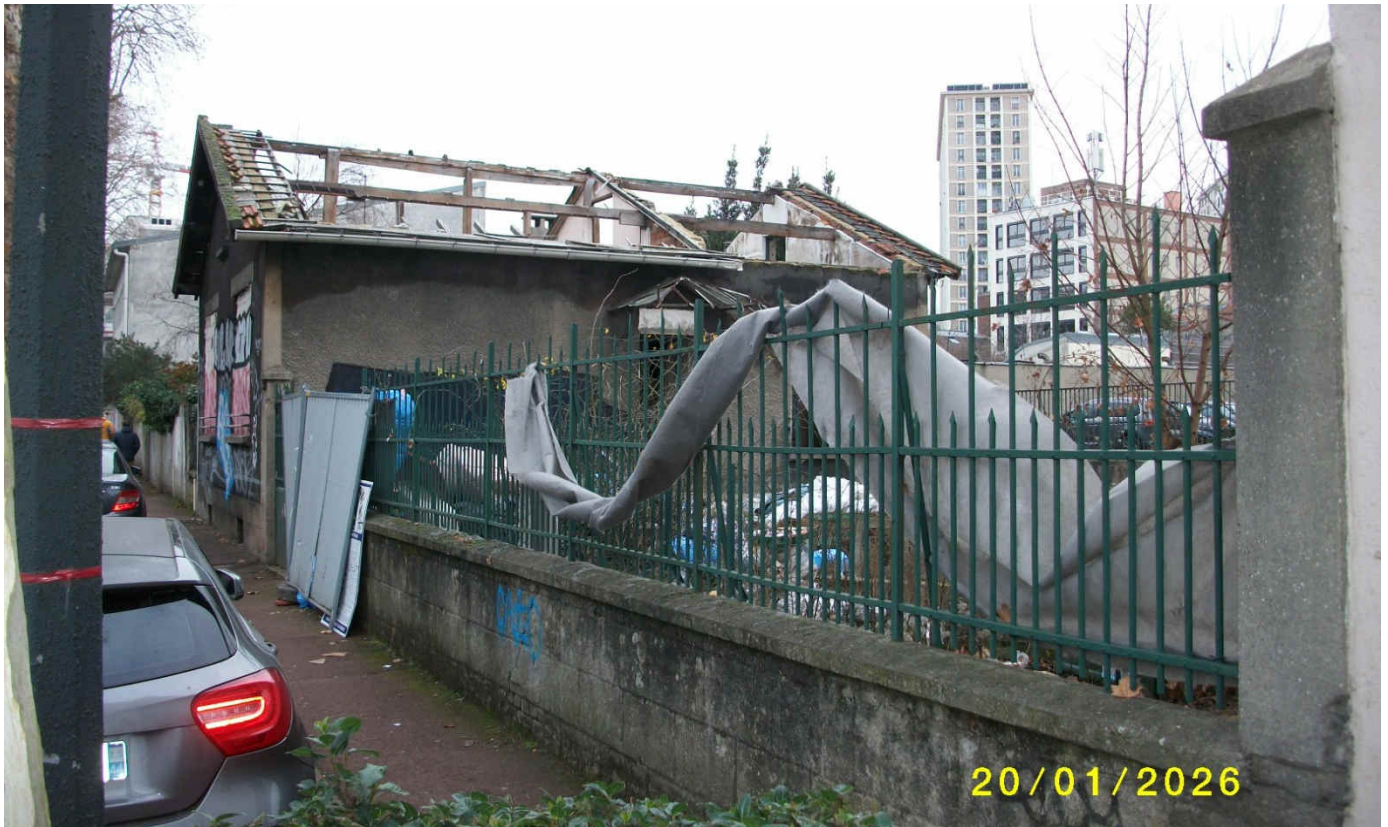
Photo antérieure à l'incendie prise au droit du 112 boulevard Carnot en un coin du 111.

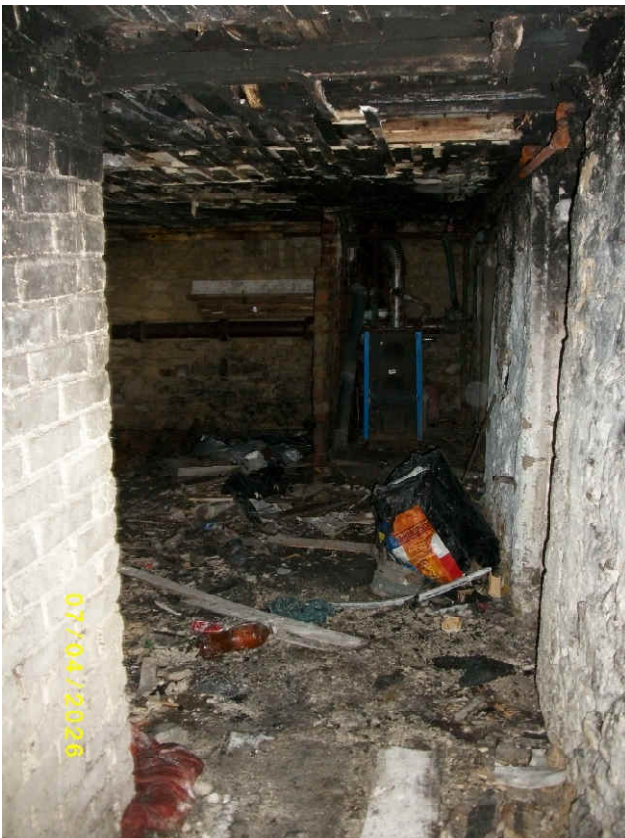
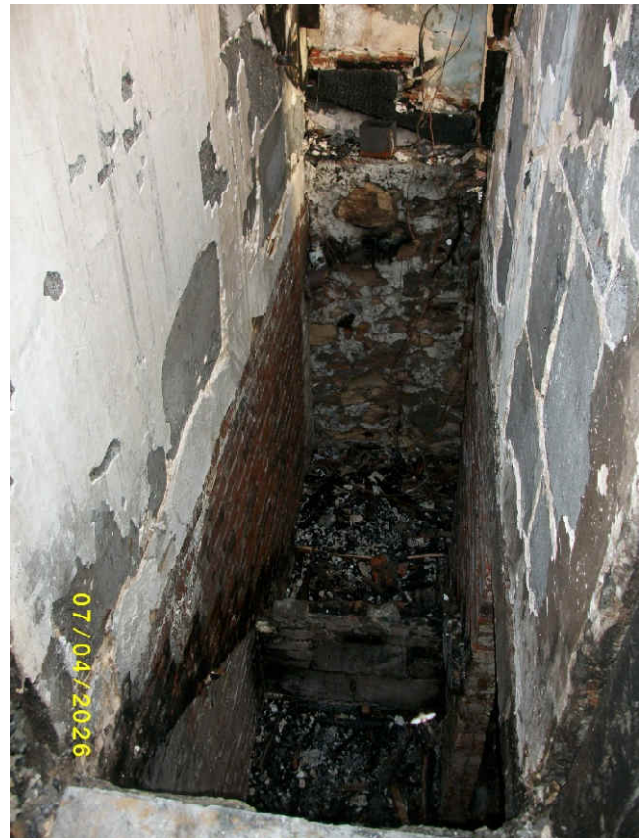
Je constate la présence d'un sous-sol (probablement utilisé en cave).

Sous-sol : accès depuis l'extérieur et accès depuis l'intérieur (absence d'escalier)

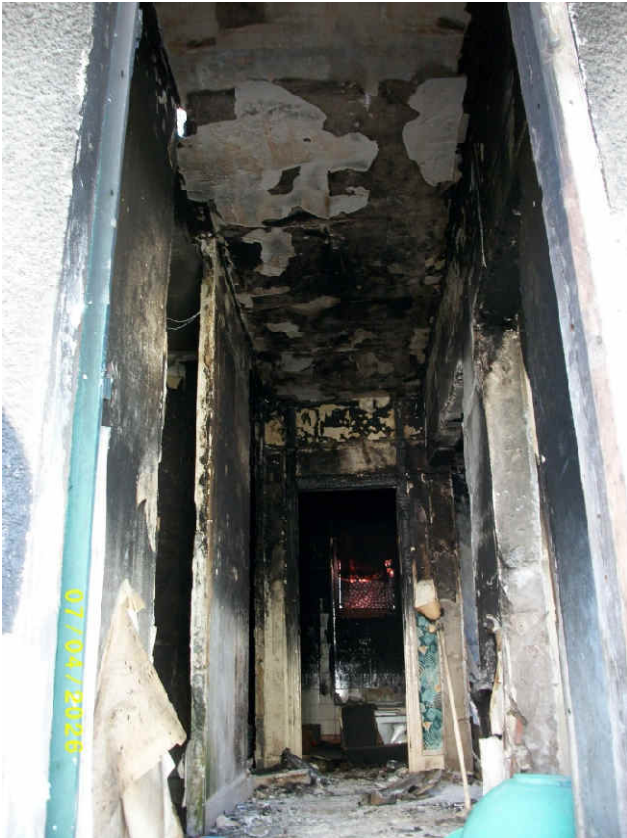
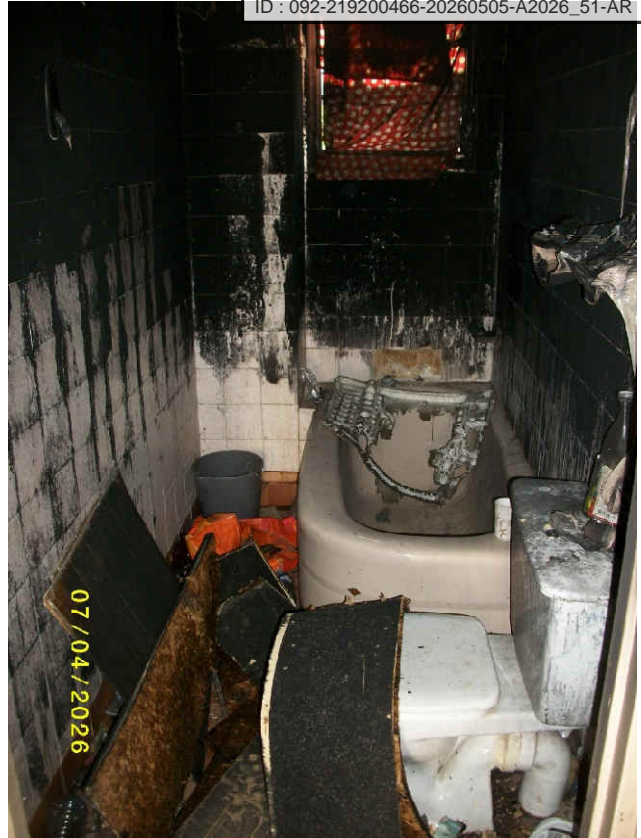
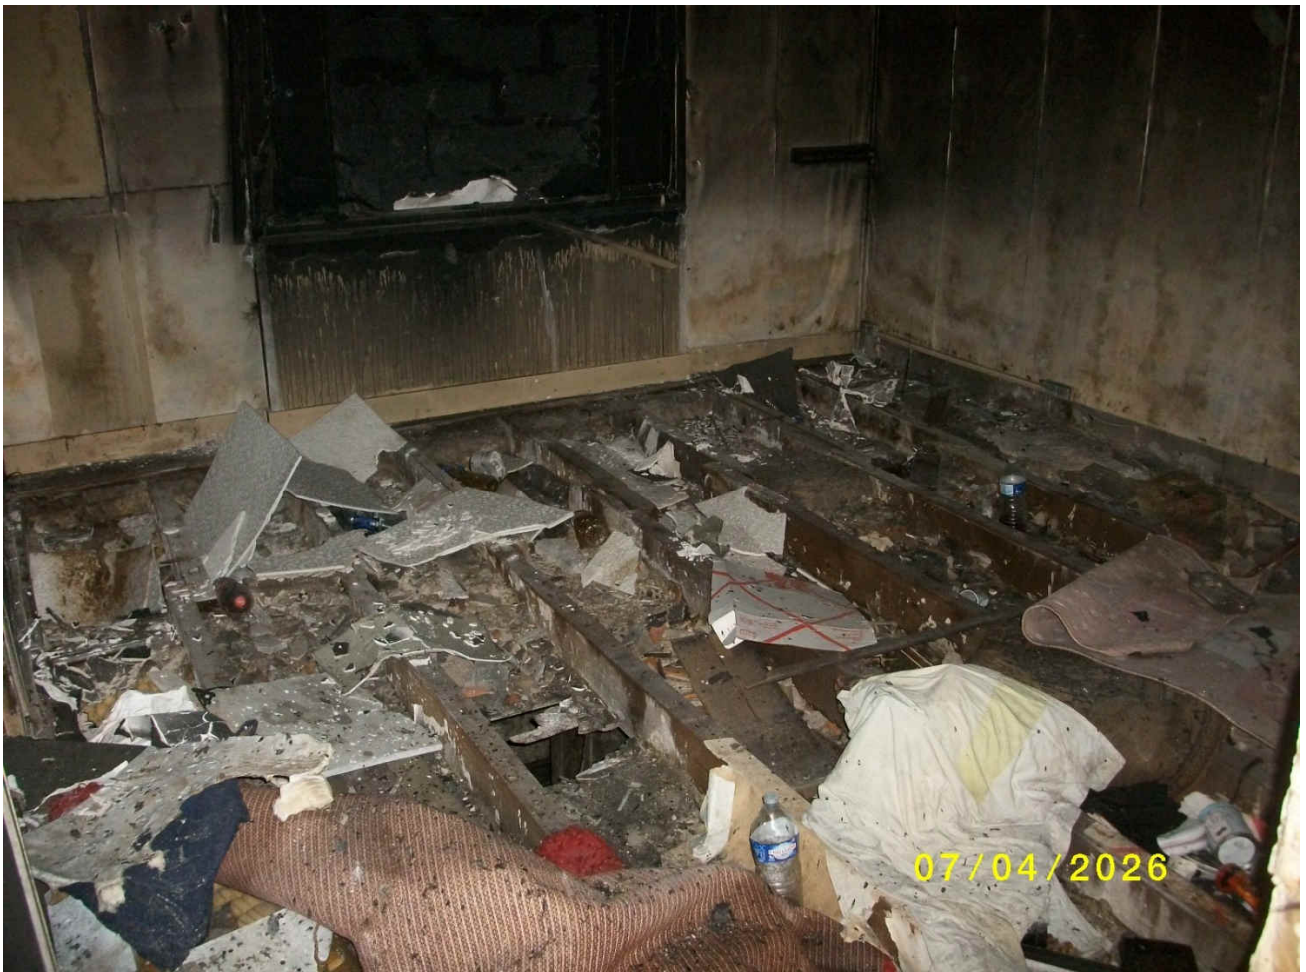
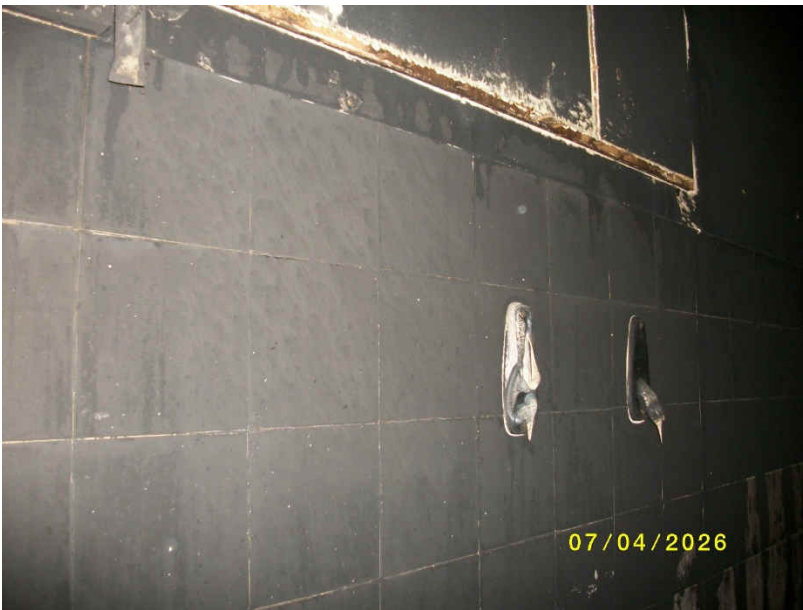
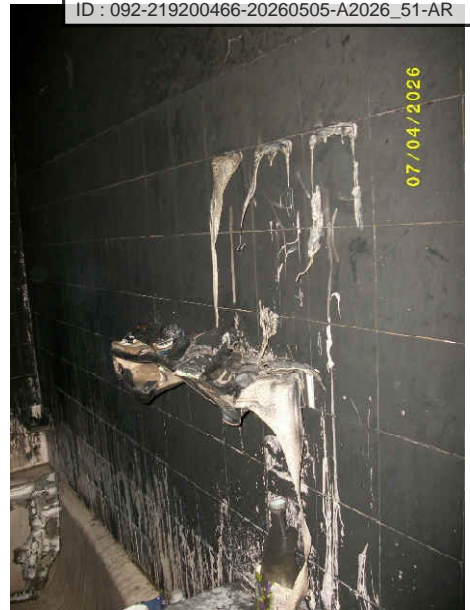
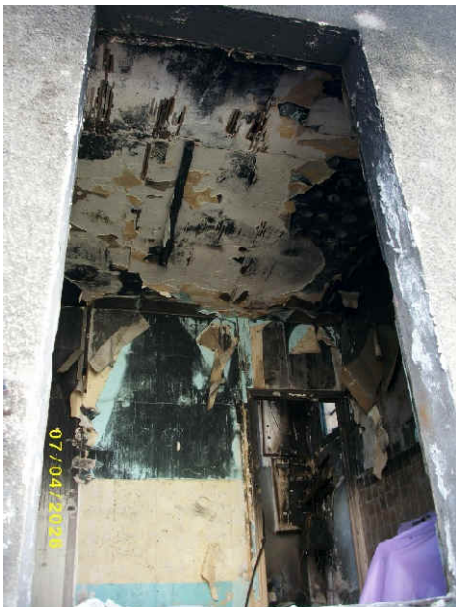
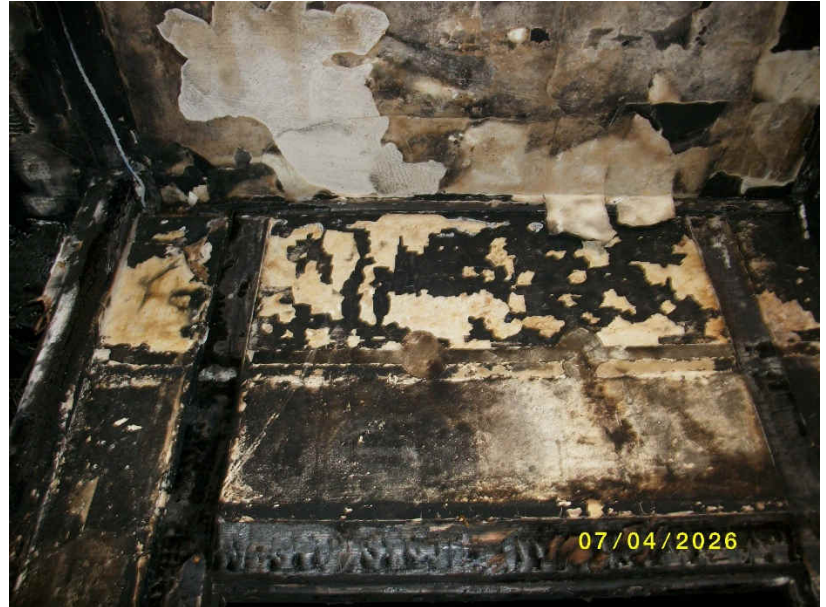
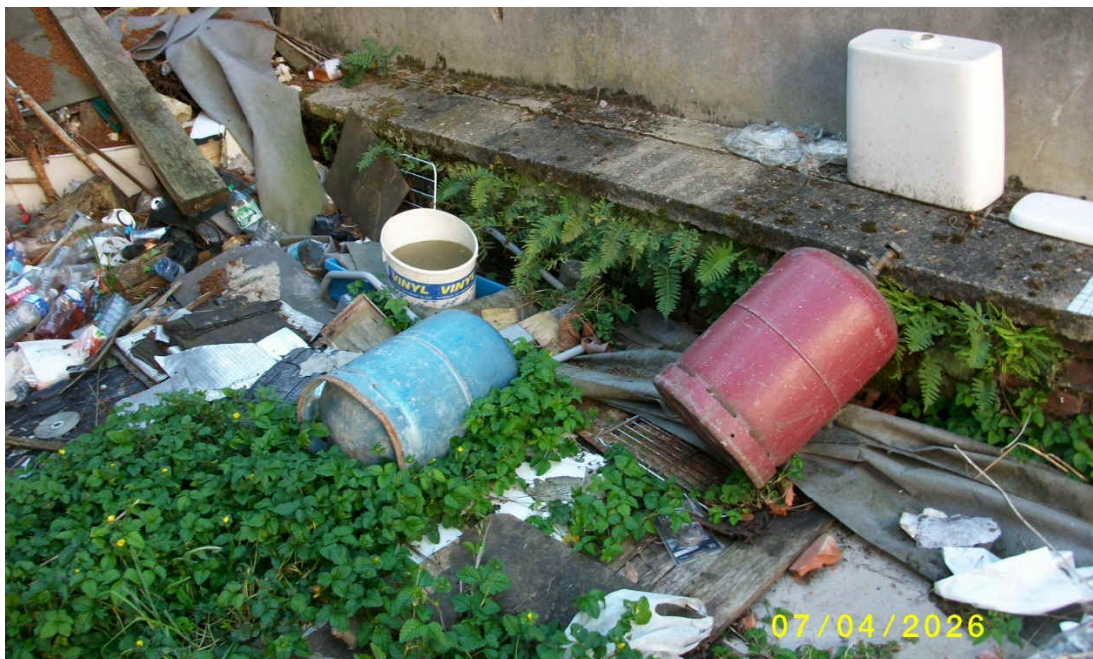
Au rez-de-chaussée, je constate que toutes les pièces (hormis la cuisine) ont été fortement dégradées par l'incendie.

Indépendamment de l'absence de toit (démolition engagée avant l'incendie), en l'état post-incendie, le pavillon n'est plus du tout habitable et la solidité de ses planchers s'avère très précaire.

- solidité du bâti et clôt de la propriété,
il convient de déclencher une procédure de mise en sécurité d'urgence.

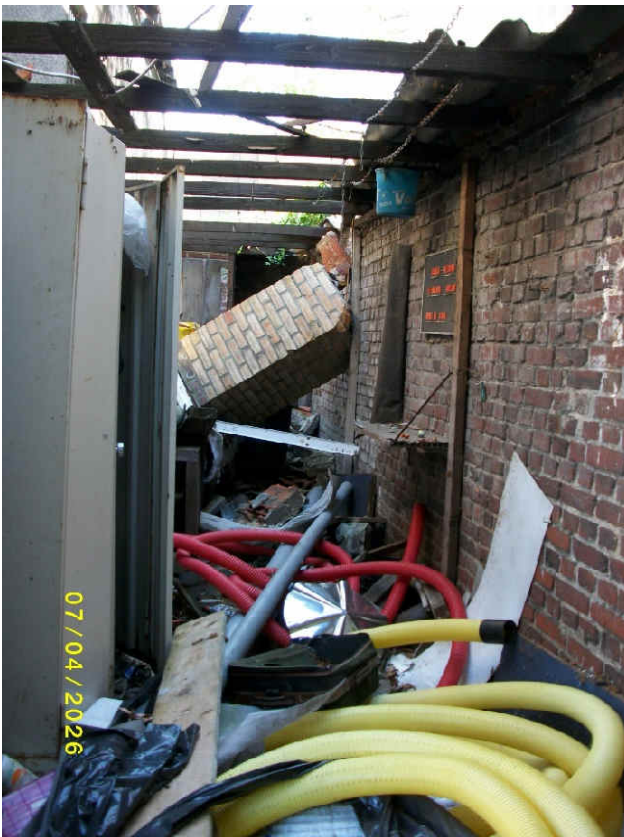
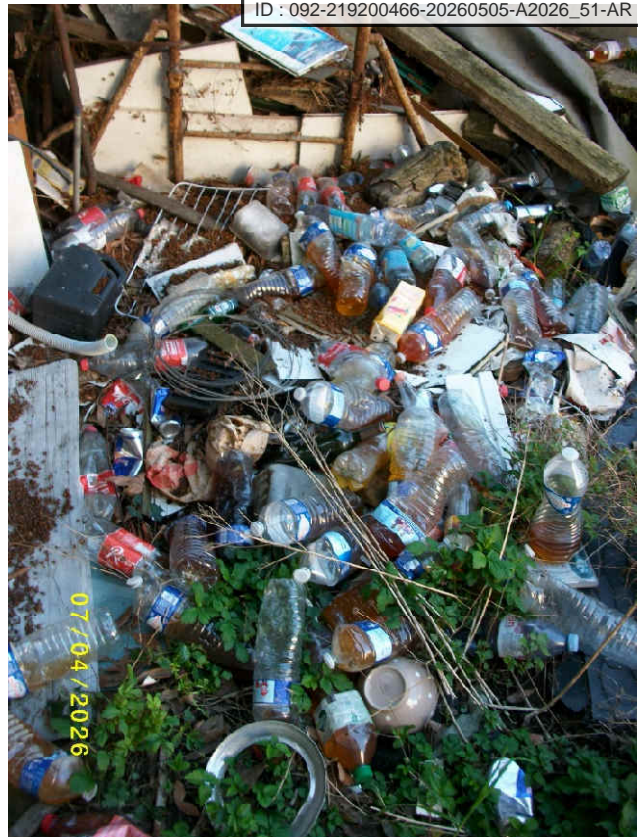
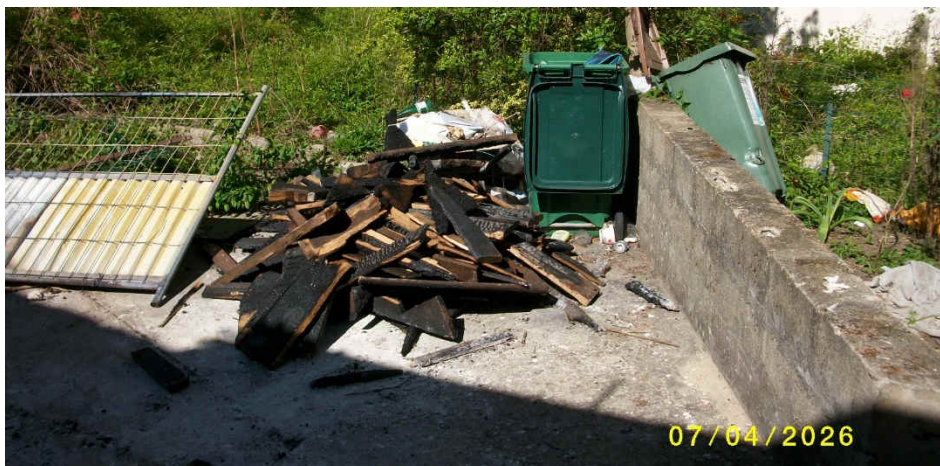
Sur le terrain en lui-même, notamment à l'arrière du pavillon, je constate la présence de nombreux déchets ainsi que deux bouteilles de gaz (une rouge, une bleue) de contenance 13kg chacune.

- gestion des déchets,
il convient de poursuivre la procédure déjà engagée sur le fondement de l'article L541-2 du Code de l'Environnement.
