## RAPPORT 2526A-291

Client : Ville de Malakoff

Site : Ensemble immobilier 13 rue de la Tour à Malakoff (92)

Mission : Avis pour arrêté de mise en sécurité ordinaire

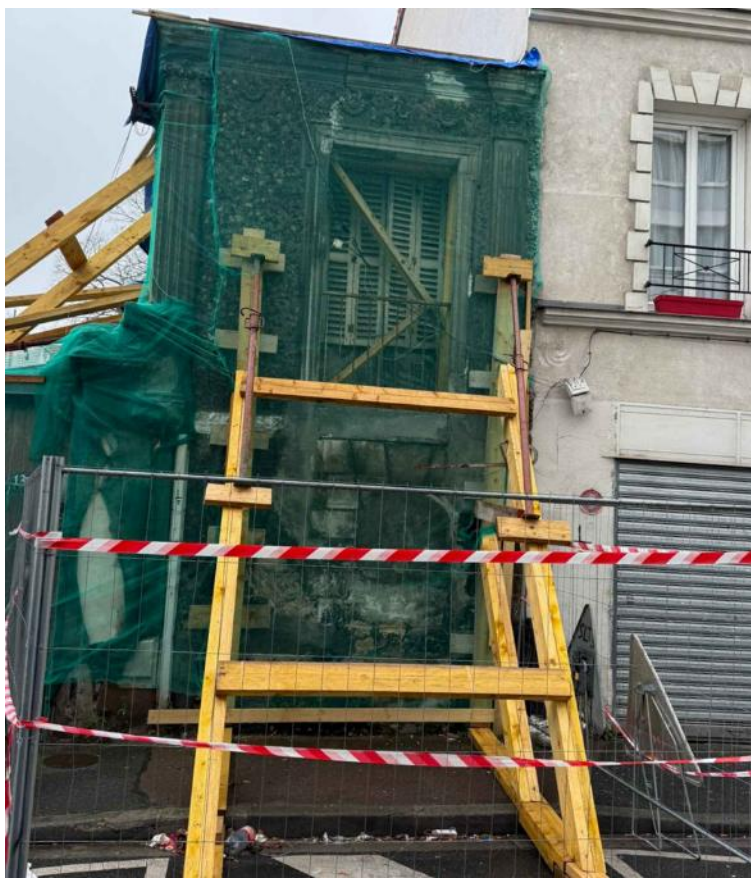
*Étalement de la façade côté rue juste avant notre première intervention*

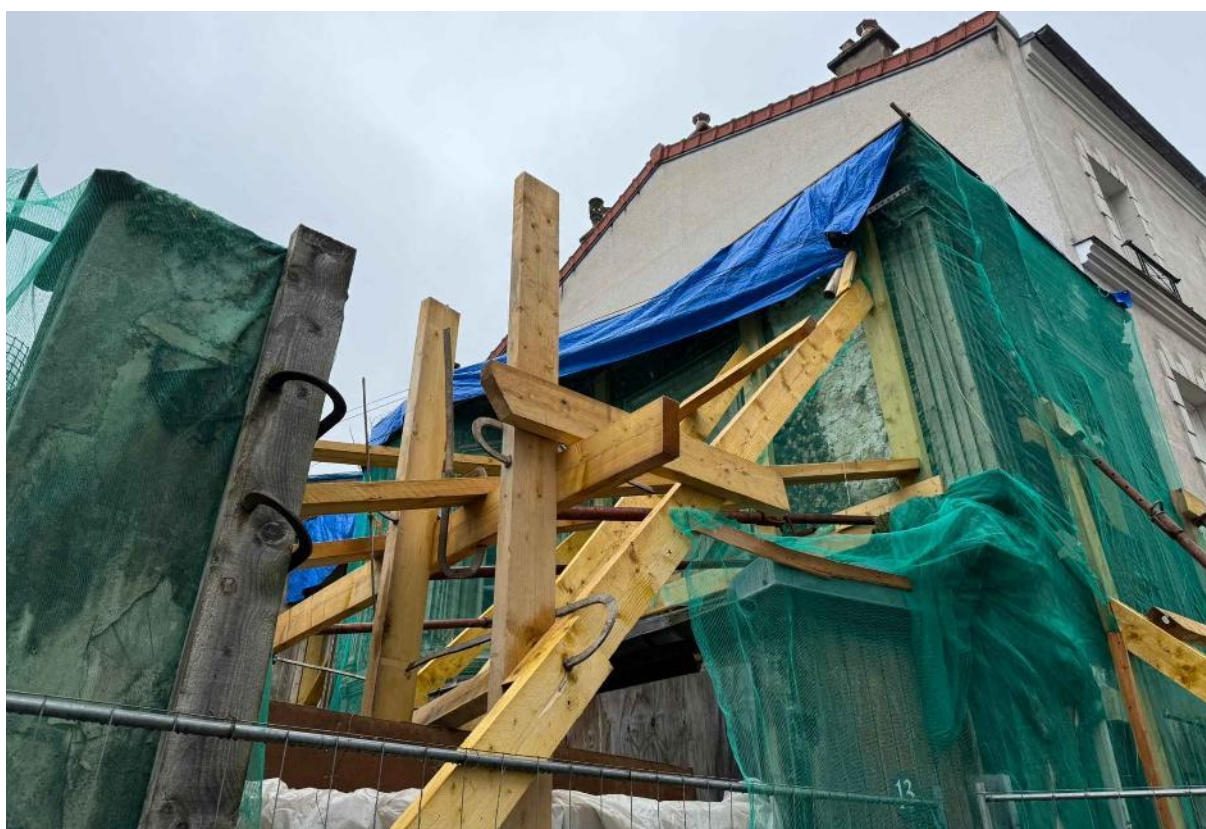
*Étalement de la façade côté cours juste avant notre première intervention*

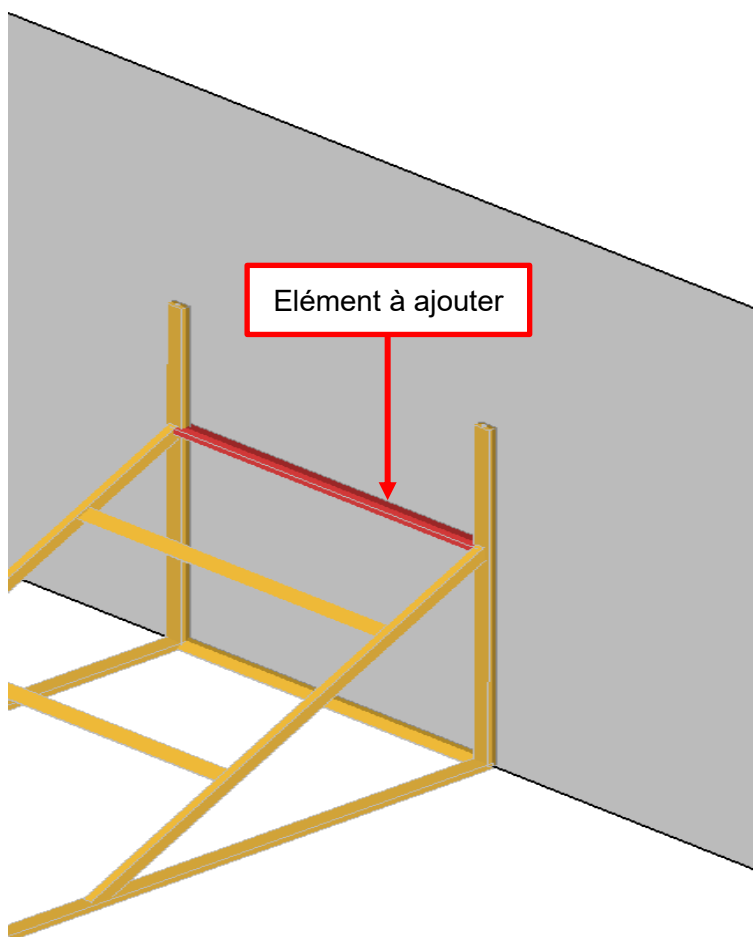
Pour le désordre D1 nous avons préconisé de rajouter un élément sur l'étaie de la façade côté rue :

*Schéma de principe du confortement préconisé dans notre premier rapport*

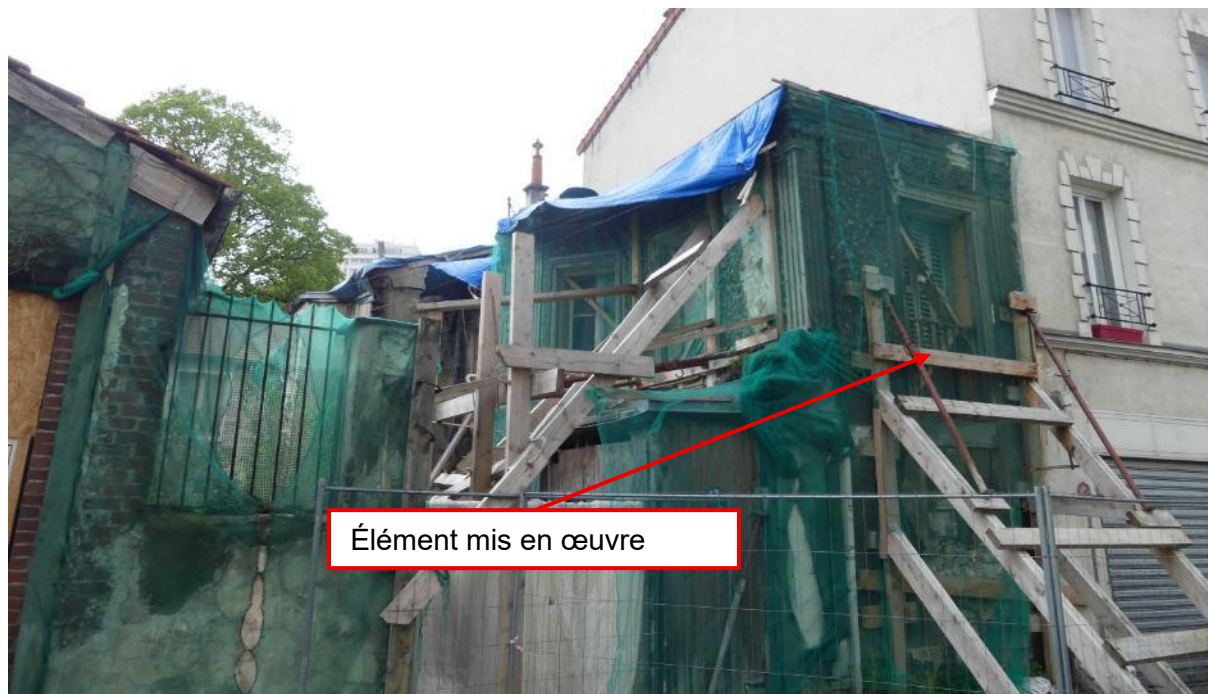
Cet élément a bien été mis en œuvre :

*Visualisation de l'étalement des façades lors de notre seconde intervention*

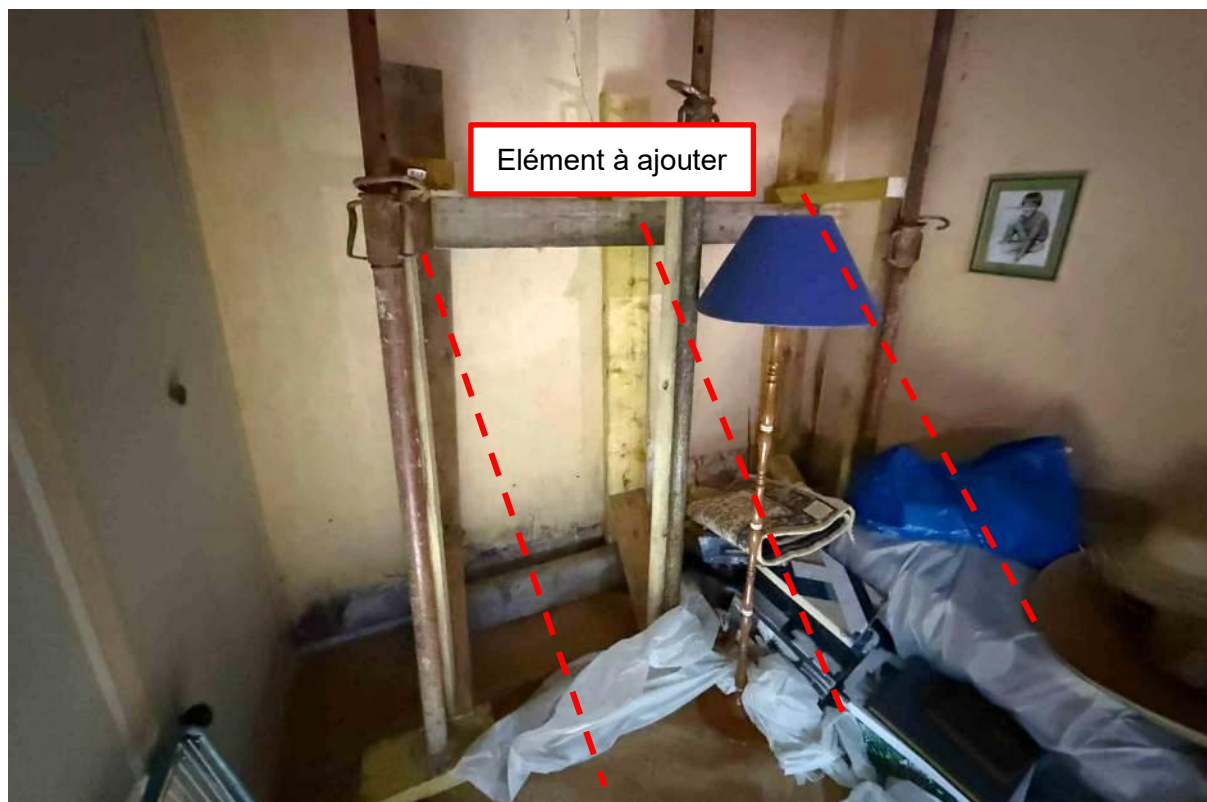
Pour le désordre D2 nous avons préconisé de rajouter des jambes de force au niveau d'un étaielement à l'intérieur de l'ensemble immobilier :

Elément à ajouter

*Étaielement d'un mur au RDC durant notre première intervention*

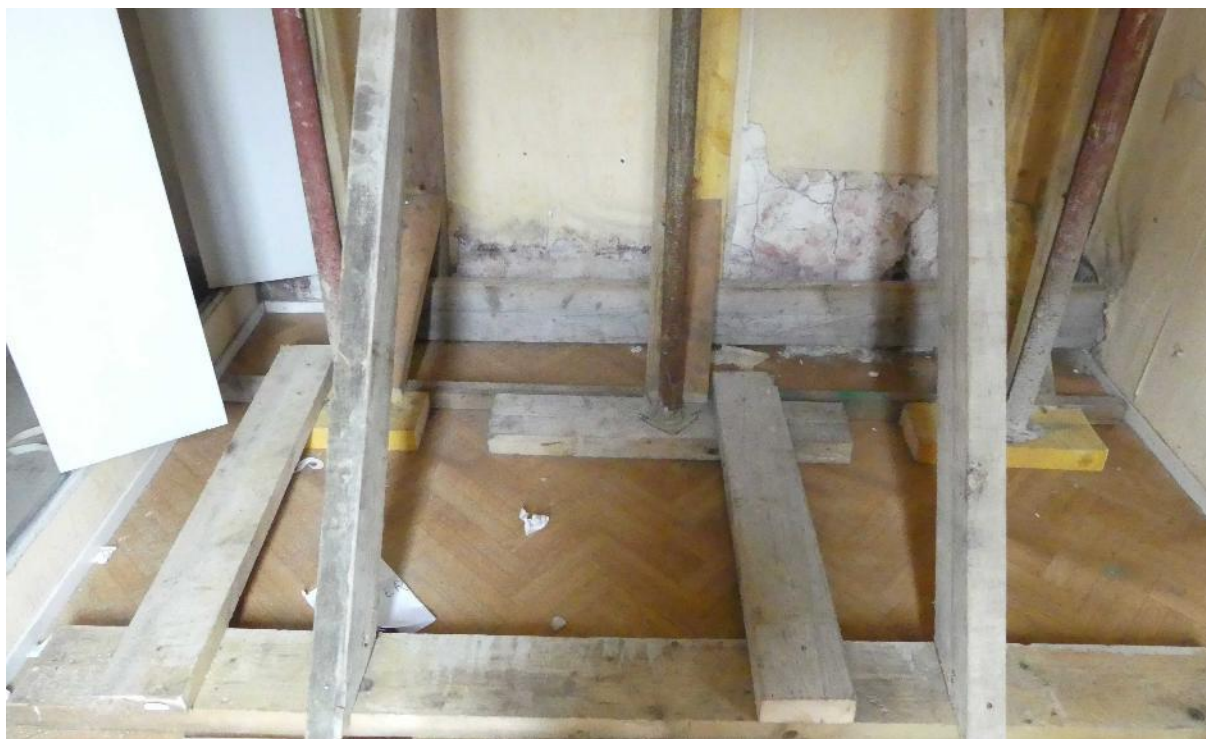
Ces éléments ont bien été mis en œuvre :

*Étaielement d'un mur au RDC durant notre seconde intervention*

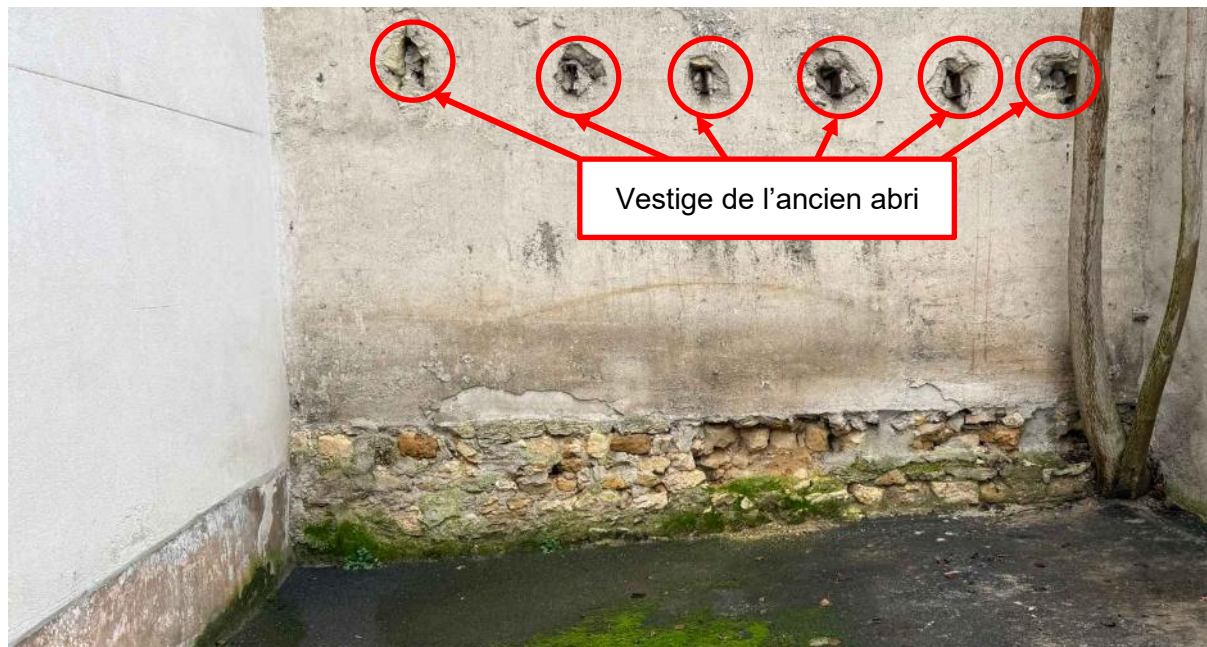
*Visualisation du désordre D3 durant notre première intervention*

Pour le désordre D3 nous avons préconisé de protéger le mur maçonné pour éviter le ruissellement dans le mur et l'aggravation des désordres.

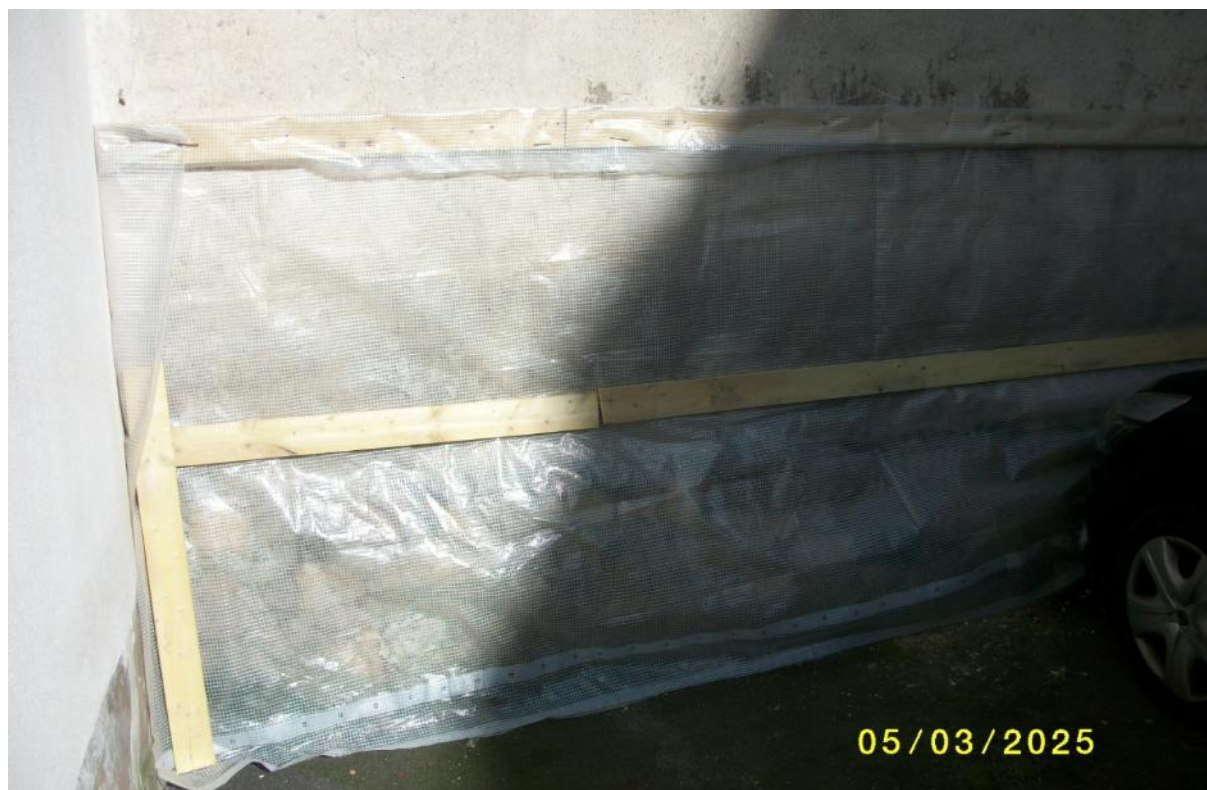
Le mur a bien été protégé peu de temps après notre première intervention :

*Visualisation du traitement du désordre D3 après notre première intervention*

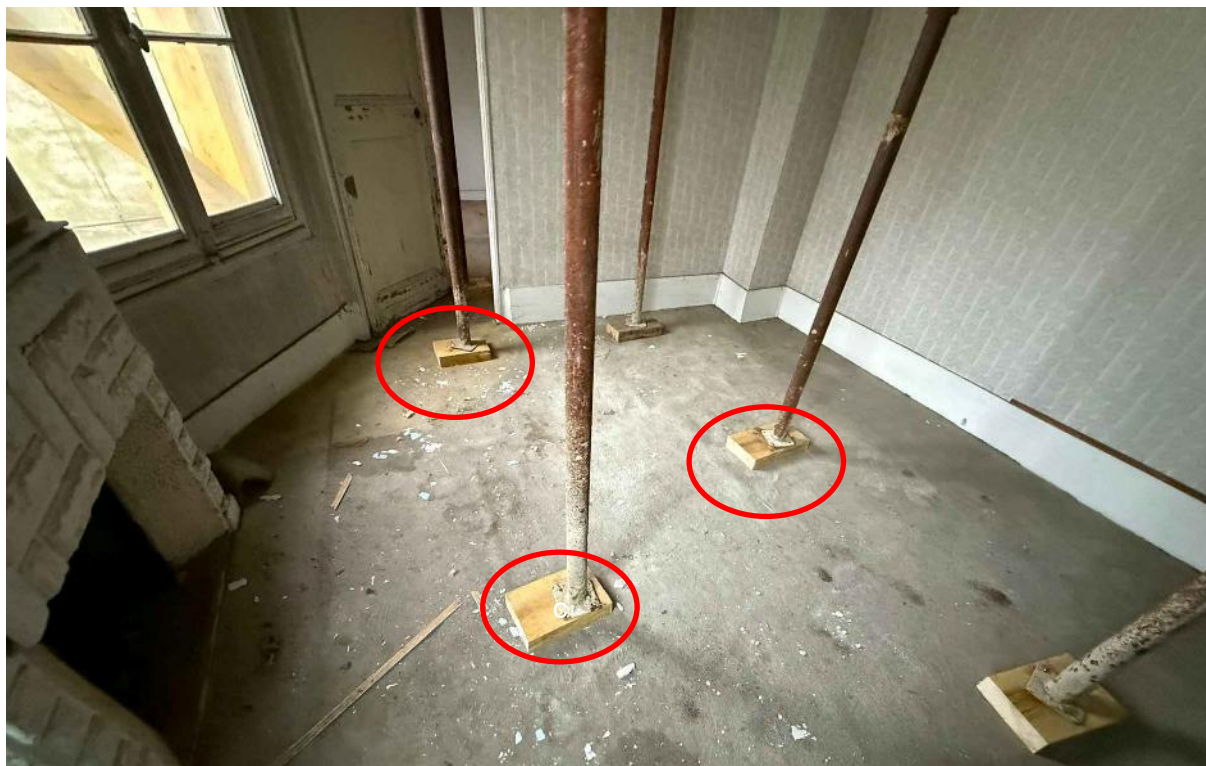
*Visualisation du désordre D4 durant notre première intervention*

Pour le désordre D4 nous avons préconisé de remplacer les cales en bois par des platines ou des semelles de répartition adaptées :

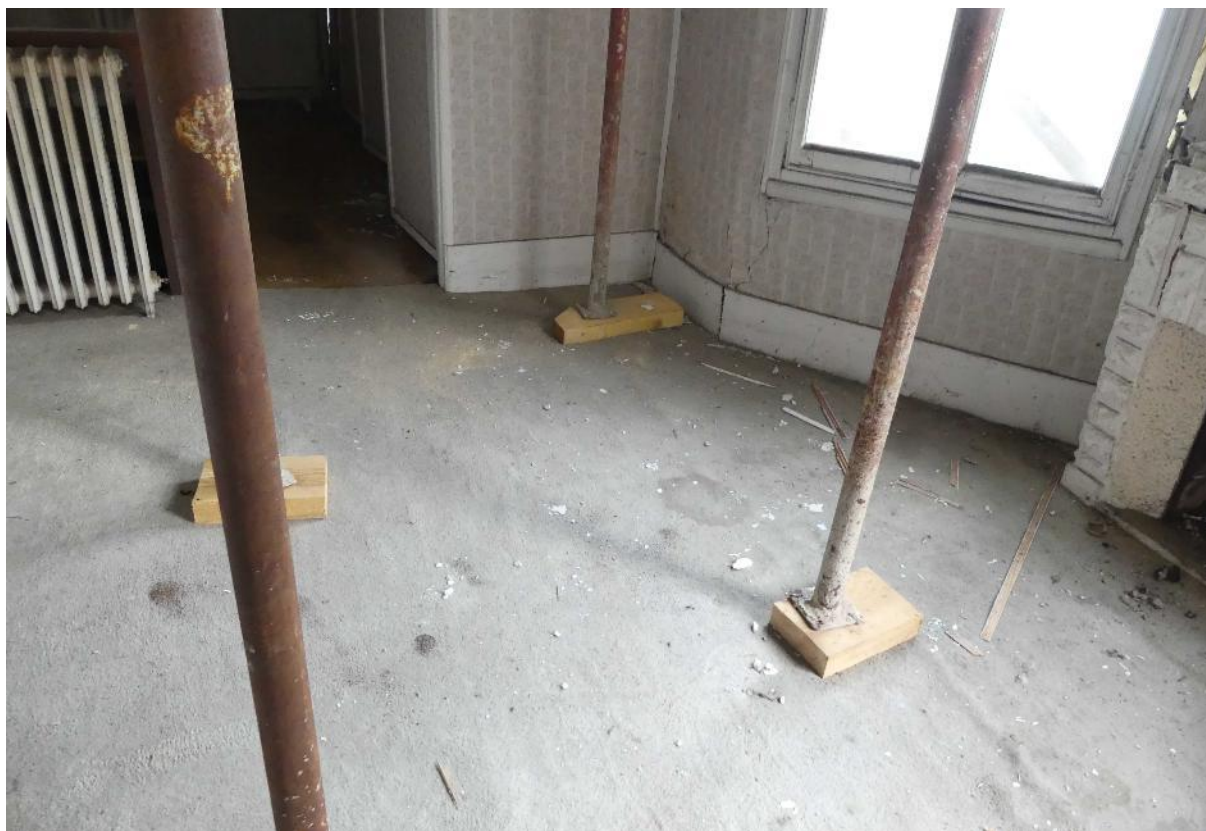
Ces préconisations n'ont pas été effectuées :

*Visualisation du désordre D4 durant notre seconde intervention : Absence de traitement*

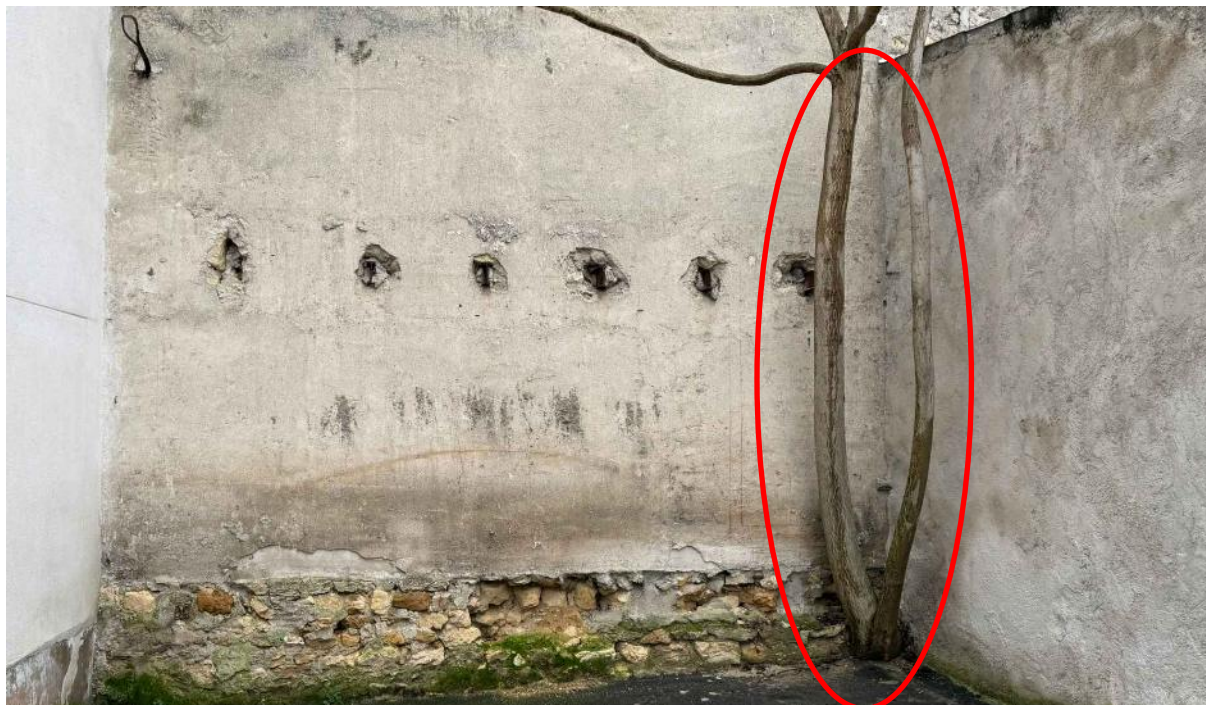
*Visualisation du désordre D5 durant notre première intervention*

Lors de notre seconde intervention nous n'avons pas pu accéder à cette zone donc nous ne savons si le traitement de ce désordre a été réalisé.

Pour le désordre D5, nous avons préconisé l'abattage de l'arbre afin d'éviter l'aggravation des désordres :

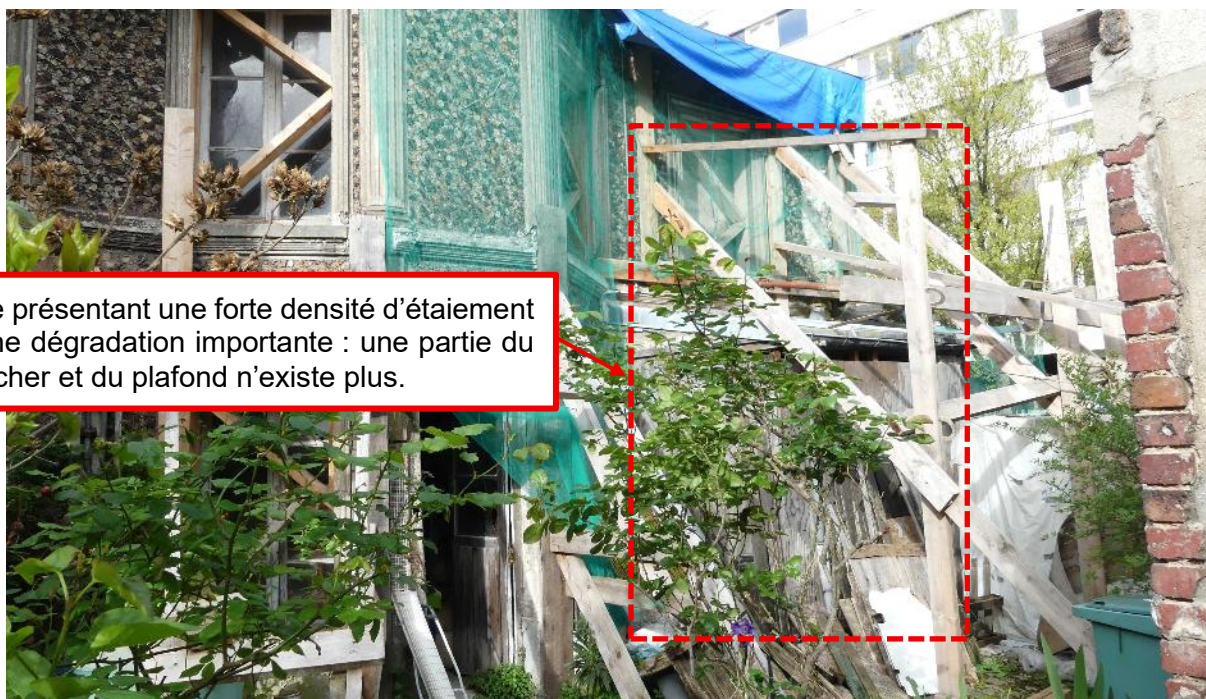
Zone présentant une forte densité d'étaie et une dégradation importante : une partie du plancher et du plafond n'existe plus.

*Localisation de la zone présentant une densité d'étaie importante*

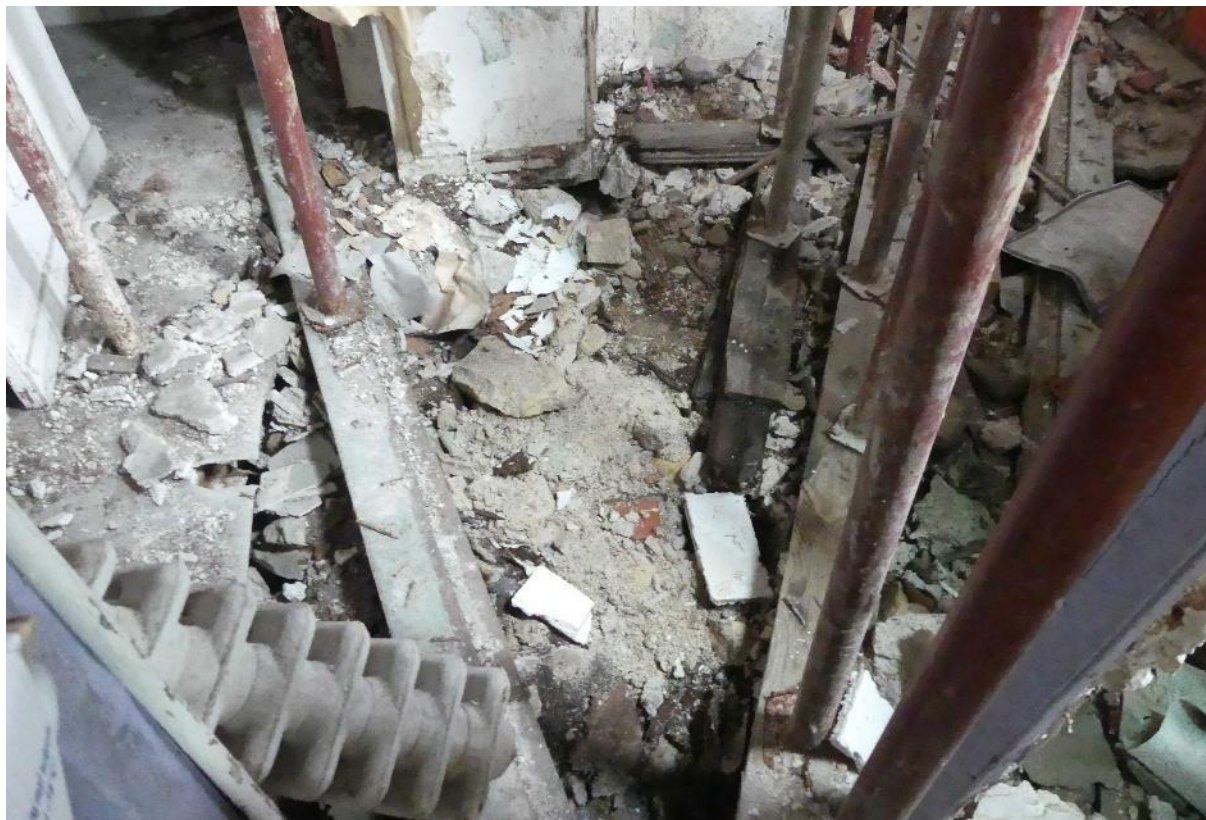
*Visualisation du plancher bas du RDC détruit depuis le RDC*

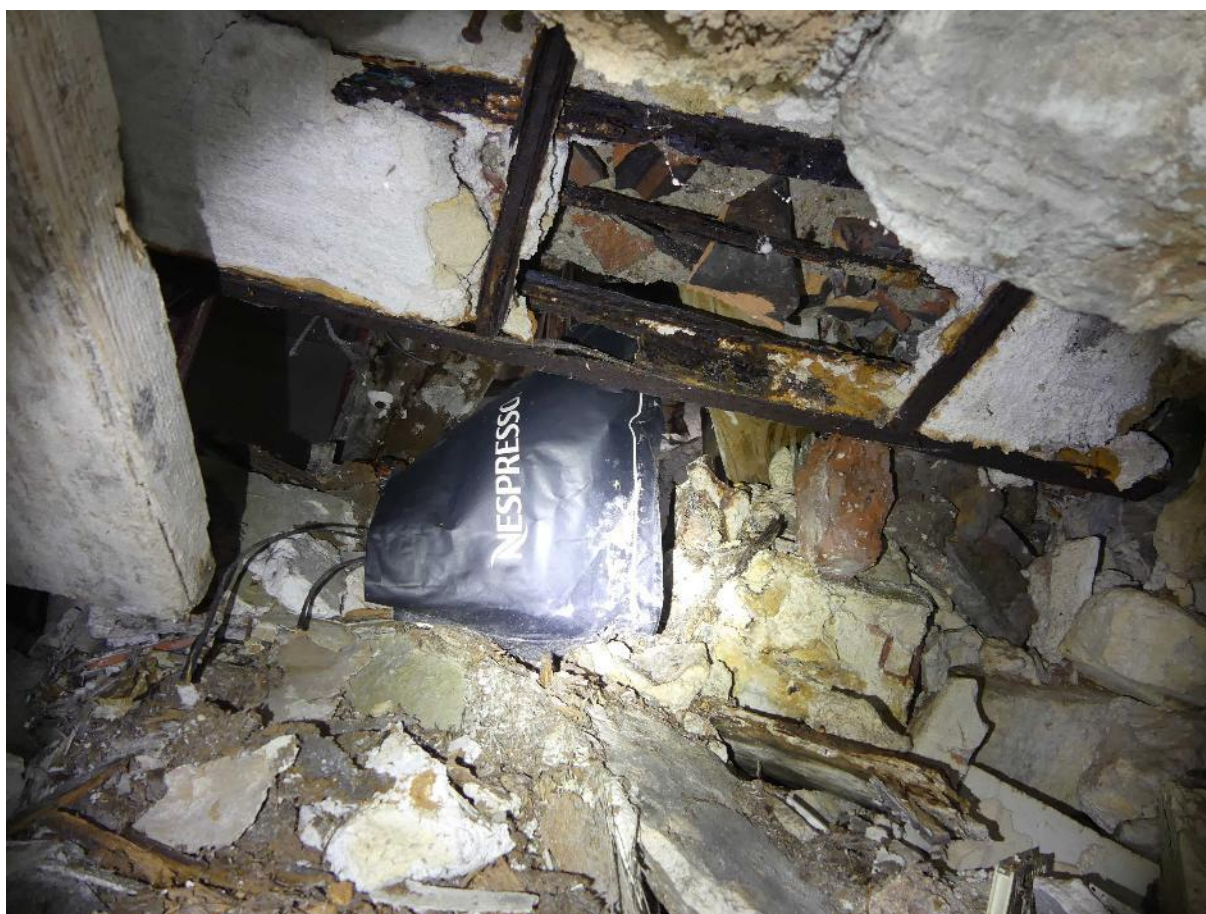
*Visualisation du plancher bas du RDC détruit depuis la cave*

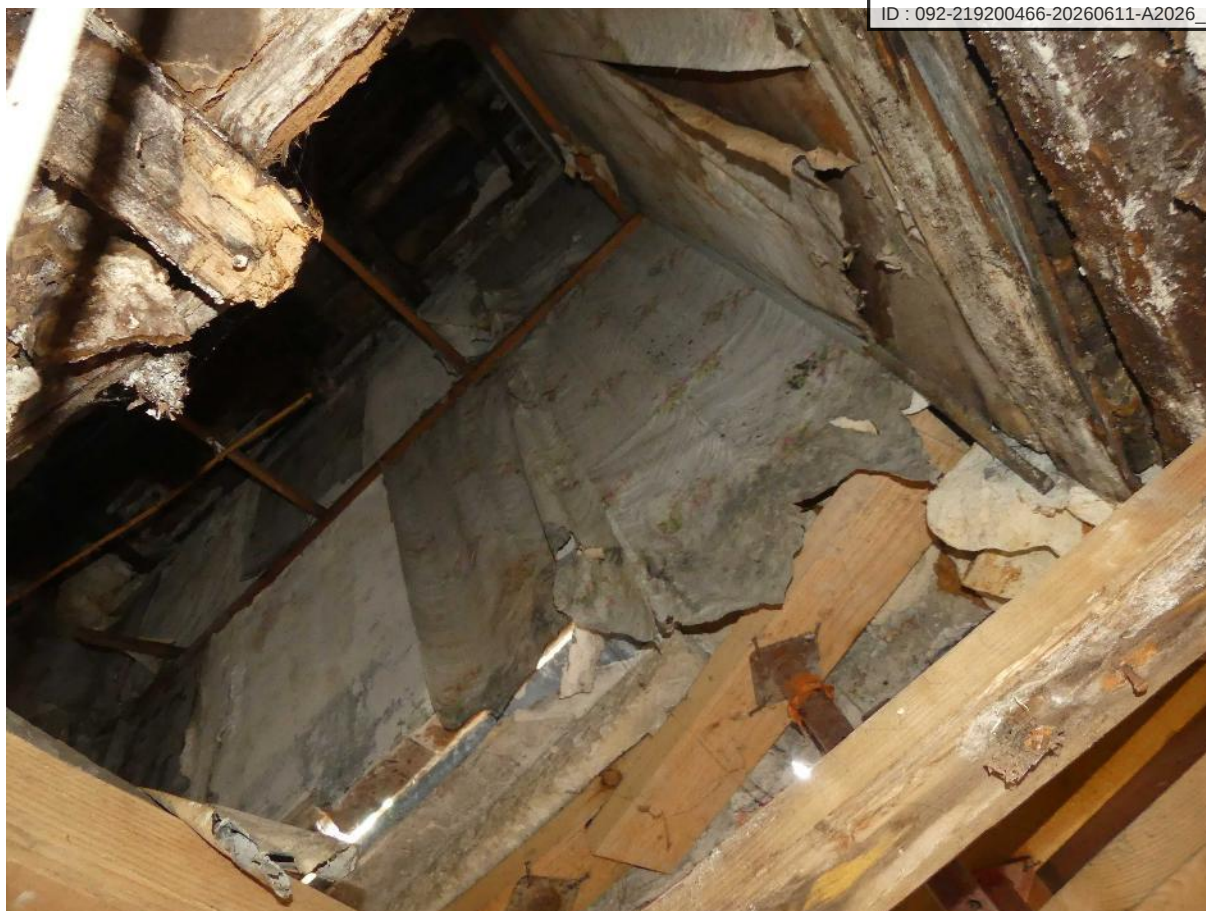
*Visualisation du plancher bas du R+1 détruit depuis le RDC*

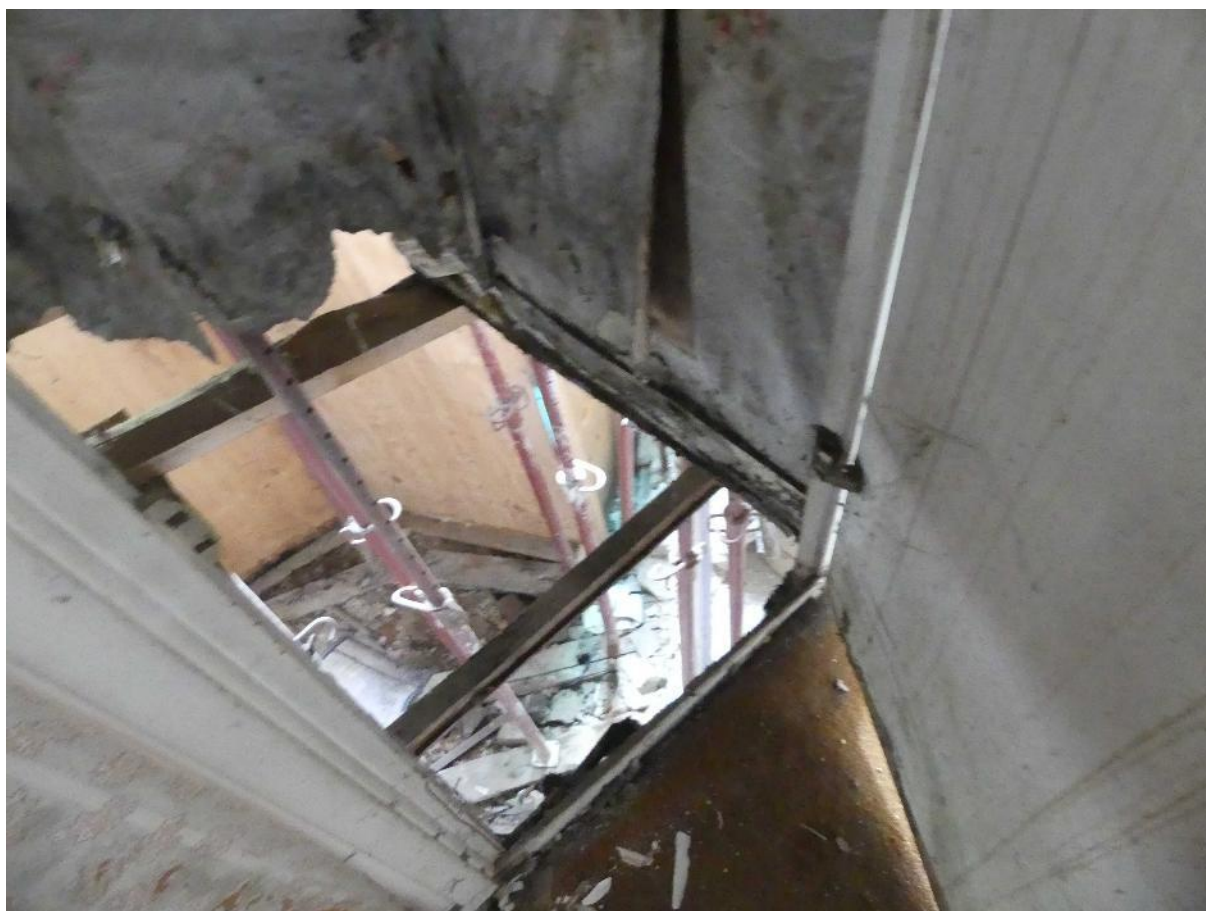
*Visualisation du plancher bas du R+1 détruit depuis le R+1*

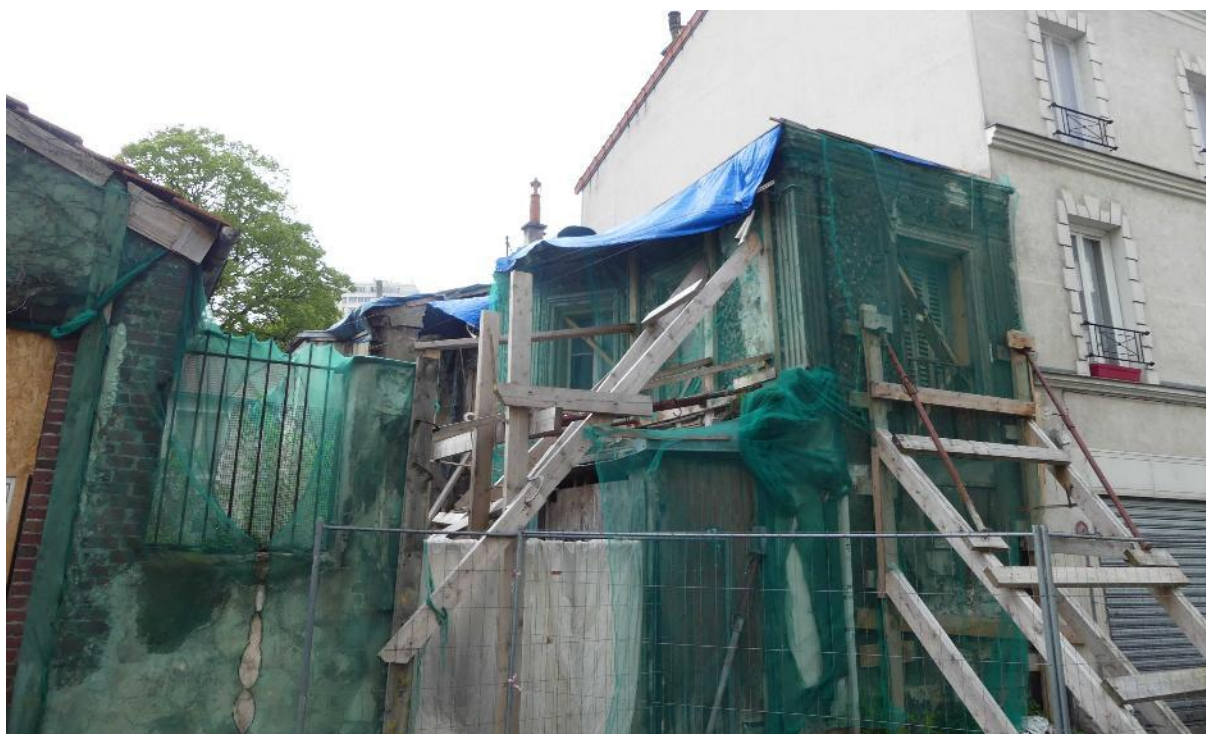
Les éléments bois des confortements ont été lessivés par les intempéries :

*Visualisation des confortements lors de notre seconde intervention*

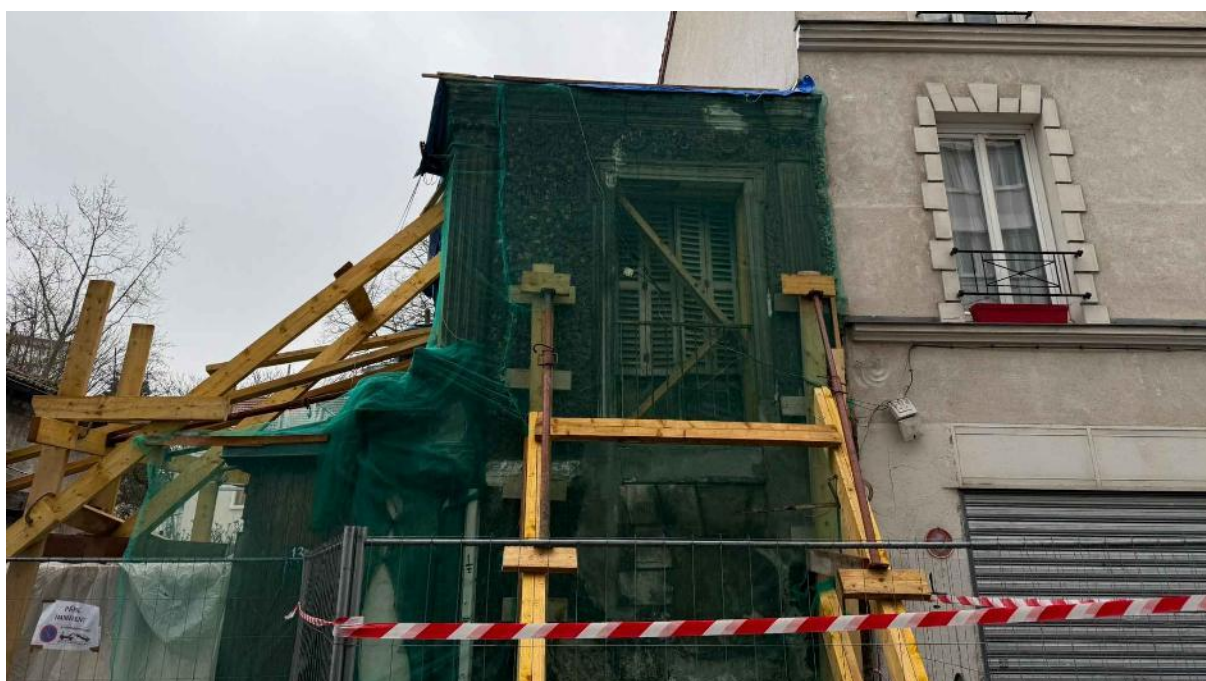
Pour rappel, lors de notre première intervention, les éléments étaient d'une couleur jaune :

*Visualisation des confortements lors de notre première intervention*

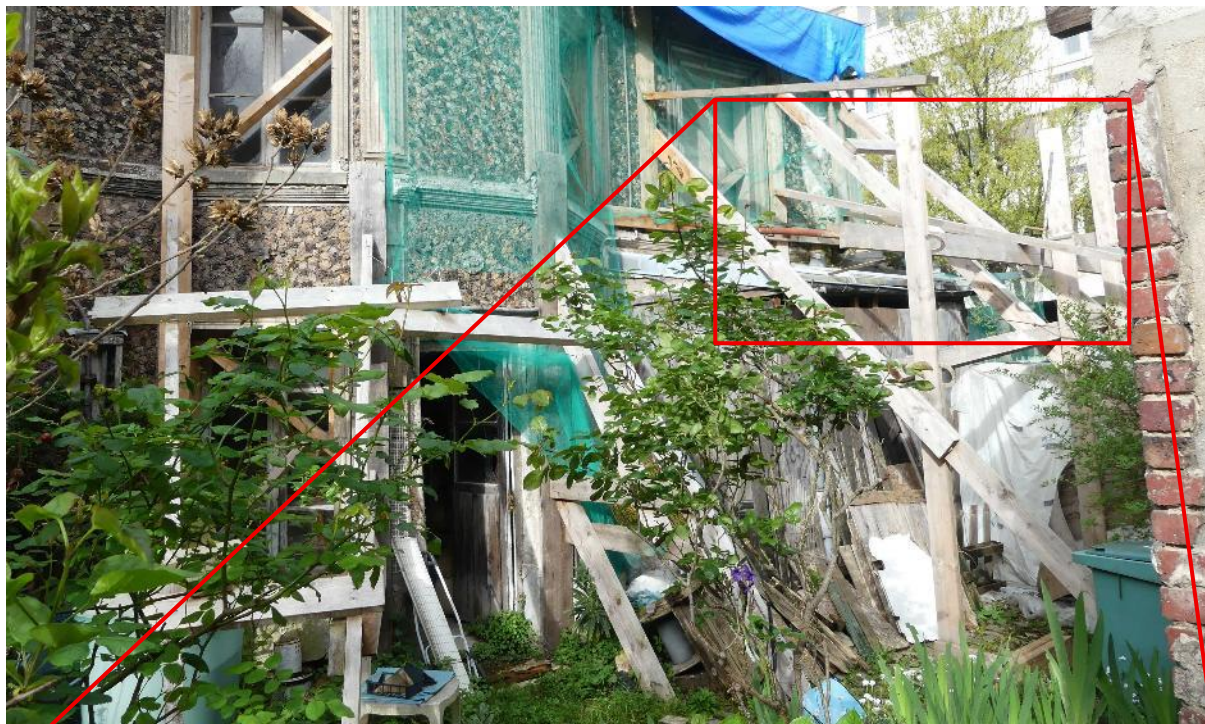
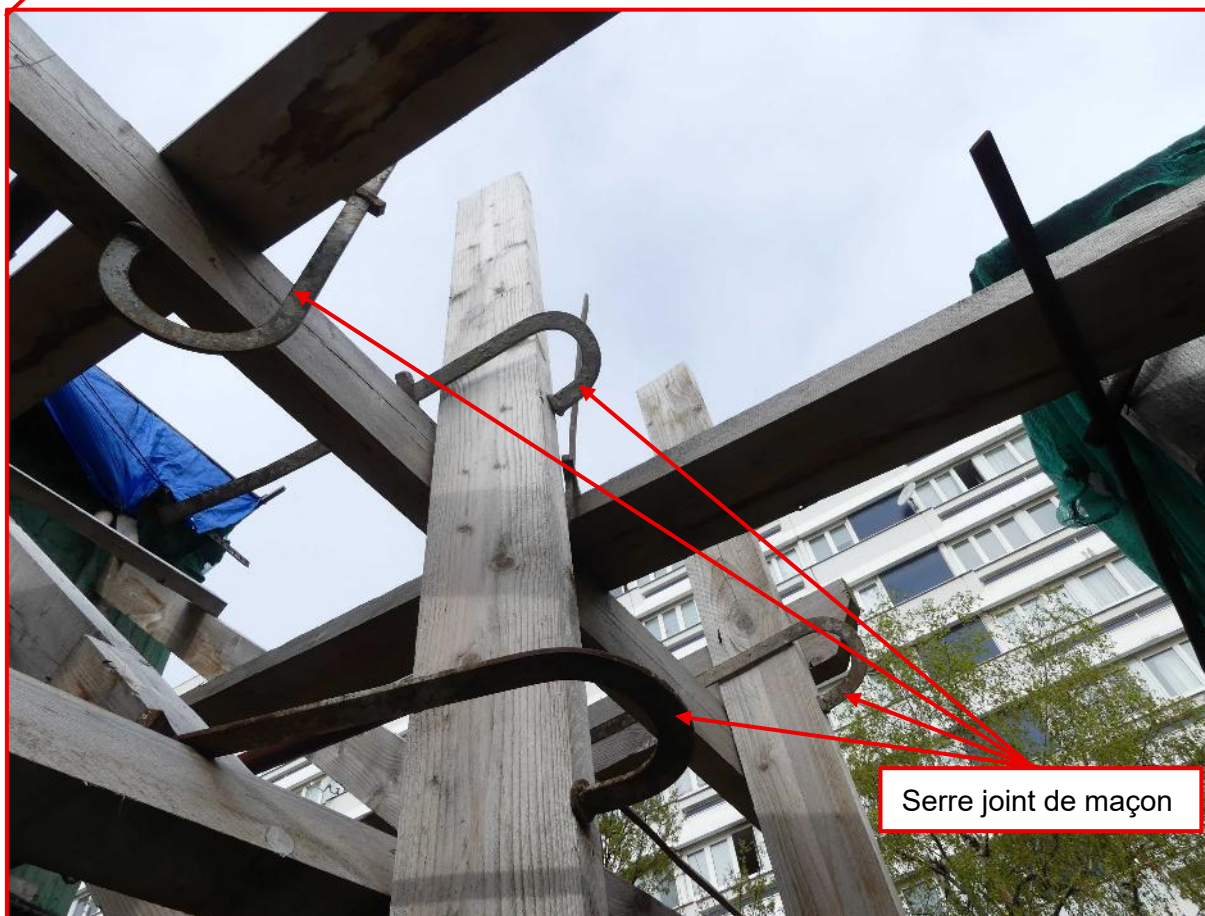
Certains éléments des confortements ne sont assemblés que par des serres joints de maçon :

Ces serres joints de maçon ne permettent pas de verrouiller convenablement et à long terme les différents éléments du confortement. En effet, le bois étant un matériau naturel, il est sensible au phénomène de retrait gonflement vis-à-vis de l'humidité. L'alternance entre son retrait lors des périodes estivales et son gonflement lors des périodes hivernales peut entraîner le desserrement des serres joints et donc altérer la capacité du confortement à supporter la façade.

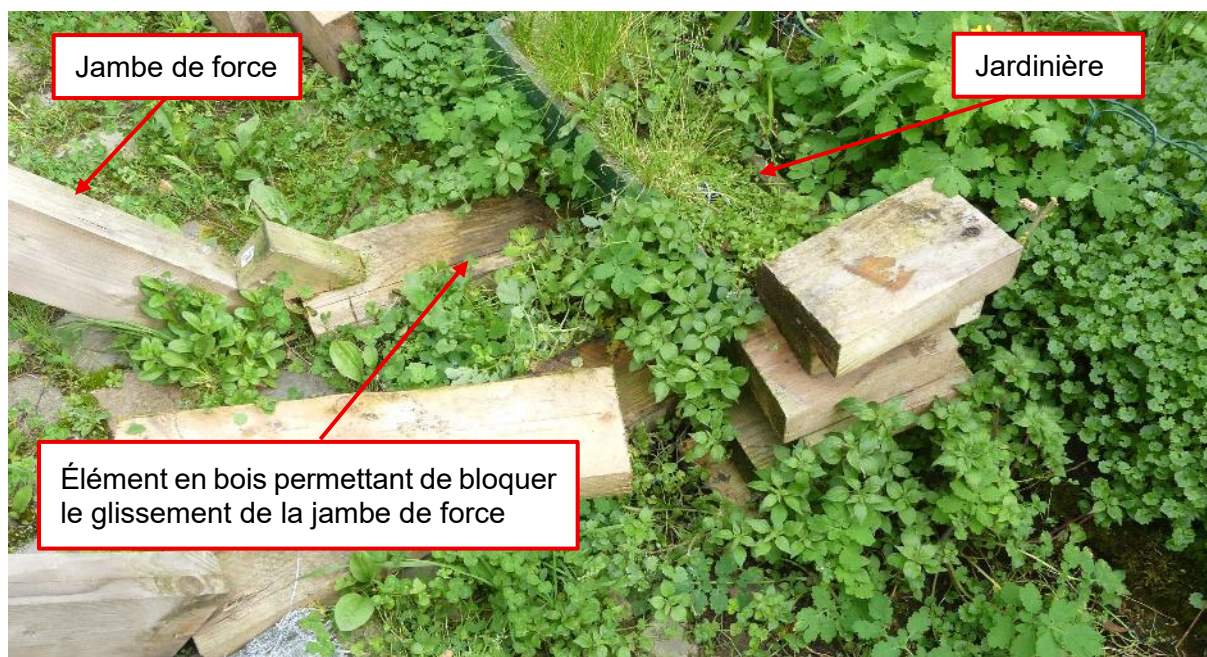
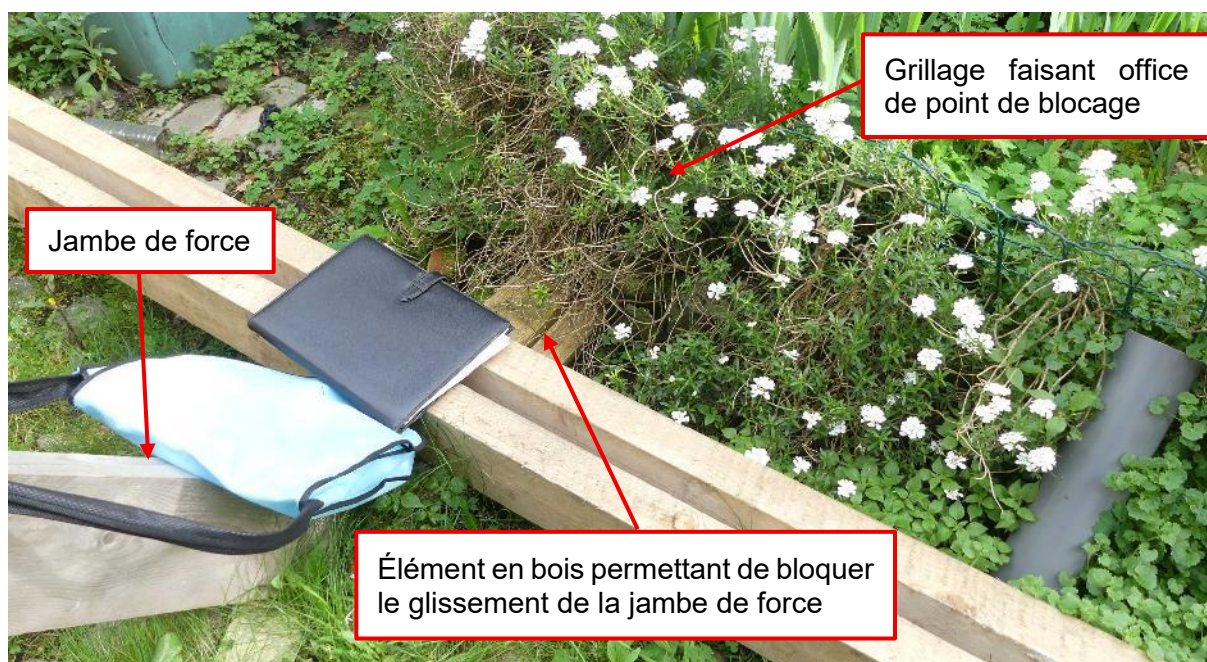
De même, les jambes de force du confortement ne sont pas fixées dans le sol mais viennent en butée contre divers éléments comme une jardinière ou un grillage :

Une jardinière et un grillage ne sont pas des éléments permettant de reprendre un effort horizontal de confortement, ils ne permettent pas de bloquer le glissement de la jambe de force.

De plus l'élément bois censé permettre le blocage du glissement de la jambe de force est posé directement au sol et est très exposé aux reprises d'humidité. Ces reprises d'humidité peuvent entraîner l'apparition d'agents biologiques (bactéries, champignons, insectes), lesquelles peuvent détériorer l'élément bois et donc altérer ses propriétés mécaniques. Dans ce cas l'élément bois ne permettrait plus de bloquer le glissement de la jambe de force et, a fortiori, de maintenir le confortement de la façade.

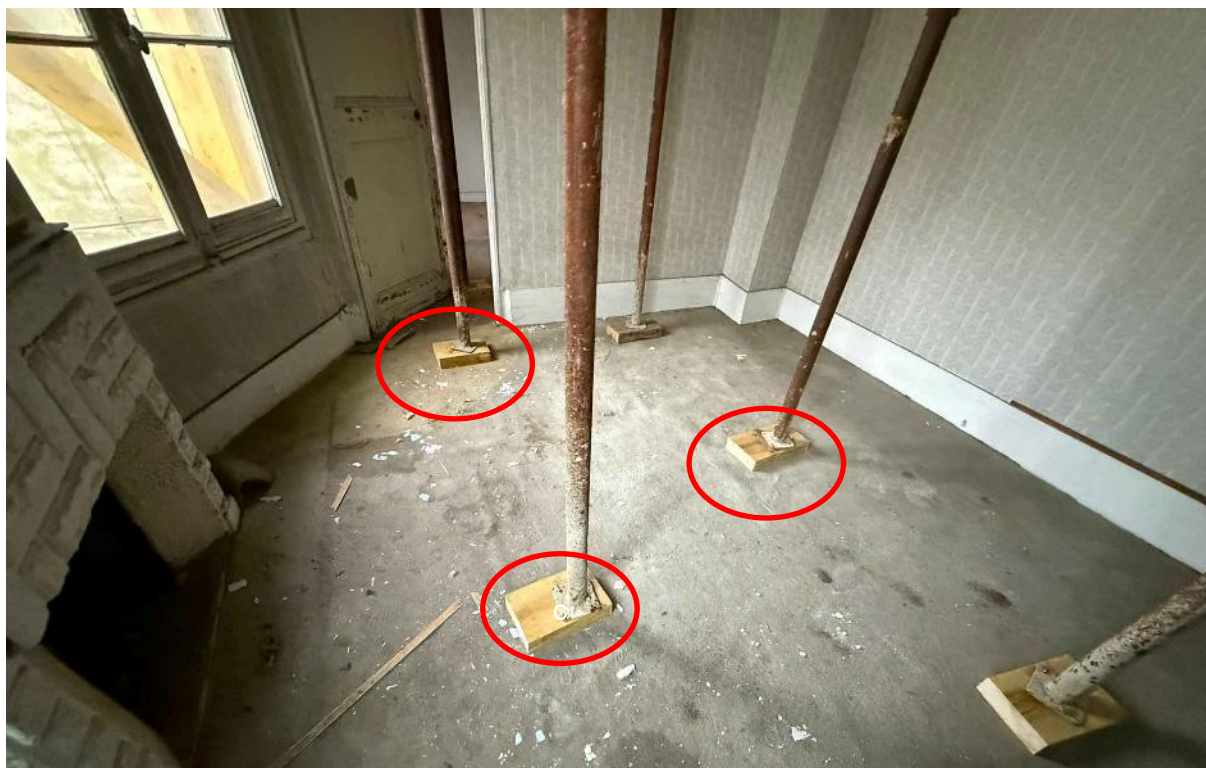
*Visualisation du désordre D4 durant notre première intervention*

De plus, dans notre premier rapport, il avait été préconisé de remplacer les cales en bois par des platines ou des semelles de répartition adaptées :

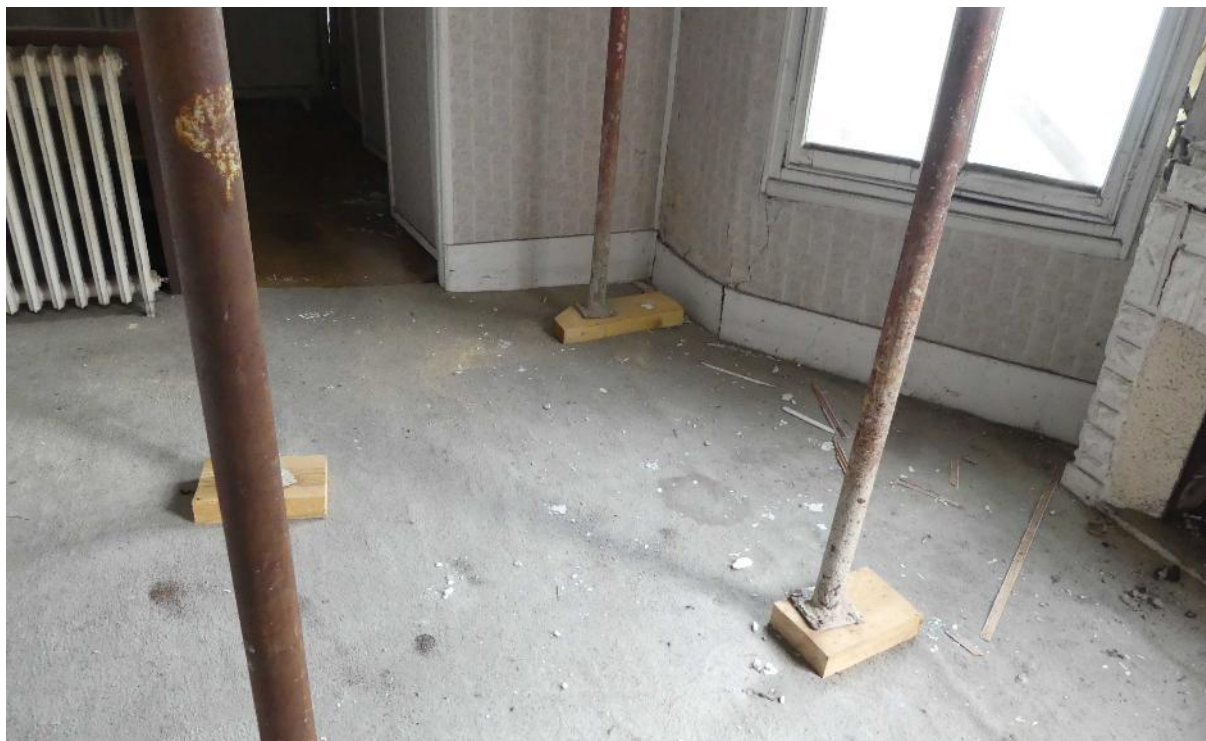
Or, ces préconisations n'ont pas été effectuées :

*Visualisation du désordre D4 durant notre seconde intervention : Absence de traitement*

Ces cales en bois ne permettent pas de bien répartir les charges transitant au travers des étais et, en cas de forte charge, peuvent entraîner le poinçonnement du plancher avec, in fine, l'effondrement du bâtiment.
