## RAPPORT 2526A-291

Client : Ville de Malakoff

Site : Ensemble immobilier 13 rue de la Tour à Malakoff (92)

Mission : Avis pour arrêté de mise en sécurité ordinaire

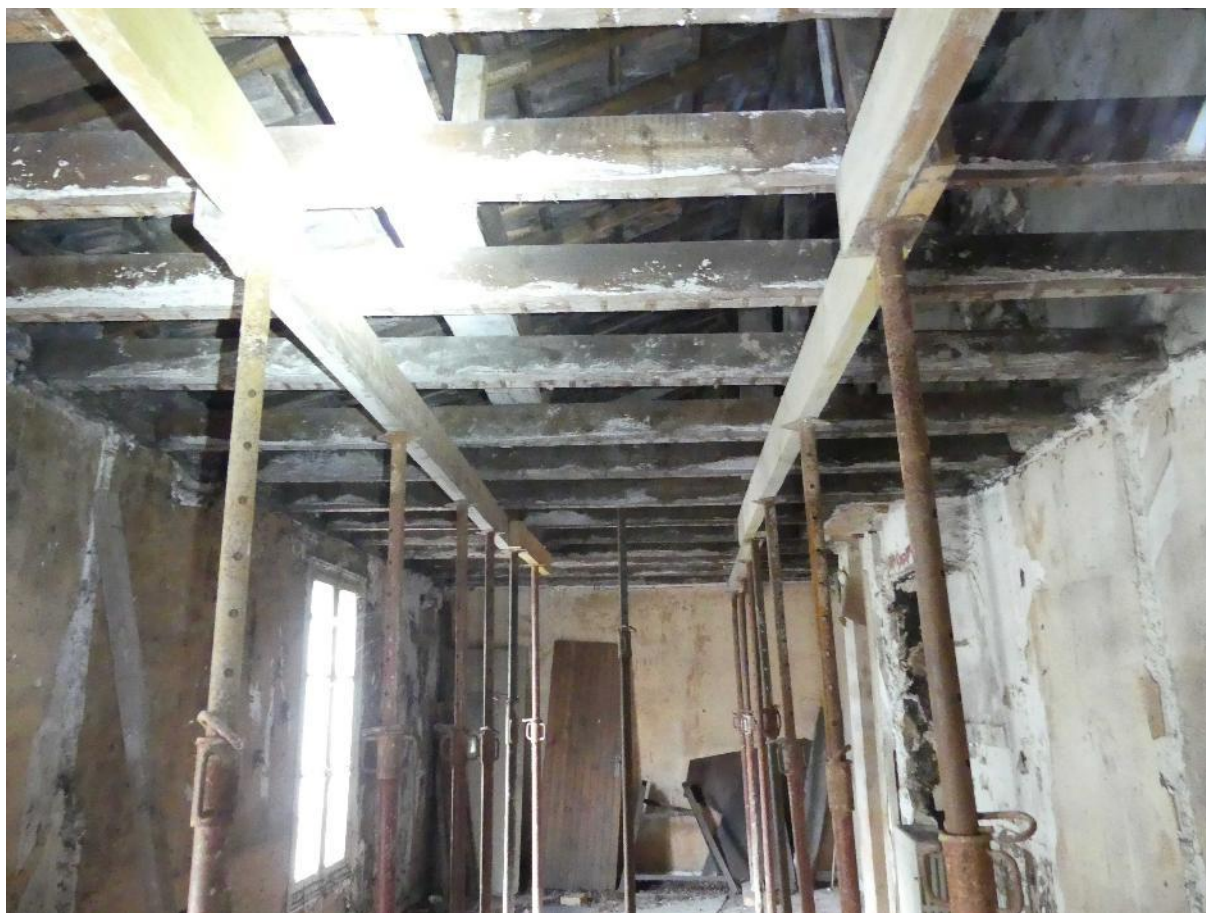
Les bastaings mis en œuvre sur les étais ne sont pas réellement maintenus latéralement et les étais ne possèdent aucun élément de stabilisation vis-à-vis du phénomène de flambement :

*Visualisation des étais – Absence de maintien des bastaings et absence d'éléments de stabilisation*

Dans le cas d'un étaielement pour une longue durée, il est préconisé de mettre en œuvre des éléments en aluminium réglementés, d'ancrer les étais dans la façade et dans le sol et de les contreventer comme dans l'exemple ci-dessous :

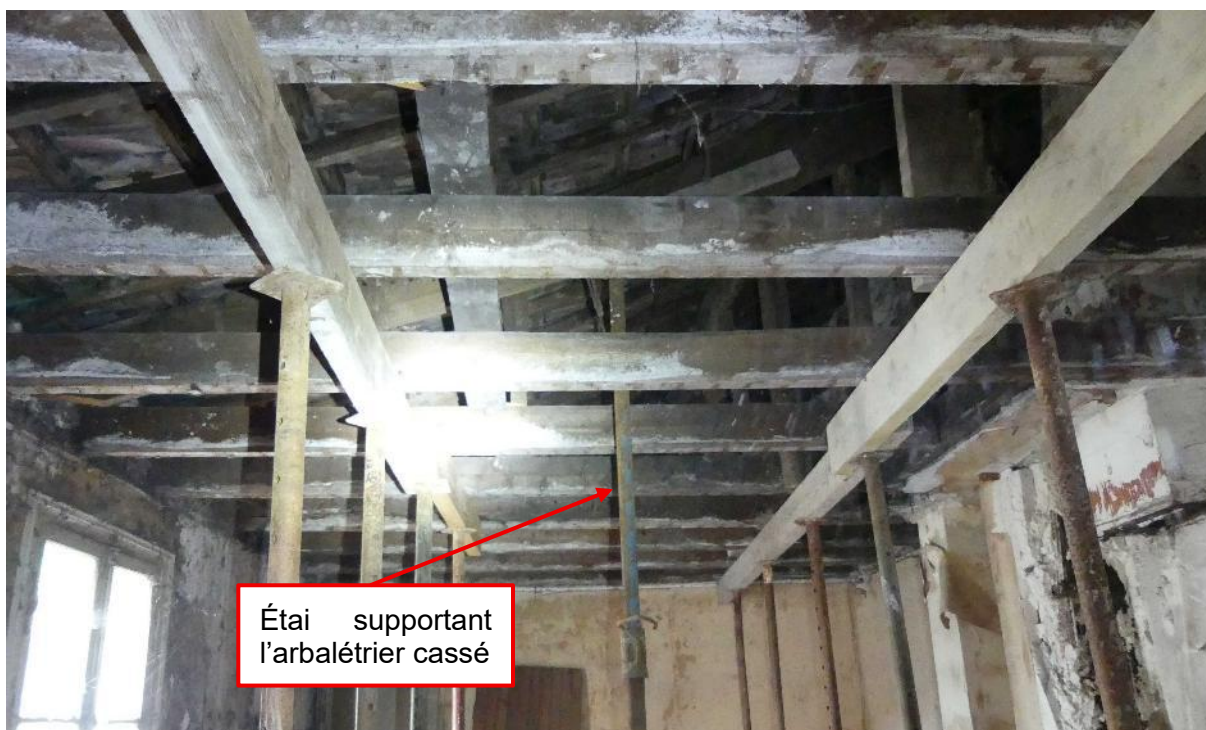
Étais supportant l'arbalétrier cassé

C'est notamment le cas pour l'étais supportant l'arbalétrier cassé :

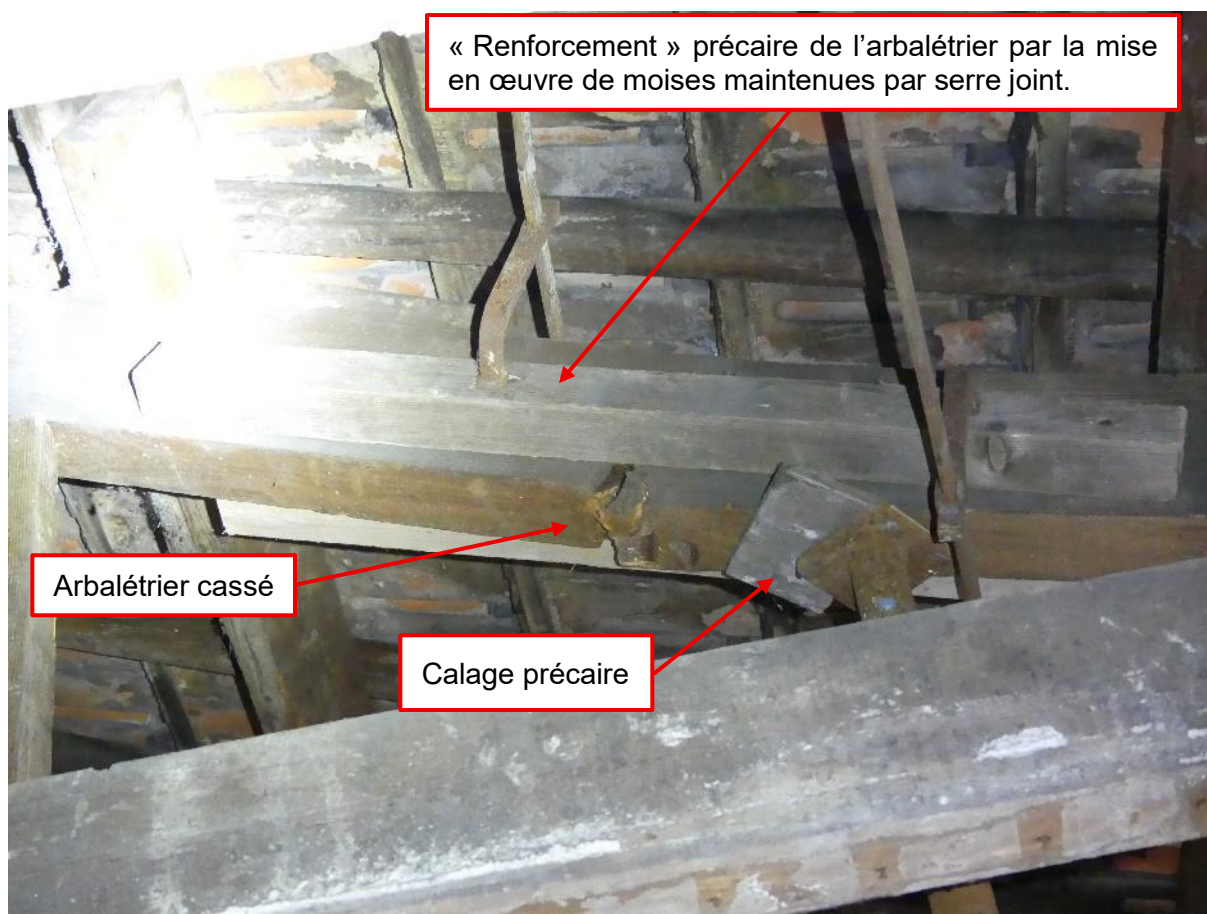
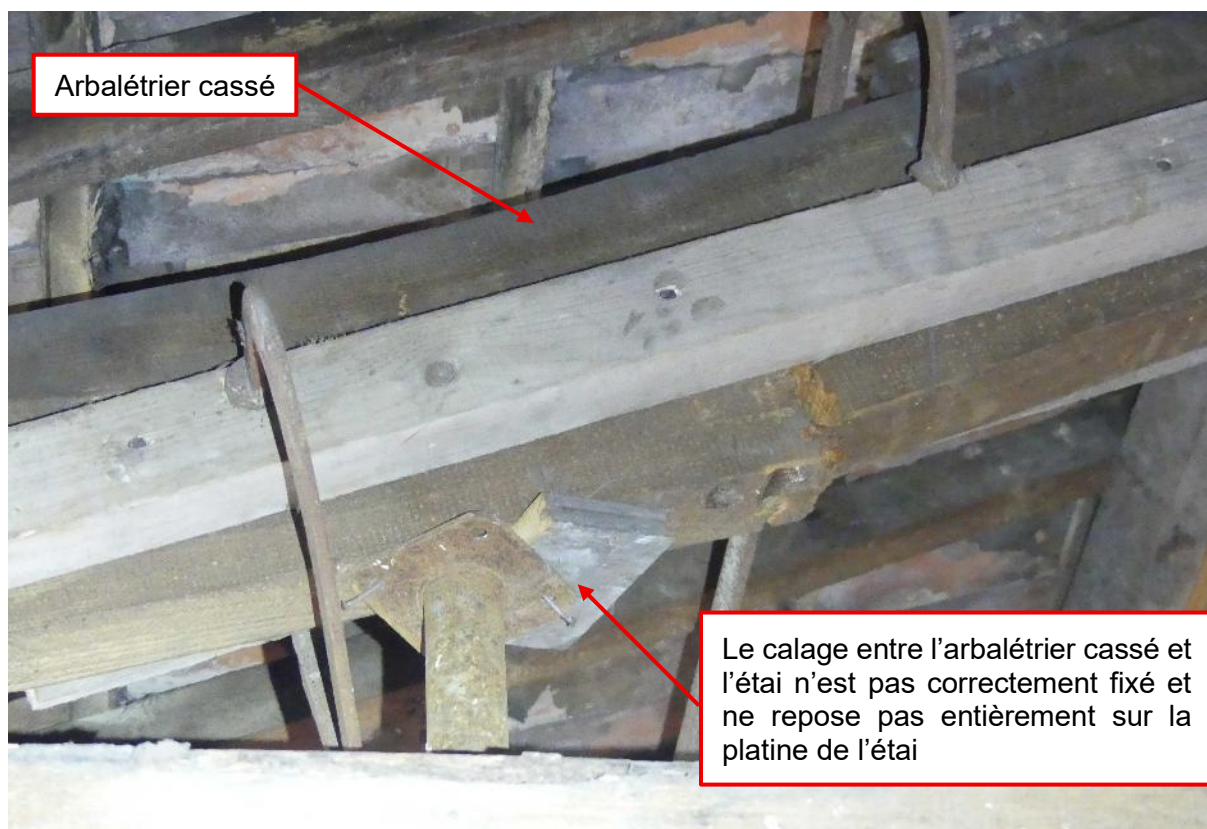
À noter que le « renforcement » réalisé sur l'arbalétrier est sommaire et précaire, tout comme le calage de l'étau censé le soutenir :

Cet étaielement doit être mis en œuvre dans les plus brefs délais mais étant donné l'ampleur des désordres et l'état de dégradation avancé du corps de bâtiment, il est préconisé de la déconstruire dans les plus brefs délais.
