Diagnostics phytosanitaires et mécaniques

Commune de Malakoff

Rond-Point Henri Barbusse

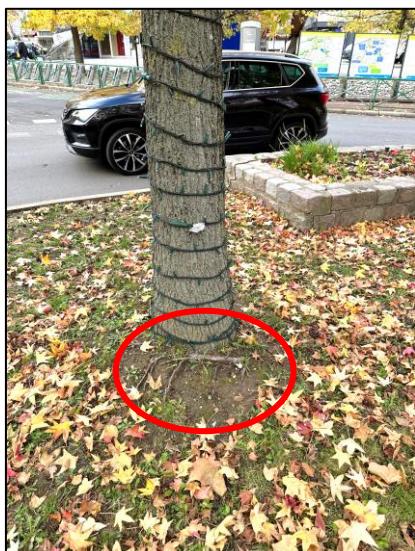
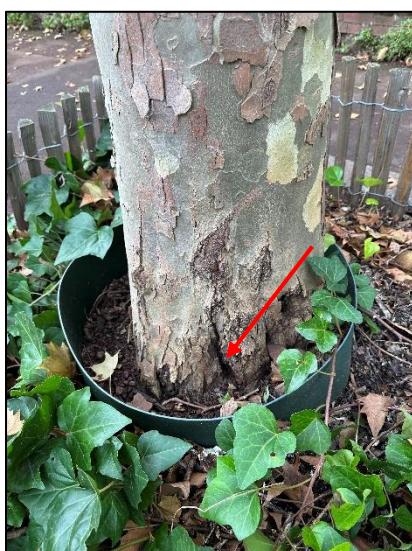
Les arbres sur le rond-point ont pour certain un développement racinaire en surface, sujets fréquemment à des blessures de chocs, écrasements induit par les outils d'entretien. Le platane au début du boulevard Louise Michel présente une fissuration des tissus liés à un sectionnement racinaire induits par des travaux divers de reprise de chaussée. Ces altérations en proposant une porte d'accès aux pathogènes sont des sources de fragilité à terme.

Pour les arbres situés dans des espaces verts, l'entretien des surfaces enherbées (tonte) par le passage des lames de coupe est un des facteurs de blessures et de dégradation des racines. Une hauteur de coupe plus importante est donc primordiale tant pour réduire l'assèchement du sol que pour éviter les altérations des racines des arbres.

Photos 5 et 6 : altération sur système racinaire surfacique en zone enherbée et sur voirie

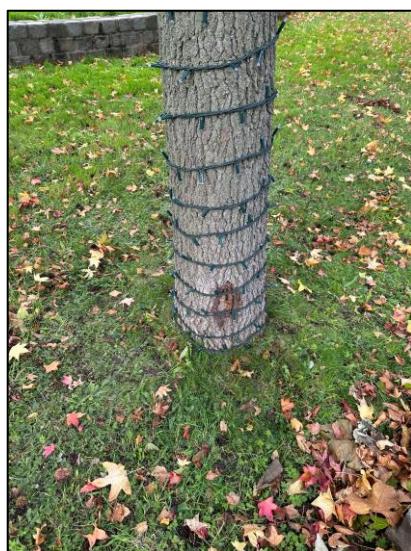
Certains arbres sont confrontés à des chocs liés à un manque de protection lors d'intervention.

Photo 7 : blessure au tronc par choc

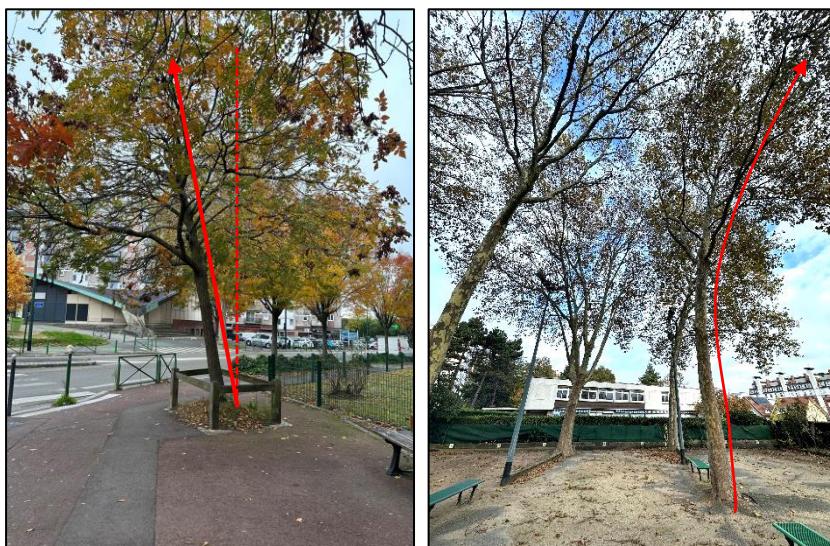
La source de désaxement des platanes notamment est le phototropisme. Ce phénomène est dû à la recherche de la lumière par l'arbre, et de ce fait toute contrainte ne lui permettant pas d'y accéder, favorise l'arbre à se désaxer (bâtiments, concurrence avec d'autres arbres, etc.).

Photos 8 et 9 : désaxement

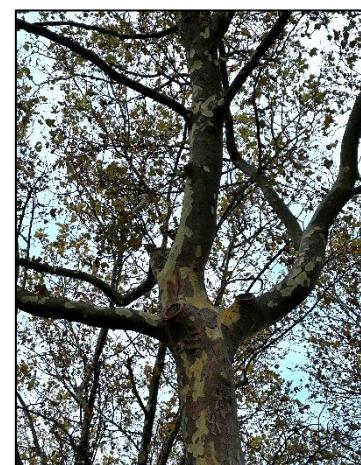
Diverses plaies d'élagage issues de coupes drastiques ont été observées dans plusieurs couronnes avec présence ou non de cavités.

Ces plaies ont été occasionnées par des interventions à la suite d'une défaillance de l'axe, des retards dans les opérations d'élagage ou bien à la suite de conflits présents ou non avec les usagers, avec les parcelles ou les bâtiments adjacents.

La dégradation des tissus par les champignons lignivores est prévisible pour certaines plaies que les cals cicatricielles pourront difficilement recouvrir. La capacité de compartimentation de l'arbre joue un rôle essentiel pour limiter leur progression et les pertes de résistance mécaniques de la zone.

Photo 10 : plaie de taille

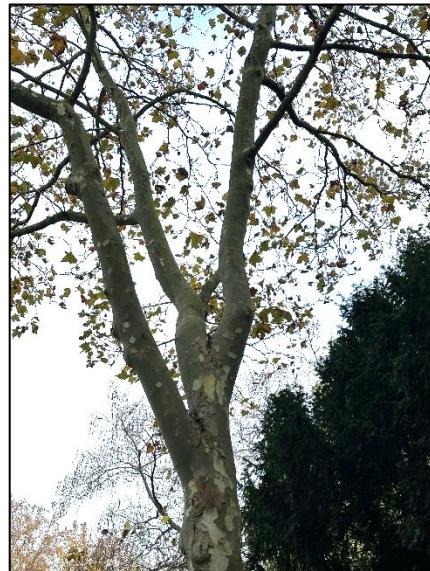
L'écorce incluse est un défaut de croissance localisé au point d'insertion de deux charpentières. Les axes concernés se développent en formant alors un angle aigu à la base de la fourche.

Au niveau de cette zone désignée, la liaison des tissus ligneux, (garante de la stabilité de l'axe) est imparfaite et il en résulte la formation d'un point de faible résistance avec risque de désolidarisation brutale, les deux axes n'étant que partiellement soudés.

Photo 11 : écorce incluse
charpentière principale

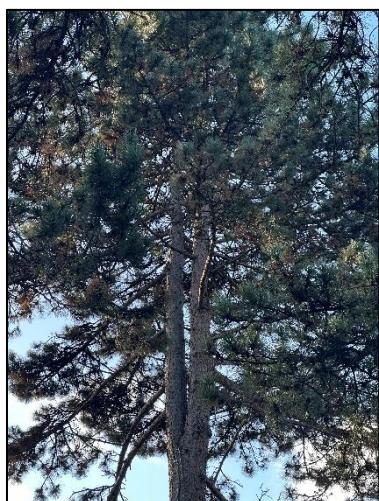
Cette maladie est provoquée par un champignon microscopique. Ce parasite des aiguilles, induit selon son niveau d'attaque, des pertes de vigueur voire des dépérissements généralisés à toute la partie aérienne des arbres attaqués. *Sphaeropsis sapinea* sévit préférentiellement sur les pins en difficulté de croissance et de développement dans leur milieu.

Connaissant le pathogène assez fluctuant en termes de virulence, le stade de déclin irréversible condamnant les arbres infectés, n'est encore pas atteint.

Photo 12 : Pin touché par la maladie des aiguilles rouges

La survie de ces arbres sera conditionnée à un retour de meilleures conditions édaphiques et la mise en place de mesures prophylactiques simples par le ramassage et la destruction par le feu des cônes tombés, sur lesquels la maladie se conserve et redémarrent des foyers d'infections.
