RAPPORT TECHNIQUE

Ville de Malakoff

Bâtiment 54 Avenue Pierre Brossolette

Date de la visite :Le 16/12/2025

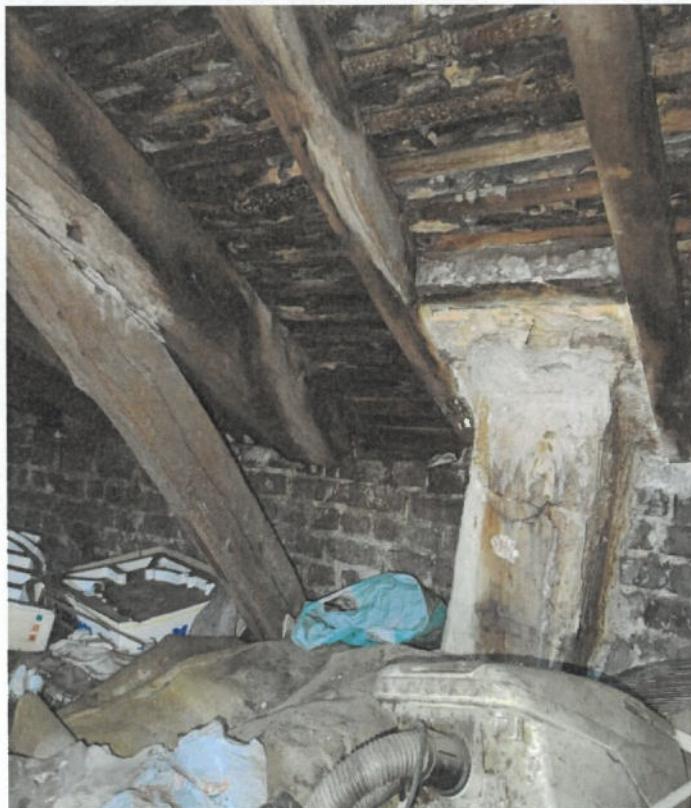
- Fissures importantes sont constatées au niveau de la structure charpente bois avec flambement des pannes faîtages et intermédiaires compris les pannes sablières constituant un réel risque d'effondrement partiel ou total à très court terme (voir Photo 4 et 5) de l'immeuble. Une présence d'une altération par colonisation fongique des bois (pourriture cubique et pourriture blanche/noire) avancée est constatée
- Affaissement visible de la toiture constaté notamment du côté de la façade sur l'avenue Pierre Brossolette (Voir Photo 6)
- Présence d'une forte dégradation des souches de cheminées, présentant un risque d'effondrement sur la voie publique (Voir photo 6)

Photo 4 : Dégradation avancée de la charpente principale du bâtiment A
Déformation importante de la structure porteuse-Risque certain d'effondrement partiel ou total à court terme

- En raison de la dégradation des biens objet du présent rapport, je recommande de procéder à la démolition du bâtiment A du 54 Avenue Pierre Brossolette dans les meilleurs délais.

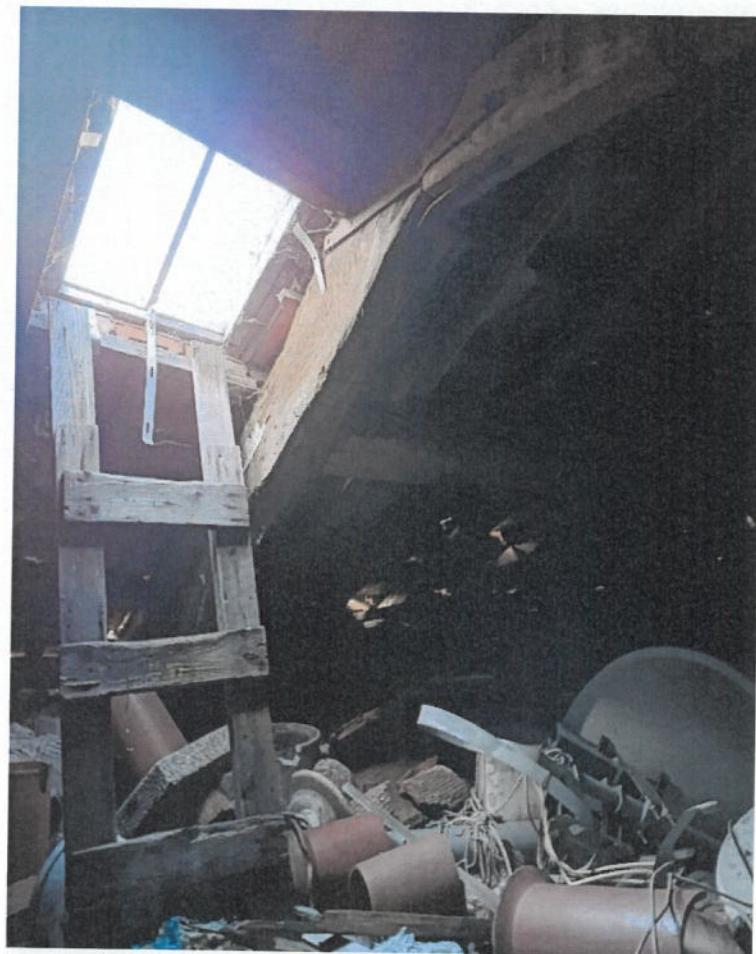
Photo 5 : Dégradation avancée de la charpente principale du bâtiment A
Déformation importante de la structure porteuse au niveau des arbalétriers -Risque d'effondrement partiel ou total à court terme

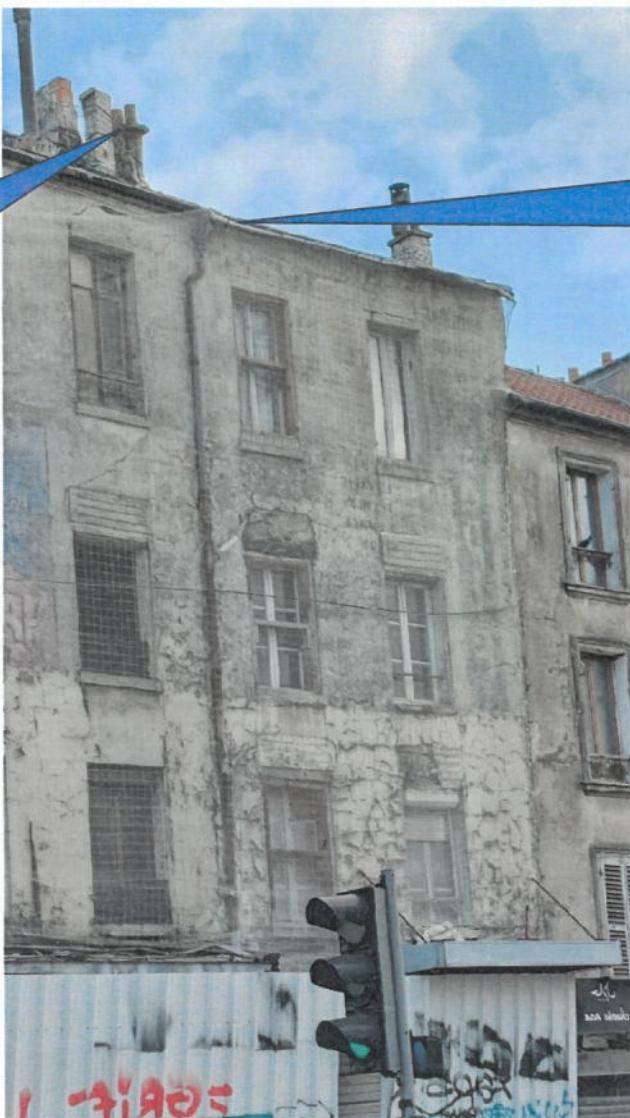
Photo 6 : Souches de cheminées en état de dégradation avancée

Risque de chute de ces ouvrages sur le domaine public

Déformation importante de la couverture en tuiles

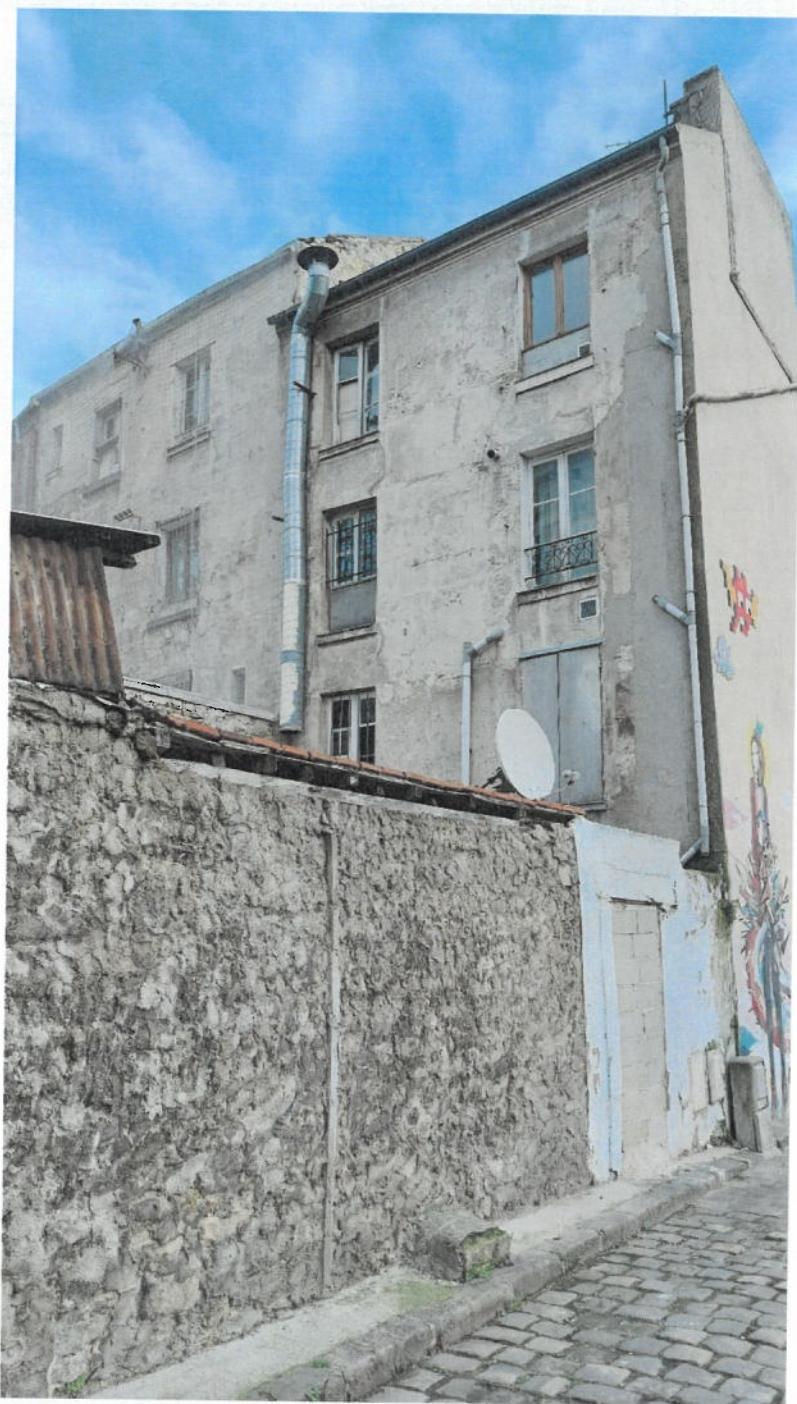
- Le pourrissement (colonisation fongique et fissuration visible des parements maçonnés) très avancé du linteau des fenêtres constaté à tous les niveaux. La détérioration de la façade depuis la pose de filets en 2019 entraîne une

augmentation du risque de chute d'éléments structurants (enduit, menuiseries...) sur le domaine public ou dans la cour. (photo 7)

Photo 7 : Façade sur cour du Bâtiment A

Fissures apparentes en façades qui se sont aggravées dans le temps

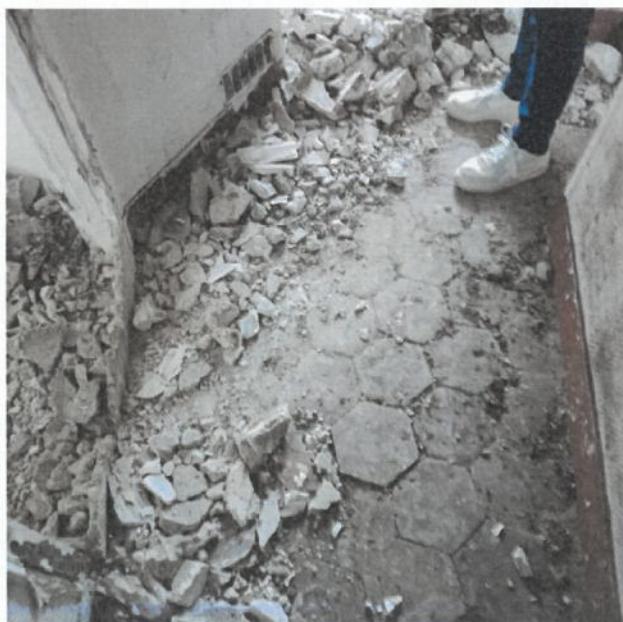
- Détérioration avancée des planchers sur les différents niveaux est constatée (photo 8) ;
- Dégradation avancée de plafonds au niveau du Rez-de-chaussée avec un risque d'effondrement. (Photo 9) ;
- Humidité généralisée et infiltrations massives constatées sur l'ensemble des cloisons intérieures (photo 10) et colonisation biologique (animale et végétale avec risque d'infiltration d'insectes xylophages altérant la structure porteuse) ;
- Absence de murs de refends distincts entre le 54 Avenue Pierre Brossolette et le 56 avenue Pierre Brossolette. Tout effondrement du 54 Avenue Pierre Brossolette entraînerait l'effondrement du 56 Avenue Pierre Brossolette, mitoyen du passage du Petit Vanves, cheminement ouvert à la circulation générale.

Photo 8 : Détérioration avancée des planchers constatée

à chaque niveau du bâtiment

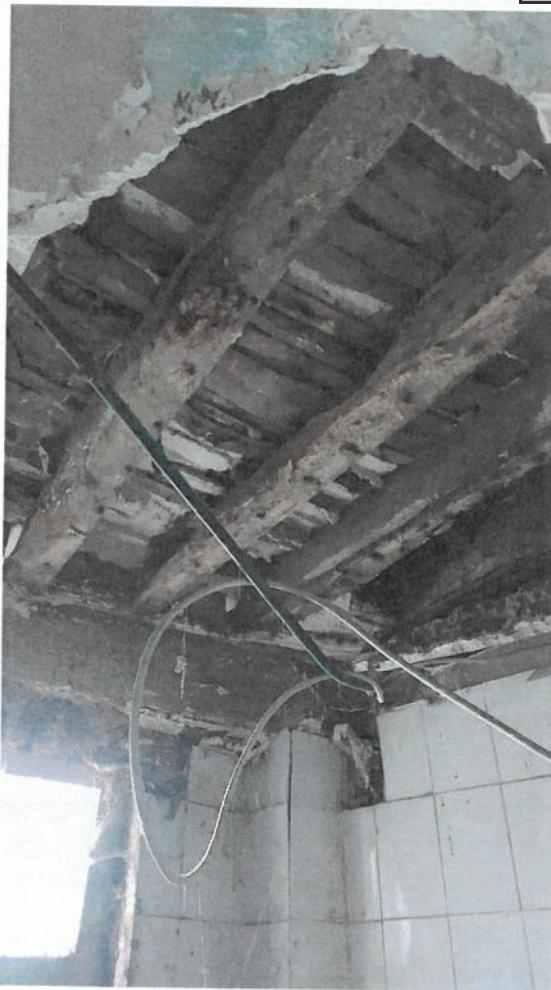
Photo 9: Dégradation avancée de plafonds au niveau du Rez-de-chaussée

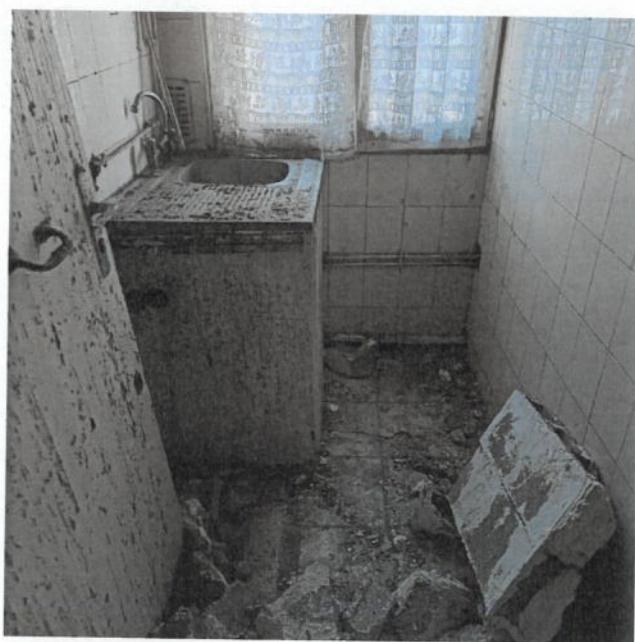
Photo10 : Humidité généralisée, déjections animales et infiltrations massives sont constatées sur l'ensembles des cloisons intérieures
