## **ARRETE MUNICIPAL A2024\_29**

**OBJET** : Arrêté de mainlevée de l'arrêté de mise en sécurité en procédure d'urgence concernant l'immeuble situé 79 avenue Pierre Larousse à Malakoff (92240), section cadastrale n° C 49 ayant également impacté la sécurité de l'immeuble situé 77 quater avenue Pierre Larousse à Malakoff (92240), section cadastrale n° C 48

# RAPPORT D'EXPERTISE : PERIL IMMINENT

Lieu : 79 & 77 quater av. Pierre Larousse, 92240 Malakoff, parcelles cadastrées C 49 et C 48

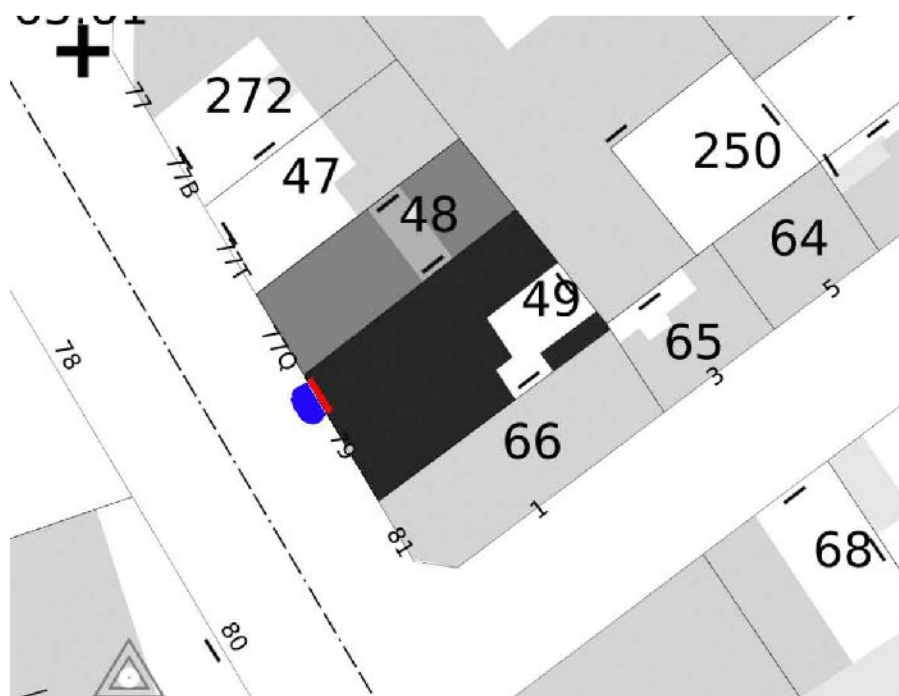
Un sondage destructif montre une cavité sous le trottoir, au droit du mur effondré :

- Dimensions approximatives : 2m x 1.5m, profondeur 1m ;
- De nombreux réseaux se trouvent à cet endroit : eau, gaz, électricité ;
- La cavité est beaucoup plus profonde que les tuyaux : important ravinement des sablons ;

*En rouge : mur effondré*  
*En bleu : cavité sur voie publique*

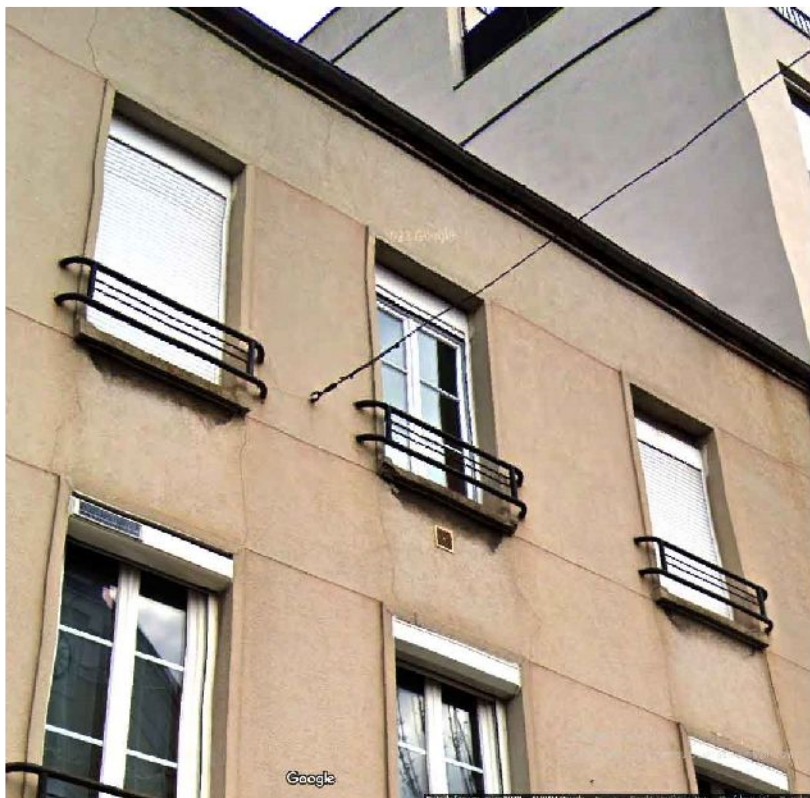
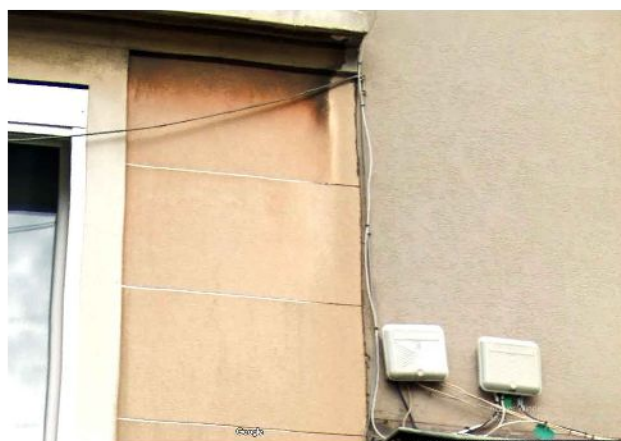
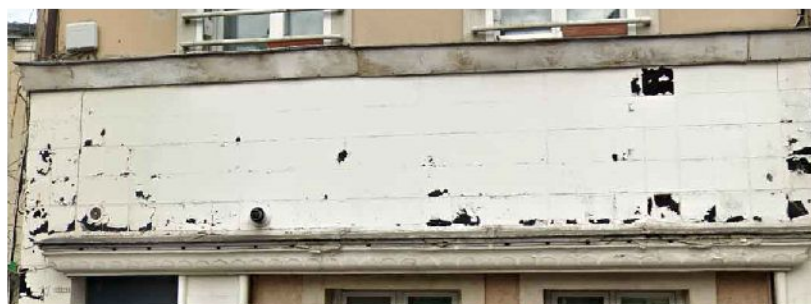
A l'examen des photos Google Map prises en mars 2023, nous constatons que les désordres relevés le 6 septembre 2024 existaient en 2023.

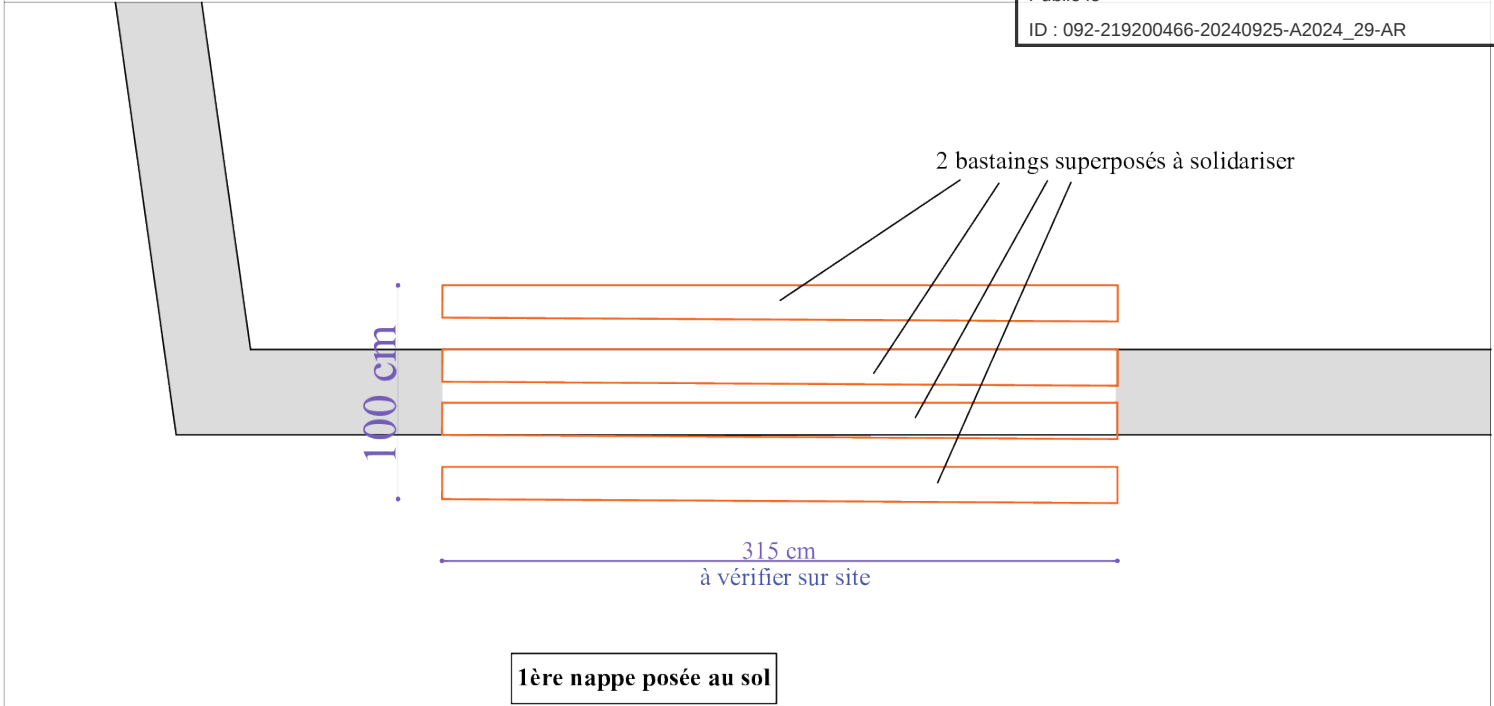
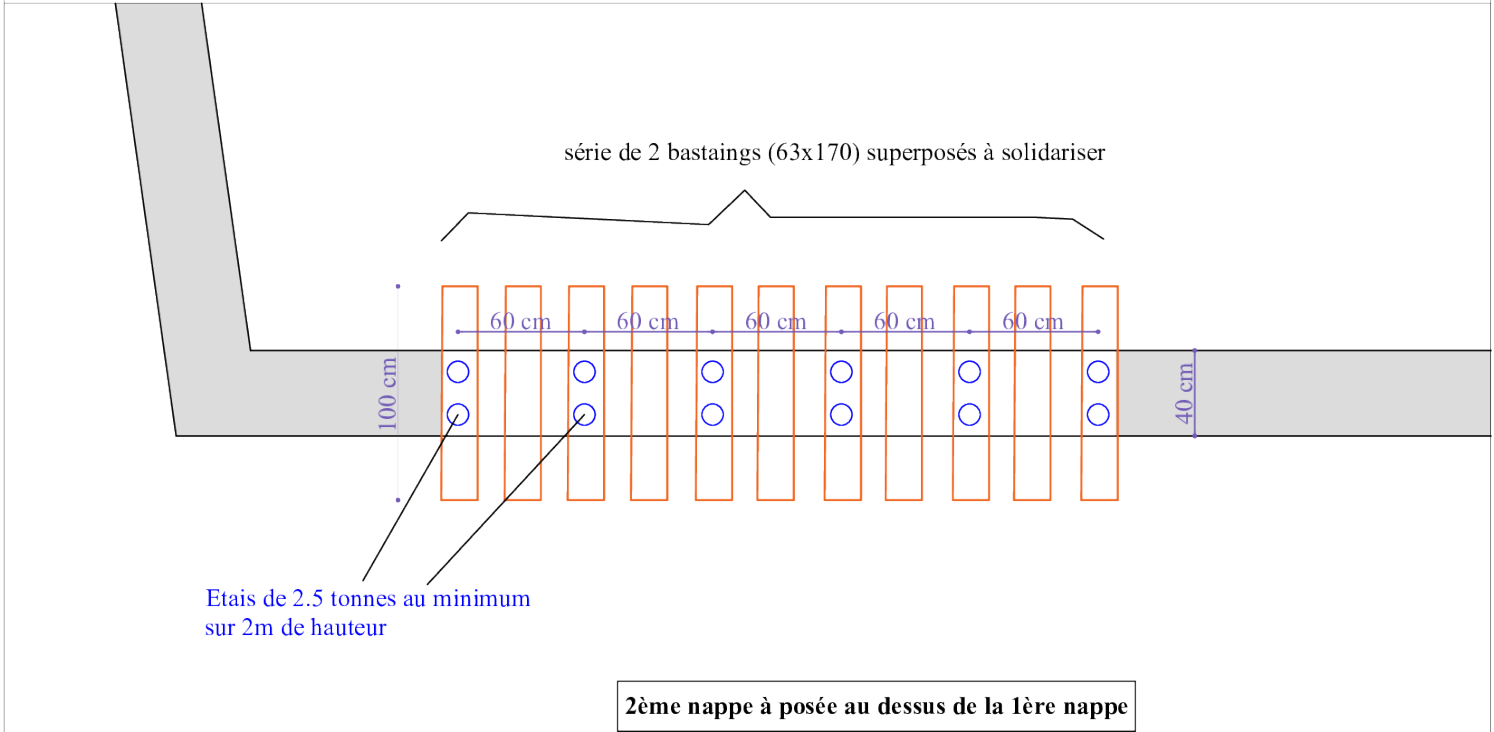
- Etais de 2.5 tonnes au minimum sur 2m de hauteur par étais
- Bastinges en bois résineux C24

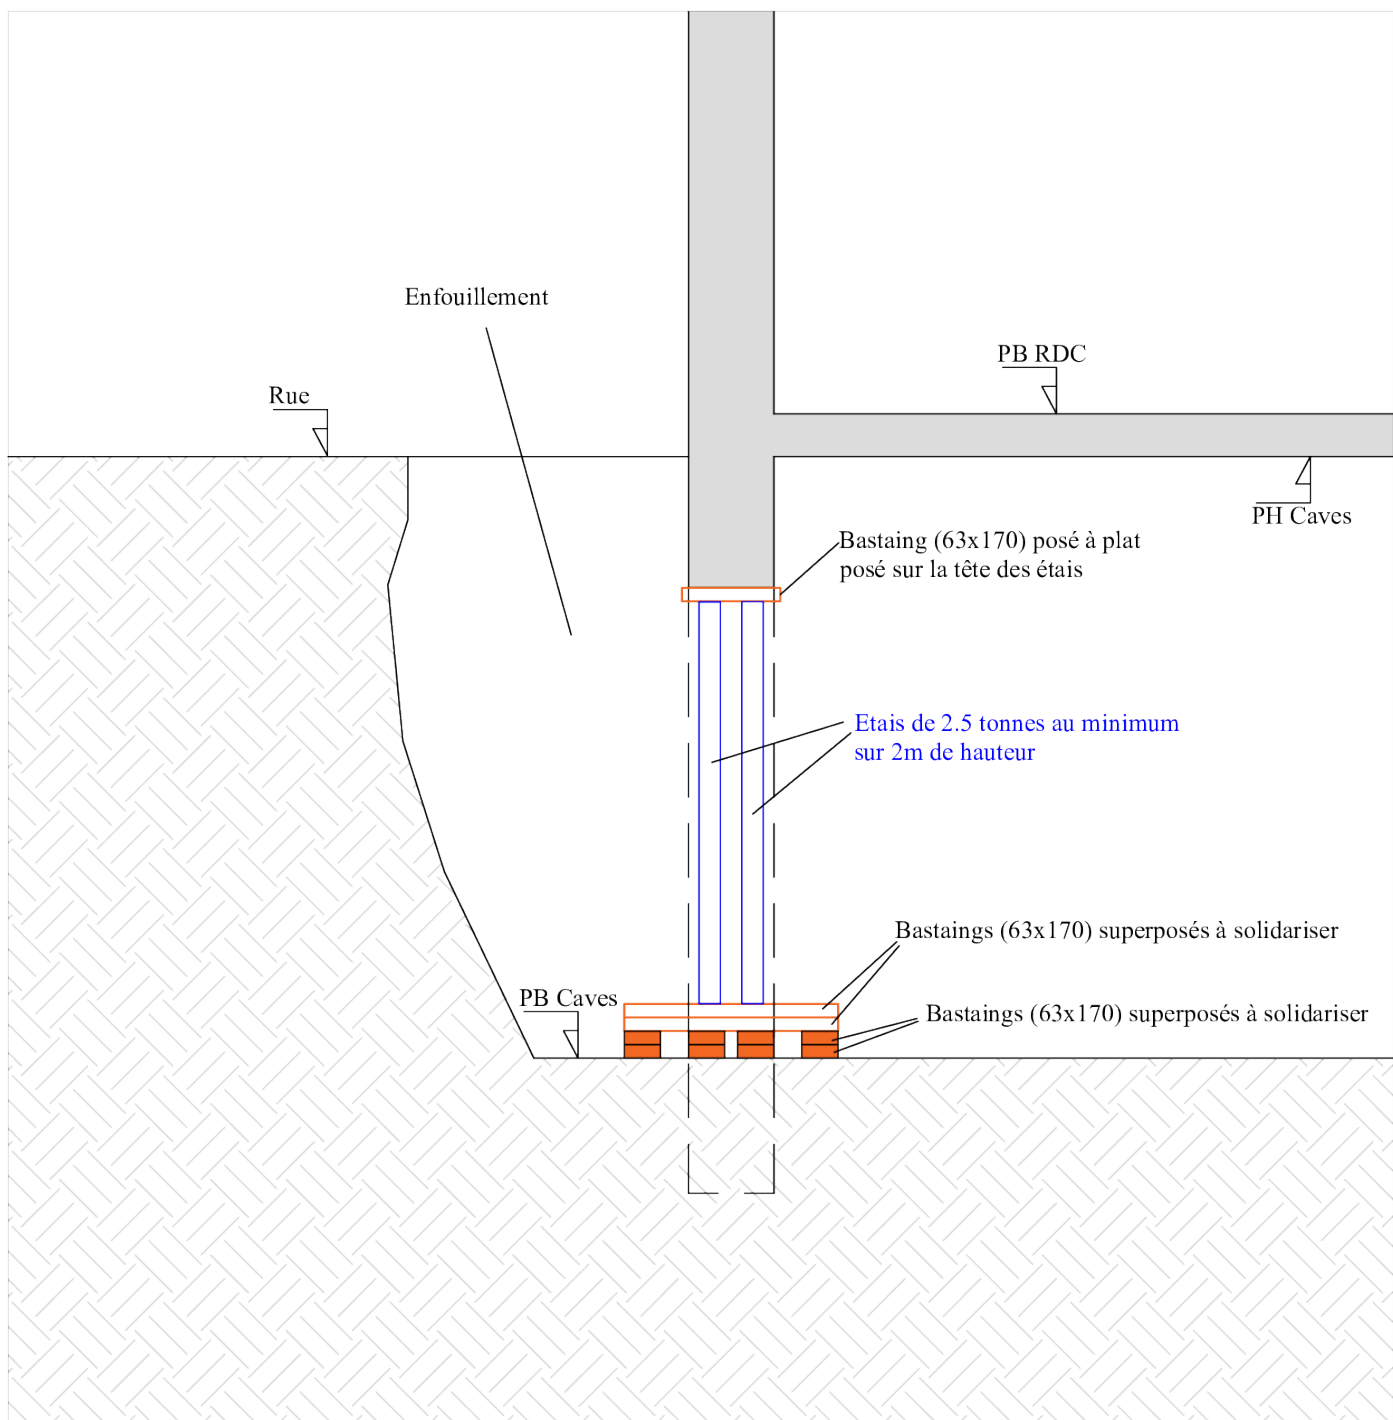
- Etais de 2.5 tonnes au minimum sur 2m de hauteur par étais
- Bastaings en bois résineux C24

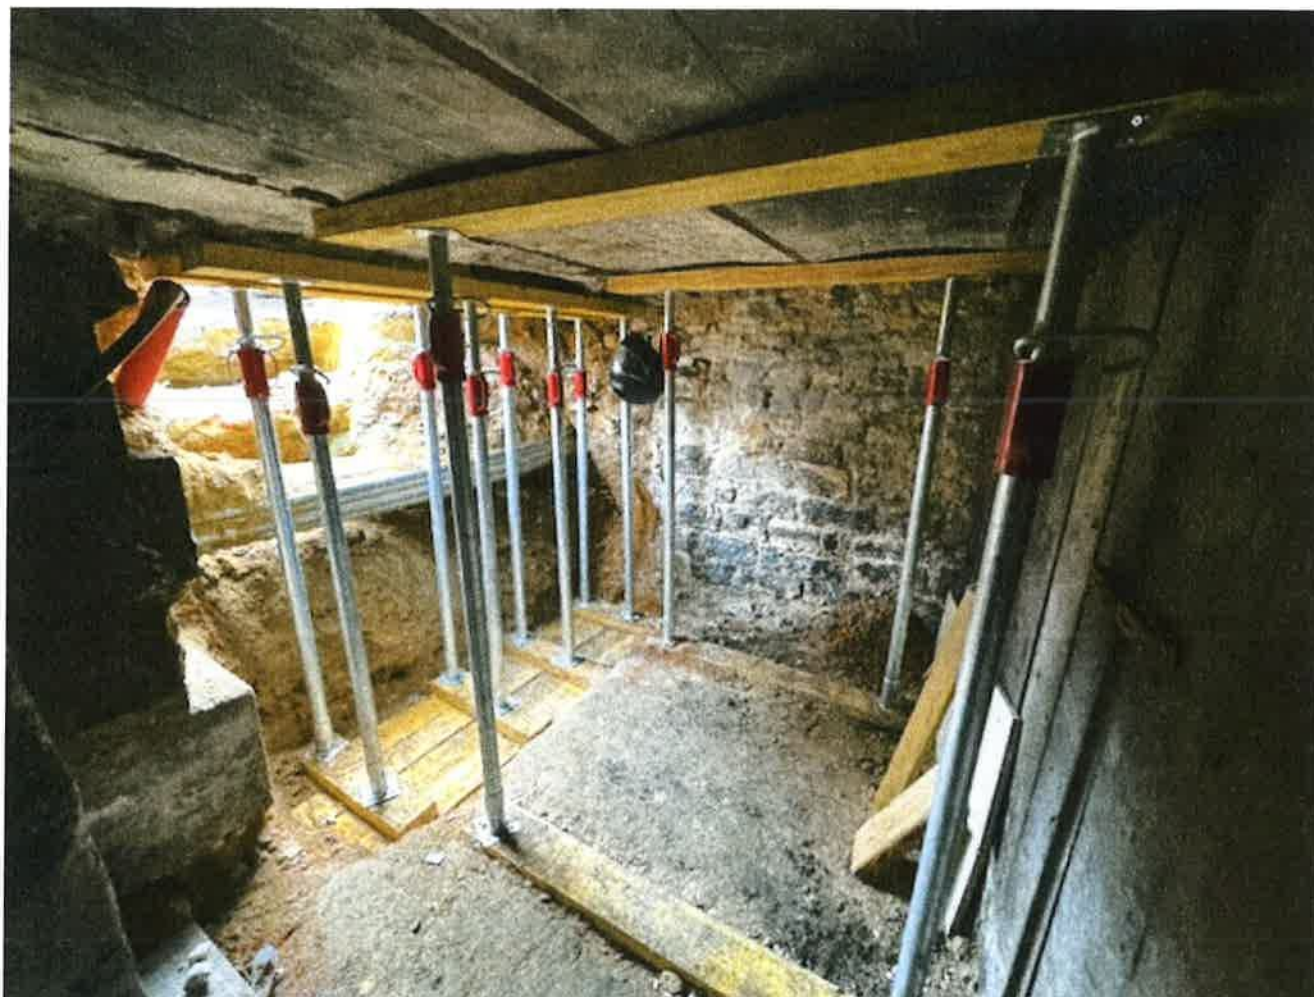
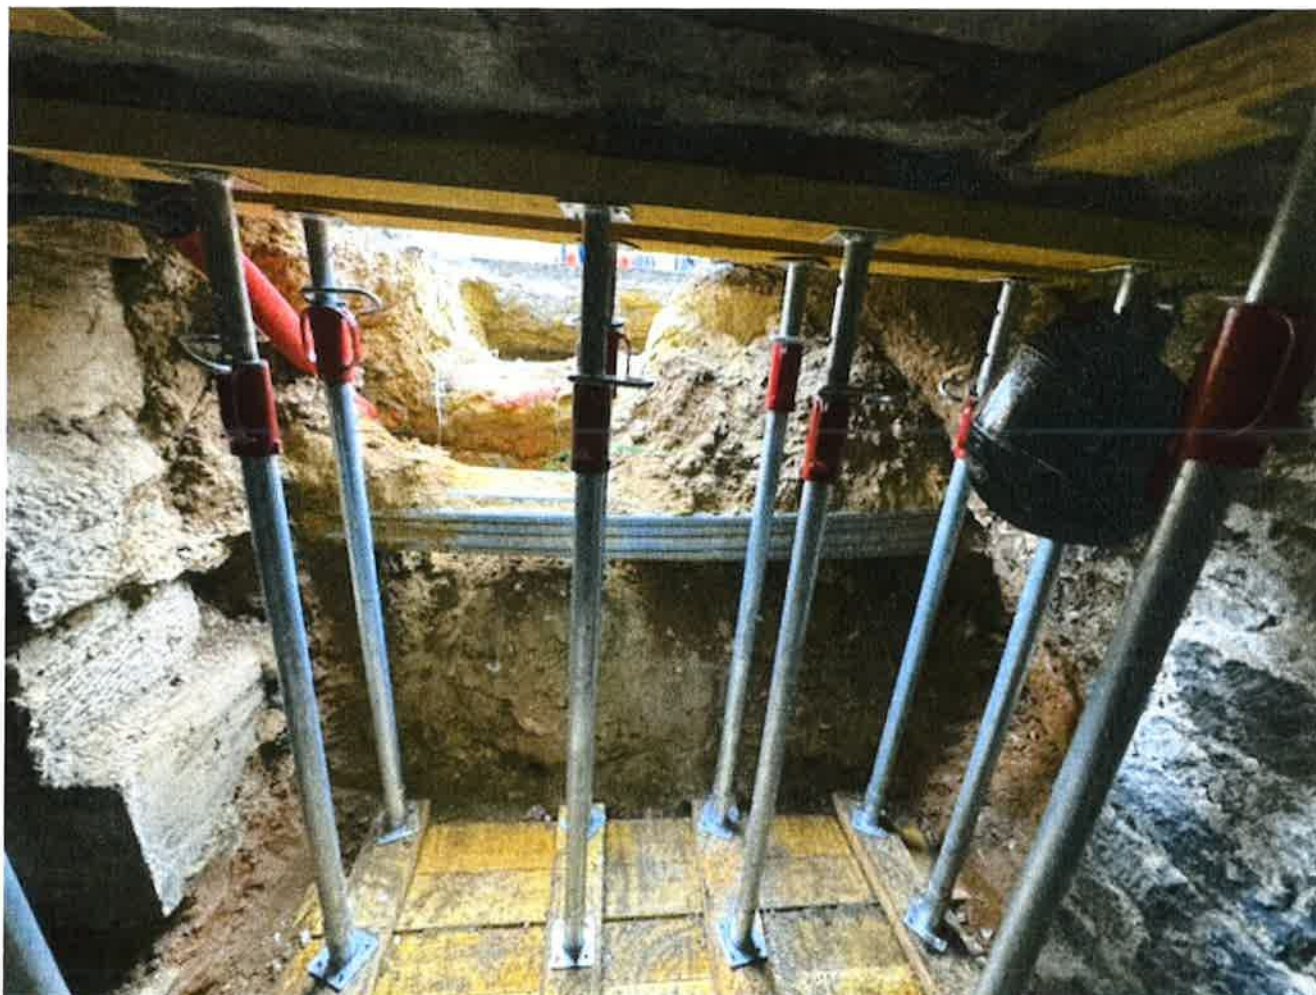
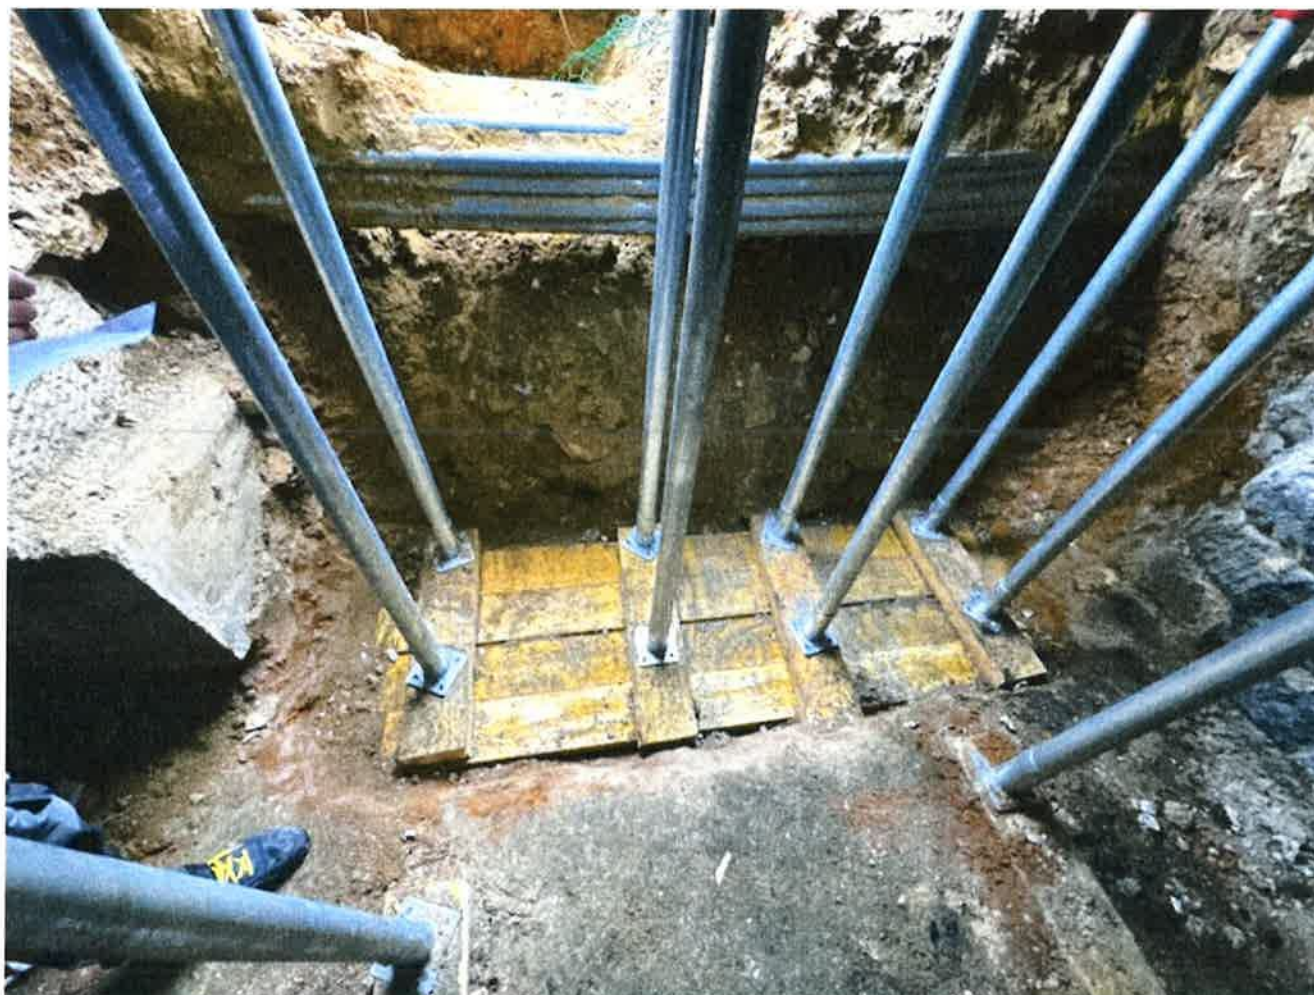
Nous confirmons que l'ouvrage d'étalement du mur effondré de la copropriété du 79 rue Pierre Larousse à Malakoff, mis en œuvre, par l'entreprise ALTO IDF est conforme aux plans réalisés par notre bureau d'étude (Plans de la série n°240917PL8787).
