RAPPORT D'EXPERTISE : PERIL IMMINENT

Affaire : COMMUNE DE MALAKOFF

Ref. : Ordonnance du TA de Cergy - Pontoise du 5 septembre 2024 n°2412744

Lieu : 79 & 77 quater av. Pierre Larousse, 92240 Malakoff, parcelles cadastrées C 49 et C 48

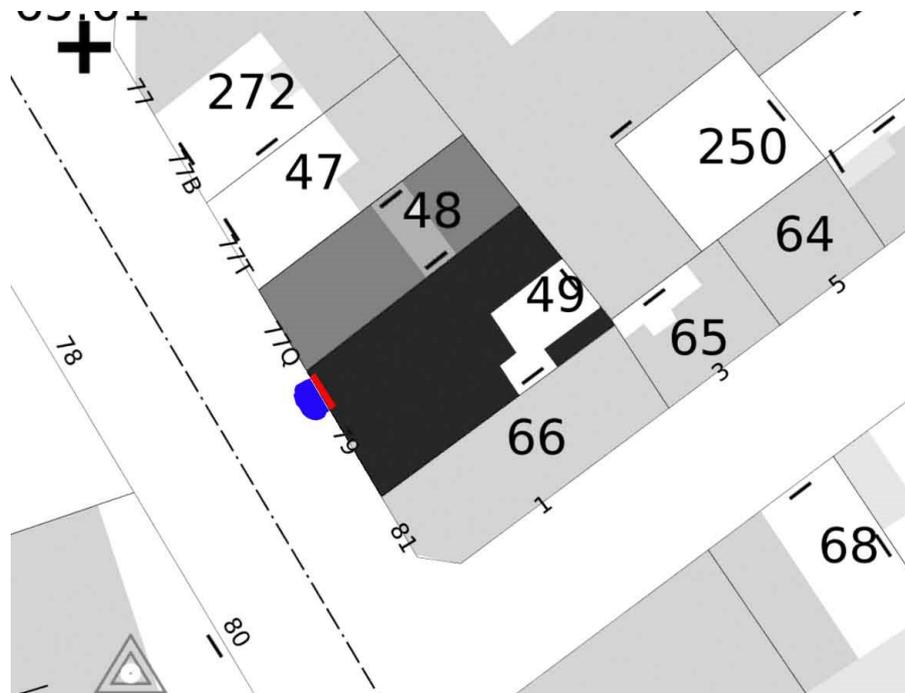
Un sondage destructif montre une cavité sous le trottoir, au droit du mur effondré :

- Dimensions approximatives : 2m x 1.5m, profondeur 1m ;
- De nombreux réseaux se trouvent à cet endroit : eau, gaz, électricité ;
- La cavité est beaucoup plus profonde que les tuyaux : important ravinement des sablons ;

*En rouge : mur effondré
En bleu : cavité sur voie publique*

- **Rebouchage de la cavité**

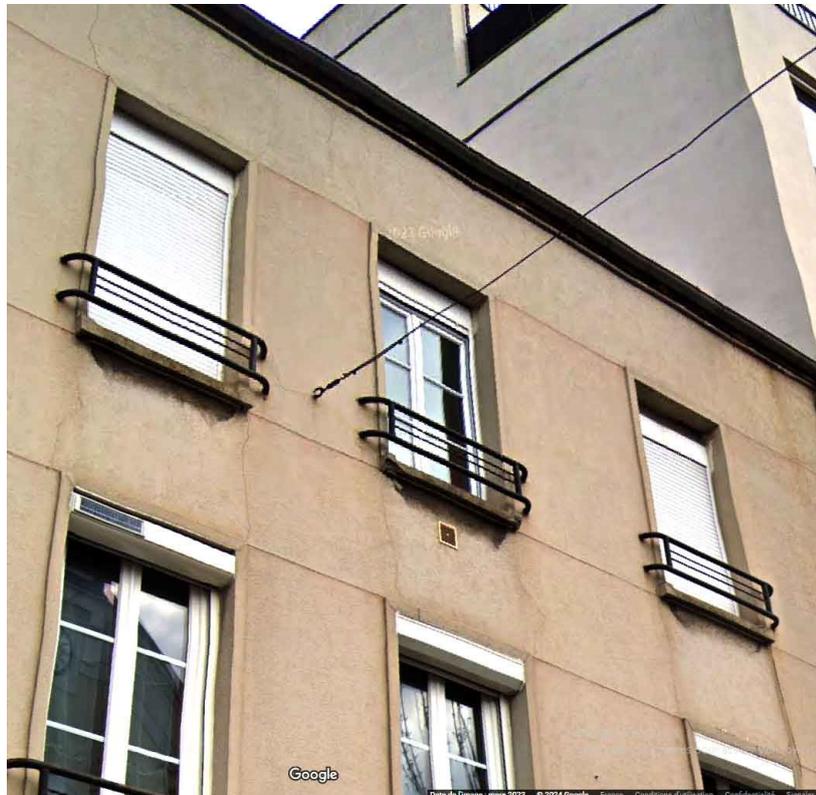
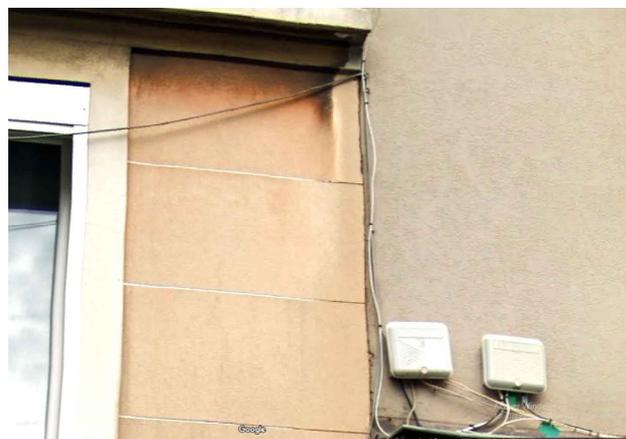
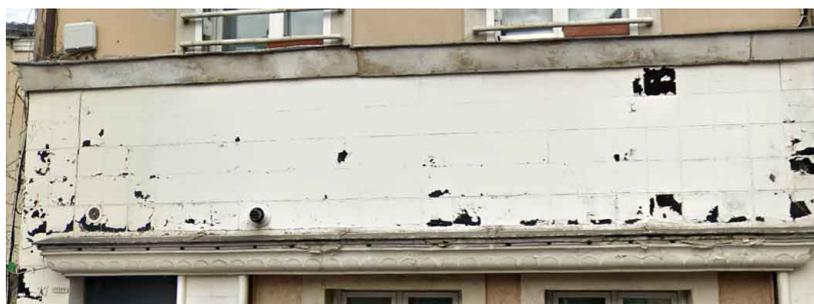
3.2.3 Précisions à propos des désordres examinés en façades rue

A l'examen des photos Google Map prises en mars 2023, nous constatons que les désordres relevés le 6 septembre 2024 existaient en 2023.
