# RAPPORT D'EXPERTISE : PERIL IMMINENT

Affaire : COMMUNE DE MALAKOFF

Ref. : Ordonnance du TA de Cergy - Pontoise du 5 septembre 2024 n°2412744

Lieu : 79 & 77 quater av. Pierre Larousse, 92240 Malakoff, parcelles cadastrées C 49 et C 48

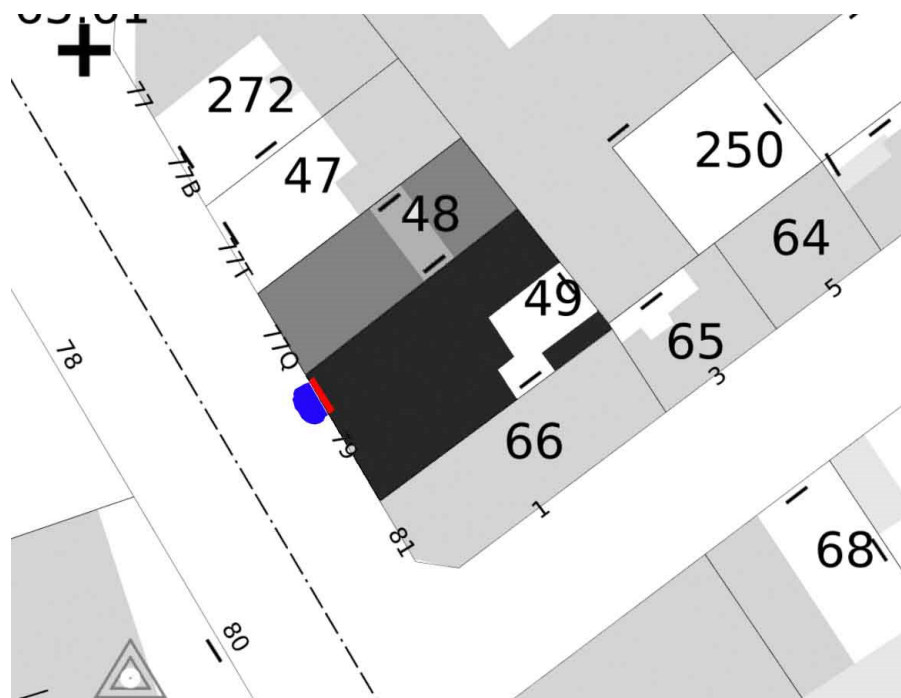
Un sondage destructif montre une cavité sous le trottoir, au droit du mur effondré :

- Dimensions approximatives : 2m x 1.5m, profondeur 1m ;
- De nombreux réseaux se trouvent à cet endroit : eau, gaz, électricité ;
- La cavité est beaucoup plus profonde que les tuyaux : important ravinement des sablons ;

*En rouge : mur effondré  
En bleu : cavité sur voie publique*

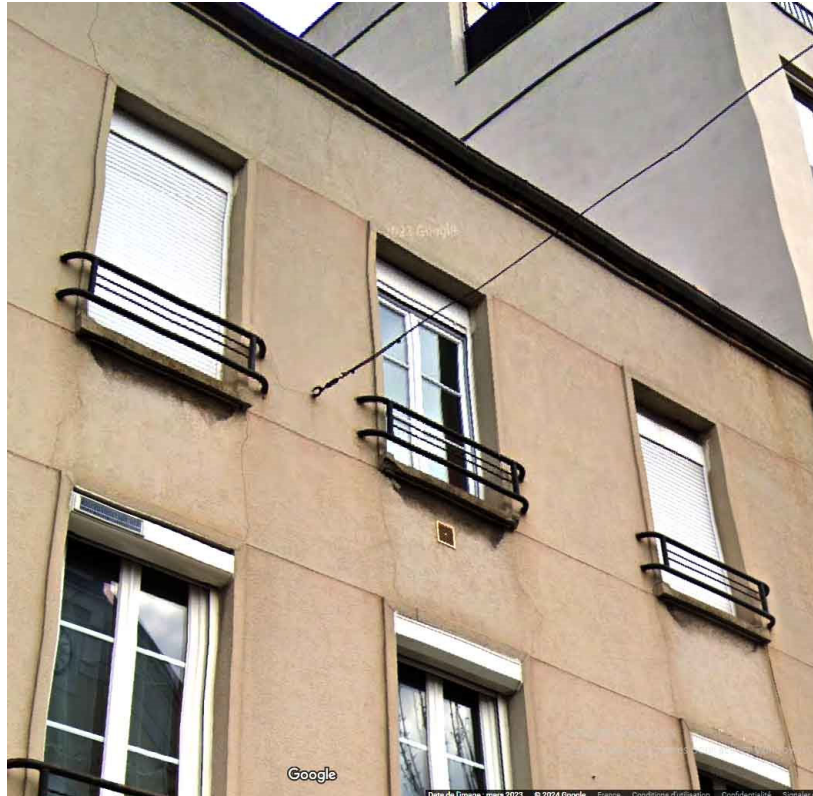
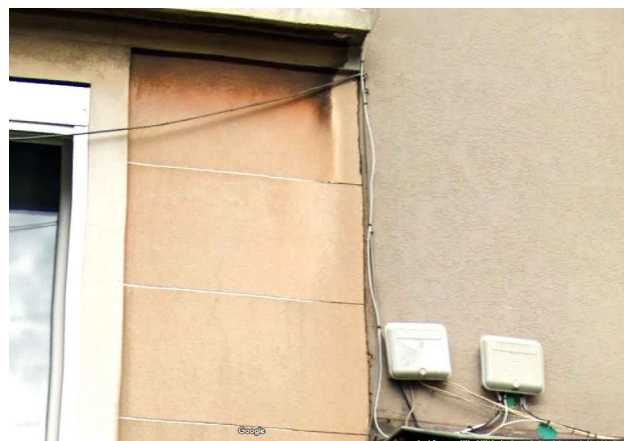
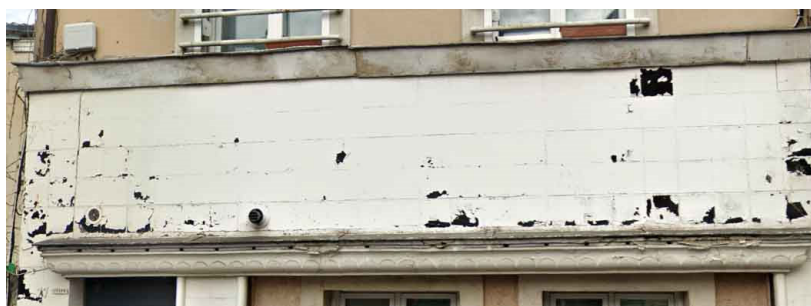
- Mauvais état général ;
- Des fissures et lézardes verticales joignent les angles supérieurs des fenêtres du 1er étage aux angles inférieurs des fenêtres du 2ème étage ;
- Aux angles supérieurs des fenêtres du 2ème étage, ces désordres se prolongent jusqu'en toiture (sauf fenêtre de droite, éloignée du désordre objet de l'expertise) ;
- Depuis les appartements nous constatons que ces désordres sont relativement récents ;

A l'examen des photos Google Map prises en mars 2023, nous constatons que les désordres relevés le 6 septembre 2024 existaient en 2023.
