RAPPORT 2324A-284

Client : Ville de Malakoff

Site : Maison au 37 rue André Sabatier à Malakoff (92)

Mission : Avis technique suite à constatation de désordres

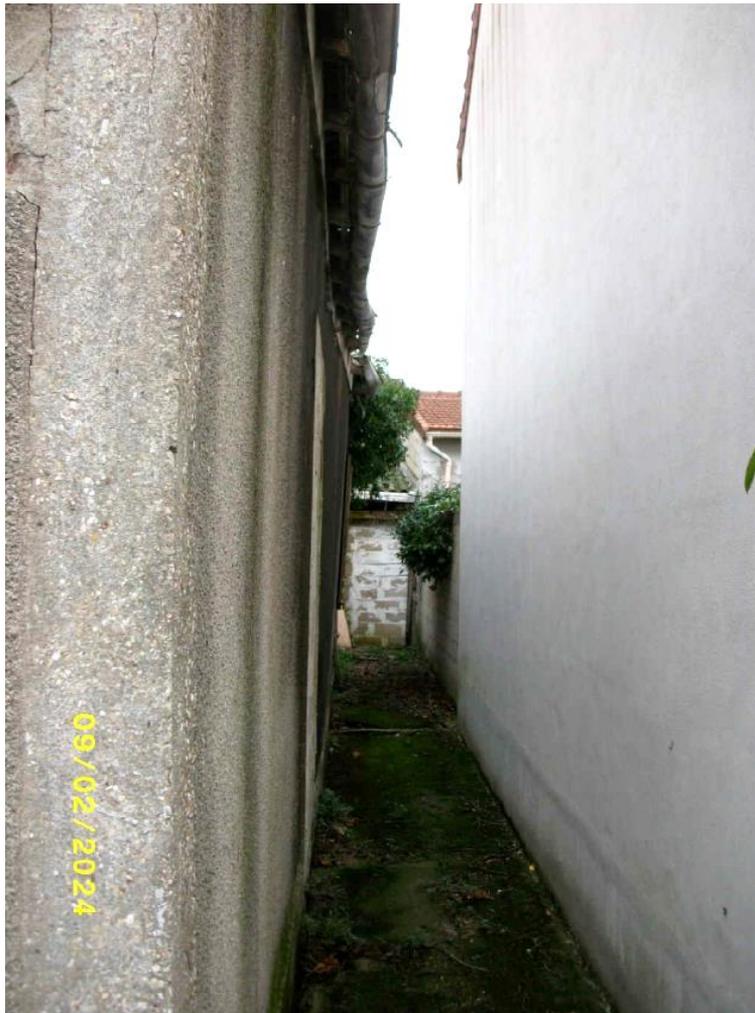
Le désordre en question concerne une déformation importante au niveau d'une partie de la façade long-pan sud.

Nous retrouvons ci-dessous la photographie qui nous a été transmise montrant le désordre :

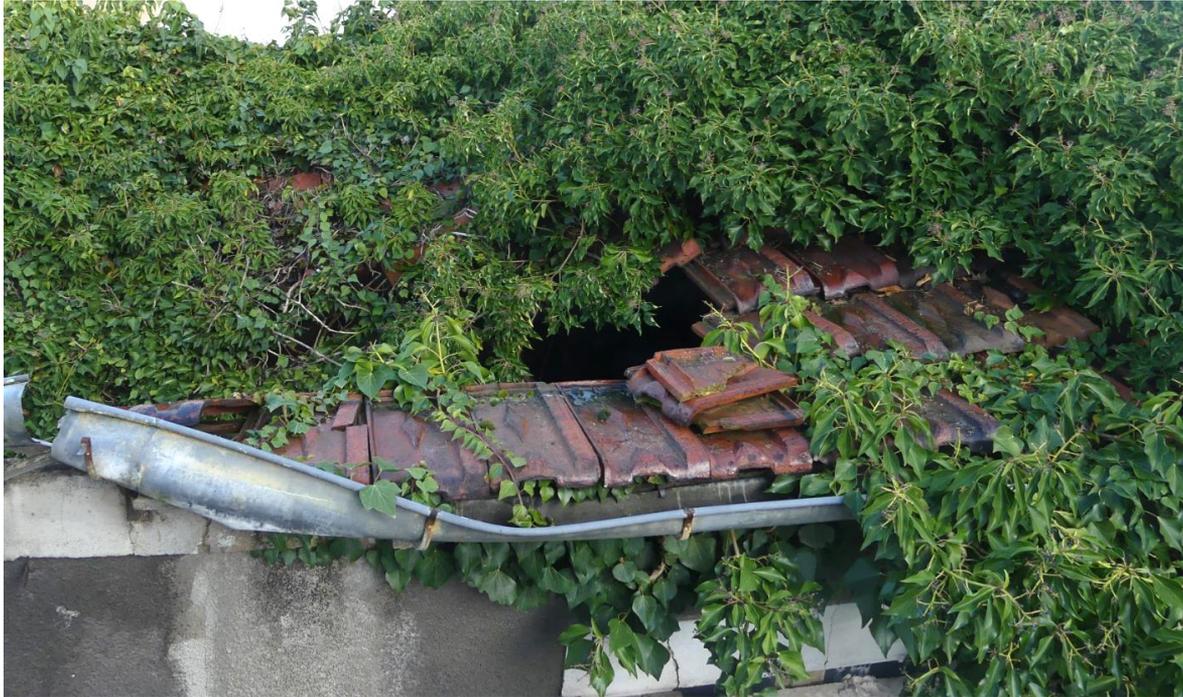
La charpente de la maison dont une grande partie est actuellement en ruine, est en bois massif constituée de chevrons et liteaux disposés sur des pannes en appuis sur les murs pignons.

Photographie de la toiture prise depuis la maison voisine

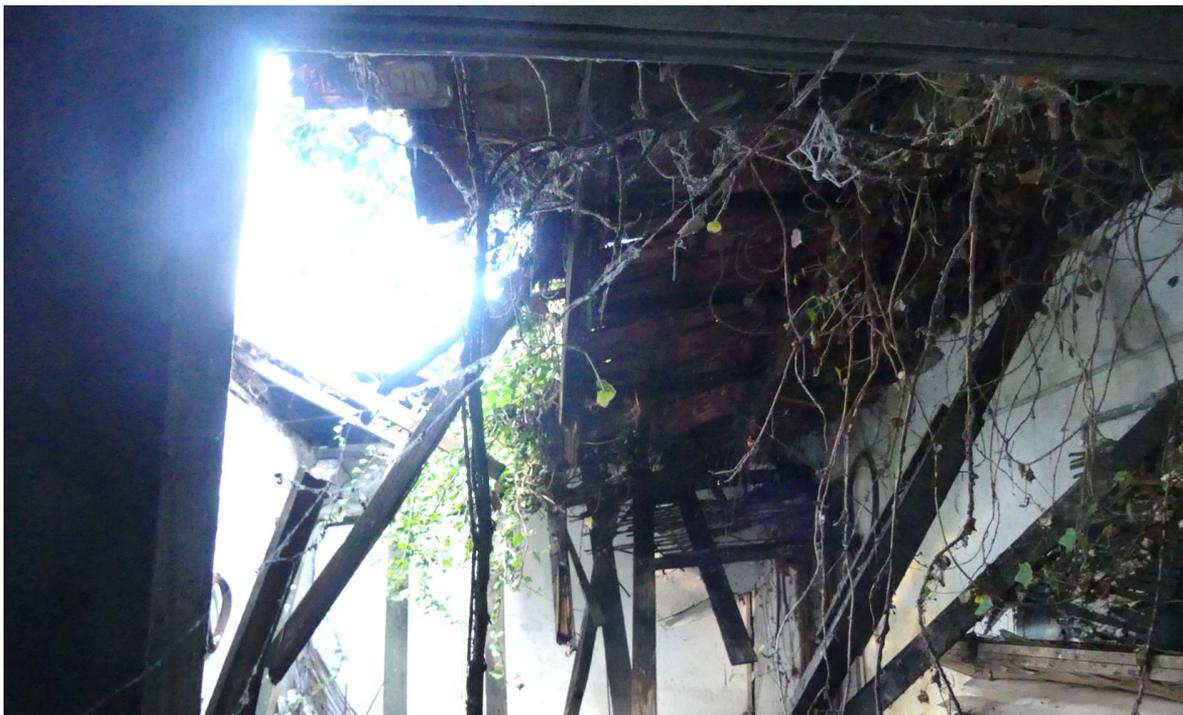
Photographie prise depuis une fenêtre partiellement condamnée

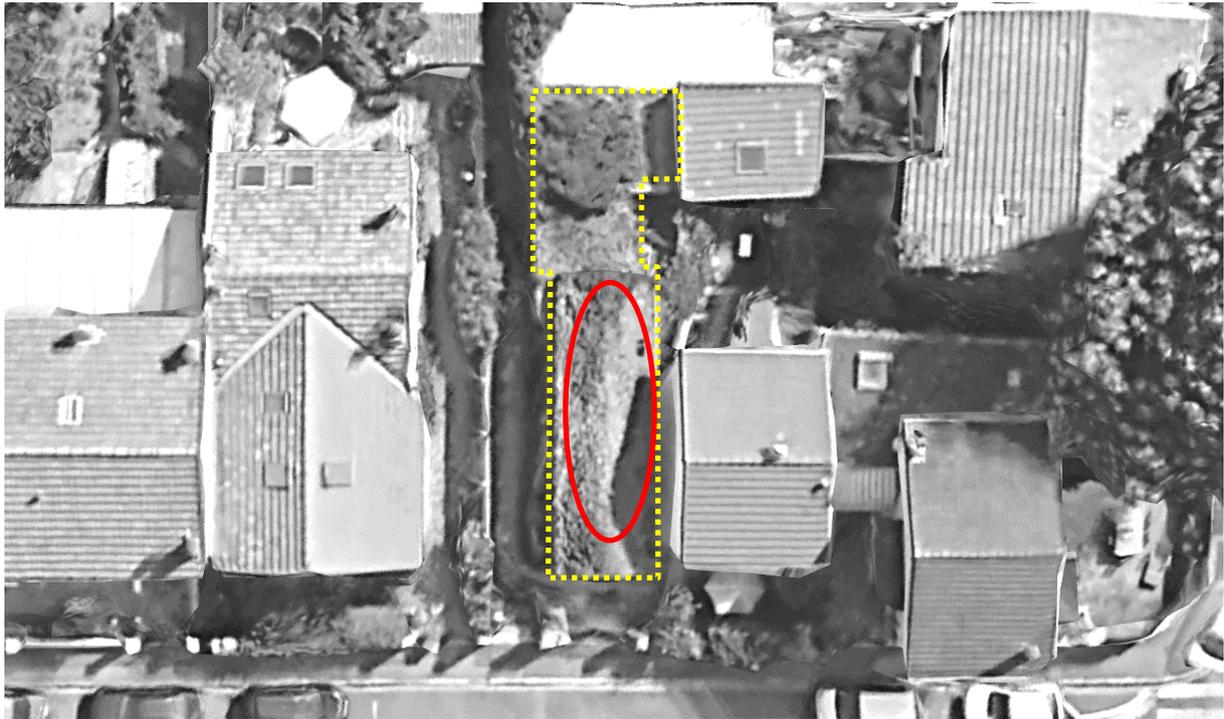
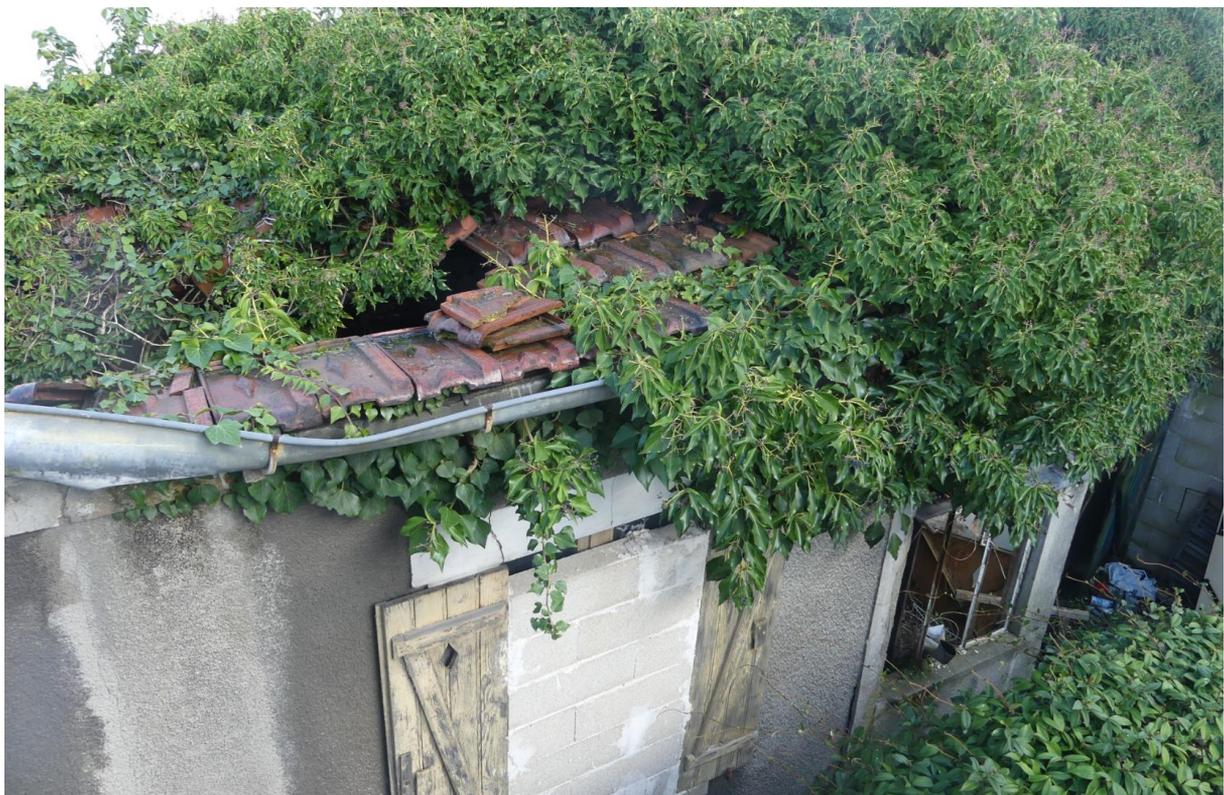
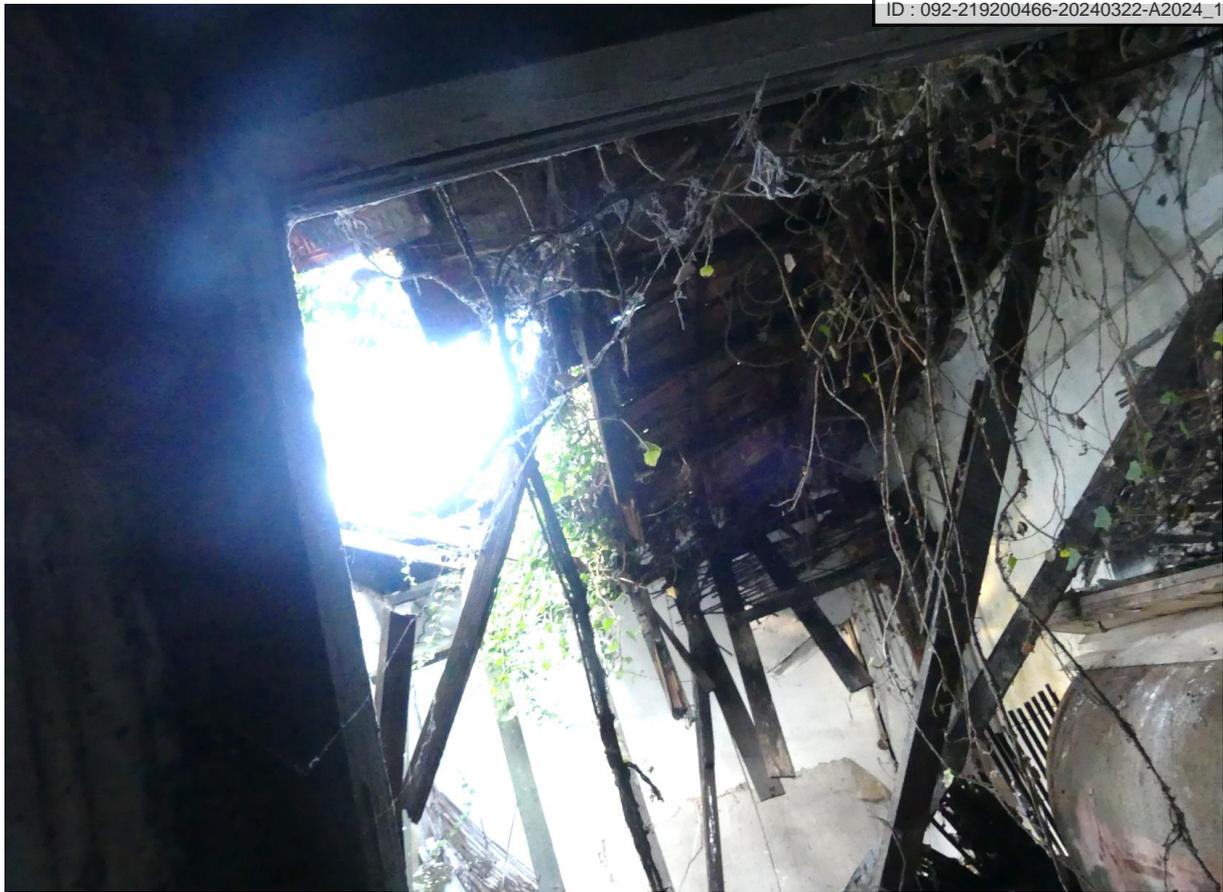
D1 : Effondrement de la charpente bois

Il a été constaté un effondrement de la charpente bois de la maison.

La charpente a probablement cédé après dégradation des éléments de structure sous l'effet de l'humidité et les infiltrations d'eau pluviale.

Cet effondrement a été également favorisé par la surcharge rapportée par la végétation présente en abondance.

Nous recommandons de procéder à la déconstruction de la maison.

Afin d'éviter les potentielles chutes des éléments de charpente et des tuiles de couverture, il conviendra d'être vigilants et attentifs lors des travaux de déconstruction.

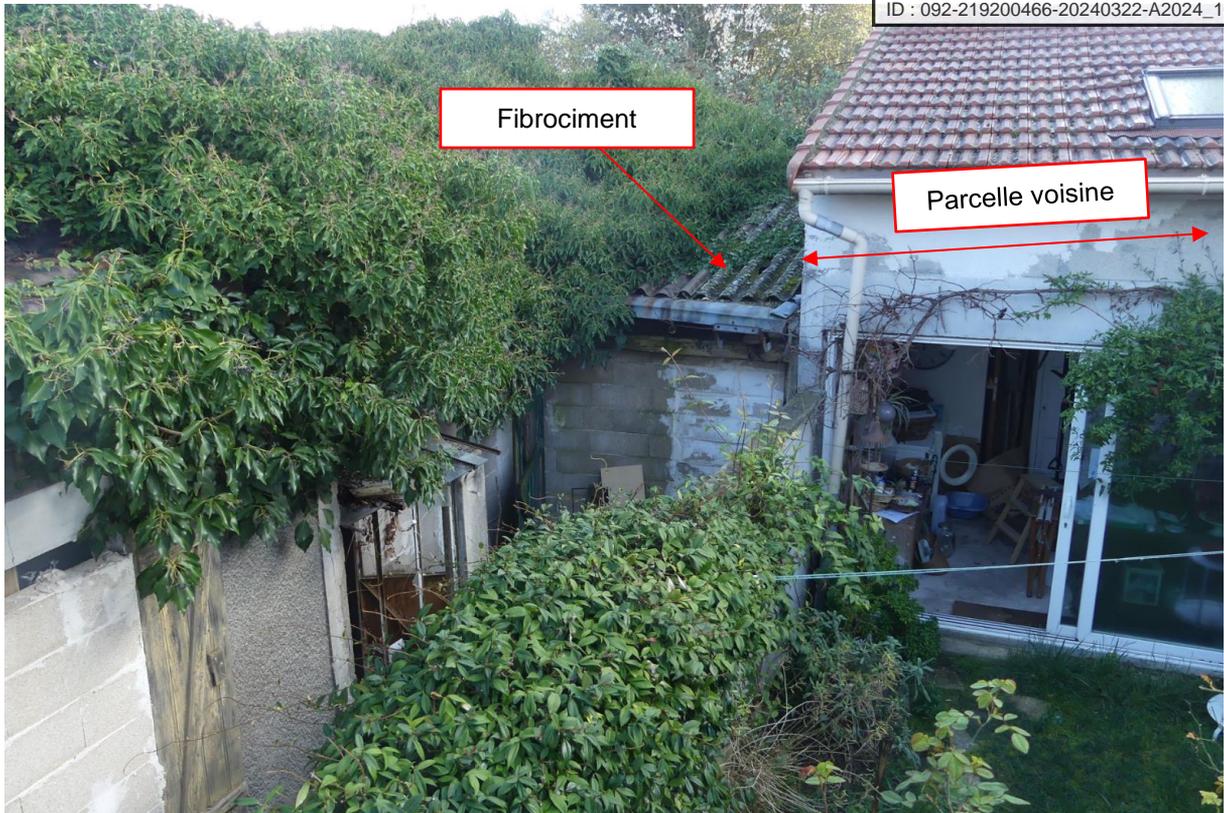
Nous soulignons également que la cabine au fond du passage sud pourrait présenter à l'avenir les mêmes désordres compte tenu de l'abondance de végétation et les problèmes d'étanchéité constatés en toiture. Il conviendra donc de procéder à sa démolition.

A noter que cette cabine semble être en appui sur un mur mitoyen avec l'extension située sur la parcelle voisine située au 39 rue André Sabatier.

Sa toiture est en fibrociment qui est un matériau amianté. Il conviendra d'en tenir compte.

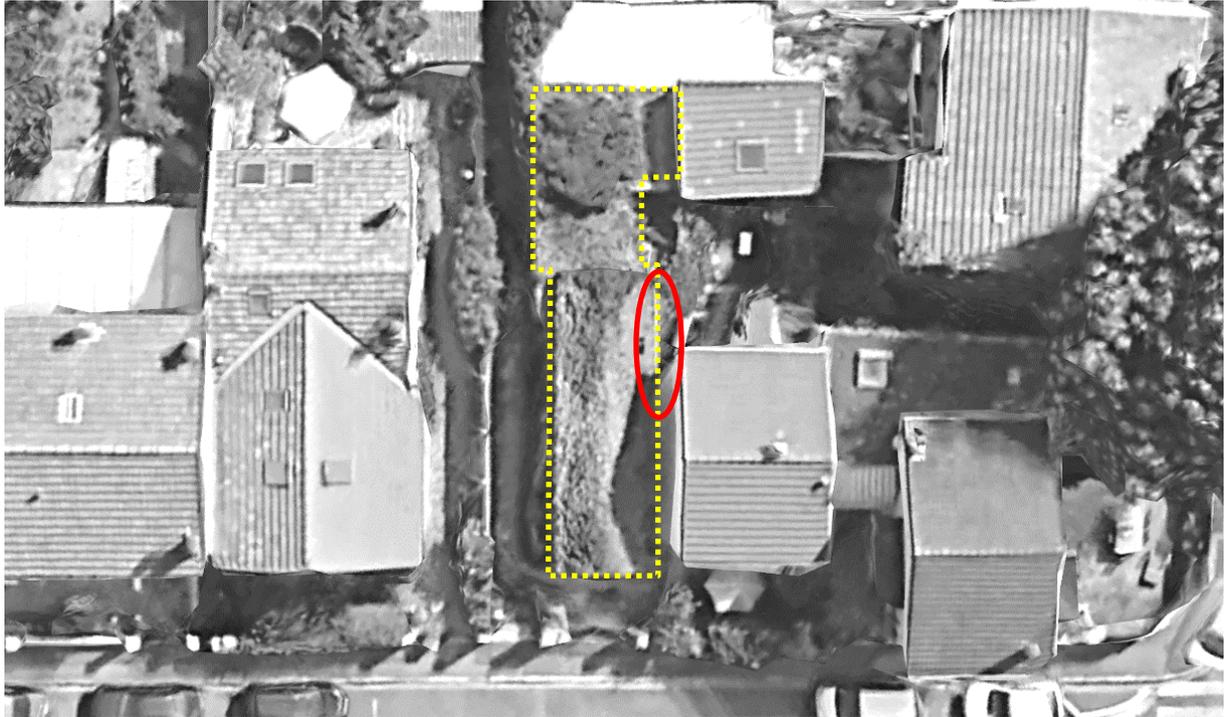
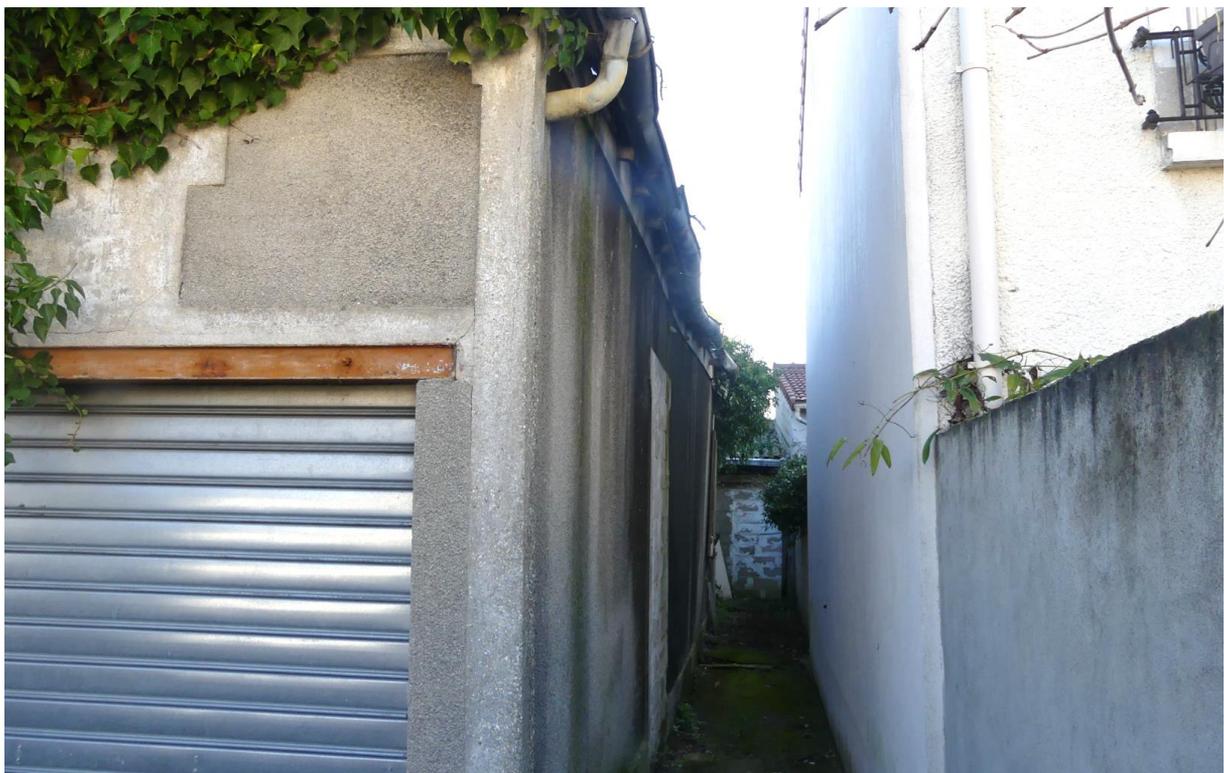
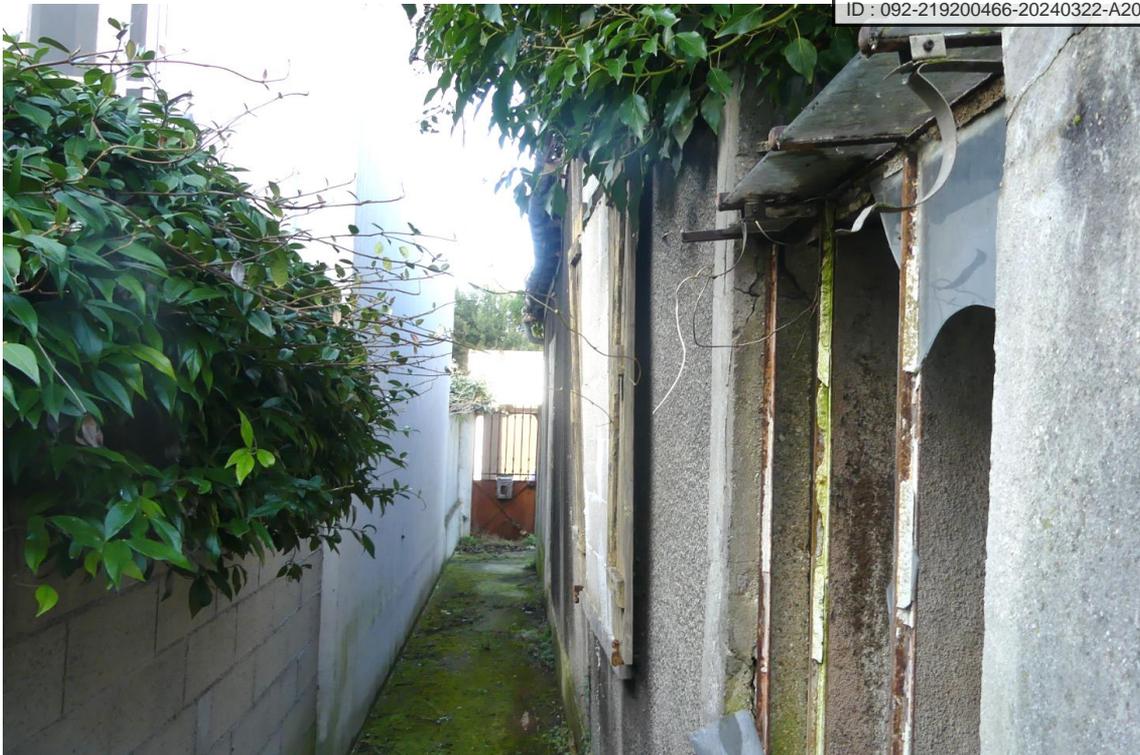
D2 : Déformation verticale importante d'une partie de la façade long-pain

Il a été constaté une inclinaison importante d'une partie de la façade sud de la maison.

Ce désordre est la conséquence des facteurs suivants ayant pu agir d'une manière cumulative :

- Abondance de la végétation qui représente une surcharge importante sur la charpente, qui à son tour exerce plus de pressions latérales sur la façade ;
- Potentielle insuffisance de chainages horizontaux et verticaux ;
- Mouvements de sol et des fondations sous l'effet du phénomène de turgescence provoqué par les racines de végétation présentes en abondance ;
- Mouvements de sol et des fondations sous l'effet du phénomène de gonflement après les fortes précipitations de cette année ;
- Détérioration du liant entre les blocs de la façade et les chainages sous l'effet des poussées de végétation et des infiltrations d'eaux pluviales ;
- Mouvements de sol et des fondations sous l'effet du phénomène de turgescence provoqué par les racines de végétation présentes en abondance ;

L'inclinaison de la façade est importante. Ce désordre traduit une instabilité de la façade.

Un risque d'effondrement peut se manifester.

Compte tenu de l'état général de la maison, il conviendra de procéder dans les meilleurs délais à sa déconstruction.

Le couloir situé entre la façade sud et la maison voisine située au 39 rue André Sabatier est actuellement accessible, il conviendra de condamner le passage et de mettre une consigne d'interdiction d'accès.

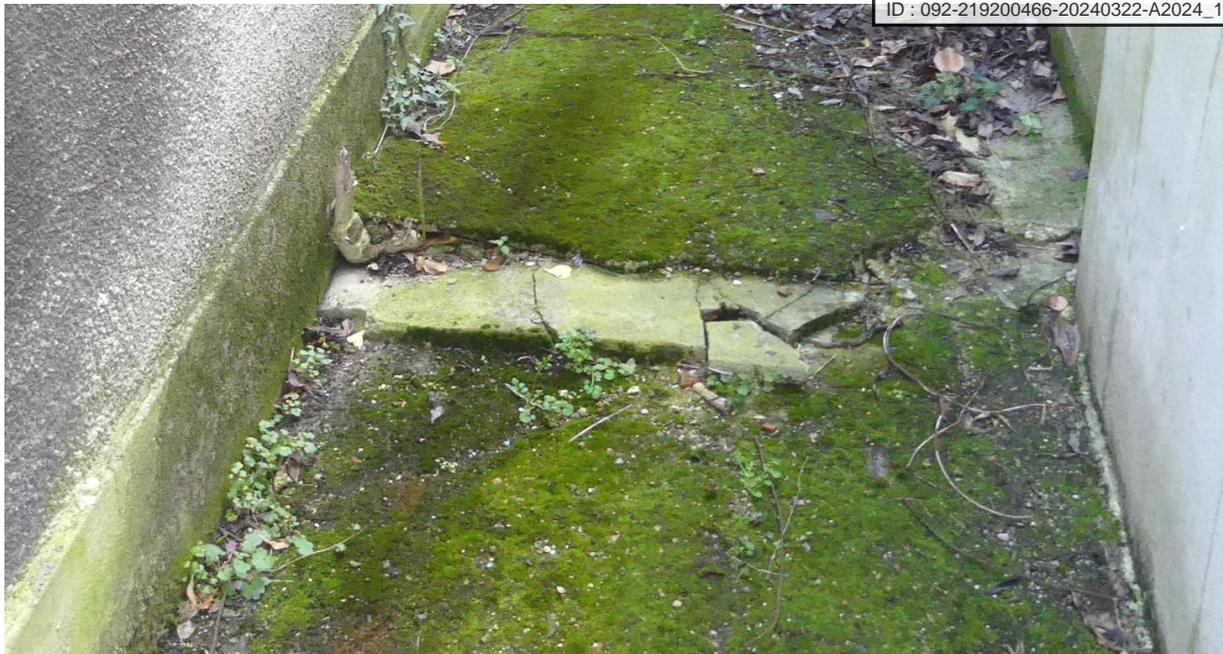
Illustration – Présence d'une racine de végétation et gonflement du sol

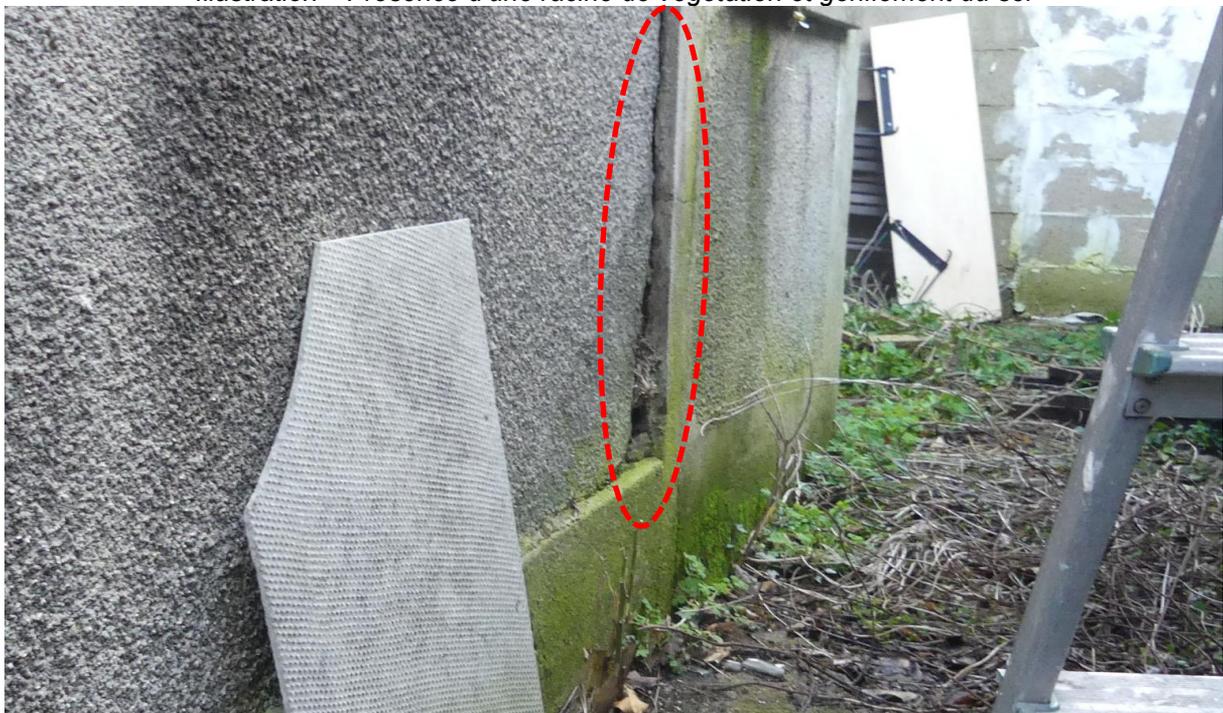
Détérioration du liant entre les blocs de façade et le chaînage vertical

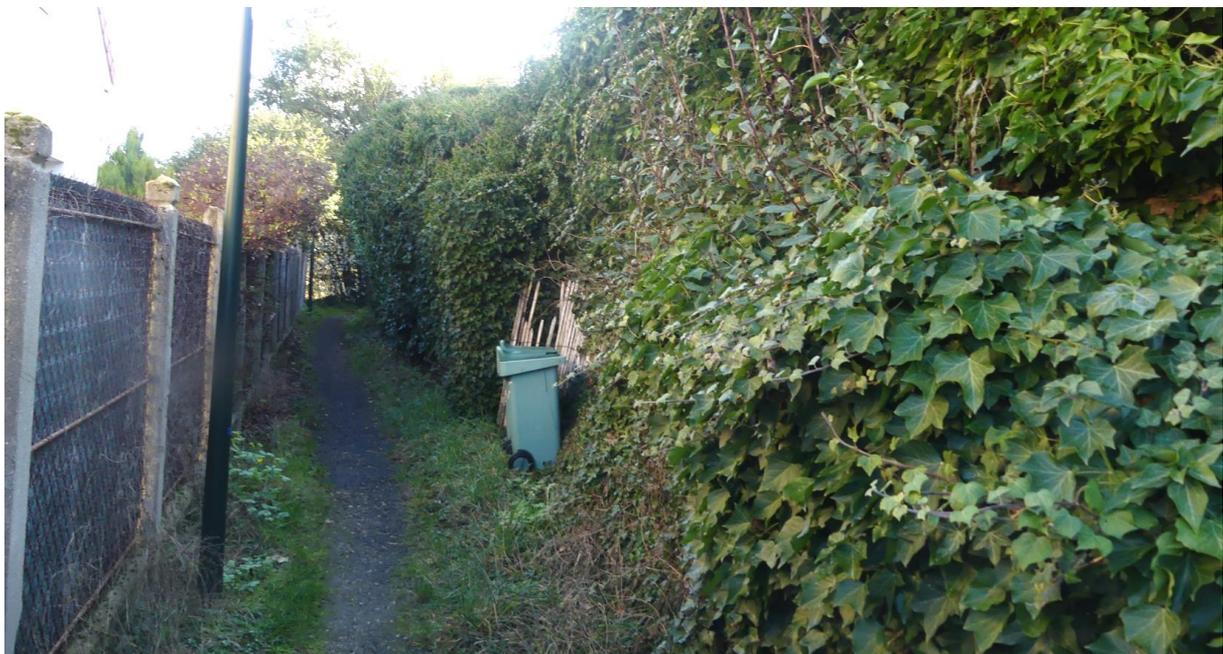
Nous soulignons également que la façade long-pan nord est entièrement masquée par la végétation. De notre point de vue, il n'est pas exclu que cette dernière soit également déformée.

Illustration façade long-pan nord
