## RAPPORT 2425A-216

Client : Ville de Malakoff

Site : Ensemble immobilier 13 rue de la Tour à Malakoff (92)

Mission : Mise en sécurité d'urgence

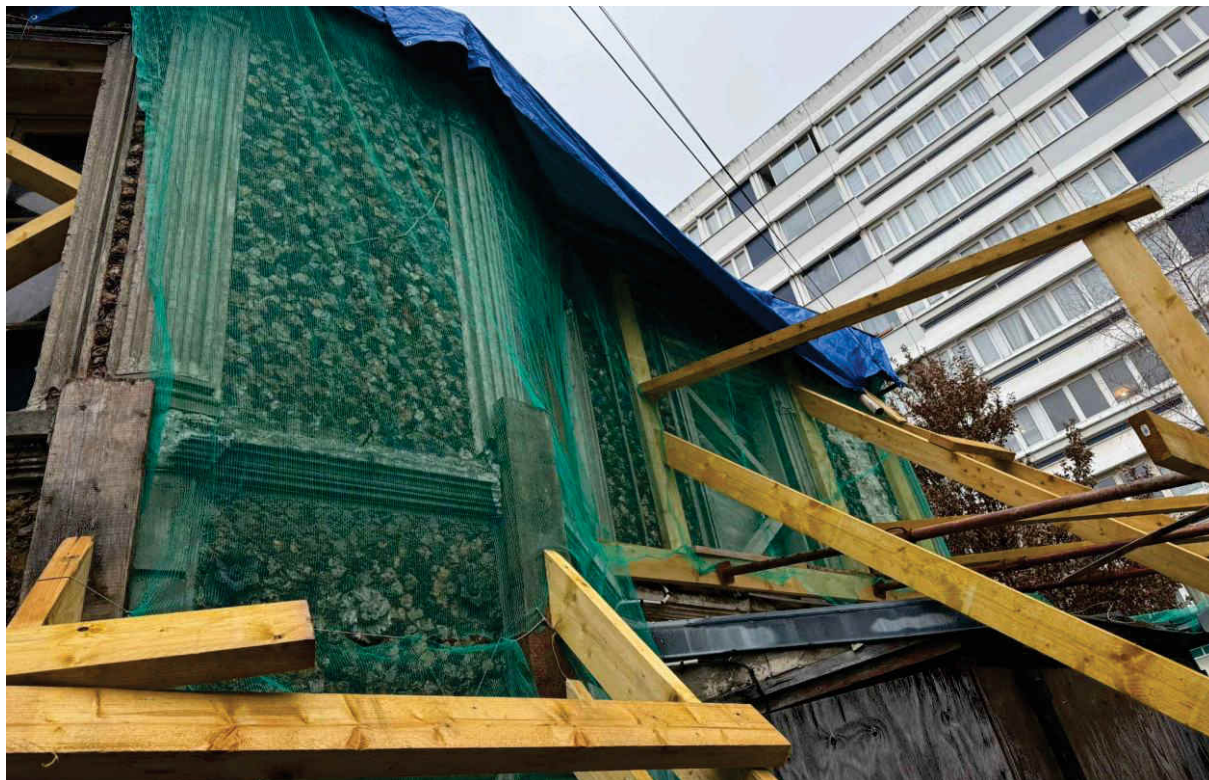
Les différents dispositifs d'étalement et les filets de protection sur les murs extérieurs ont bien été mis en place. Toutefois, certaines observations ont été relevées et donnent lieu à un désordre identifié (D1), détaillés dans la partie VI.2 du présent rapport.

*Pose d'un étalement et de filets sur la façade côté cour*

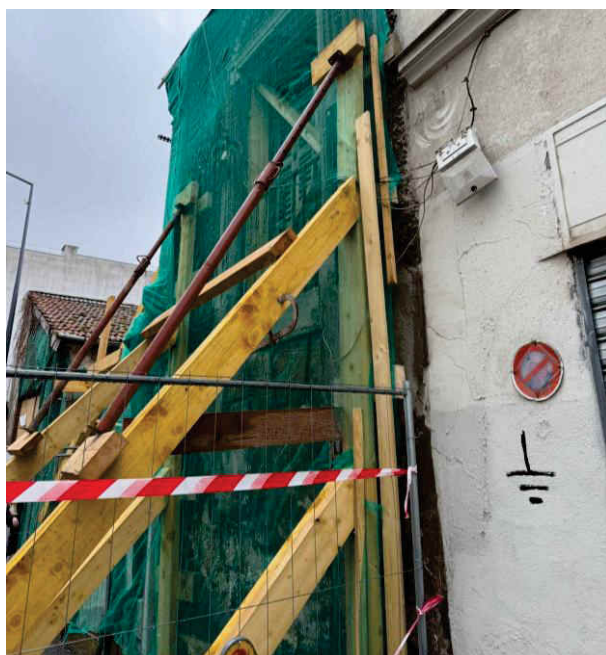
Nous émettons une réserve concernant l'étalement mis en place sur la façade côté rue, celui-ci présentant plusieurs points de vigilance détaillés dans le désordre D1 mentionnés au présent rapport.

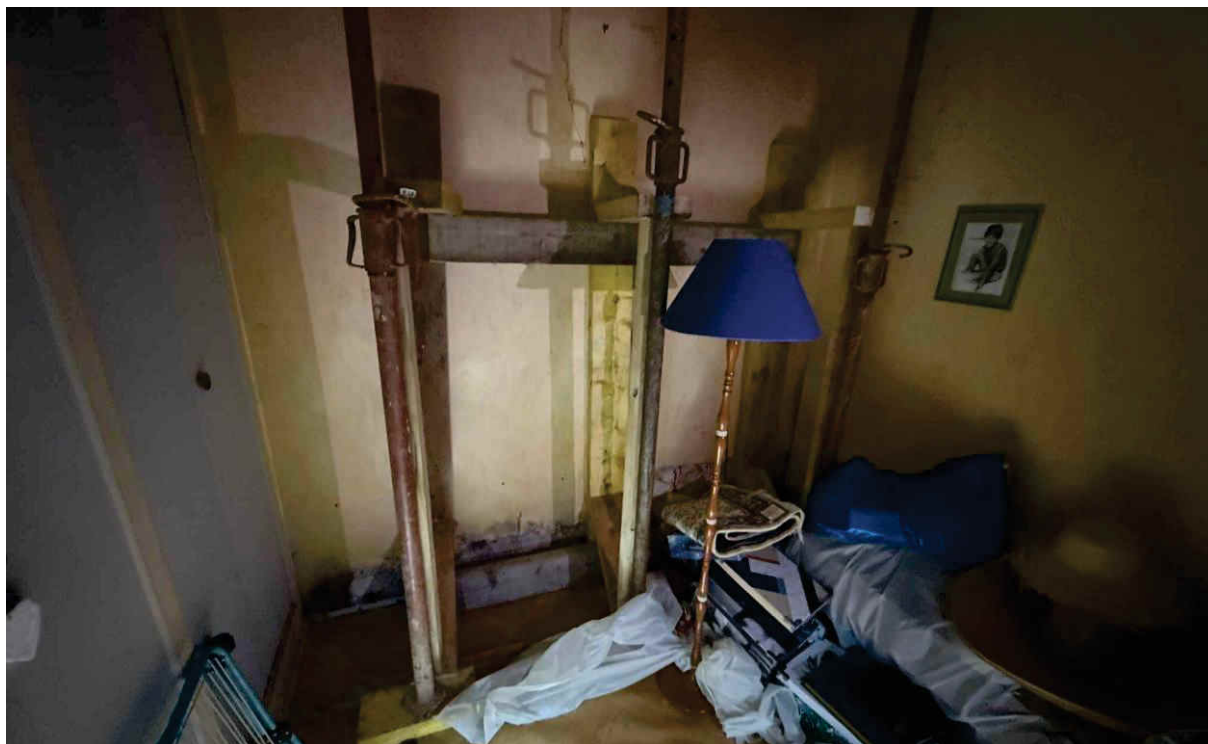
L'étalement de cet étage a été réalisé et présente un désordre qui sera traité dans la partie VI.2 du présent rapport.

Nous émettons une réserve concernant l'étalement mis en place, celui-ci présentant plusieurs points de vigilance détaillés dans le désordre D2 mentionnés au présent rapport

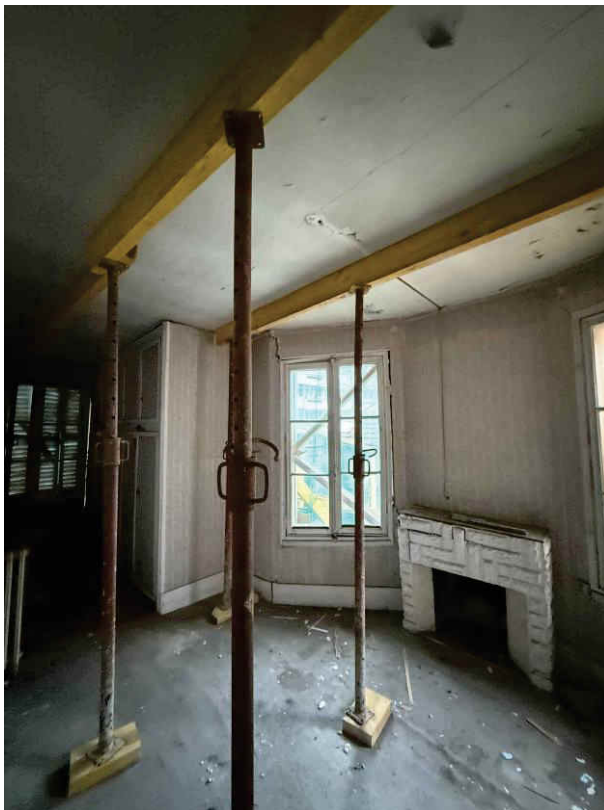
L'étalement de cet étage a été réalisé et présente un désordre qui sera traité dans la partie VI.2 du présent rapport.

Nous émettons une réserve concernant l'étalement mis en place, celui-ci présentant plusieurs points de vigilance détaillés dans le désordre D3 mentionnés au présent rapport.

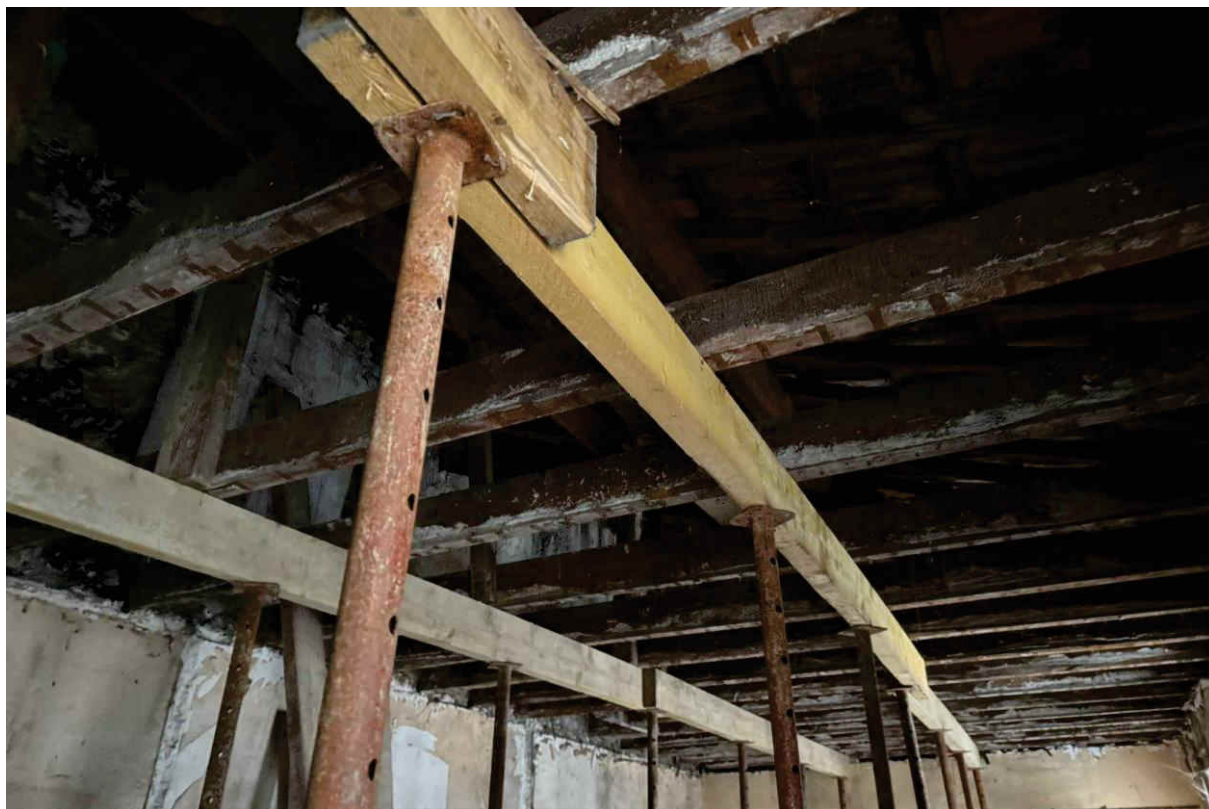
L'étalement de la charpente de toiture ne fait pas l'objet de réserve particulière, celui-ci ayant été réalisé conformément aux recommandations et présentant un niveau de stabilité satisfaisant.

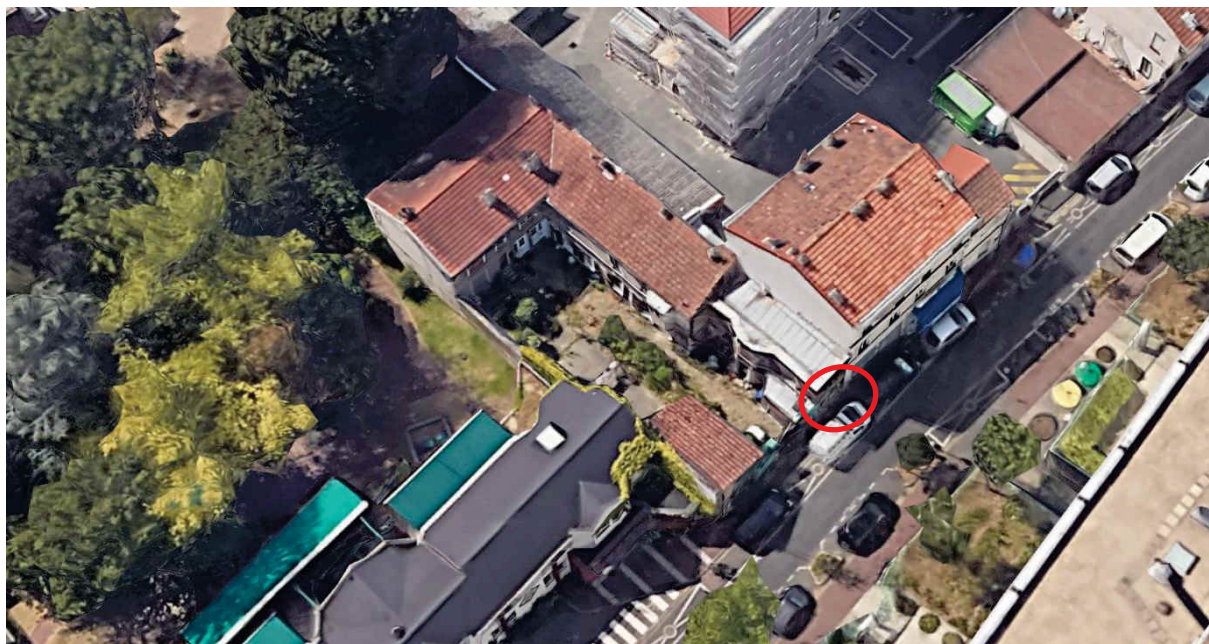
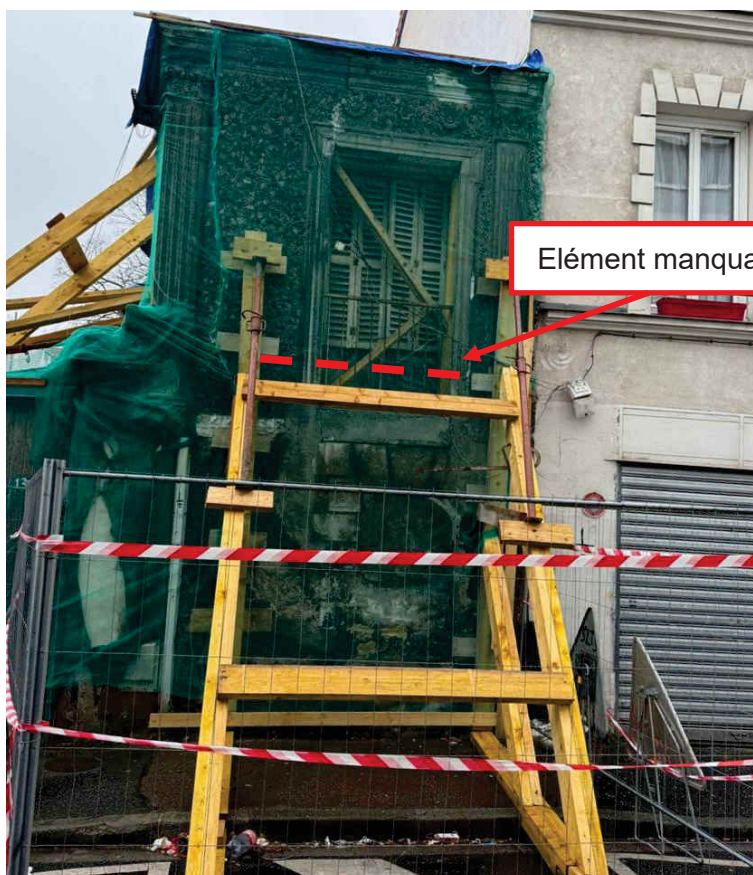
D1 : Absence de traverse sur étaie bois

Degré de gravité : 1 2 3 4 **5**

Il a été constaté l'absence de traverse servant a la stabilité de l'étaie.

L'étalement bois présente une lacune structurelle importante, les deux jambes de force ne sont pas reliées entre elles par une traverse horizontale. Cette absence de liaison compromet directement la capacité de l'étalement à résister aux efforts horizontaux qui peuvent s'exercer perpendiculairement au plan de l'étalement (vent latéral, choc accidentel, ou poussée transversale).

Sans cet élément de rigidification, chaque jambe de force travaille de manière isolée, ce qui fragilise l'ensemble et augmente considérablement le risque de basculement latéral de la structure.

De plus, cet élément contribue également à limiter la déformation de la façade elle-même.

Il est préconisé de mettre en place une traverse accolée au mur entre les deux jambes de force. L'élément à rajouter est localisé en rouge sur le modèle ci-dessous :

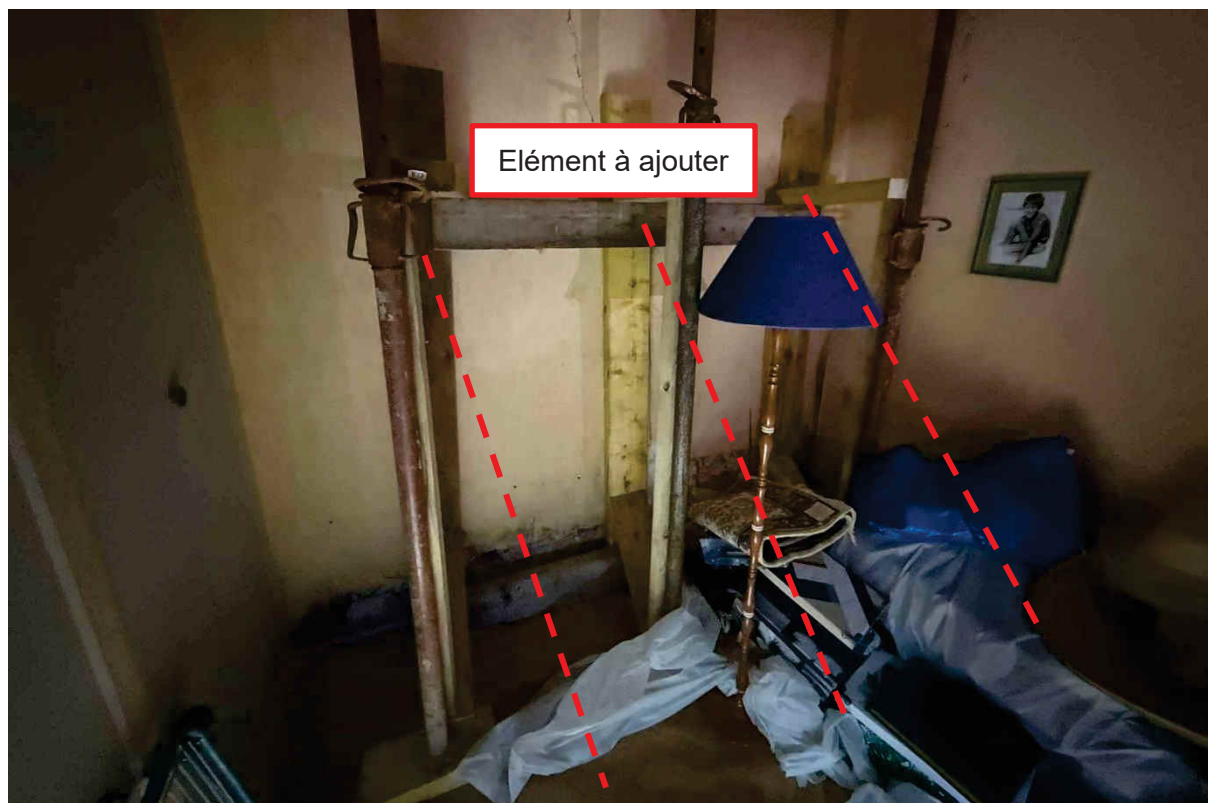
D2 : Absence de jambe de force sur étaie en bois

Degré de gravité : 1 2 3 4 **5**

Il a été constaté l'absence de jambes de force sur les étaie en bois.

L'absence de jambes de force s constitue une faiblesse structurelle importante, car les jambes de force jouent un rôle essentiel dans la reprise des efforts horizontaux et le contreventement de la structure. Sans cet appui complémentaire, l'étaie est plus vulnérable aux déformations latérales, notamment sous l'effet des charges obliques, des mouvements du sol ou des actions climatiques.

En l'état, cette absence compromet la stabilité et la rigidité de l'ensemble, pouvant entraîner des déplacements ou une déformation progressive de la structure. Afin de garantir la sécurité de l'ouvrage, il est recommandé de mettre en œuvre des jambes de force adaptées, assurant ainsi un ancrage correct et une meilleure reprise des efforts horizontaux.

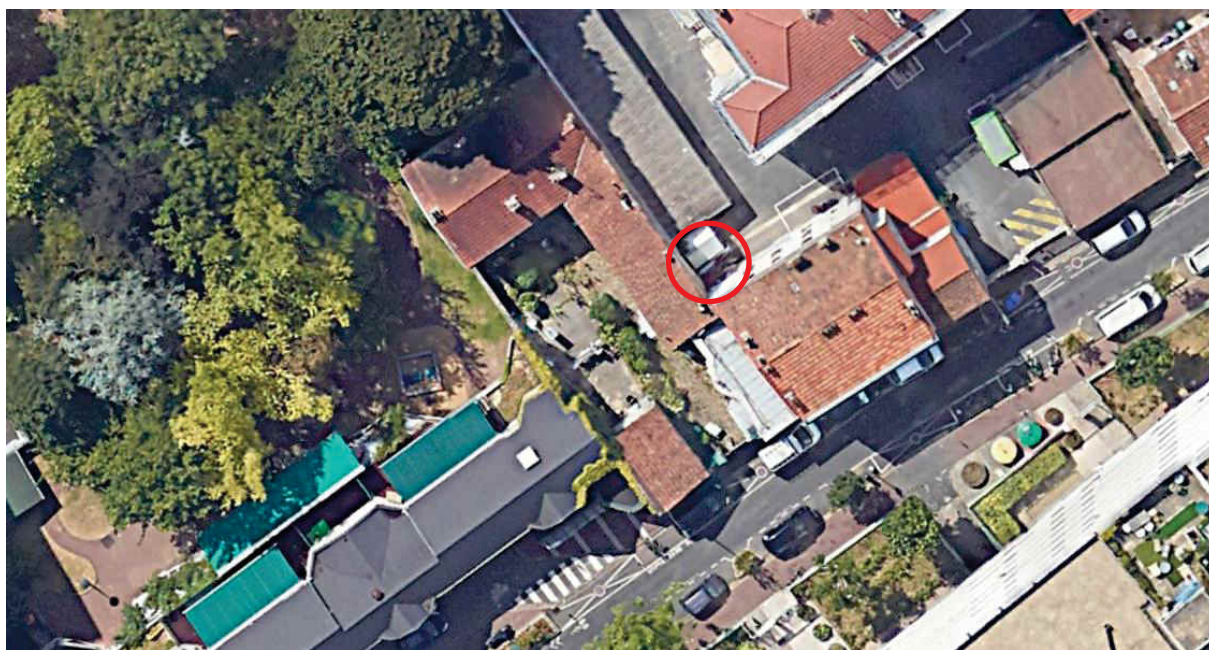
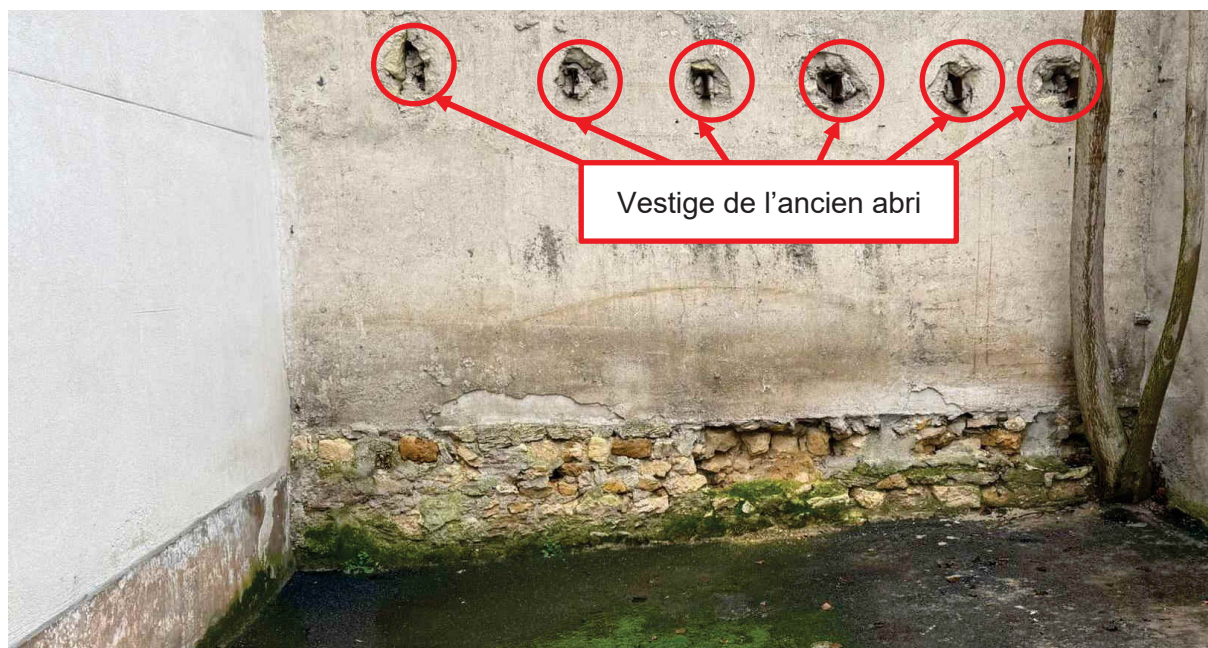
D3 : Ruissellement dans les murs et ses fondations

Degré de gravité : 1 2 3 4 **5**

Il a été constaté que l'ancien abri, qui assurait la protection du mur maçonné et de ses fondations, a été déconstruit. Cette déconstruction expose désormais directement l'ouvrage aux intempéries.

La déconstruction de l'ancien abri, qui assurait jusqu'alors la protection du mur maçonné et de ses fondations, a été constatée.

Cette suppression expose désormais directement l'ouvrage aux intempéries, et notamment aux eaux de ruissellement. À terme, ces eaux peuvent s'infiltrer au pied du mur, entraînant un risque de décompression des sols sous-jacents et une diminution de la portance des fondations.

Par ailleurs, l'exposition directe de la maçonnerie aux infiltrations d'eau accentue les risques de dégradation, que ce soit par le gel/dégel ou par le lavage progressif des joints. Cette situation fragilise donc le mur et compromet sa pérennité.

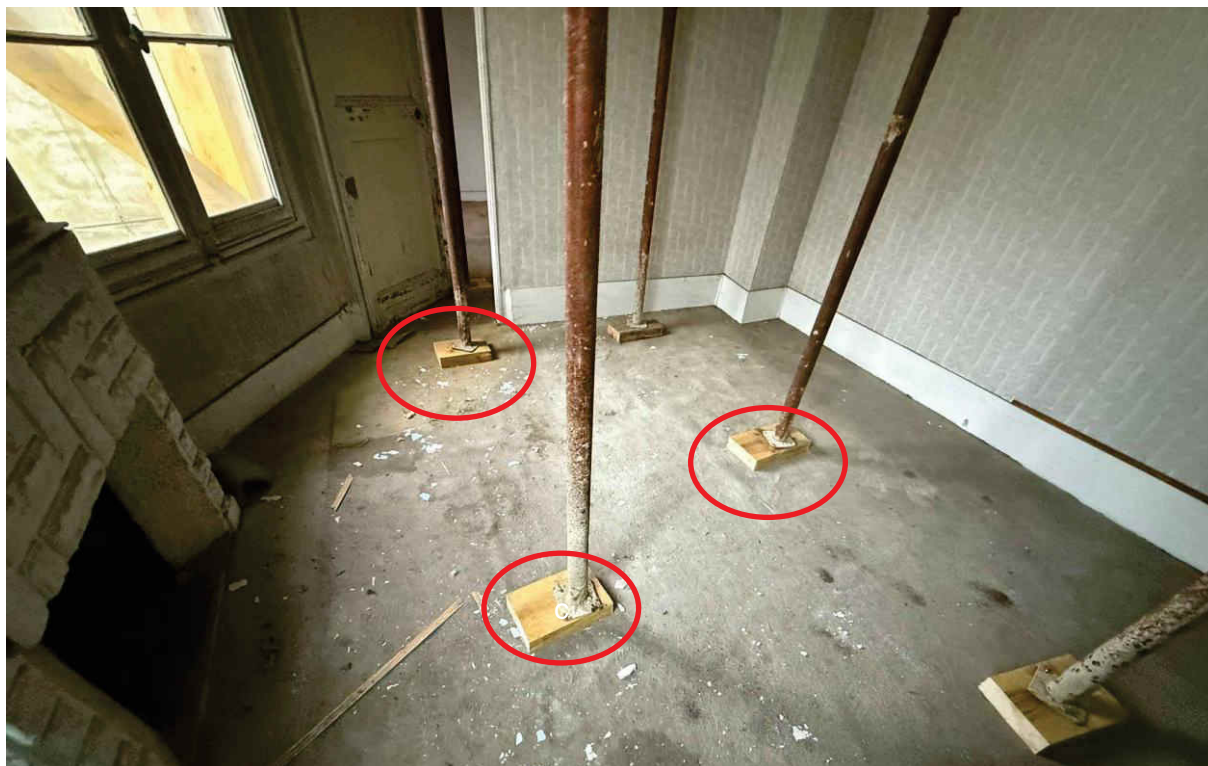
D4 : Appuis des étais sur cales bois de surface insuffisante

Degré de gravité : 1 2 **3** 4 5

Il a été constaté que certains étais reposent sur des cales en bois dont la surface d'appui est insuffisante.

Localisation : Généralisé sur étalement du R+1

Les étais en place reposent sur des cales en bois dont la surface d'appui au sol est insuffisante au regard des charges transmises. Cette configuration engendre un risque de poinçonnement des cales, pouvant conduire à leur écrasement partiel ou total, compromettant ainsi la stabilité globale de l'étalement.

De plus, la faible surface d'appui augmente le risque de glissement ou de basculement des étais, notamment en cas de sollicitation horizontale ou de mouvement du sol support.

Si l'étalement doit être maintenu à moyen terme, il est préconisé de remplacer les cales en bois par des platines ou des semelles de répartition adaptées, afin de garantir une bonne diffusion des charges dans le sol et d'assurer la stabilité de l'ensemble du dispositif.

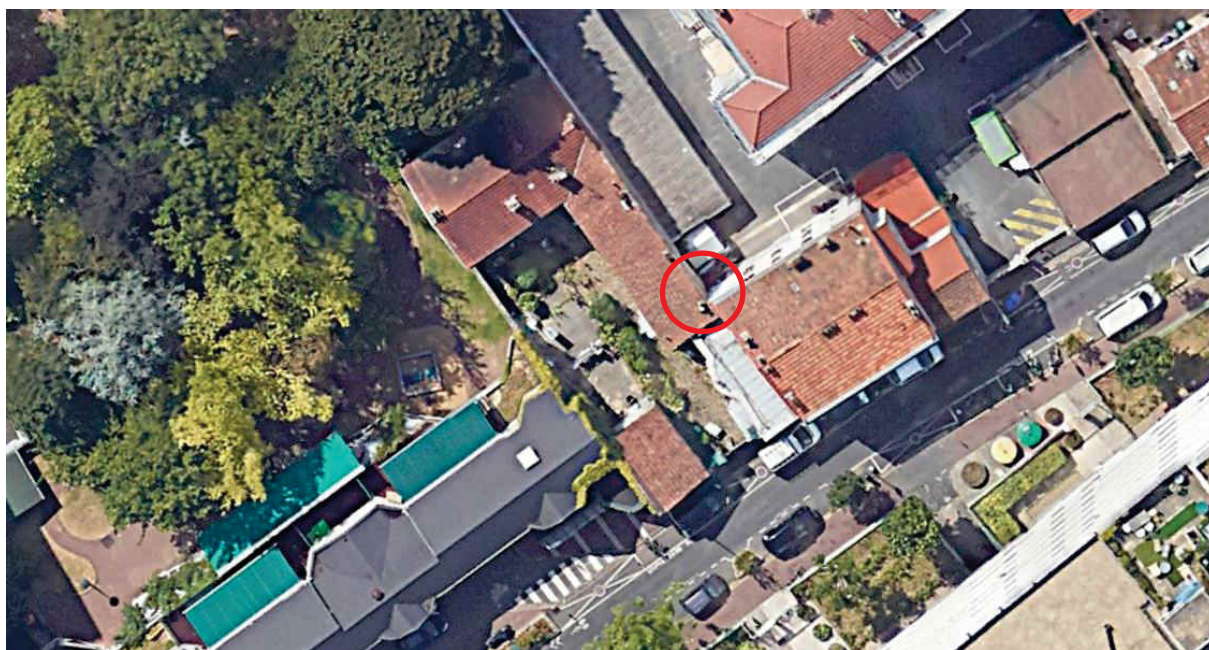
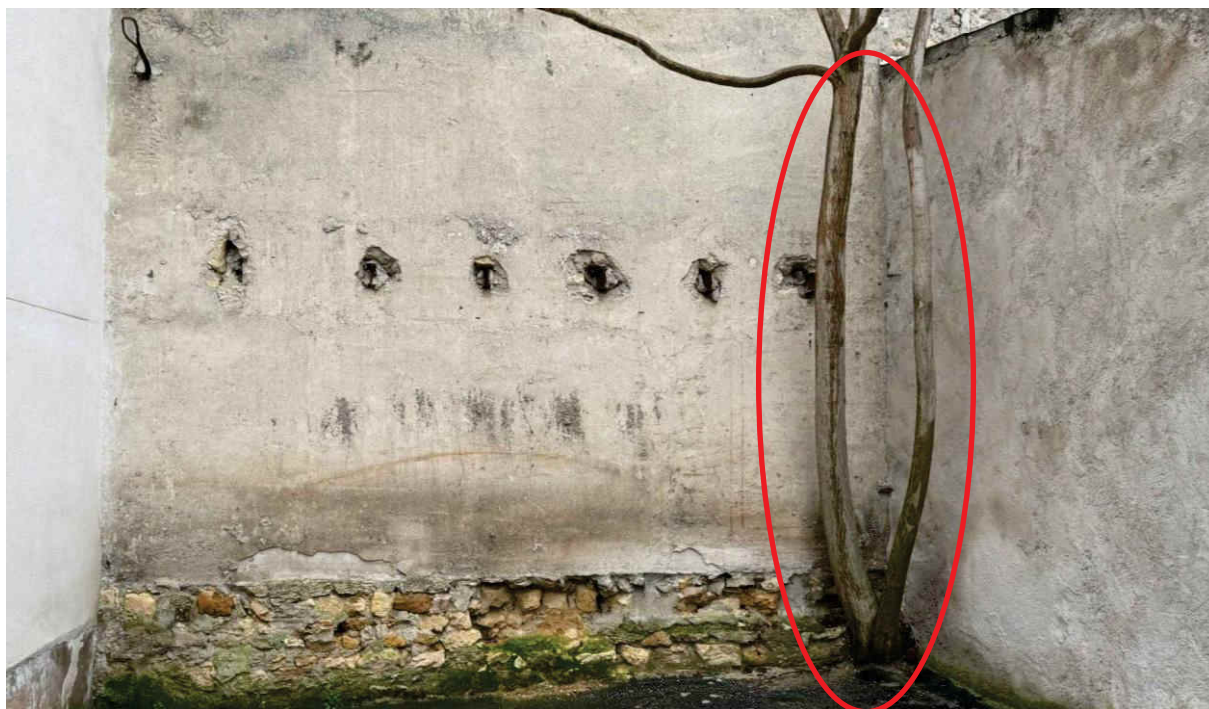
D5 : Risque de dégradation structurel

Il a été constaté d'un arbre au proche des murs et fondations présentant un risque structurel pour la stabilité du mur et de ses fondations.

Le système racinaire risque d'interagir de l'arbre situé à proximité du mur présente directement avec les fondations du bâtiment. Cette proximité excessive expose l'ouvrage à des mouvements de terrain localisés, causés par la croissance et la pression des racines sur le sol d'assise.

À terme, ces racines peuvent provoquer un soulèvement différentiel des fondations ou une altération de leur homogénéité, fragilisant ainsi la stabilité générale du mur. De plus, elles favorisent la création de microfissures dans la maçonnerie, qui peuvent ensuite servir de point d'entrée aux eaux pluviales, aggravant les phénomènes d'humidité et de dégradation du mur.

Compte tenu de la proximité de l'arbre et du risque qu'il représente pour la pérennité de l'ouvrage, nous recommandons son abattage afin de prévenir toute altération future des fondations et de la structure du mur.
