# Ville de Malakoff

## **ARRETE MUNICIPAL A2026\_72**

OBJET : Arrêté de mise en sécurité en procédure d'urgence concernant l'immeuble situé 13 rue de La Tour à Malakoff (92240) section cadastrale n° B 161

## RAPPORT 2425A-216

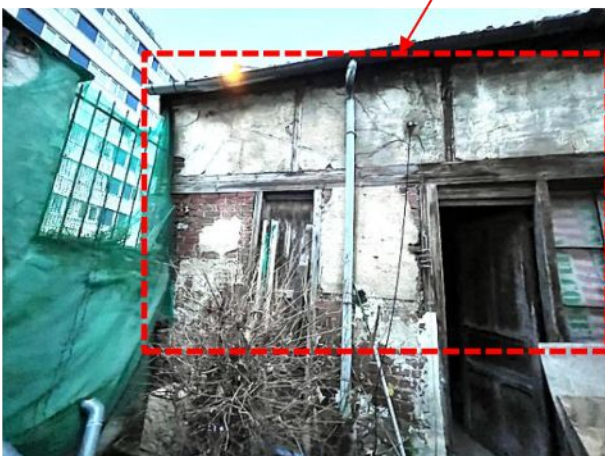
Vue façade du garage sur jardin

Dégradations importantes de l'enduit sur briques avec fissurations multiples du revêtement de surfaces

Risque de chutes d'éléments de la façade

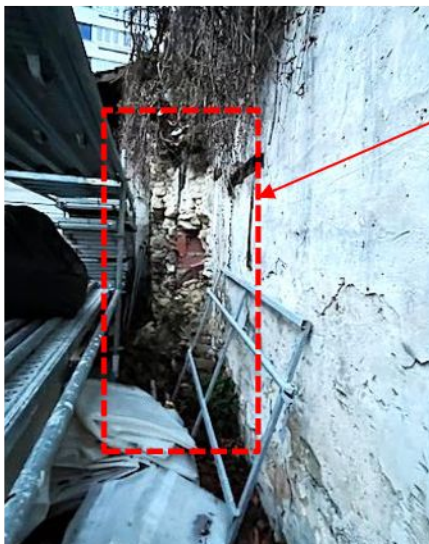
Dégradation importante du mur avec délitements de joints et désappareillage des éléments constructifs du mur.

Risque d'éboulement partiel du mur

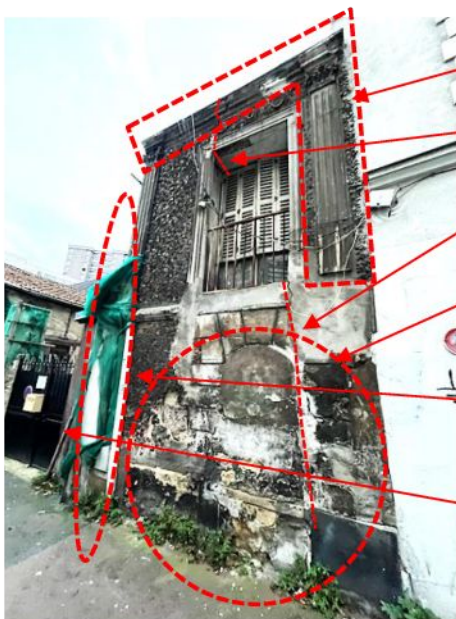
Fissurations multiples sur la façade très marquées sur les corniches et pilastres.

Lézardes traversantes et délitement de l'enduit du linteau.

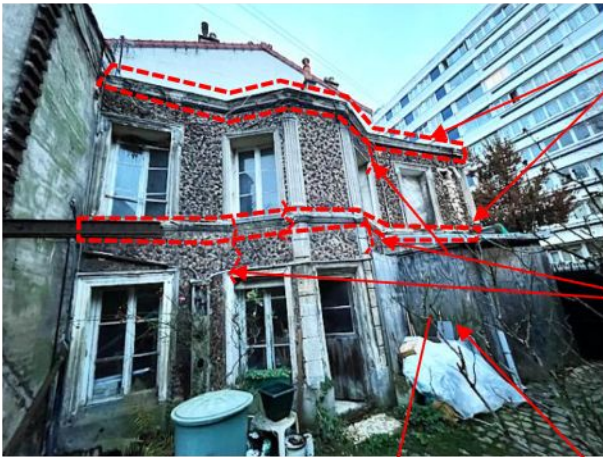
Vue façade sur jardin

Fissurations multiples sur la façade très marquées sur les corniches et pilastres.

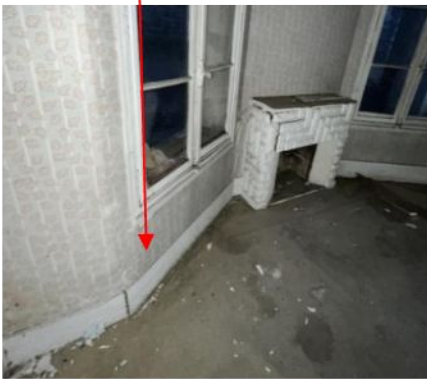
Lézardes aux  
(constatées également depuis le jardin)

Fracturation de la cheminée avec  
affaissement de la partie gauche.

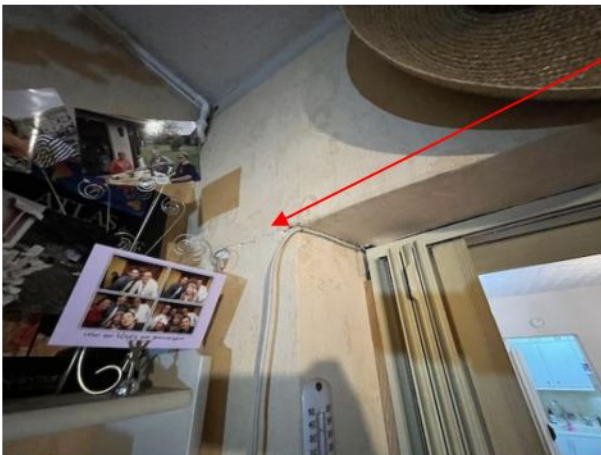
Vue angle supérieur de la baie 2<sup>ème</sup> et 1<sup>ère</sup> pièce  
depuis la cuisine

Fissuration angle supérieur de la baie, signe  
d'un mouvement structurel.

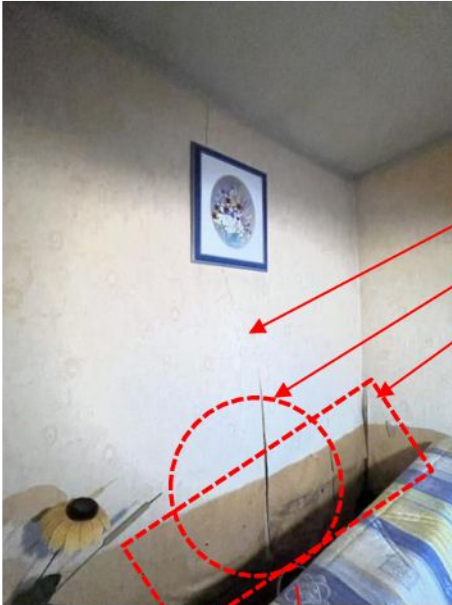
Infiltration sur le  
ayant engendré :

- une fissuration en milieu du mur
  - un renflement de ce dernier
  - le décollement du papier peint
- signes d'un mouvement structurel majeur.

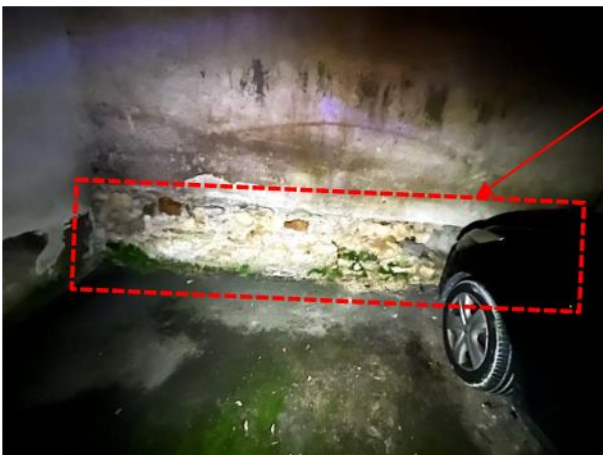
Mur en limite de propriété vue depuis la parcelle A162

Dégradation de l'enduit du pied du mur de  
façade côté parcelle B 162, avec délitement  
des joints de l'appareillage constructif du mur  
maçonné.

À mettre en lien avec le renflement du mur  
observé à l'intérieur de l'appartement

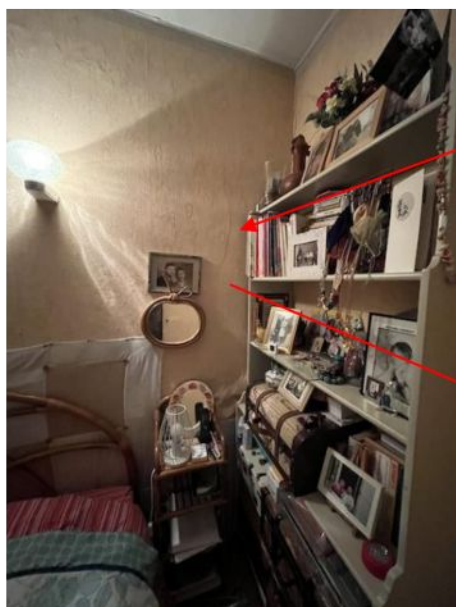
Vue mur en limite de propriété de la chambre

Fissuration du mur en limite de propriété ayant déchiré le papier peint.

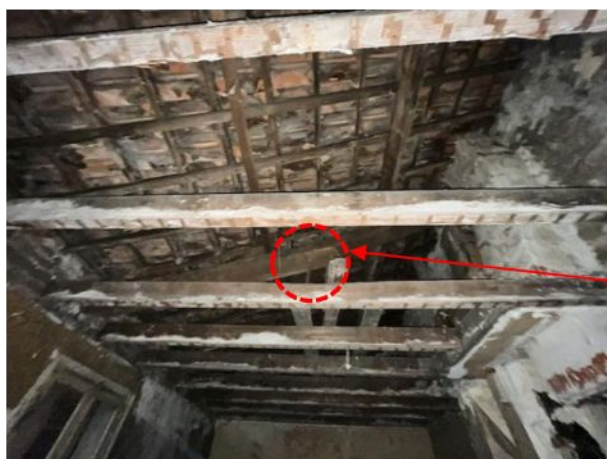
Vue de la charpente

Nombreuses traces d'infiltration en sous-face des tuiles, et de la charpente, signes de la vétusté de la toiture.

Fracturation de l'arbalétrier, avec réparation sommaire.

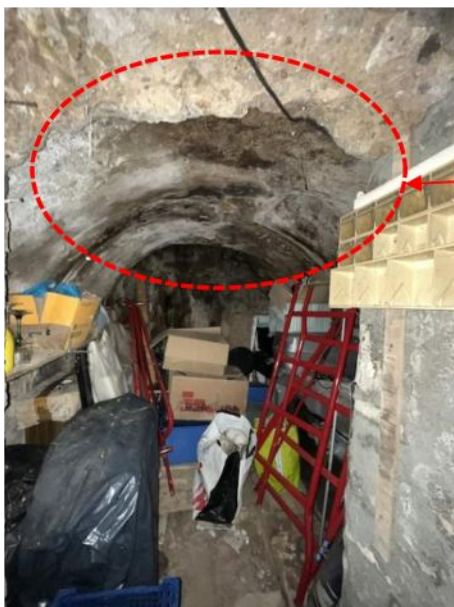
*Vue du plancher haut des caves – bâtiment longeant la parcelle A162*

Dégradation de la partie haute de la voûte de la cave.

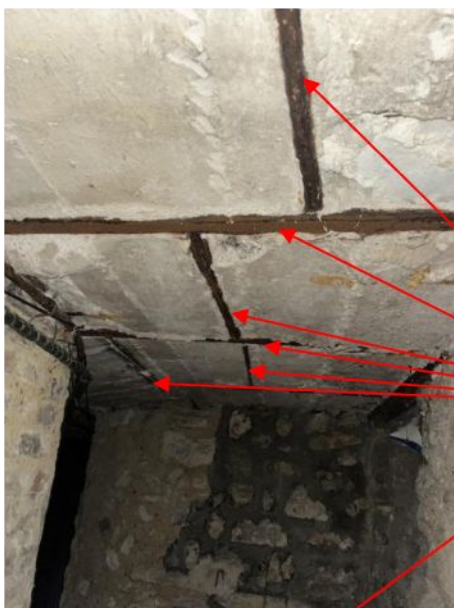
*Vue du plancher haut des caves – bâtiment longeant la parcelle A162*

Corrosion de fers de structures de la cave.

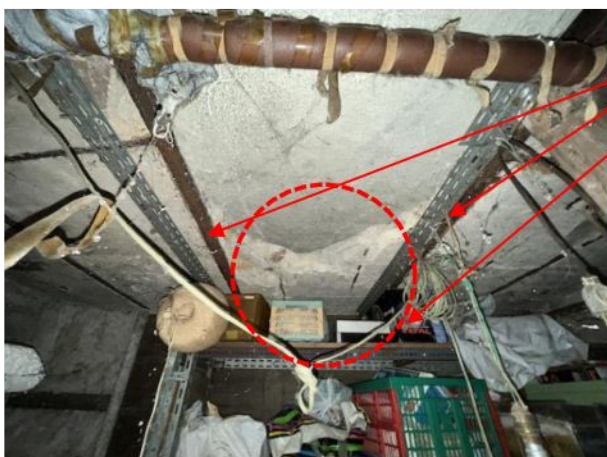
*Vue du plancher haut des caves  
bâtiment longeant la parcelle A162*

Corrosion de fers de structures de la cave.  
Dégradation du remplissage (entrevous de plâtre) avec perte de matière

Risque d'effondrement partiel du plancher haut de la cave.

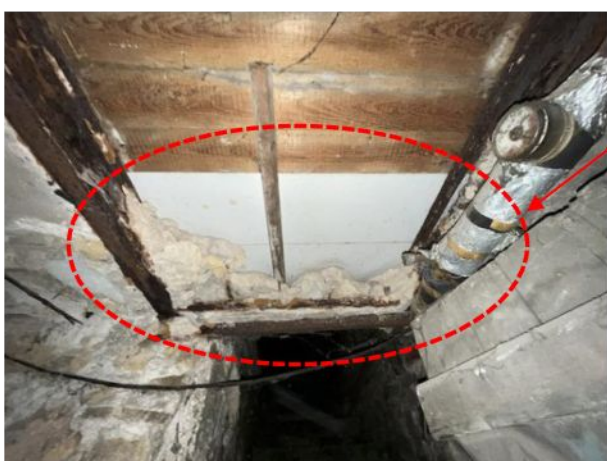
Absence du remplissage (entrevous plâtre) du plancher et « réparation sommaire » avec planches en bois

Risque de fracture des planches de bois.

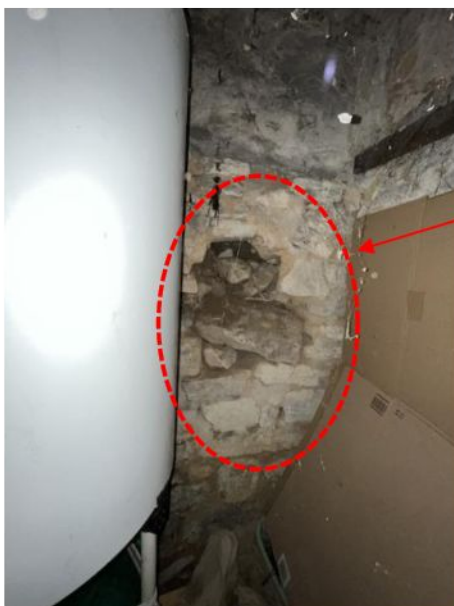
Dé-appareillage de murs constructifs en pierre dans les caves.

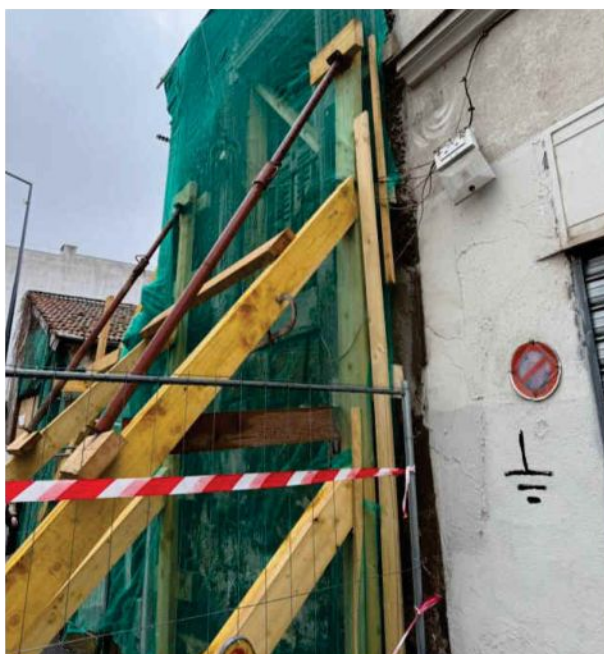
Nous émettons une réserve concernant l'étaieement mis en place sur la façade côté rue, celui-ci présentant plusieurs points de vigilance détaillés dans le désordre D1 mentionnés au présent rapport.

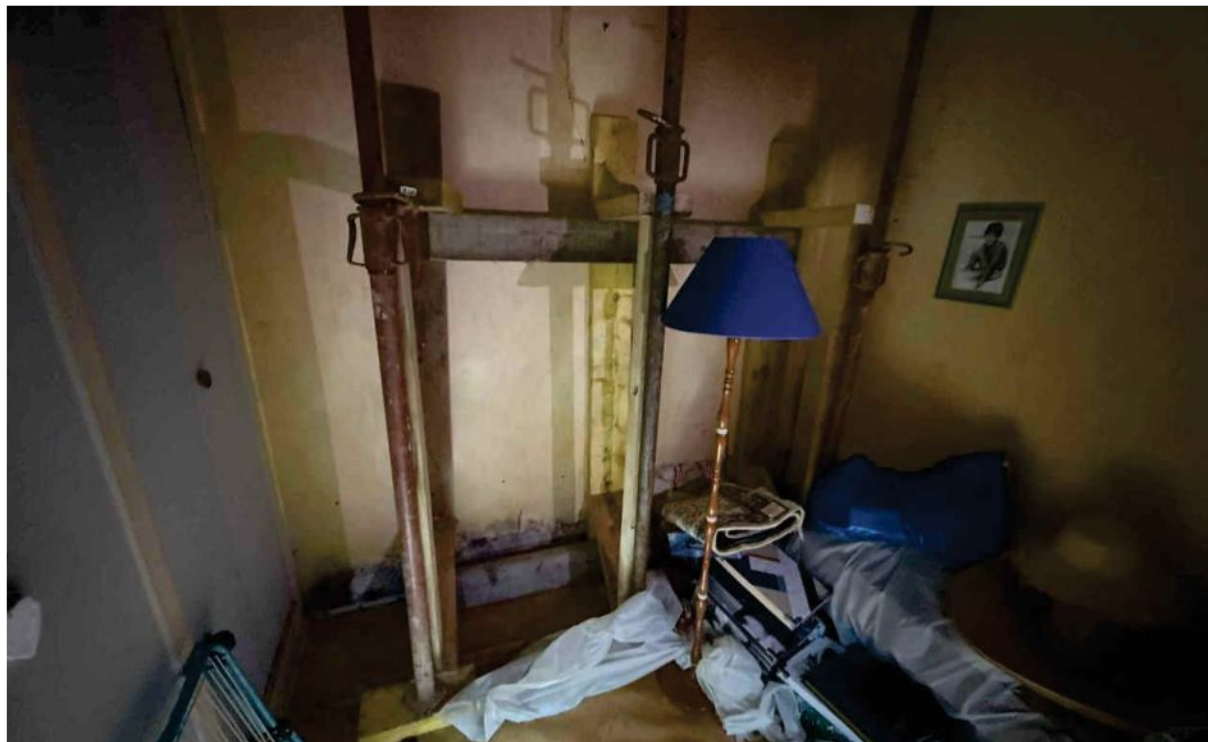
Nous émettons une réserve concernant l'étalement mis en place, celui-ci présentant plusieurs points de vigilance détaillés dans le désordre D2 mentionnés au présent rapport

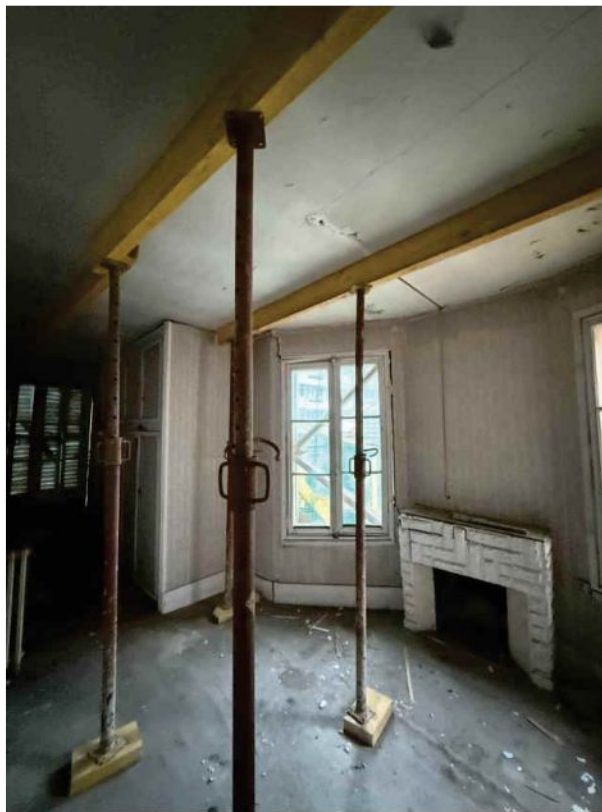
Nous émettons une réserve concernant l'étalement mis en place, celui-ci présentant plusieurs points de vigilance détaillés dans le désordre D3 mentionnés au présent rapport.

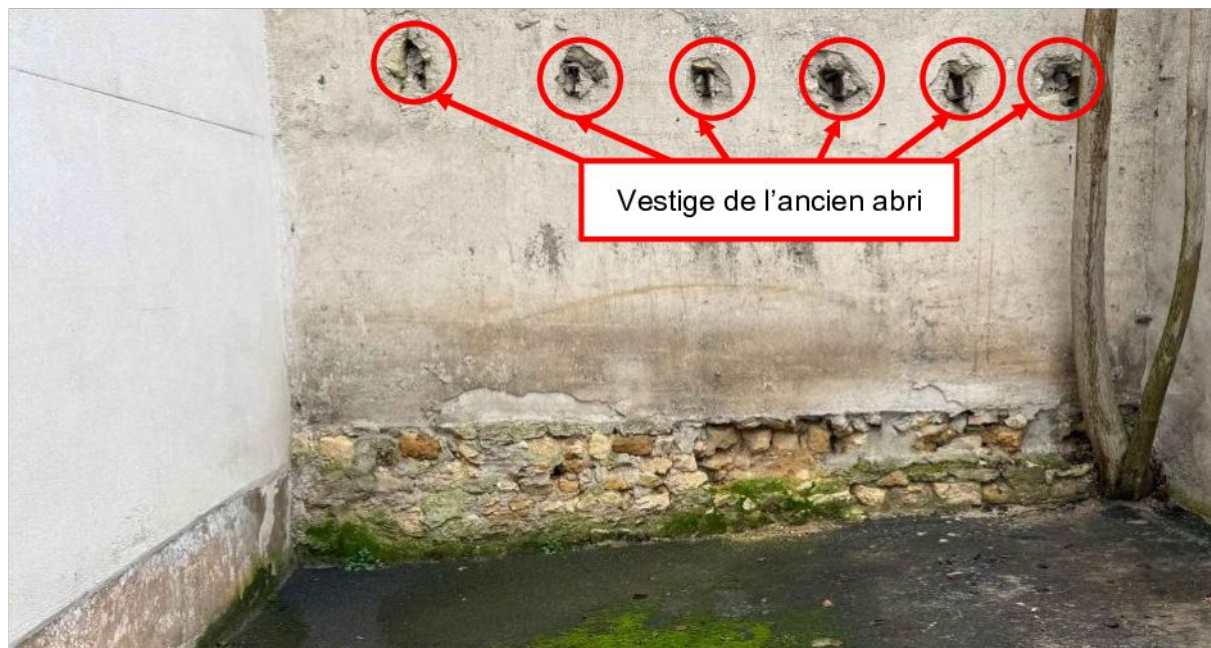
*Visualisation du désordre D3 durant notre première intervention*

Pour le désordre D3 nous avons préconisé de protéger le mur maçonné pour éviter le ruissellement dans le mur et l'aggravation des désordres.

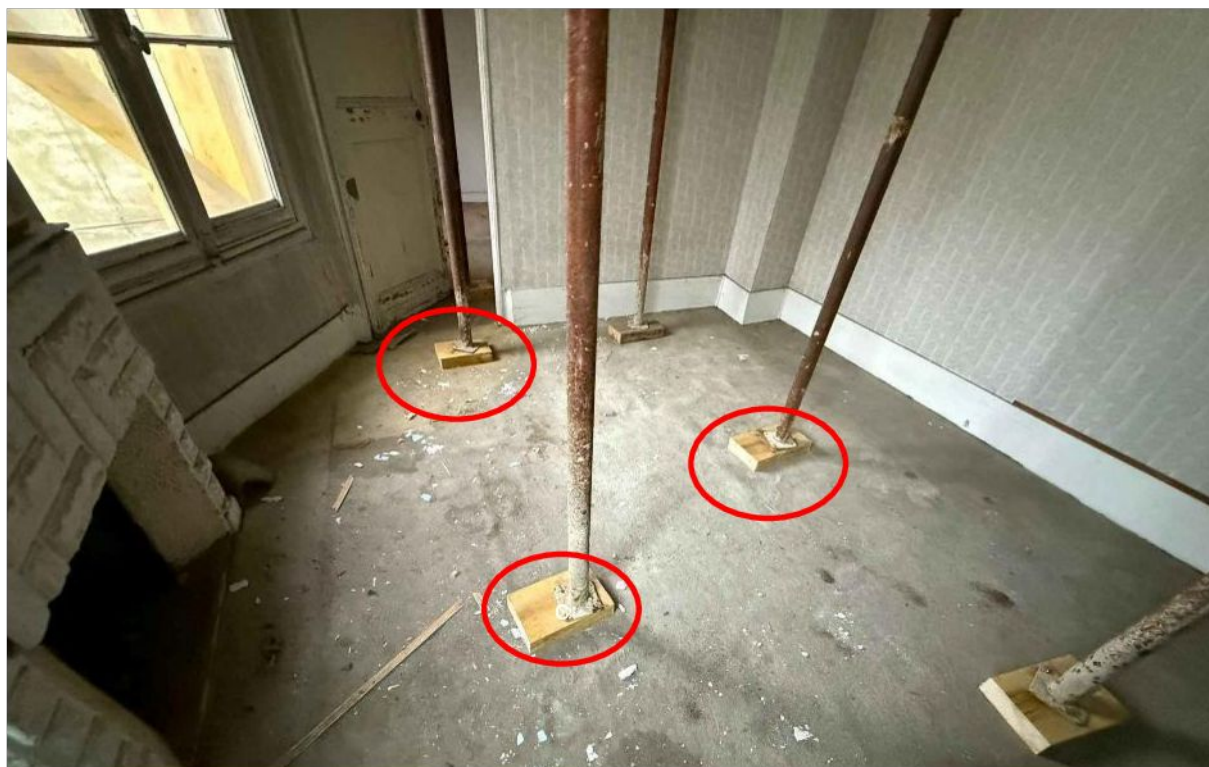
*Visualisation du désordre D4 durant notre première intervention*

Pour le désordre D4 nous avons préconisé de remplacer les cales en bois par des platines ou des semelles de répartition adaptées :

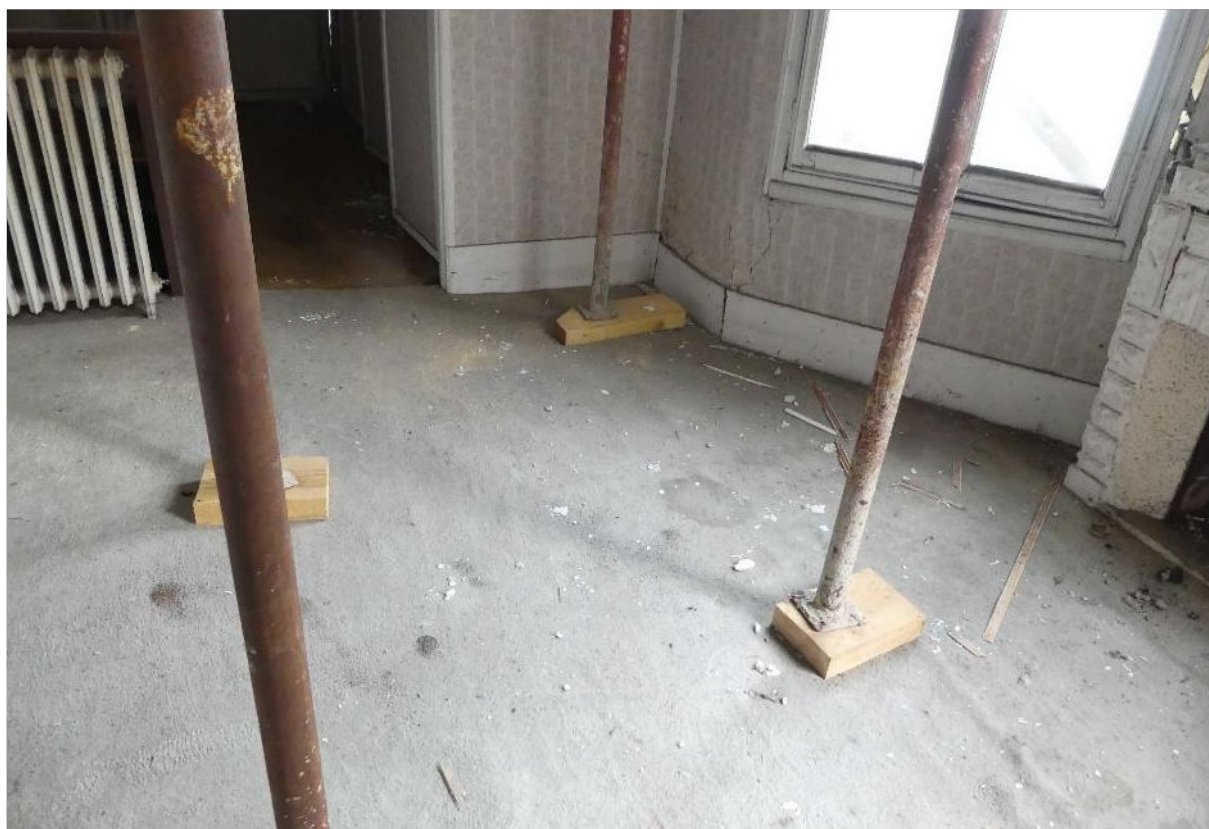
*Visualisation du désordre D4 durant notre seconde intervention : Absence de traitement*

Ces préconisations n'ont pas été effectuées :

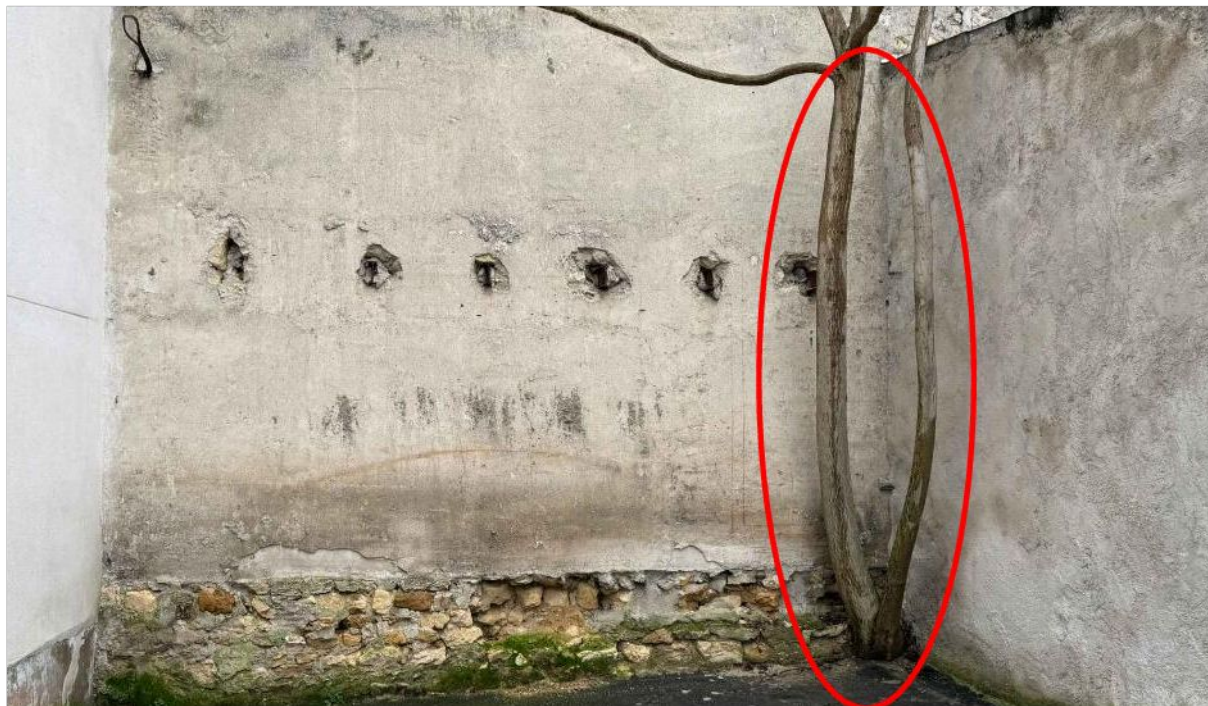
*Visualisation du désordre D5 durant notre première intervention*

Pour le désordre D5, nous avons préconisé l'abattage de l'arbre afin d'éviter l'aggravation des désordres :

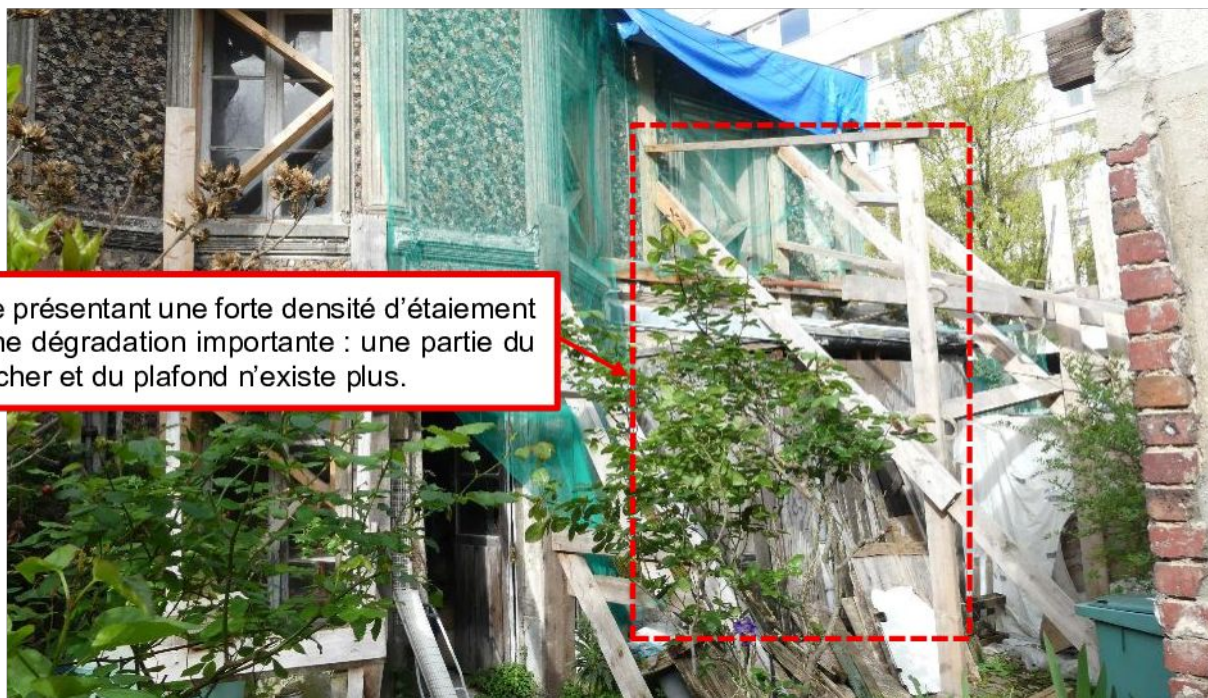
Zone présentant une forte densité d'étalement et une dégradation importante : une partie du plancher et du plafond n'existe plus.

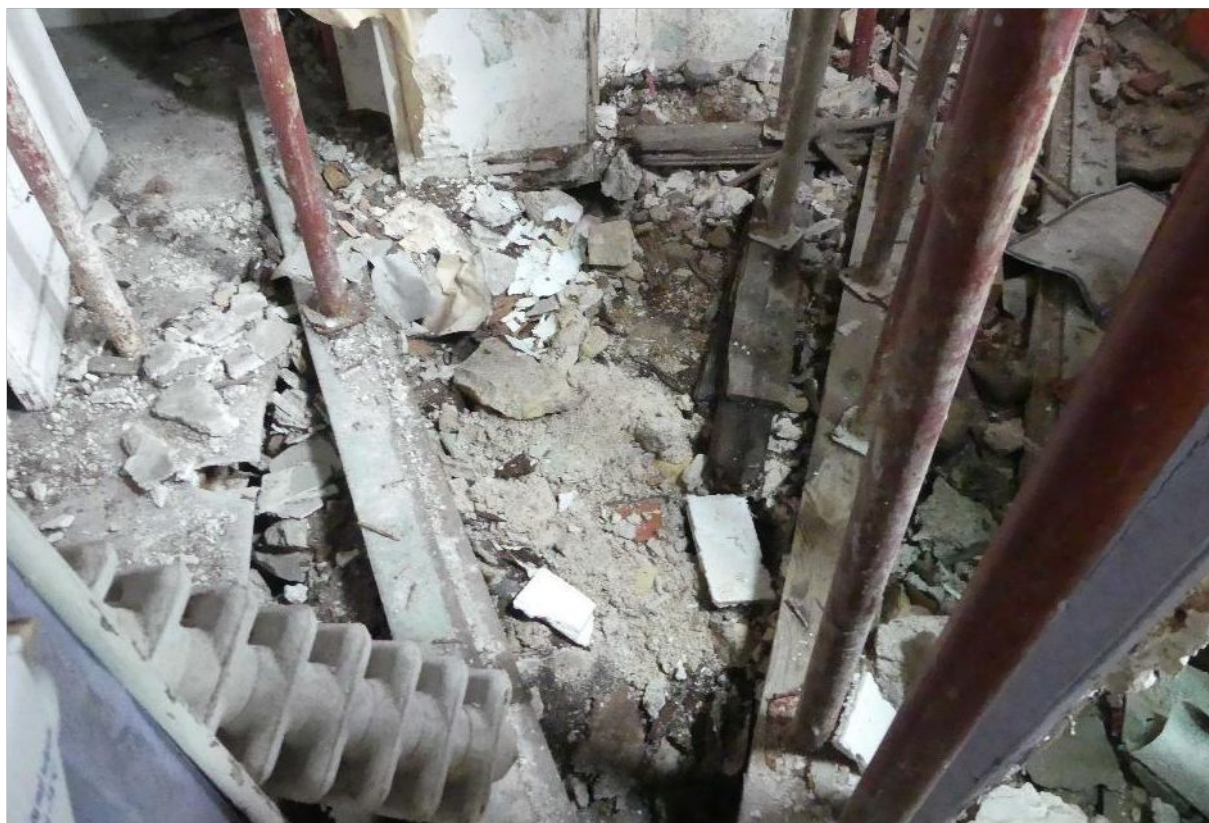
*Visualisation du plancher bas du RDC détruit depuis le RDC*

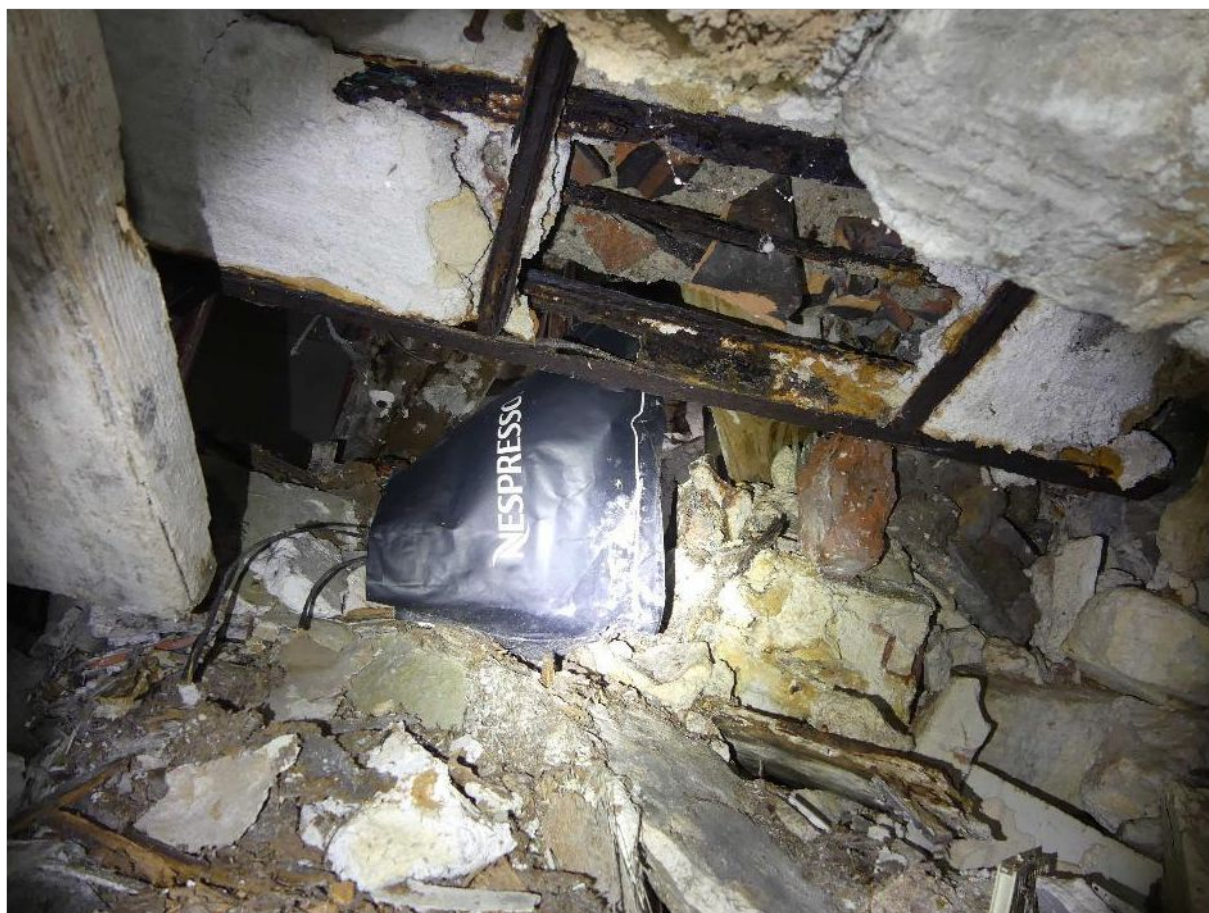
*Visualisation du plancher bas du RDC détruit depuis la cave*

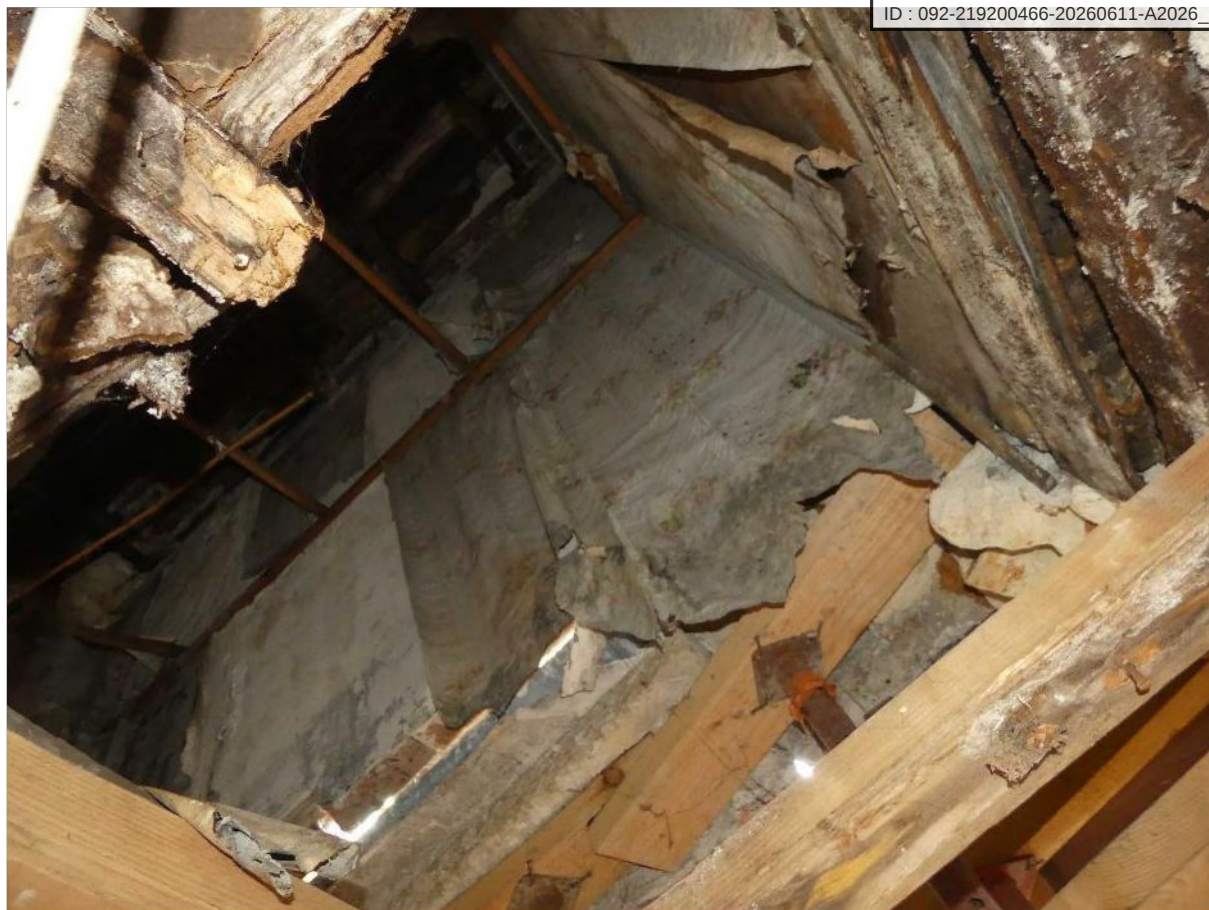
*Visualisation du plancher bas du R+1 détruit depuis le RDC*

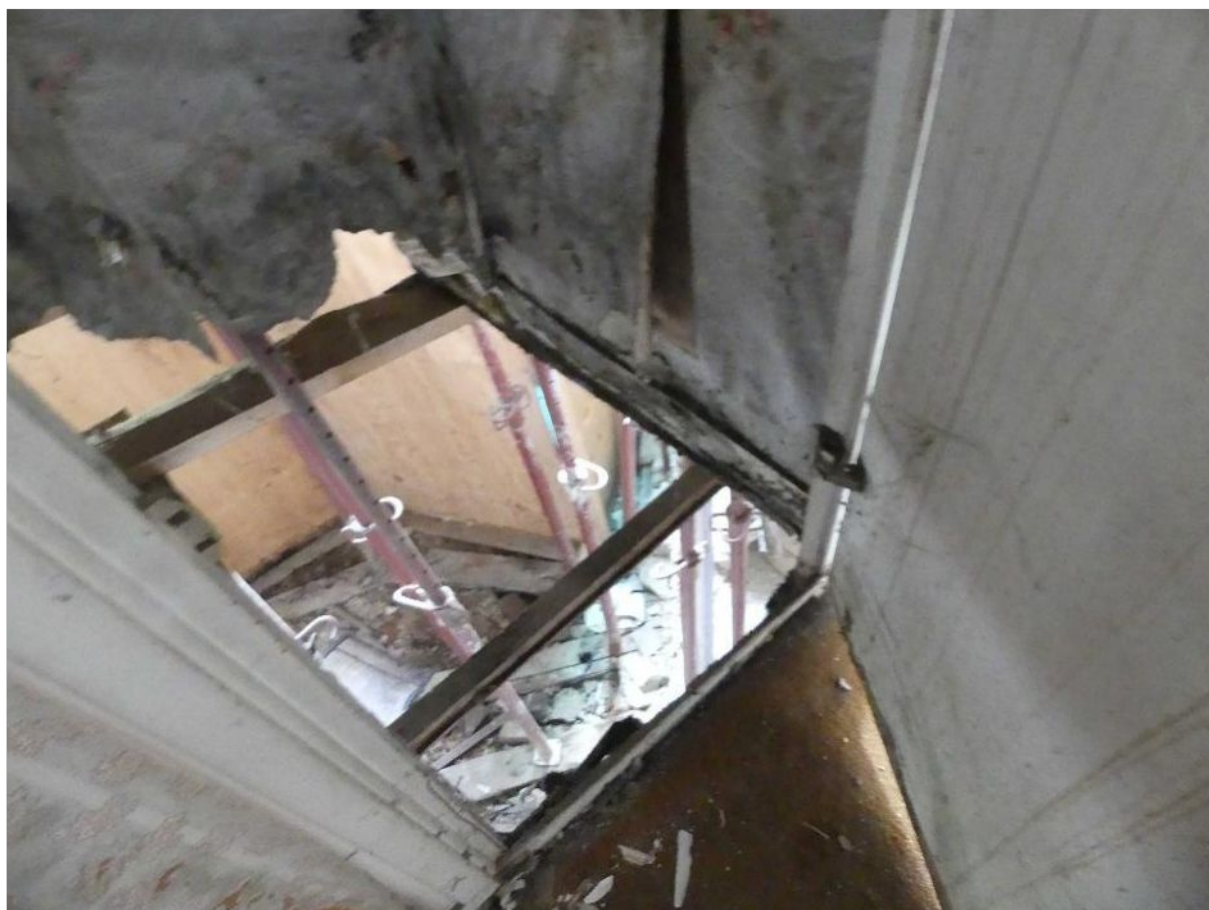
*Visualisation du plancher bas du R+1 détruit depuis le R+1*

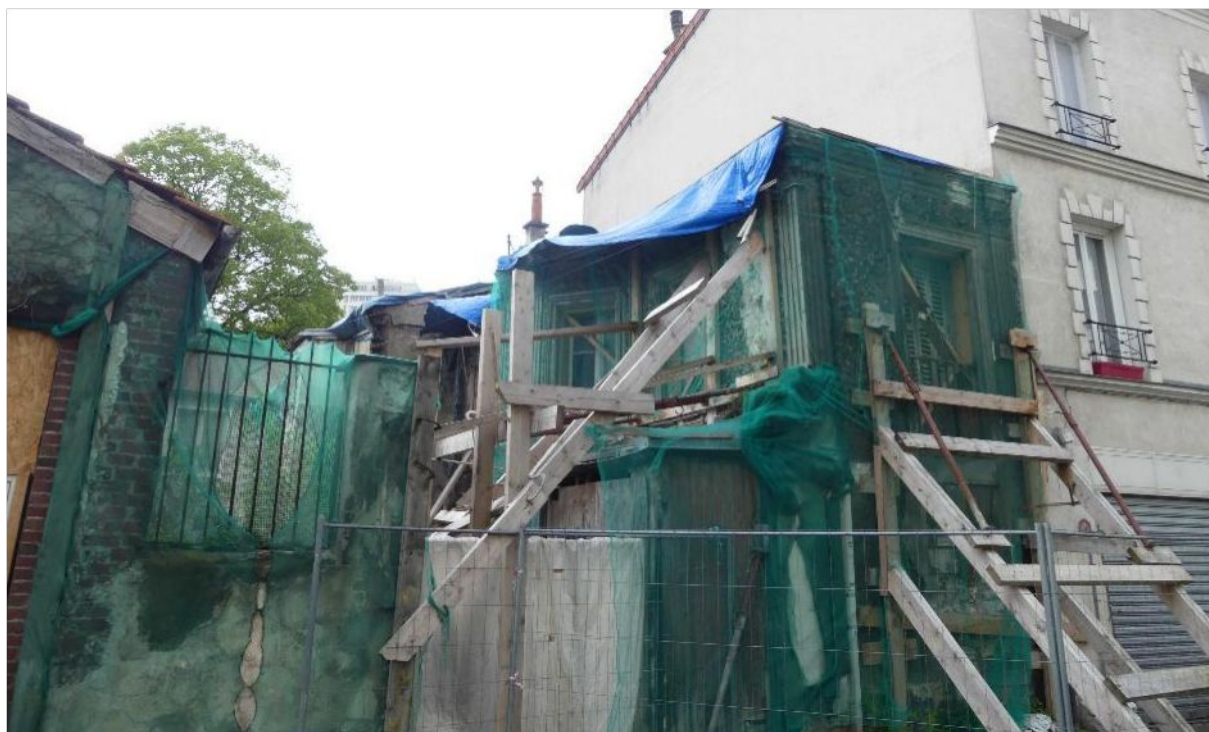
*Visualisation des confortements lors de notre seconde intervention*

Les éléments bois des confortements ont été lessivés par les intempéries :

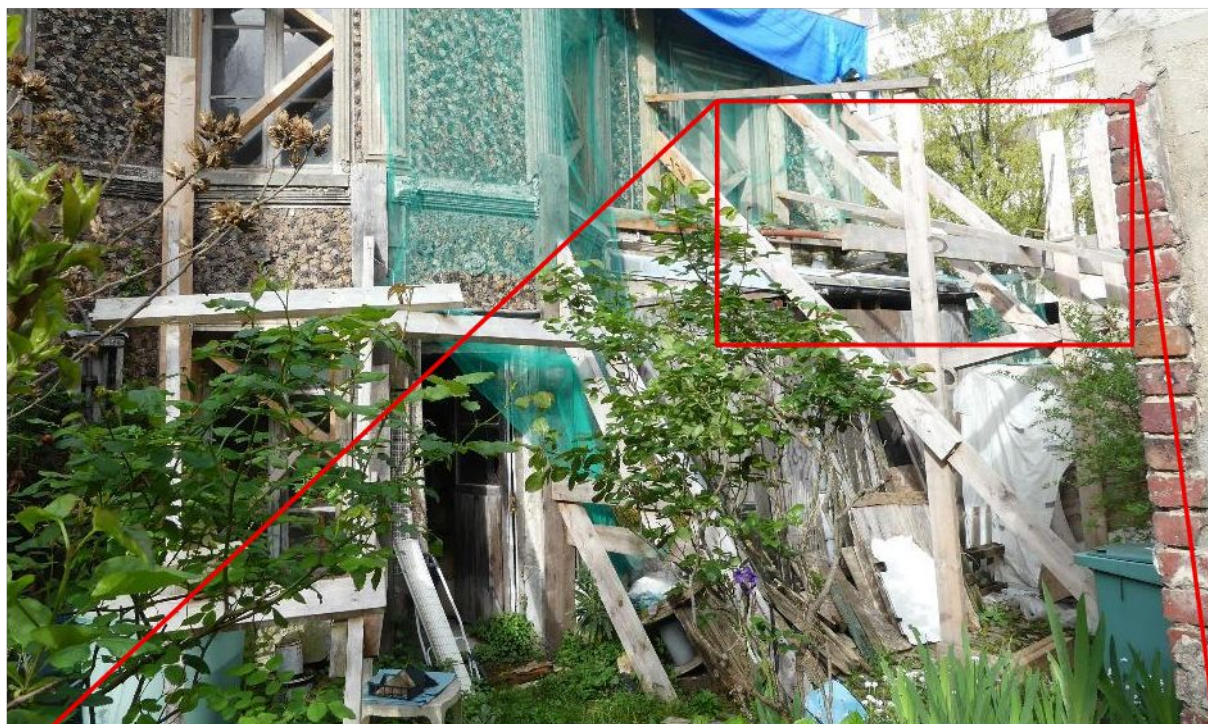
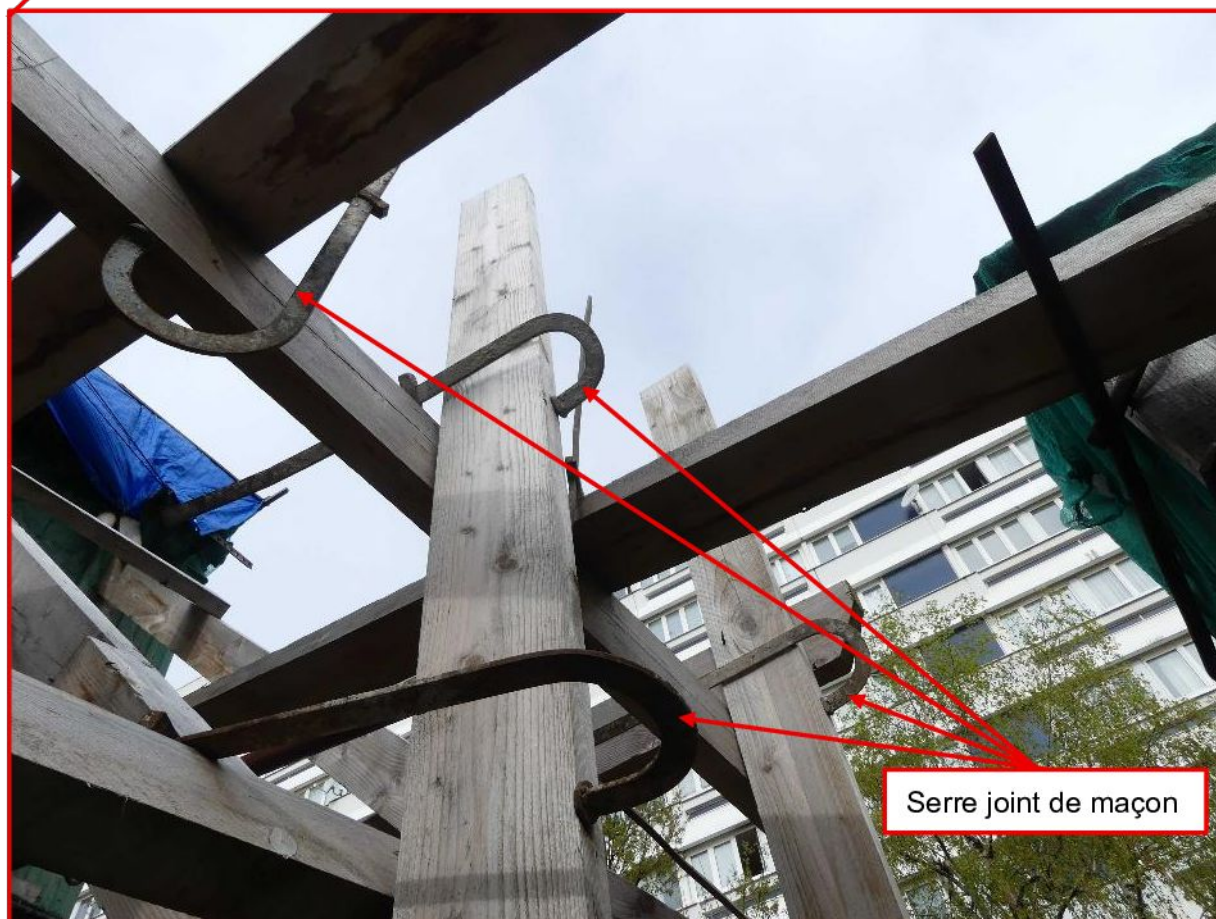
Certains éléments des confortements ne sont assemblés que par des serres joints de maçon.

Ces serres joints de maçon ne permettent pas de verrouiller convenablement et à long terme les différents éléments du confortement. En effet, le bois étant un matériau naturel, il est sensible au phénomène de retrait gonflement vis-à-vis de l'humidité. L'alternance entre son retrait lors des périodes estivales et son gonflement lors des périodes hivernales peut entraîner le desserrement des serres joints et donc altérer la capacité du confortement à supporter la façade.

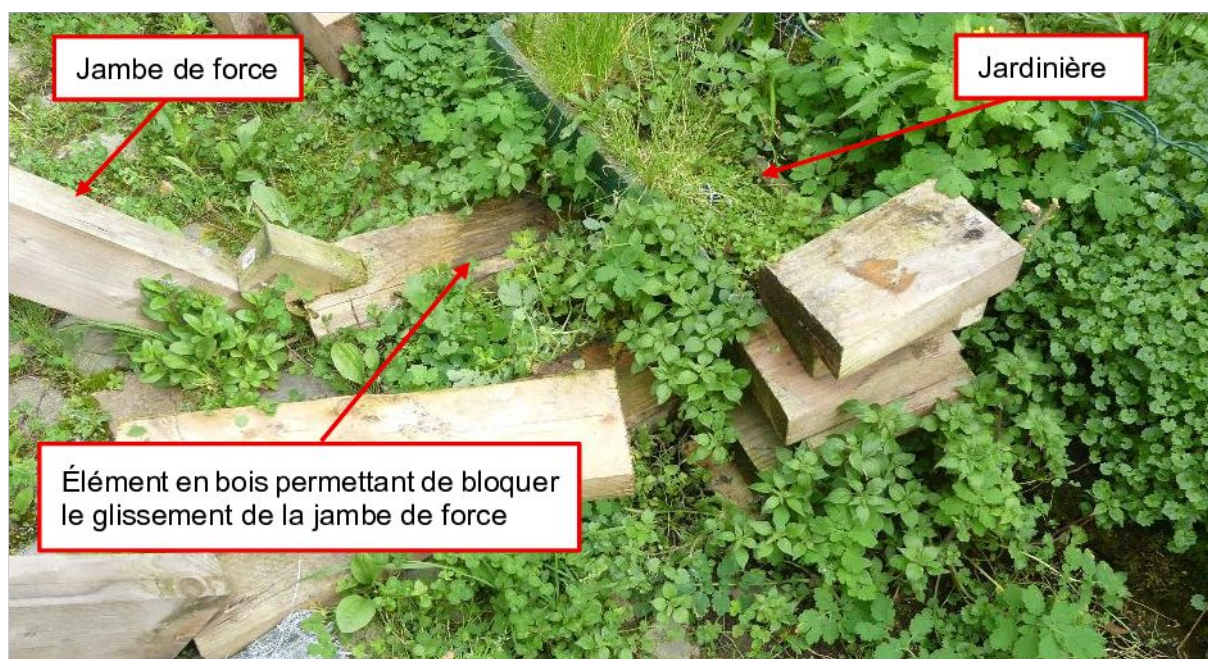
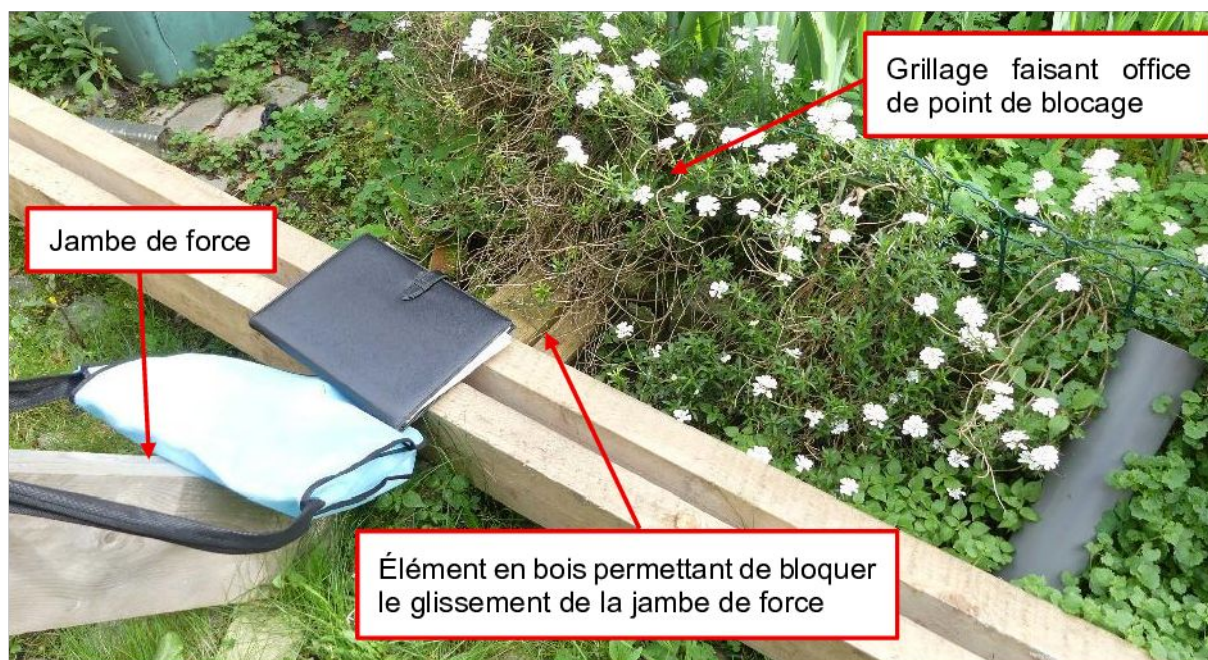
De même, les jambes de force du confortement ne sont pas fixées dans le sol mais viennent en butée contre divers éléments comme une jardinière ou un grillage :

Une jardinière et un grillage ne sont pas des éléments permettant de reprendre un effort horizontal de confortement, ils ne permettent pas de bloquer le glissement de la jambe de force.

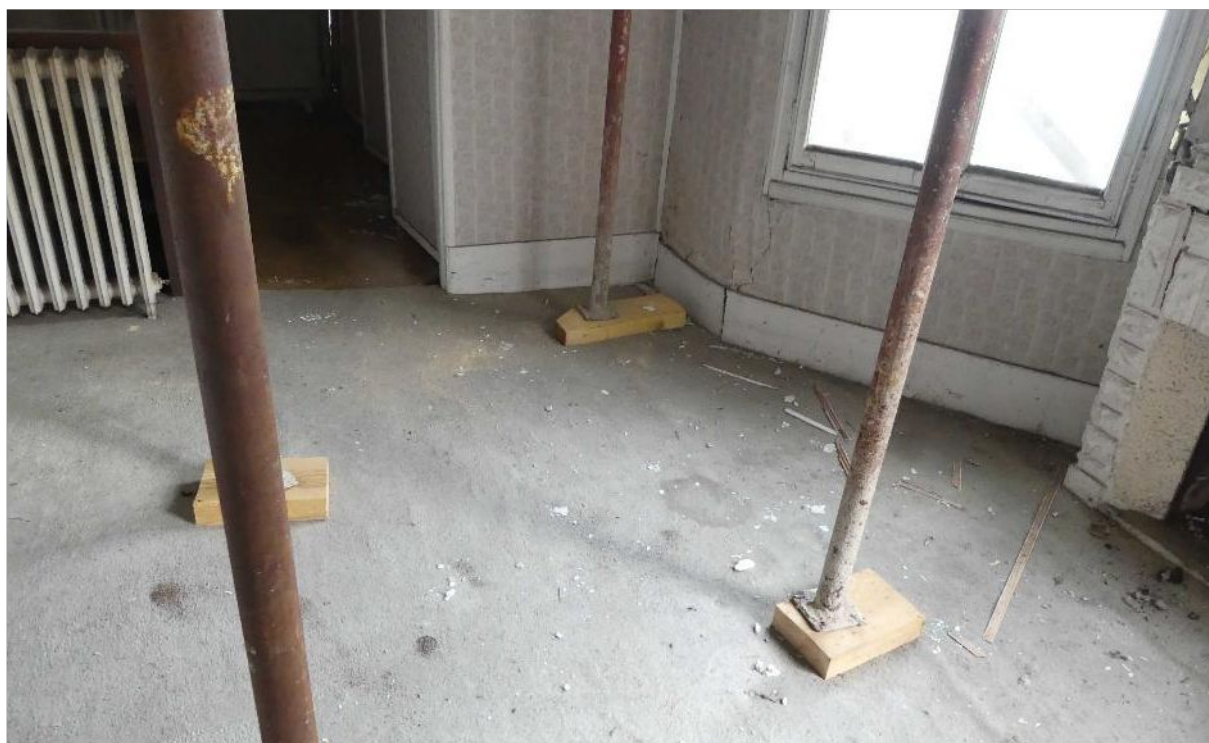
*Visualisation du désordre D4 durant notre seconde intervention : Absence de traitement*

Or, ces préconisations n'ont pas été effectuées :

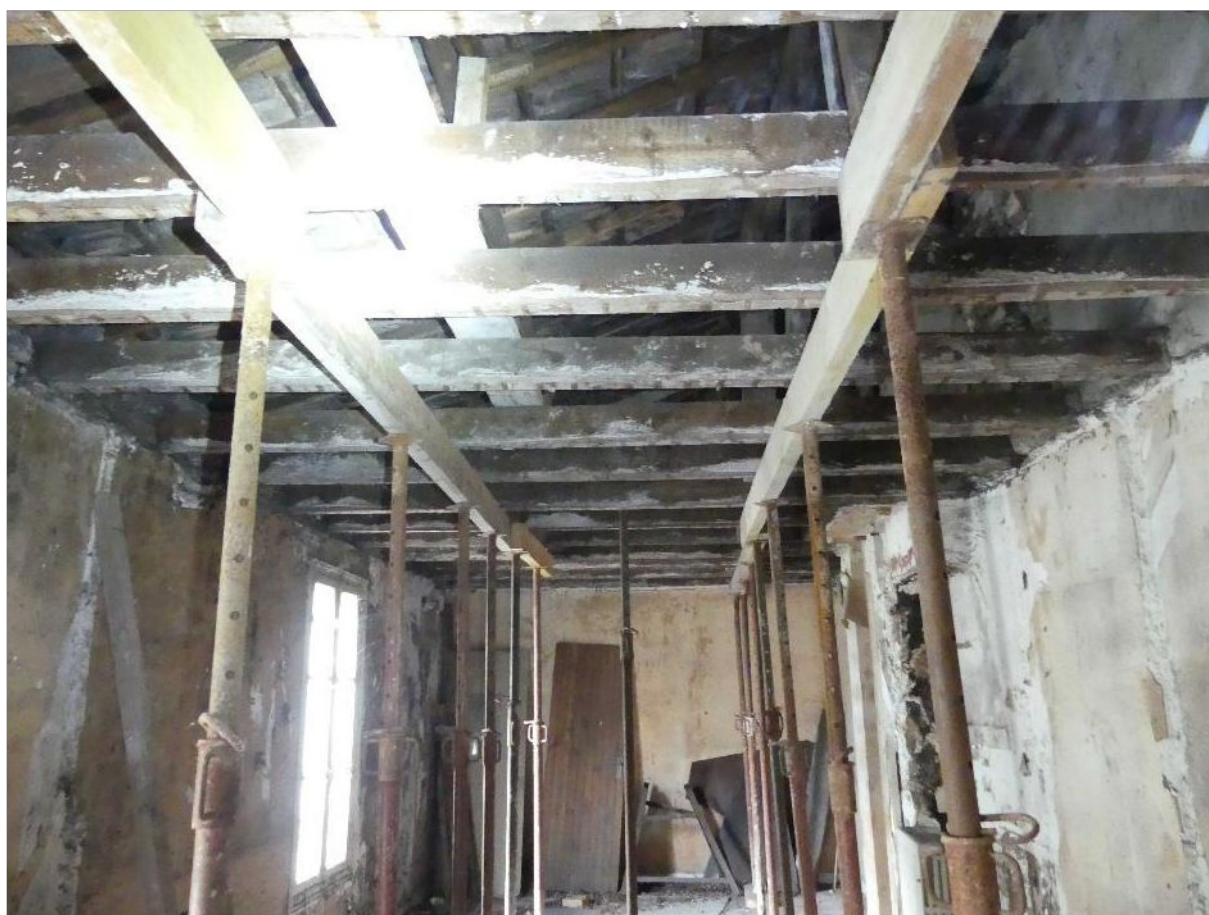
Les bastaings mis en œuvre sur les étais ne sont pas réellement maintenus latéralement et les étais ne possèdent aucun élément de stabilisation vis-à-vis du phénomène de flambement :

*Visualisation des étais – Absence de maintien des bastaings et absence d'éléments de stabilisation*

Dans le cas d'un étaielement pour une longue durée, il est préconisé de mettre en œuvre des éléments en aluminium réglementés, d'ancrer les étais dans la façade et dans le sol et de les contreventer comme dans l'exemple ci-dessous :
