# Ville de Malakoff

## **ARRETE MUNICIPAL A2026\_72**

OBJET : Arrêté de mise en sécurité en procédure d'urgence concernant l'immeuble situé 13 rue de La Tour à Malakoff (92240) section cadastrale n° B 161

## RAPPORT 2425A-216

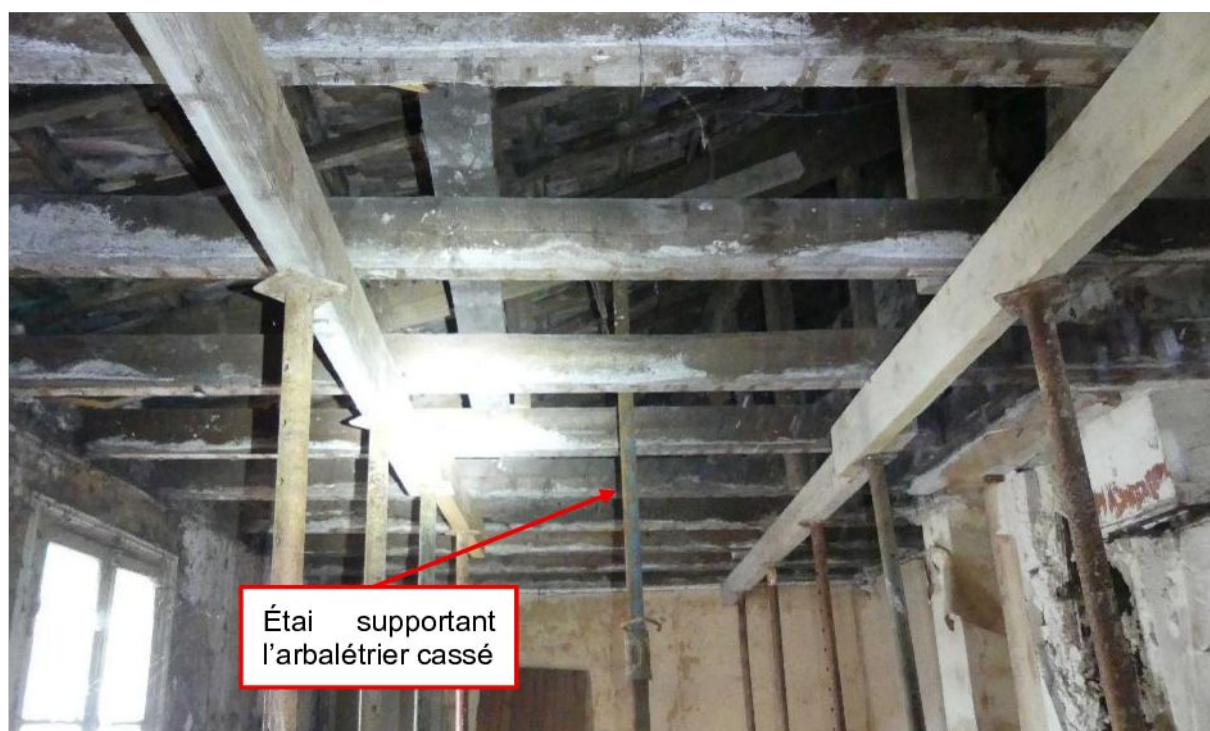
Étais supportant l'arbalétrier cassé

C'est notamment le cas pour l'étais supportant l'arbalétrier cassé :

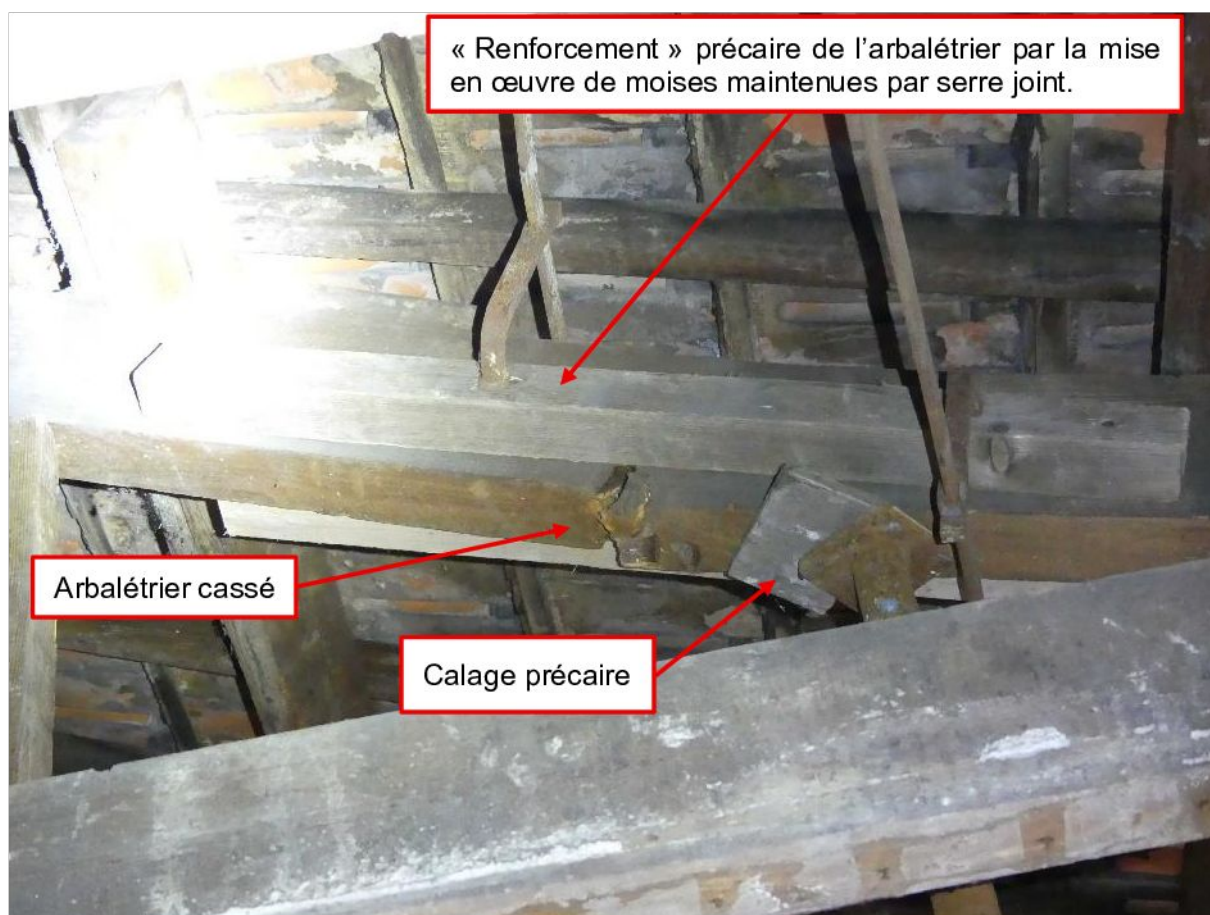
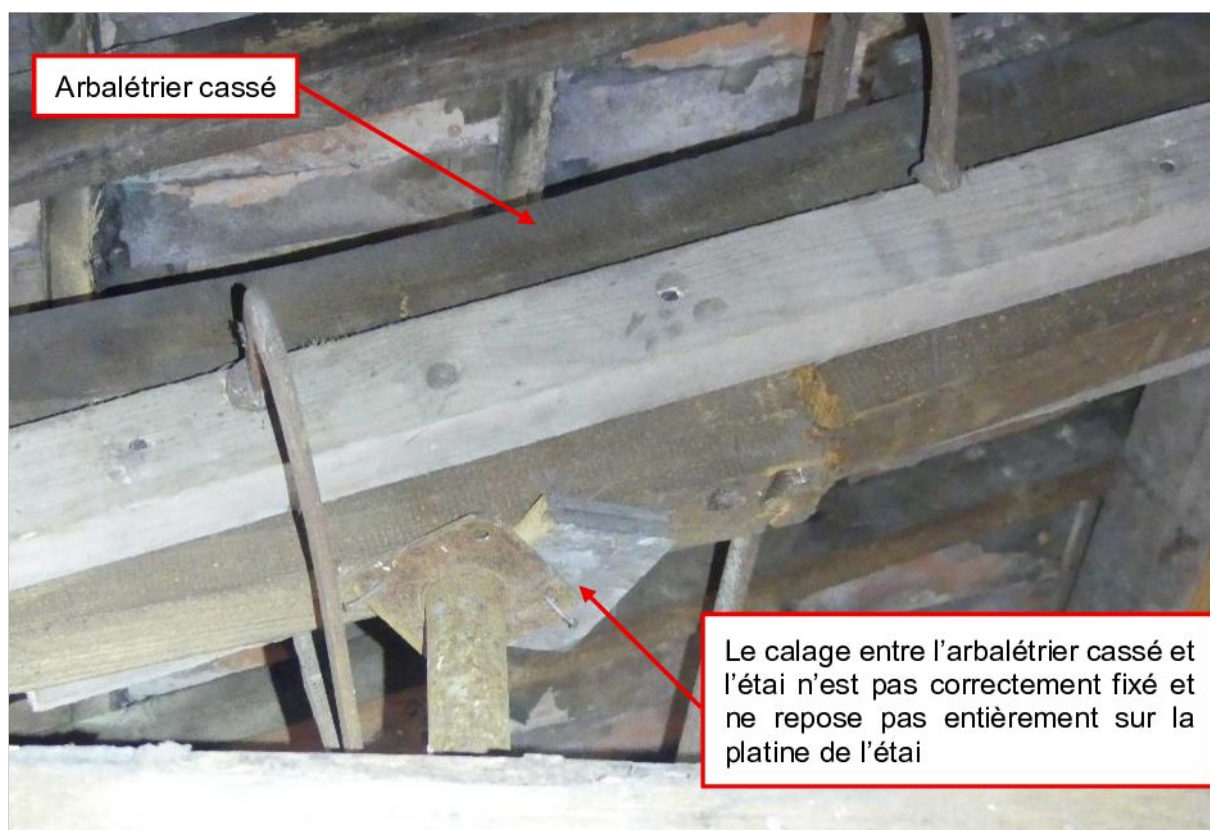
À noter que le « renforcement » réalisé sur l'arbalétrier est sommaire et précaire, tout comme le calage de l'étau censé le soutenir :
