Résidence : 79 avenue Pierre Larousse MALAKOFF

Objet : Arrêté évacuation - 79 avenue Pierre Larousse à Malakoff

Nous vous prions de trouver, ci-dessous, le compte-rendu de notre intervention et, afin de simplifier celui-ci, vous pourrez vous reporter à notre plan schématique de récolement n°21405

PLAN SCHEMATIQUE DE RECOLEMENT
RESEAU DE CANALISATIONS DE "TOUT A L'EGOUT"
RESEAU EXISTANT

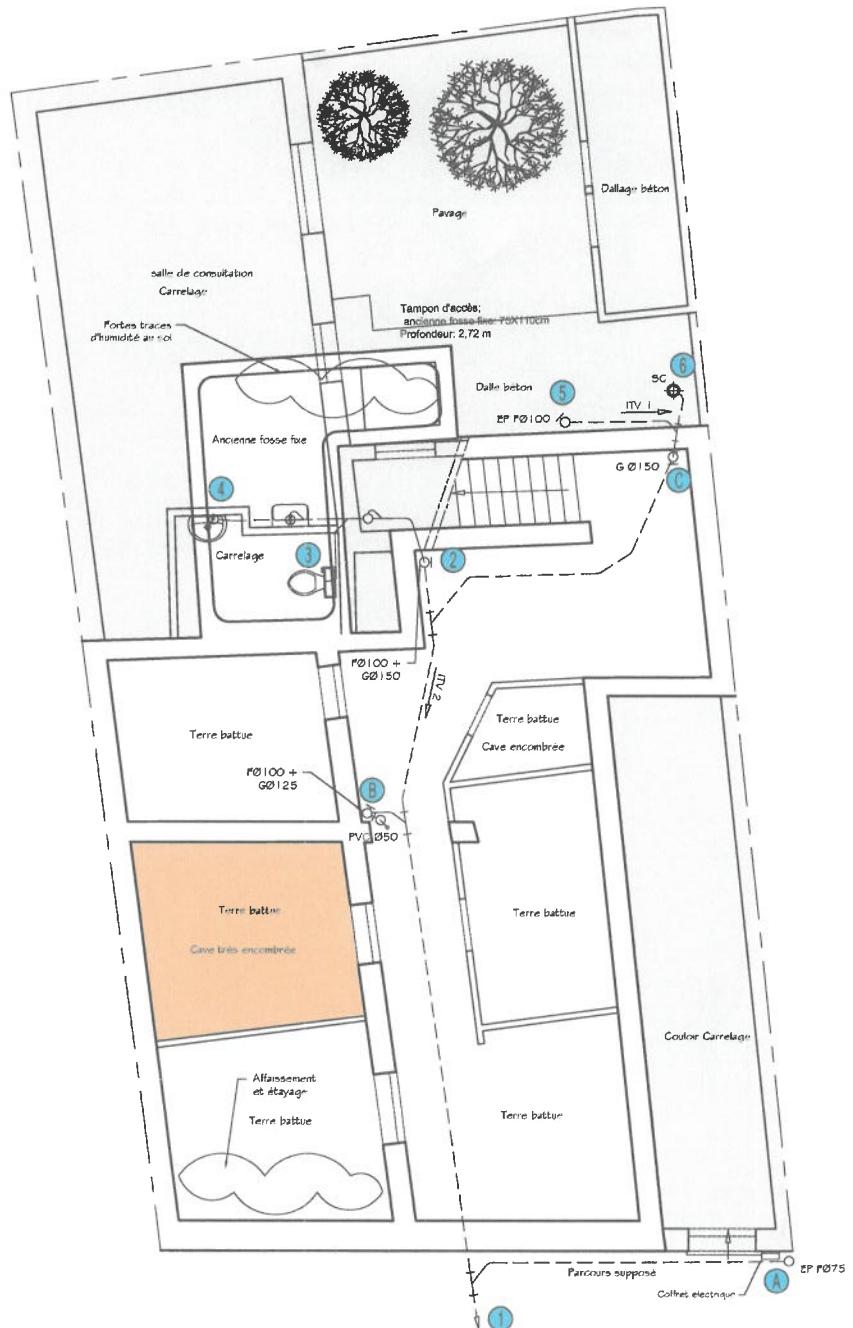
Correspondant aux canalisations comprises entre le point 2 et les points 3 et 4. Le test d'étanchéité a malheureusement dû être interrompu en cours de remplissage compte tenu de l'apparition d'infiltrations d'eau colorée à la fluorescéine à travers la maçonnerie de la cave au point 2. Les canalisations ne sont pas étanches et présentent au moins une défectuosité significative dans leur parcours enterré.

- Présence de dépôts solides à 2,20 mètres, il s'agit vraisemblablement de plusieurs balles en plastique.
- Présence d'une rétention d'eau 2,20 mètres du départ.

- Présence de dépôts solides à 0,50 mètres, 0,80 mètres, 1,10 mètres et à 2,20 mètres du départ.
- Présence d'un défaut d'assemblage à 1,10 mètres du départ.
- Présence de fissures à 1,10 mètres, 2,20 mètres, 3,00 mètres, 5,20 mètres et 6,20 mètres du départ
- Présence de rétention d'eau à 1,10 mètres, 2,20 mètres, 4,60 mètres, 6,70 mètres et 8,60 mètres du départ.
- Présence de rétention de boue à 6,70 mètres du départ.
- Caméra totalement immergée à 8,90 mètres du départ.

Les canalisations sont impropre à l'utilisation.

Au point A, la descente d'eau pluviale sur rue a un parcours non réglementaire sous trottoir du domaine public.

Au point B, la canalisation en grès est en état d'usage très avancé.

Lors du test d'écoulement depuis le point 5, nous avons constaté l'apparition de l'eau colorée au niveau de la traversée de maçonnerie.

Au point C, la canalisation est fuyarde en régime normal d'écoulement.

La parcelle n'est pas équipée de regards réglementaires de branchement sous voirie ou au plus proche de la limite de propriété, dans le domaine privé.

Le réseau de canalisations de tout à l'égout de l'immeuble est de type unitaire, c'est à dire que les eaux pluviales sont mélangées aux autres eaux. Ceci n'est pas conforme à la réglementation.

Le résultat de nos travaux de contrôle et recherches de fuites effectués sur le réseau de canalisations de tout-à-l'égout de l'immeuble est mauvais.

Les canalisations enterrées et apparentes, anciennes ou en mauvais état devront faire l'objet d'une réfection suivant les règles de l'Art.

La descente pluviale qui passe actuellement sous trottoir devra être ramenée réglementairement à l'intérieur du sous-sol.

Un regard de visite devra être construit en limite de propriété.

Les eaux usées et les eaux vannes devront être séparées avec les eaux pluviales jusqu'en limite de propriété, afin d'entrer en conformité avec la réglementation.
