Ordonnance 24 12756 du 5 septembre 2024

Propriétaire de l'immeuble 3 villa Cacheux

RAPPORT D'EXPERTISE

C. CONSTAT DU 11 SEPTEMBRE 2024

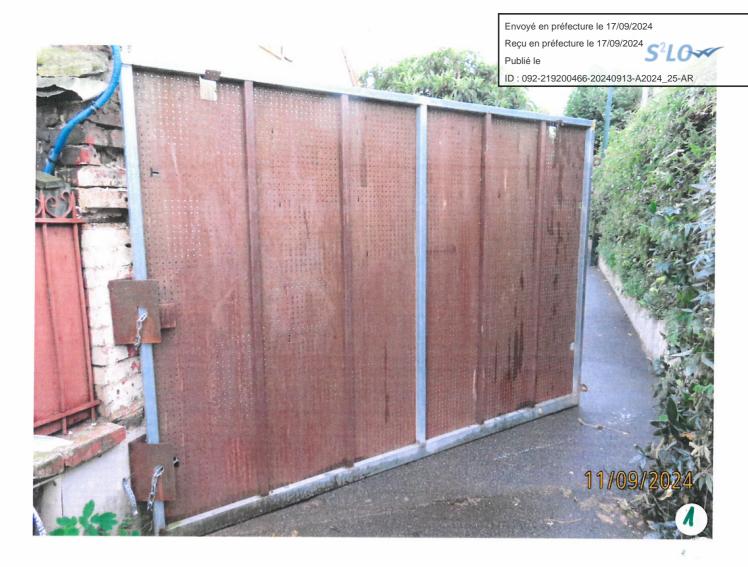
La ville a pris les mesures nécessaires pour que le site de l'immeuble sinistré ne soit pas accessible en fermant l'allée de la villa CACHEUX de part et d'autre de la maison par des portes métalliques à cadenas (photo 1)

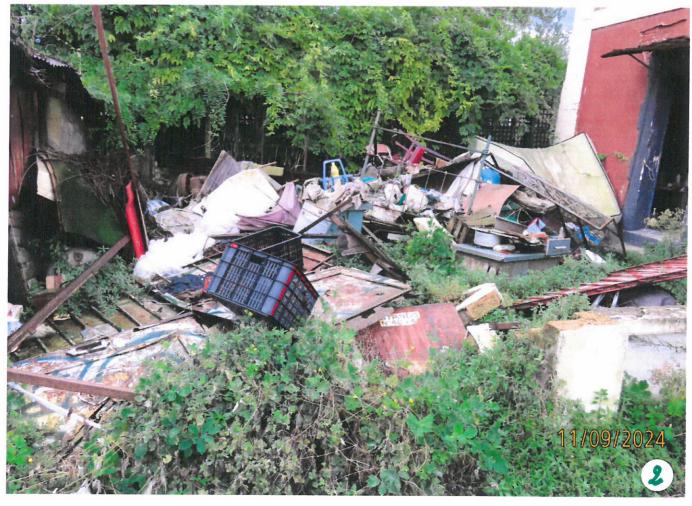
Dans le jardinet situé à gauche de l'immeuble sinistré, il existe un tas de détritus et d'immondices avec des matériaux divers (photo 2).

La clôture métallique au droit du jardinet n'existe plus.

6° les détritus existants dans le jardinet seront enlevés

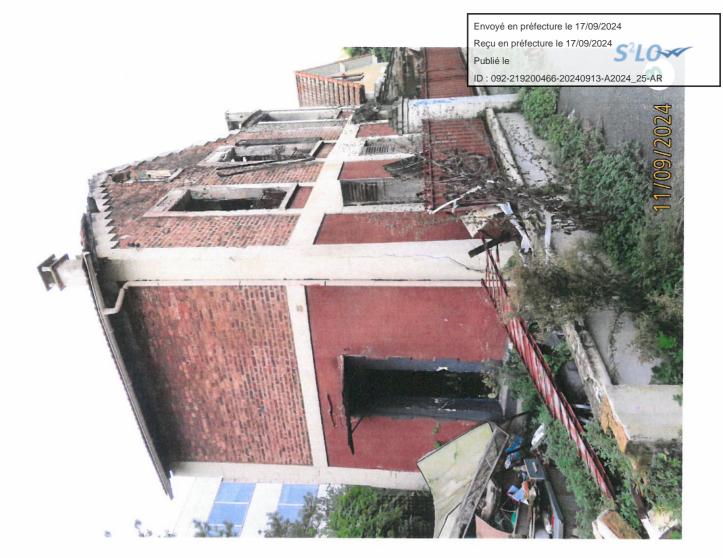
Vue générale photo 3

Le bâtiment sinistré est un pavillon R +1 avec combles aménagés et disposant en partie droite d'une extension accolée à la maison de Madame SAVOYE (photo 3). Le bâtiment est en briques avec un enduit à la chaux sur la hauteur du rez-de-chaussée. Les toits du bâtiment principal et de l'extension sont à 2 pentes.

Les toits ont brûlé et il ne reste quasiment plus rien de la charpente détruite à 80%.

7° la charpente restante sera déposée ainsi que la toiture en tuiles

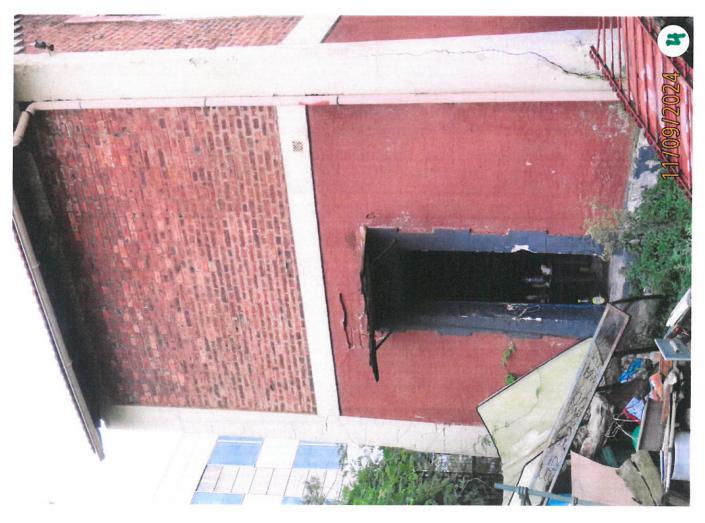
Vue générale photo 4

Le pignon gauche est en maçonnerie de briques revêtue d'un enduit à la chaux dans la partie du rez-de-chaussée, partiellement décollé par plaques (photo 4). À noter la fracture du poteau d'angle pignon gauche/façade rue avec éclatement de la maçonnerie (photo 6) et ouverture de 1,5 cm.

Le poteau d'angle pignon gauche/façade arrière est fortement déversé vers le bâtiment de MALAKOFF HUMANIS

10° le pignon gauche sera étayé à hauteur du plancher haut du rez-de-chaussée avec un retour dans le terrain HUMANIS MALAKOFF pour supporter le poteau d'angle.

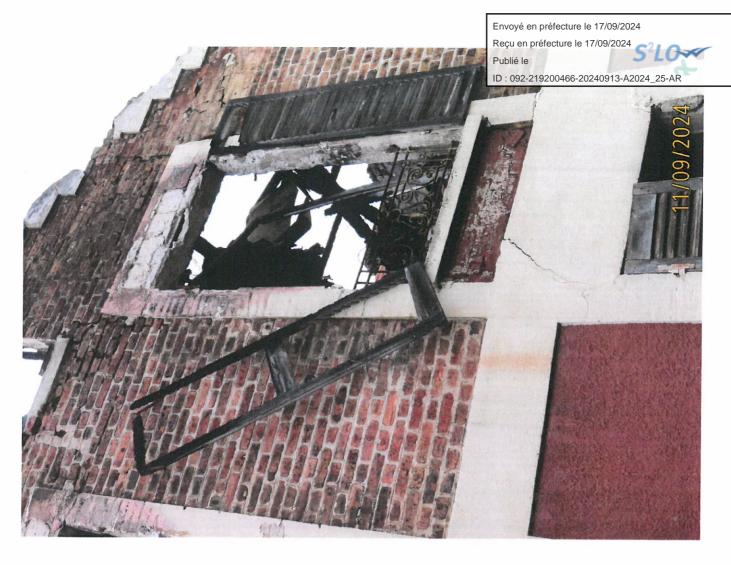
La façade rue présente de nombreuses fractures créées par l'incendie (photo 7).

Les menuiseries extérieures ainsi que la marquise de l'entrée ont été détruites par l'incendie et pour certaines sont arrachées de la façade. (photo 7 et photo 10)

4° toutes les menuiseries de la façade rue à tous les étages seront déposées délai 2 semaines

8° les briques de la façade rue et l'enduit du pignon droit seront purgés.

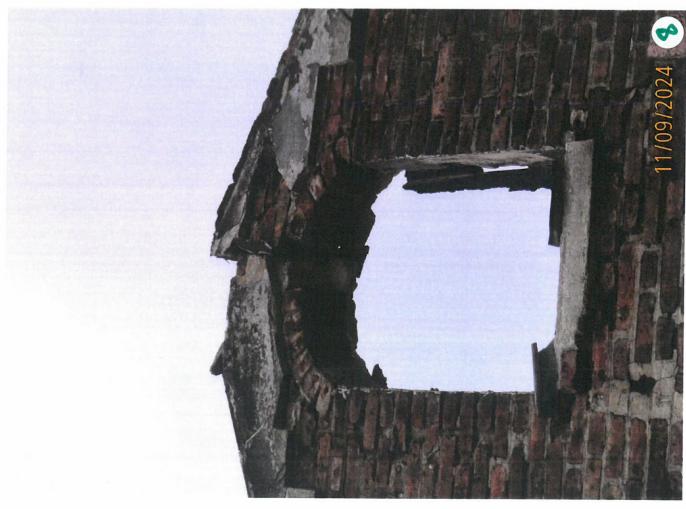
Le fronton de façade au niveau des combles est fortement détruit avec une fracture du linteau voûté en son milieu (photo 8).

9° le fronton des combles de la façade rue sera déposé et arasé au niveau du plancher haut R +1

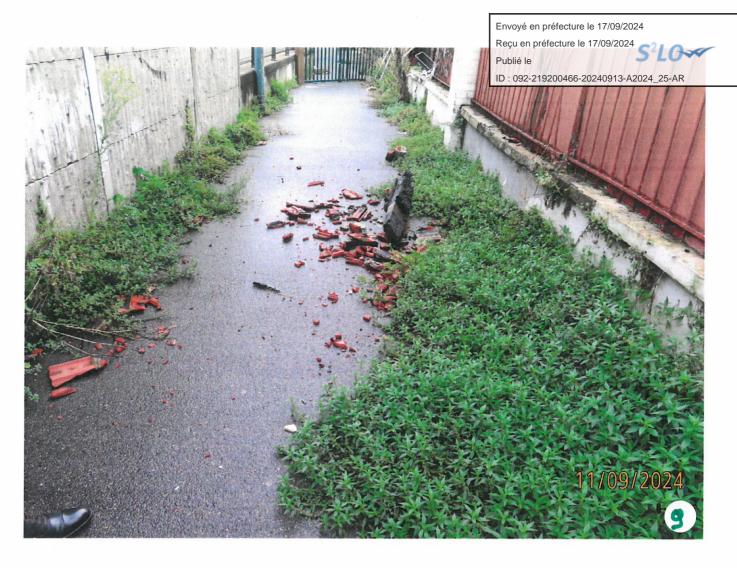
A noter la destruction des 2 poteaux latéraux en briques dont une partie s'est effondrée dans l'allée (photo 9).

3° l'extrémité droite de la clôture faisant poteau d'angle sera purgée des briques descellées et branlantes et un bourrage au mortier de ciment sera effectué

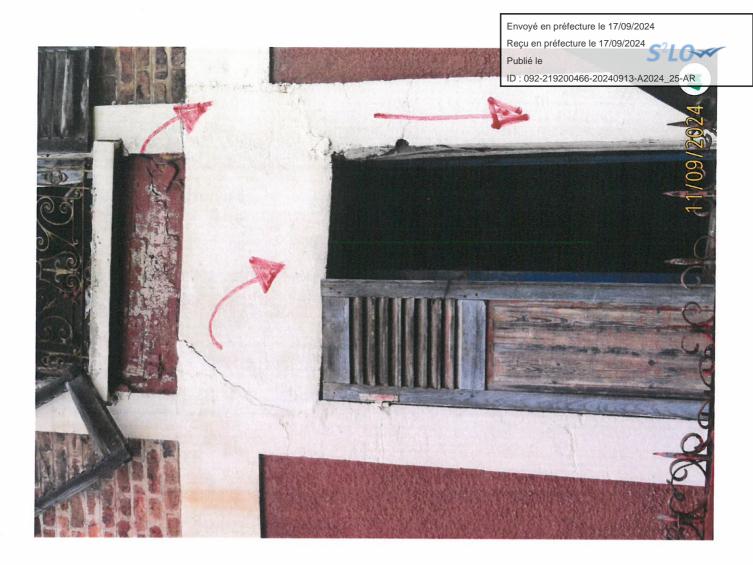
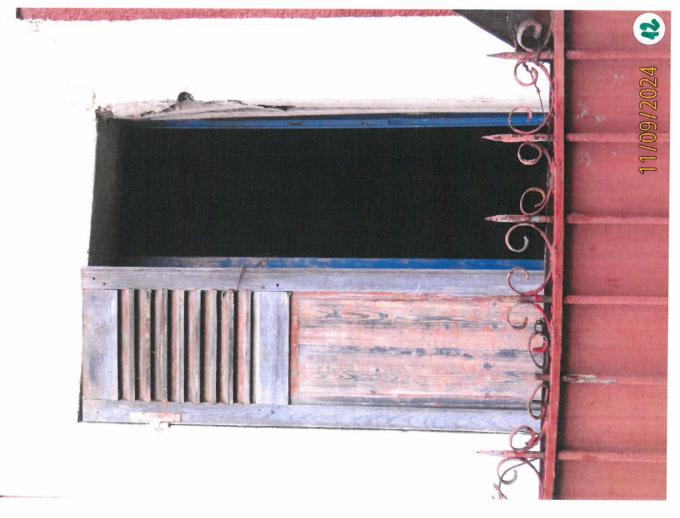
A noter la forte déformation du cadre de la porte d'entrée par l'affaissement de la partie droite du cadre (photos 11 et 12)

5° les fenêtres et porte seront étrésillonnées apès avoir purgé les linteaux.

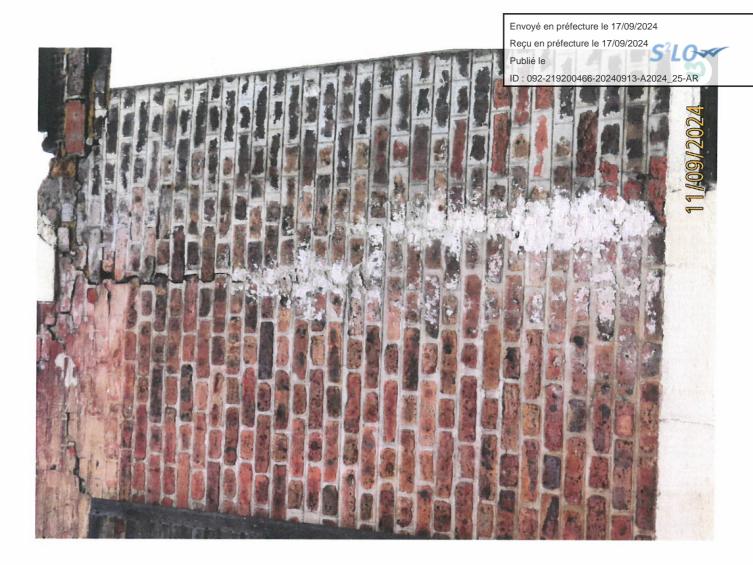
Existence d'une forte fracture verticale côté droit de 3 cm d'ouverture sur 2 m de hauteur (photo 13)

11° la façade rue sera étayée au niveau du plancher haut durée des chaussées.

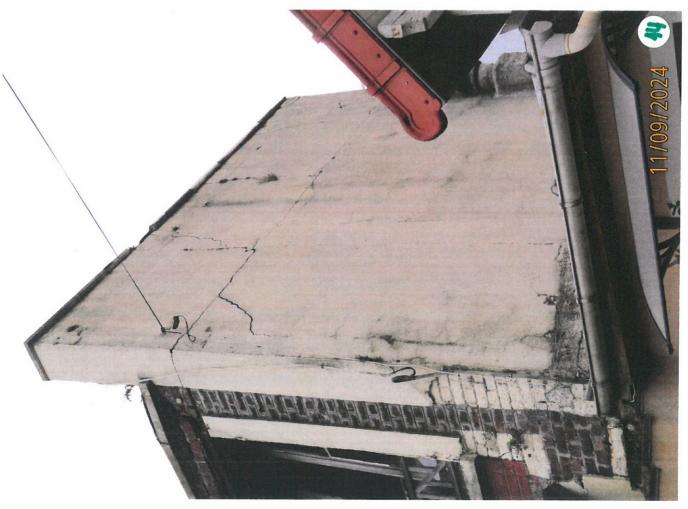
Le pignon droit est en briques revêtues d'un enduit épais dans la hauteur du 1° étage. Cet enduit est abondemment fissuré et décollé par plaques.

Une fracture horizontale existe au niveau du plancher haut du premier étage avec les 2 extrémités se retournant en oblique à 45° vers le bas. Il s'agit d'une fracturation sous l'effet de la chaleur dégagée par l'incendie.(photo 14)

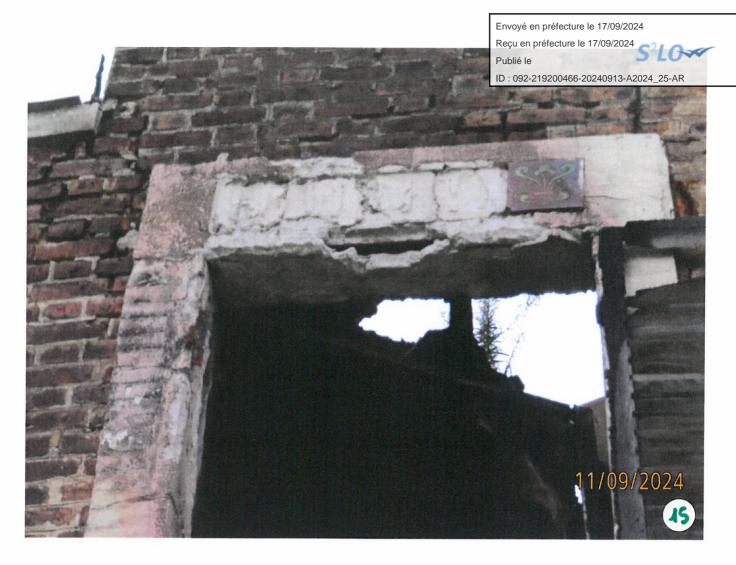
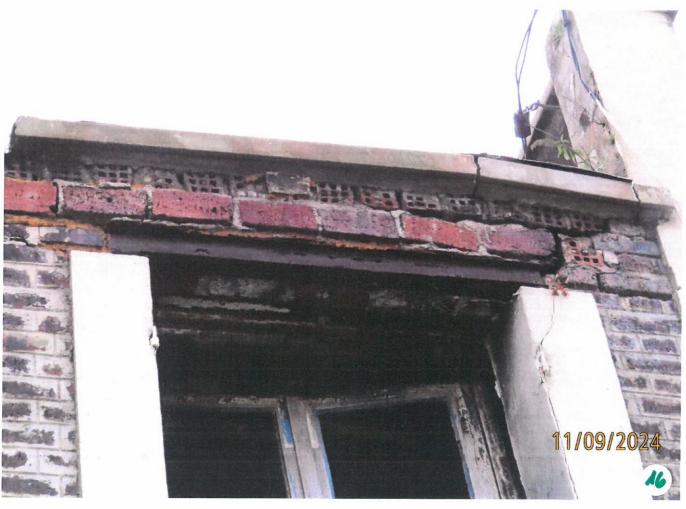
Tous les linteaux des fenêtres sont détruits par l'incendie (photos 15 et 16)

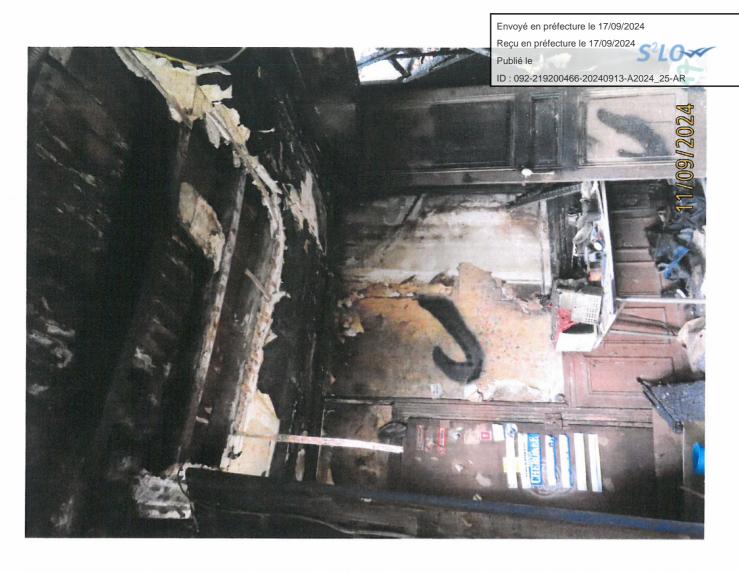
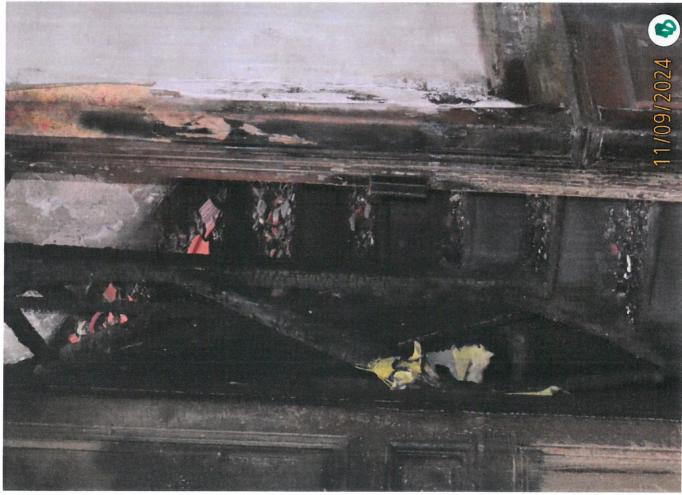
Les photos 17 et 18 montrent l'état de l'intérieur du bâtiment dont toutes les structures bois ont été détruites: plancher, portes et fenêtres. Quelques poutres du plancher haut du rez-de-chaussée ont conservé une partie de leur inertie et sont toujours en place.

12° à l'intérieur du bâtiment toutes les les parties en bois seront purgées , déposées en évacuées : plancher cloison, escalier, ...

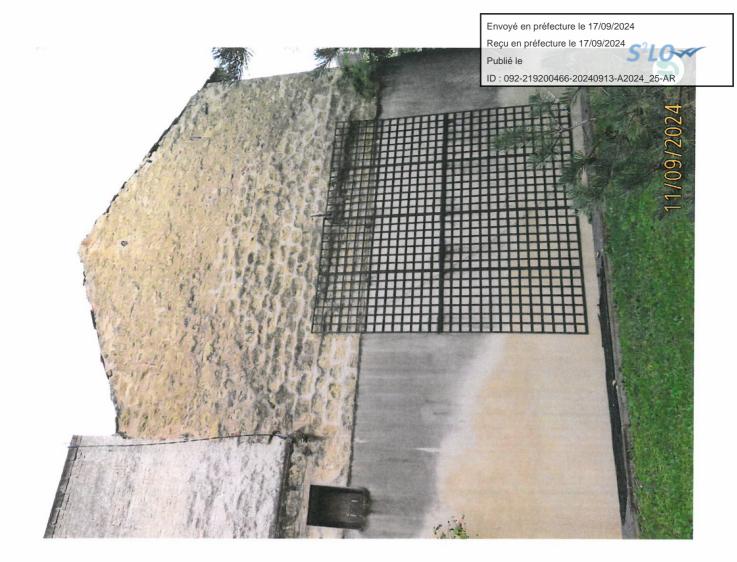
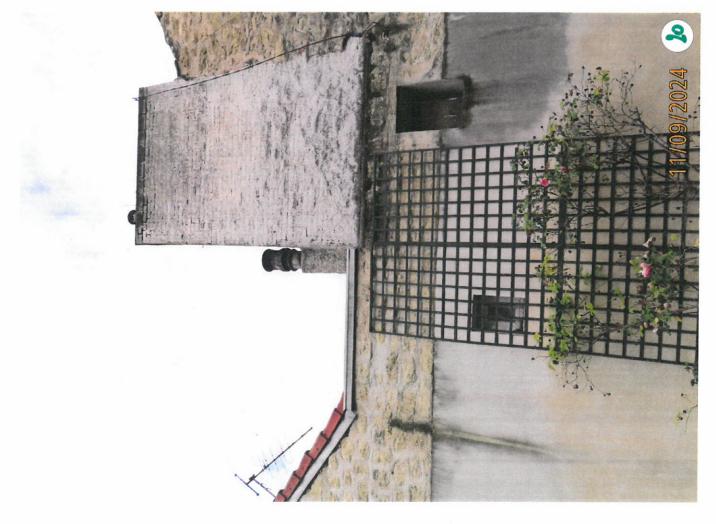
Vues générales photos 19 et 20

L'absence de joint entre le pignon du 3 villa cacheux et le pignon de la maison de Madame SAVOYE

13° une clôture sera disposée à 3 m. minimum de distance du pignon arrière dans le terrain de HUMANIS MALAKOFF

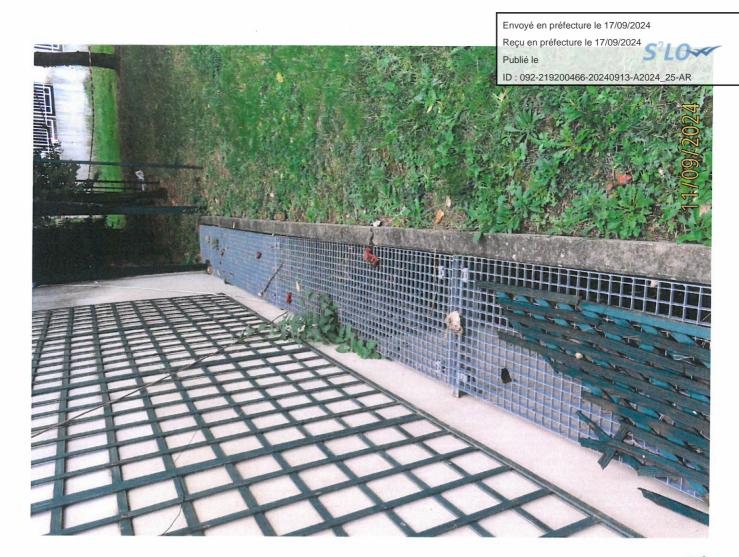
L'existence d'un caniveau avec grille en pied du pignon sur toute sa longueur (photo 21)
