## ARRETE MUNICIPAL A2025\_10

OBJET : ARRÊTÉ DE MISE EN SÉCURITÉ ORDINAIRE concernant l'immeuble situé 79 avenue Pierre Larousse à Malakoff (92240) section cadastrale n° C 49 impactant également la sécurité de l'immeuble situé 77 quater avenue Pierre Larousse à Malakoff (92240) section cadastrale n° C 48

# RAPPORT D'EXPERTISE : PERIL IMMINENT

## Reconstruction d'un mur partiellement effondré

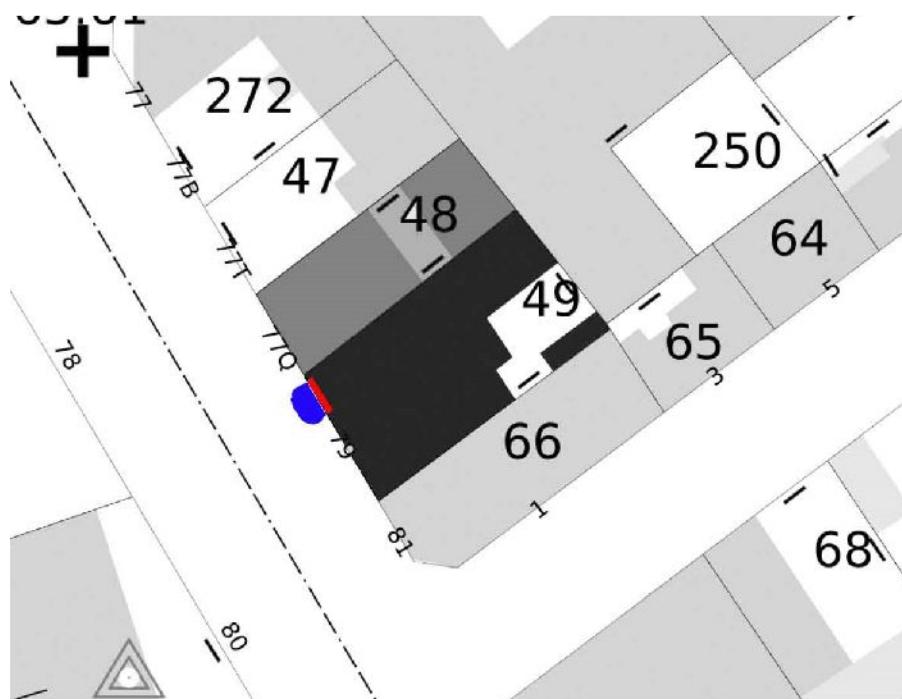
*En rouge : mur effondré  
En bleu : cavité sur voie publique*

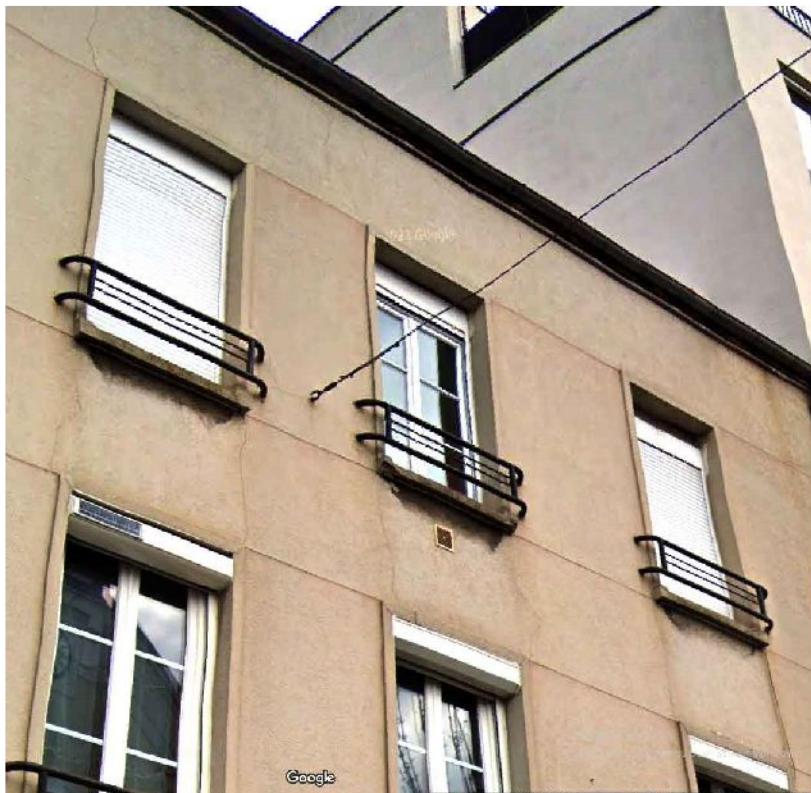
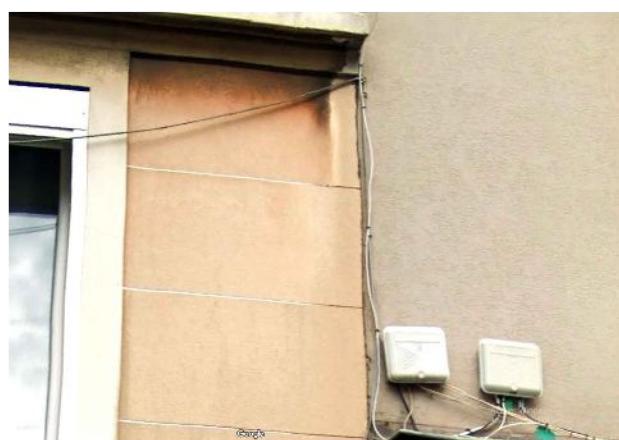
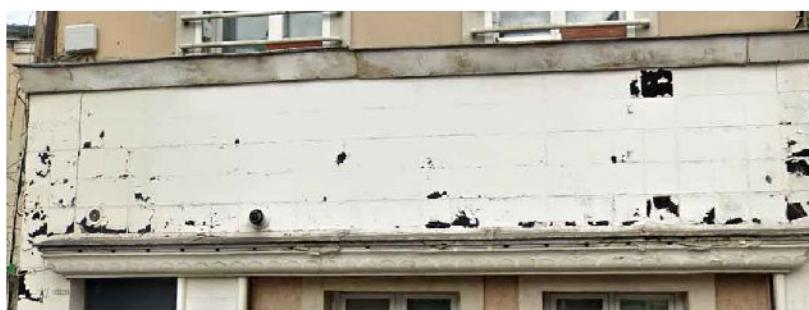
A l'examen des photos Google Map prises en mars 2023, nous constatons que les désordres relevés le 6 septembre 2024 existaient en 2023.

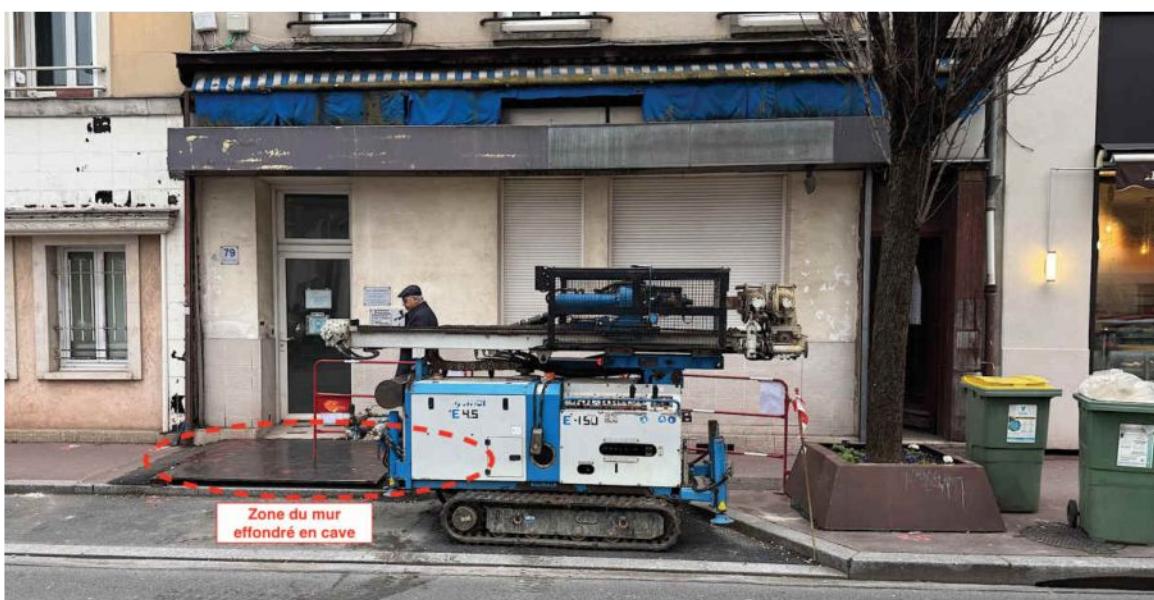
**Figure 5 : Localisation de l'effondrement – Foreuse en place pour le sondage de reconnaissance**

Le sinistre est survenu en sous-sol de l'immeuble donnant sur rue, avec l'effondrement partiel en cave du mur de façade à la suite de fuites sur le réseau d'adduction d'eau de la ville situé sous le trottoir. Au moment de notre intervention, la cave avait été dégagée des sols et gravats et un étalement provisoire avait été mis en place.

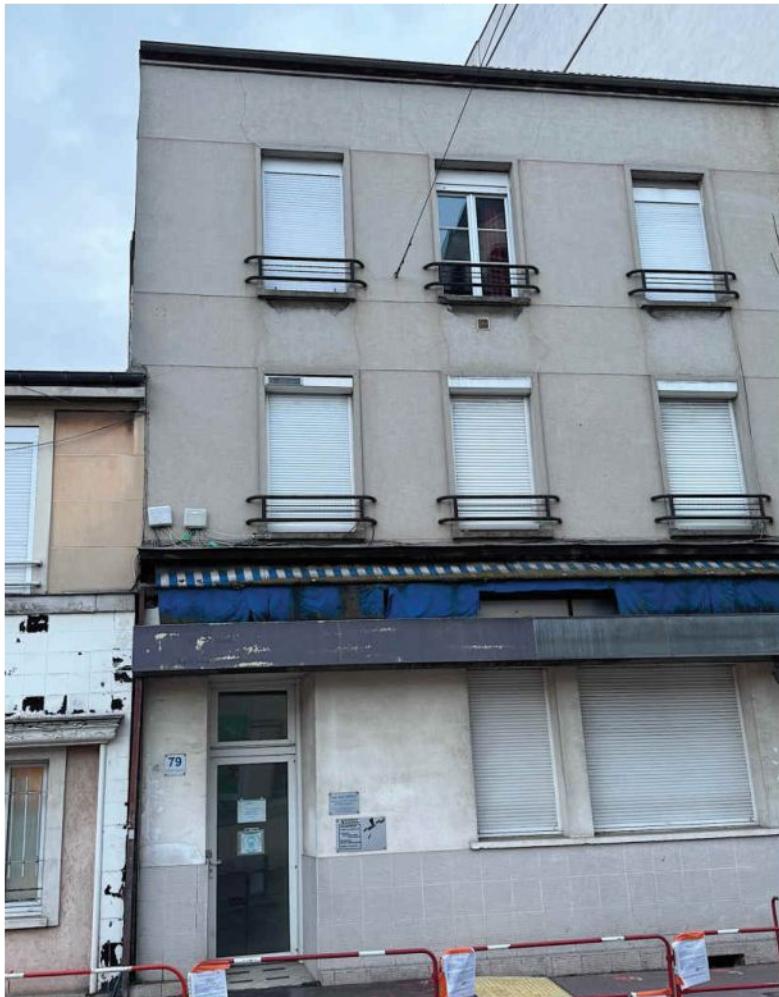
Figure 8 : Fissures en allèges et linteaux

Nous observons plusieurs fissures sur la façade avant de l'immeuble, essentiellement au niveau des allèges et linteaux. Nombre de ces fissures étaient toutefois présentes avant le sinistre comme nous pouvons le constater sur les images google streetview (cf. Fig. 9).

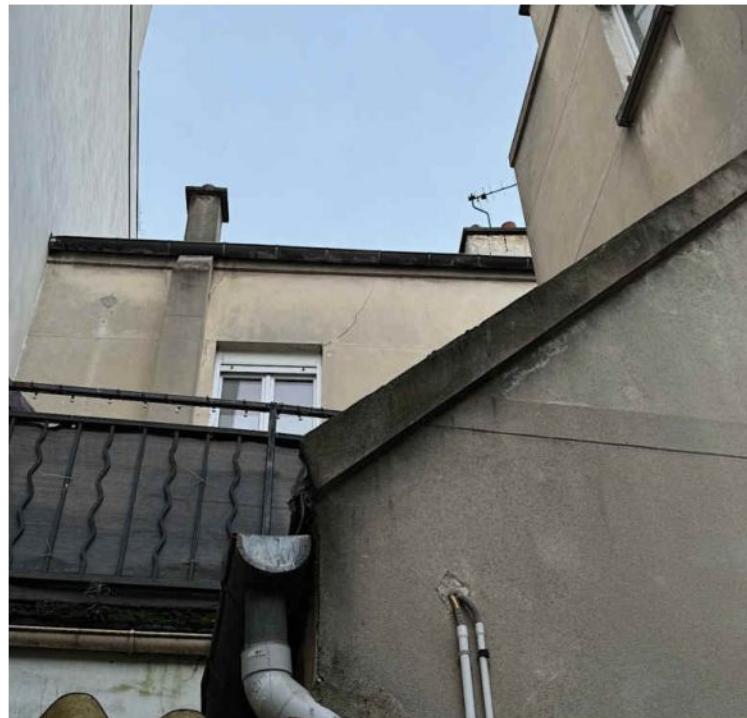
Figure 9 : Fissures au niveau du linteau – Façade arrière

Nous constatons également des fissures sur la façade arrière au dernière étage, ainsi que des fissures sur la partie en retour dans la courvette (*partie de l'immeuble sans sous-sol*).

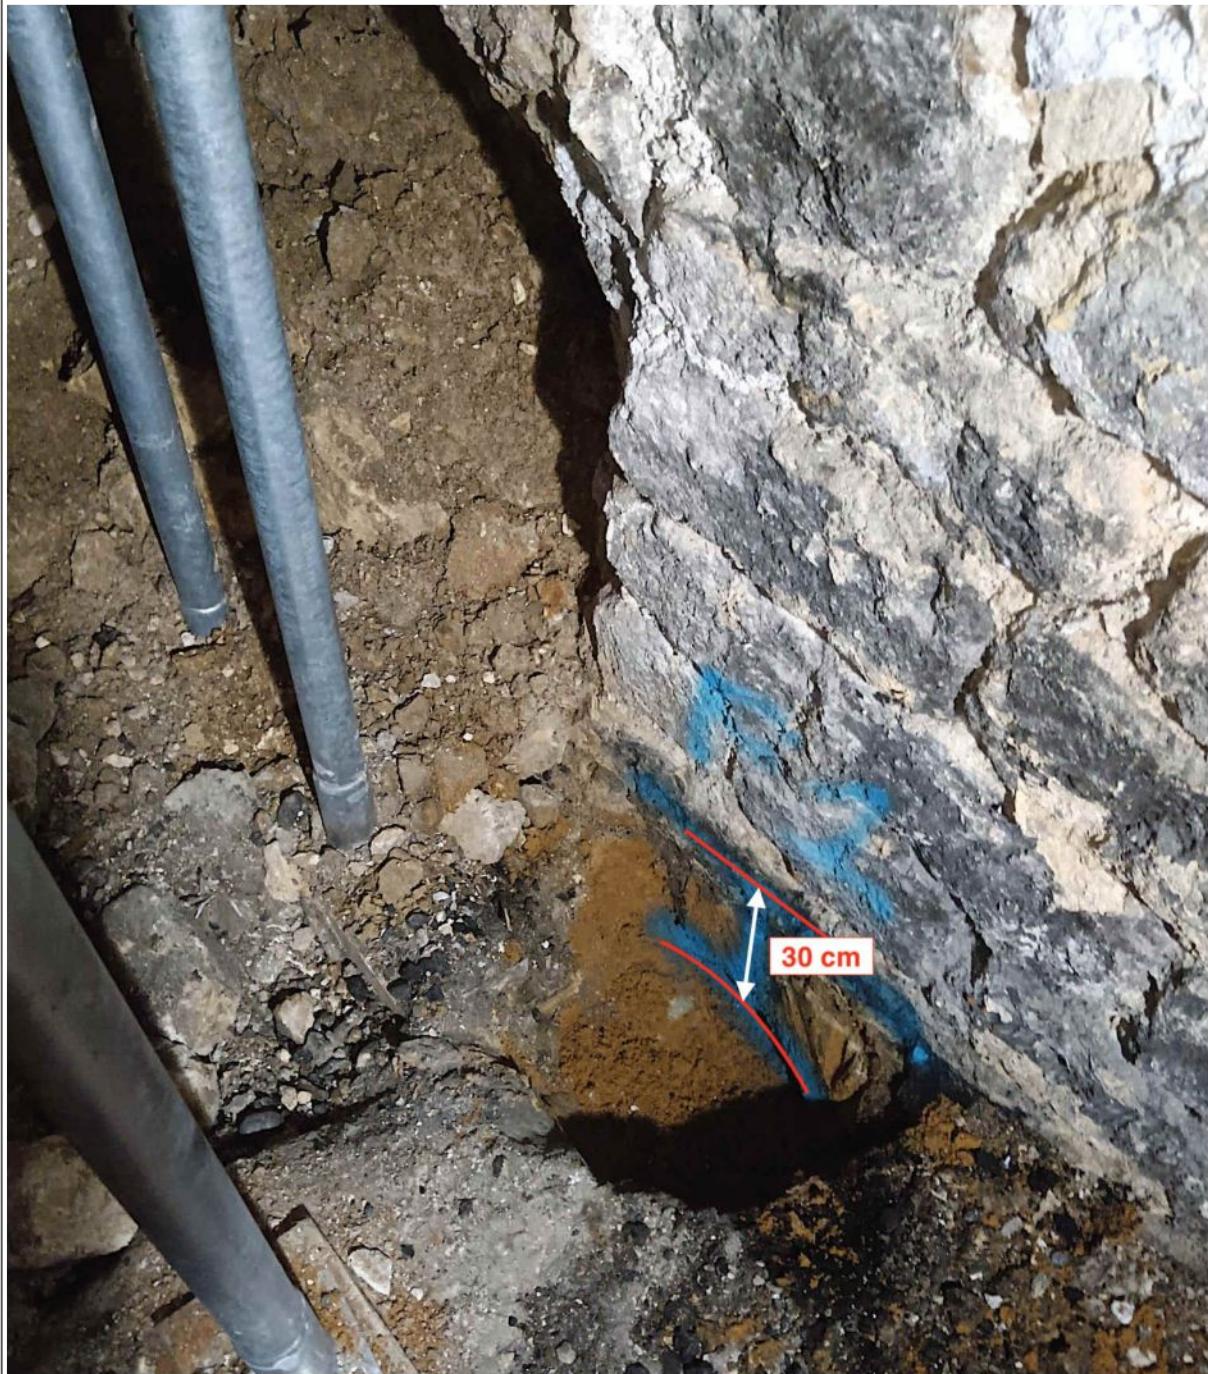
**Fouille RF1 :**

- Absence de fondations, simple prolongement du mur en moellons sur sa largeur jusqu'à **30 cm** de profondeur, reposant sur des sables bruns-ocres (Alluvions anciennes).

D'après les résultats de nos investigations, il apparait qu'une solution de reconstruction du mur effondré pourra consister à prévoir une reprise par **semelles filantes, terrassées en sous-œuvre** des murs existants.

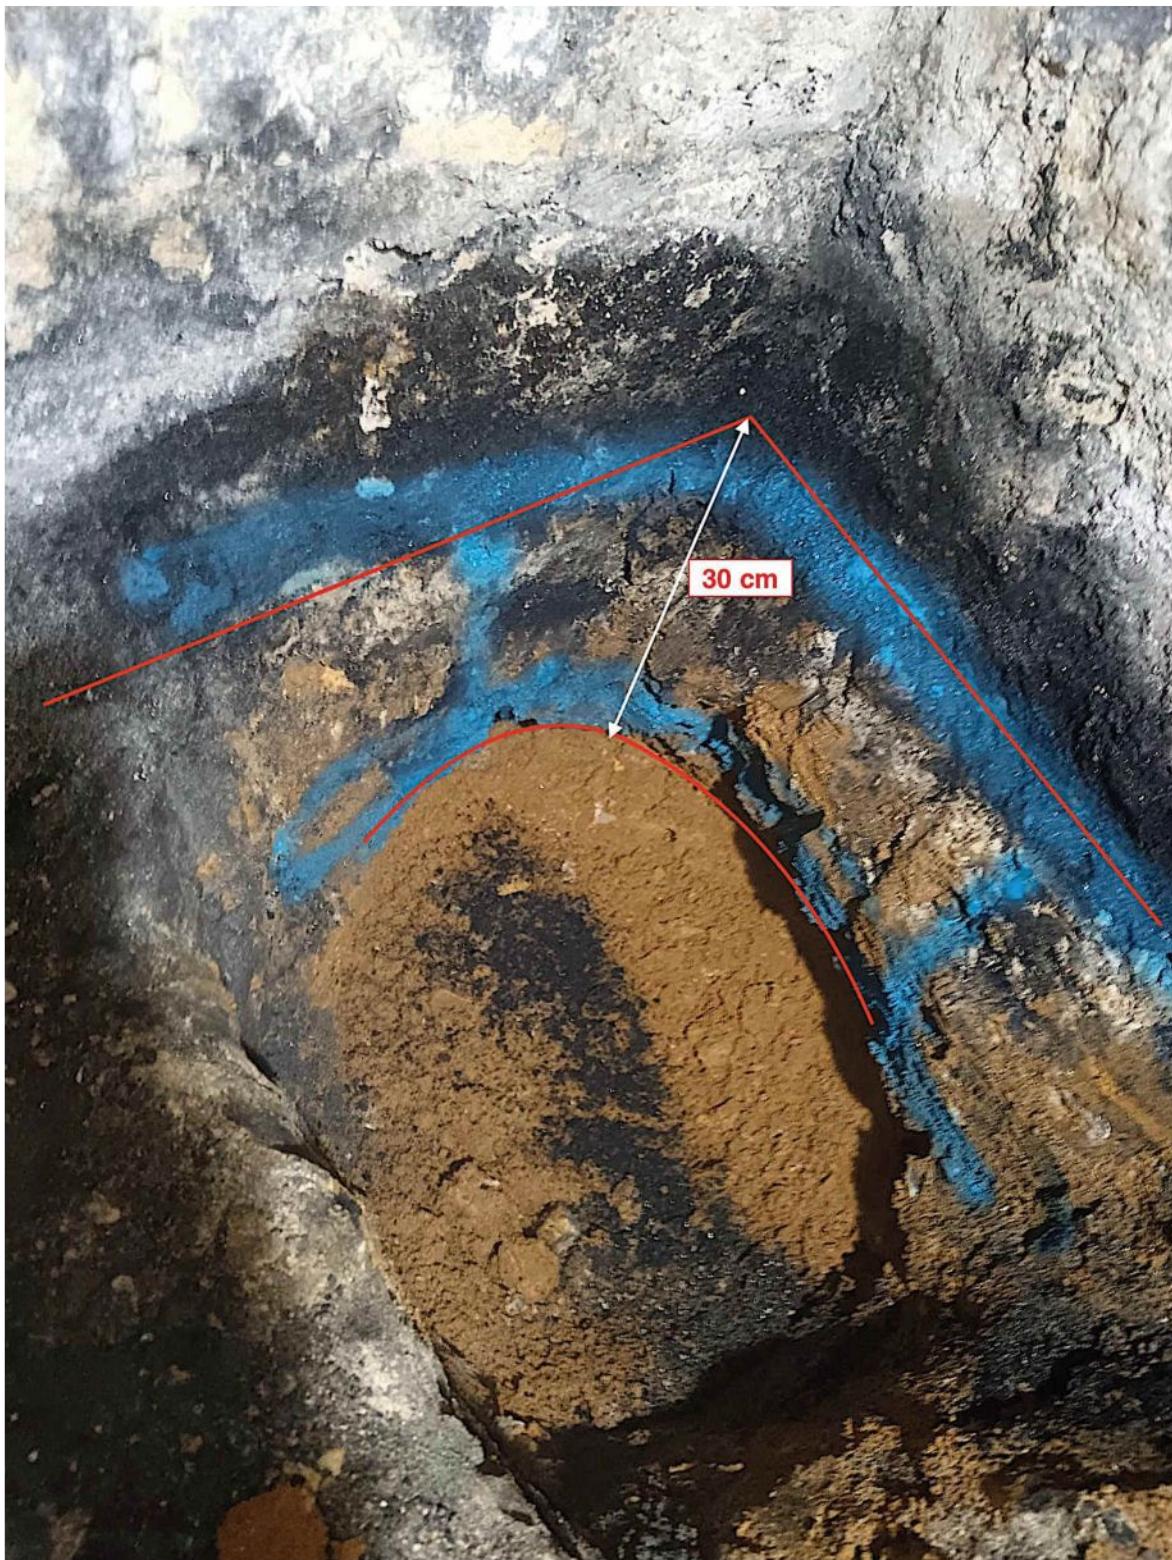
**Fouille RF2 :**

- Absence de fondations, simple prolongement des murs en moellons sur leur largeur jusqu'à **30 cm** de profondeur, reposant sur des sables bruns-ocres (Alluvions anciennes).

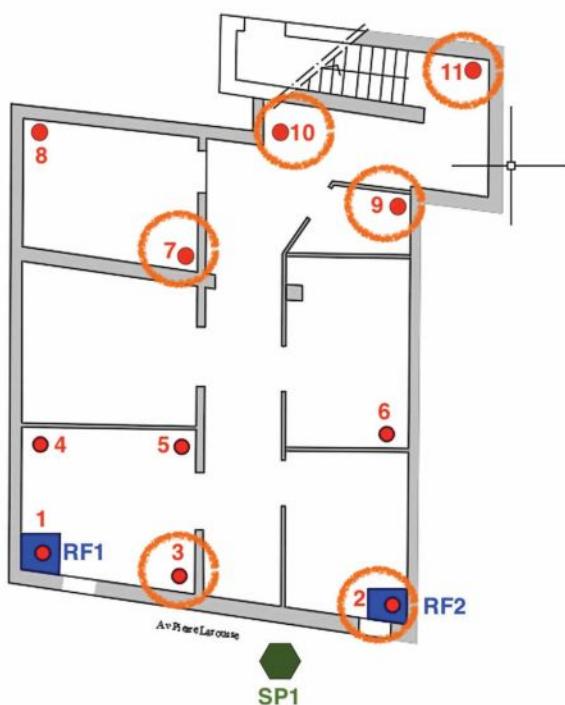
Nous observons cependant sur certains essais des terrains de portance médiocres jusqu'à **1 m** de profondeur environ sous le sol des caves (qd < 40 bars). Ces faiblesses de compacité peuvent être liées à des écoulements d'eau erratiques, déstructurant les sols fins sableux constituant l'assise des murs de fondations. Nous avons constaté à cet effet la présence d'eau à **0,7 m** de profondeur sur l'essai 10-DPM. En 2-DPM et 3-DPM, ces faiblesses correspondent à la décompression des sols d'assises consécutive aux fuites du réseau sous voirie.

Ces essais médiocres sur le premier mètre sont en **orange** sur le schéma ci-dessous :
