## TRIBUNAL ADMINISTRATIF DE CERGY-PONTOISE

Ordonnance N° 2412757 du 5 septembre 2024

Pavillon sis 30 rue Sabatier – 92240 Malakoff  
Cadastre section U - parcelle n°127

## RAPPORT D'EXPERTISE

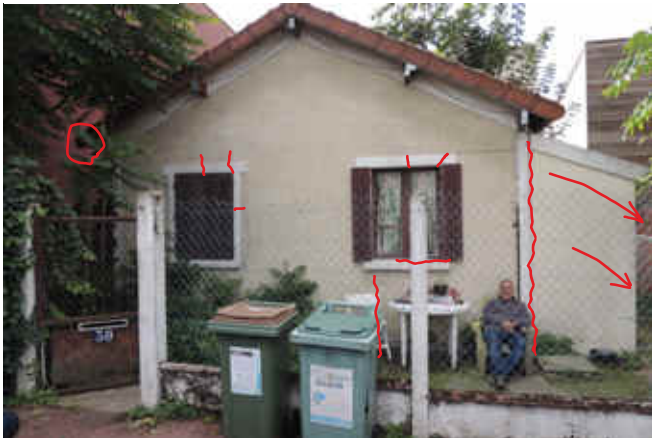
Photo n°1

1. **Clôture sur rue :** (Photo n°1)
  - État de vétusté avancé.
  - Grillage en simple torsion déformé.
  - Piliers en béton et plaques de soubassement avec peinture fortement dégradée.

- Portillon en métal se fermant difficilement.
2. **Façade sur rue du pavillon :**
  - Fissures présentes sur deux linteaux et un appui de fenêtre.
  - Fissure verticale s'étendant sur toute la hauteur sous l'allège de la fenêtre droite.

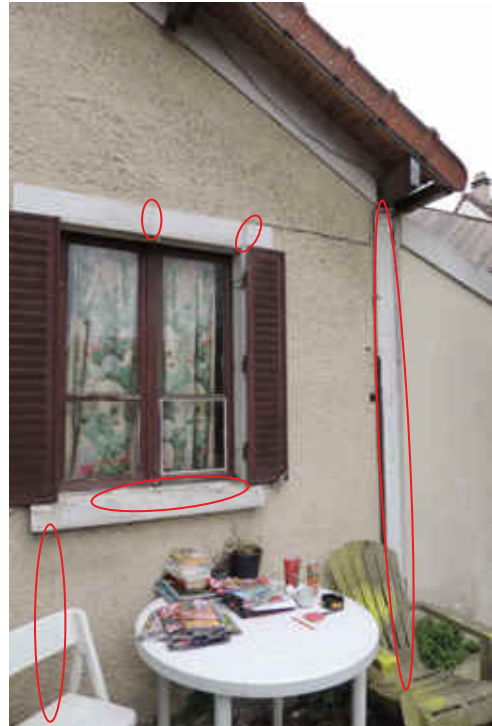
Photo n°2

- Ouverture du joint de dilatation entre l'extension et la façade principale. (Photo n°2)
3. **Toiture :**
  - Désolidarisation du chapeau du conduit de cheminée, avec un risque de chute imminent. (Photo n°3)

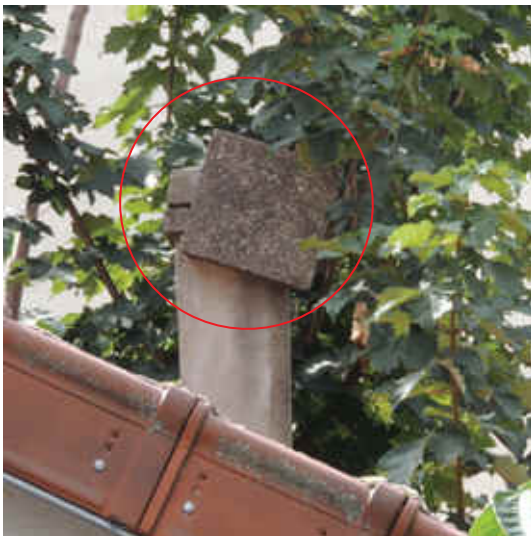
Photo n°3

Plusieurs aspects de la propriété présentent des risques de sécurité immédiats. L'absence de couverture sur la fosse du compteur d'eau représente un danger de chute, et la désolidarisation du chapeau du conduit de cheminée ainsi que les irrégularités dans les dalles en béton augmentent le risque d'accidents. De plus, les fissures importantes et l'affaissement structurel menacent la stabilité du pavillon.

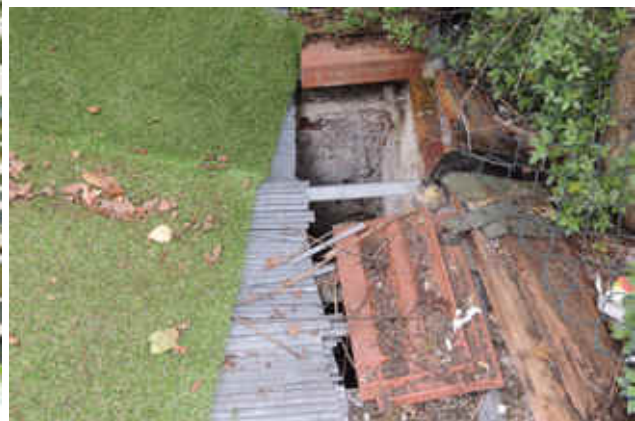
Photo n°4

4. **Fosse du compteur d'eau :**
  - Absence de plaque de couverture, exposant une fosse d'une profondeur supérieure à 80 cm, constituant un risque de chute pour les occupants. (Photo n°4)

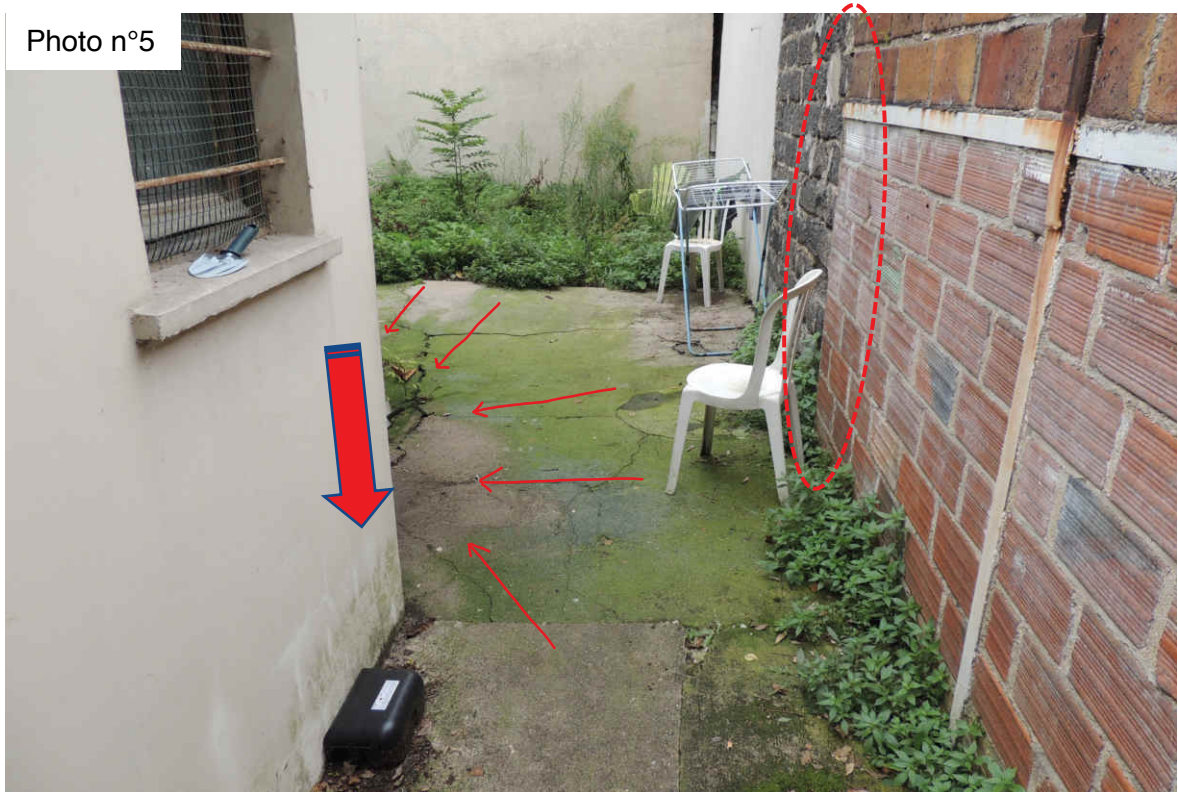
Photo n°5

- Devant la porte d'entrée et à l'angle arrière droit, une zone d'affaissement du sol a provoqué des fractures multiples dans la dalle en béton, entraînant un affaissement structurel du pavillon et une désolidarisation de l'extension, compromettant l'intégrité du bâtiment. (Photos de 5 à 6)

La fuite d'eau persistante depuis un an semble avoir entraîné un affaissement significatif du sous-sol. Étant donné que la propriété repose sur une zone d'ancienne carrière, les risques de déstabilisation du sol sont exacerbés. L'affaissement progressif causé par la fuite d'eau, associé à la nature instable du remblai, compromet gravement la stabilité structurelle du pavillon.

10° Procéder aux études géotechniques pour évaluer les dimensions, la nature de l'affaissement, lessivage des matériaux, fontis, etc... et les risques associés,

11° Procéder aux travaux provisoires pour stabiliser le terrain. À titre temporaire, un comblement avec du sable humidifié peut être envisagé afin de prévenir tout mouvement des parois de la cavité, et ce avant de mener les investigations qui détermineront les travaux nécessaires pour une sécurisation à long terme.

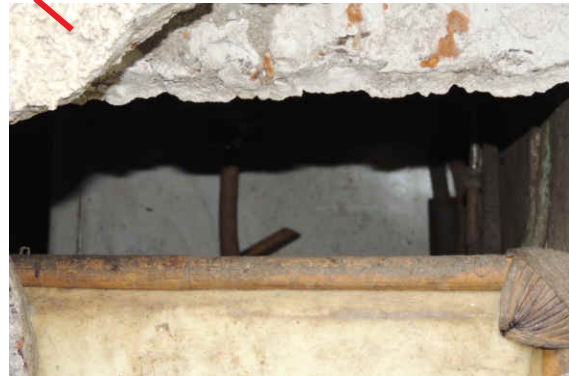
Photo n°7

- 8. **Façade droite (porte d'entrée et angle arrière) :** (Photos de 7 à 10)
  - Affaissement de la façade sur une hauteur d'environ 1,20 m, causant l'éclatement des matériaux et créant une ouverture visible vers l'intérieur de la cuisine.

Mur éventré  
sur la cuisine

12° Purger et conforter le mur éventré du pavillon.

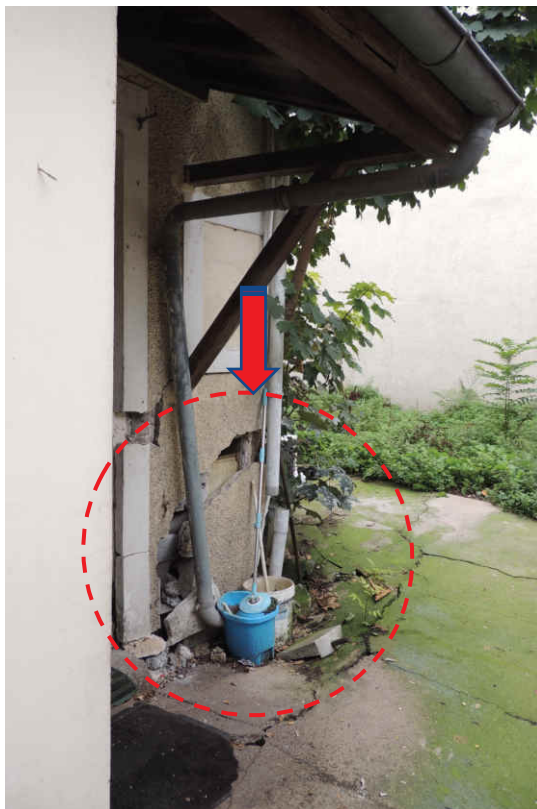
Photo n°8

- Désolidarisation des éléments de descente d'eau pluviale entre le toit du pavillon et celui de l'extension.
  - Désolidarisation d'une poutre en bois supportant l'avancée du toit au-dessus de la porte d'entrée de l'extension.

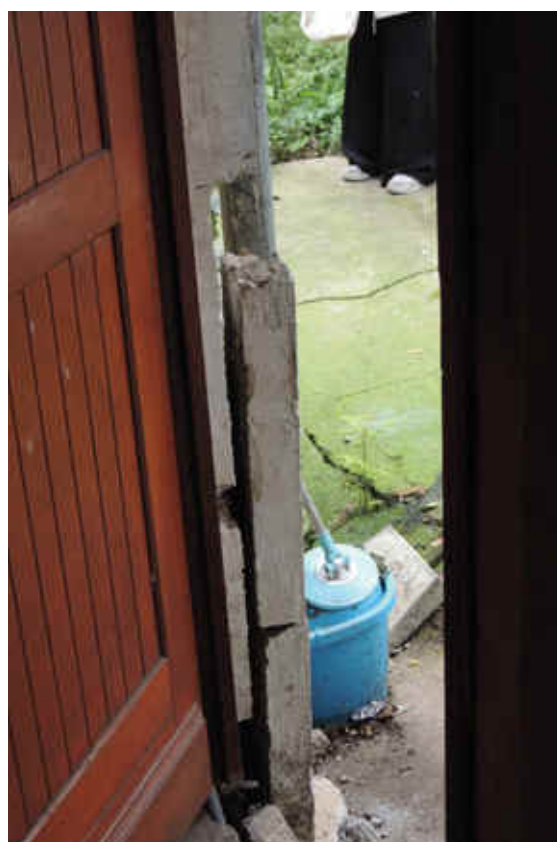
Photo n°12

- 1. **Porte d'entrée :** (Photos de 12 et 13)
  - La fermeture est impossible en raison de la déformation du châssis, causée par le tassement différentiel.

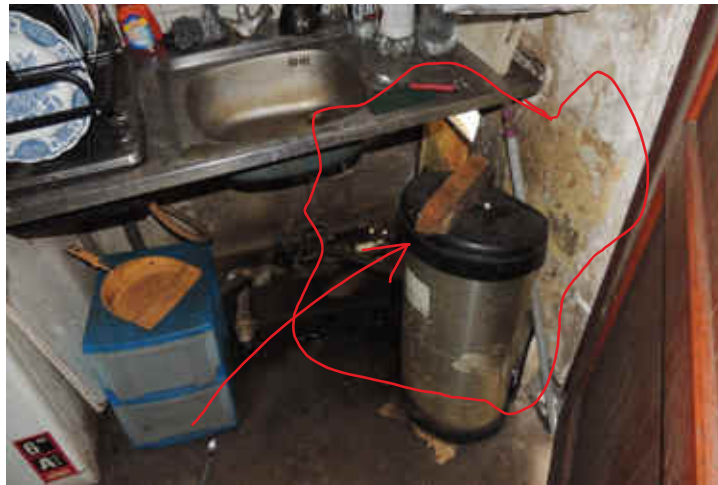
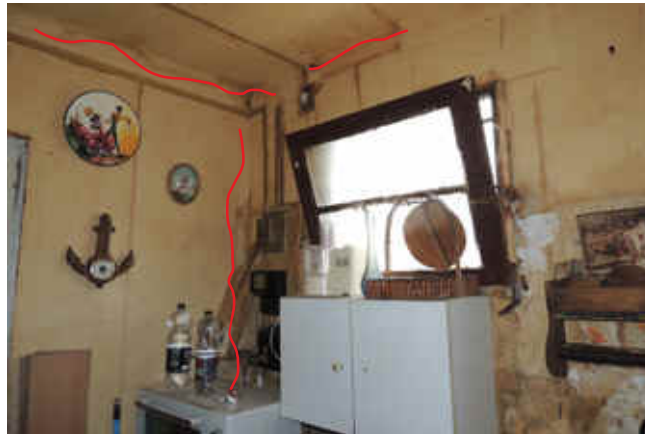
- Cet espace est vétuste et insalubre.
- Le mur situé à l'angle droit, sous l'évier, présente une fracture laissant une ouverture vers l'extérieur.
- Le sol est également fracturé, avec un soulèvement partiel de la dalle près de la porte d'entrée.
- De multiples fissures, dont des microfissures, sont visibles au plafond et sur les murs.
- On note également une infiltration d'eau au niveau du conduit de cheminée du chauffe-eau.

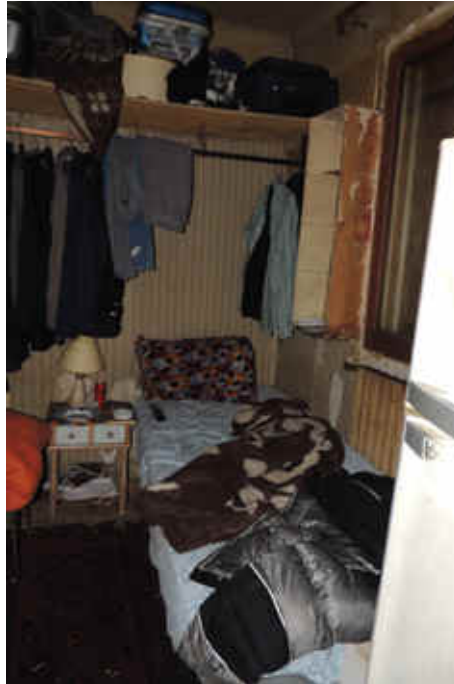
- L'état est vétuste et insalubre, avec de nombreuses fissures au plafond et sur les murs.
- Le sol est recouvert de lino, lui-même dégradé et montrant des défauts de planéité.
- Le châssis de la porte en bois est déformé.

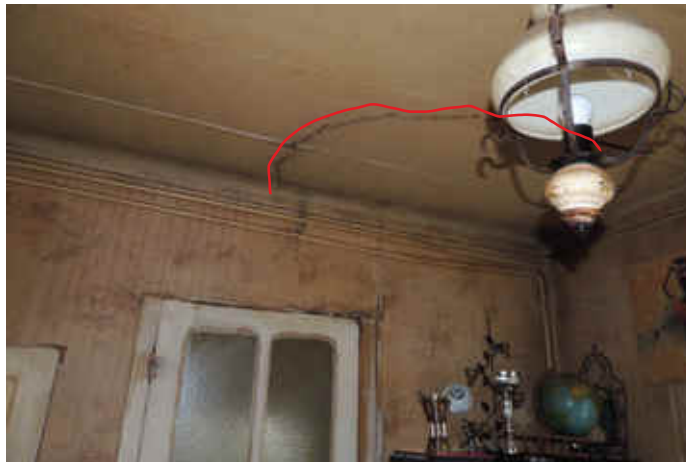
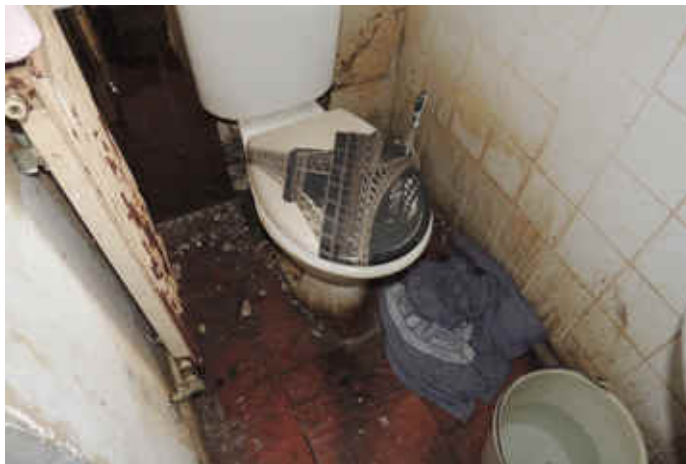
- Dans le même état que la chambre, une fissure importante en forme d'arc de cercle est visible au plafond.

- Cet espace est insalubre.
- Le sol et trois murs sont recouverts de carrelage, dont plusieurs carreaux sont fissurés.
- On observe des microfissures au plafond, ainsi qu'une fissure verticale sur toute la hauteur du passage de la porte, indiquant le basculement de l'extension provoqué par le tassement différentiel.

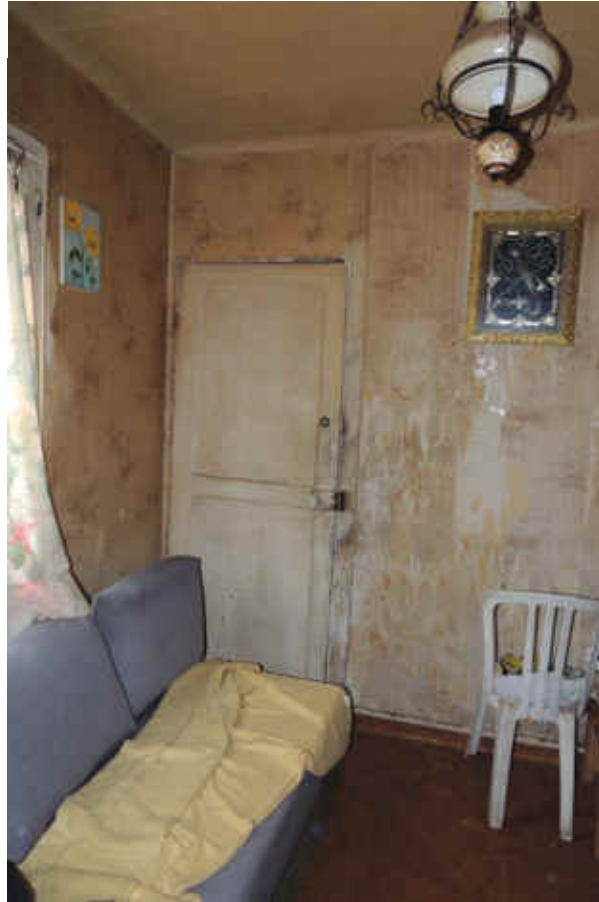
Photo n°24

- La porte est verrouillée, empêchant toute visite en l'absence de clé. Cette chambre est occupée par une personne non identifiée par l'administrateur judiciaire et le notaire, situation nécessitant un éclaircissement.

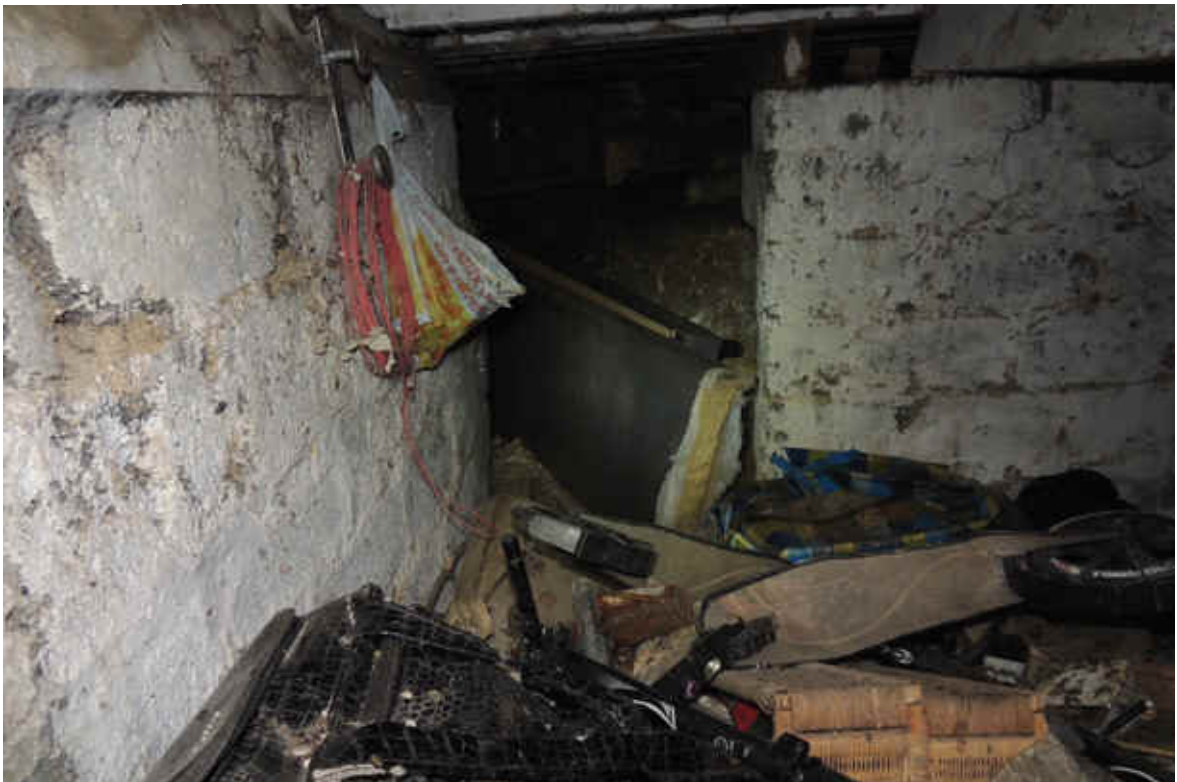
Photo n°25

- Visible uniquement depuis l'entrée extérieure en raison de l'encombrement.
- La cave semble être composée de plusieurs espaces de niveaux différents.
- Les murs de fondation sont en moellons, et plusieurs solives du plancher basculent en direction de la zone d'affaissement.
- Des entretoises semblent avoir été surélevées et des solives ajoutées ou remplacées, ce qui suggère à un éventuel tassement du sol sous le pavillon, ou une transformation partielle d'un vide sanitaire en cave.
