<u>Ville de Malakoff (Hauts-de-Seine)</u> DIRECTION du DÉVELOPPEMENT URBAIN

- RAPPORT D'ENQUÊTE DU 06/05/2024 -

dans une propriété sise 30 rue André Sabatier - 92240 MALAKOFF

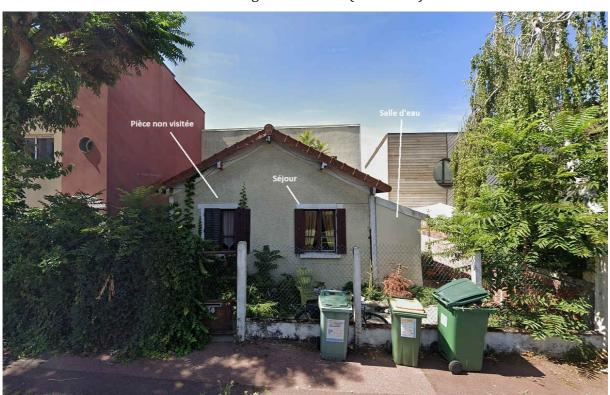
Photo Google Street View (août 2022)

Toujours sur le mur pignon de droite, après la porte d'entrée, laquelle est située juste après la salle d'eau, **le bas du mur est désolidarisé du pavillon**. Cette cassure trouve son fondement dans l'effondrement partiel du sol dans l'angle extérieur du pavillon. Cet affaissement est démontré par le tuyau de gouttière qui présente une rupture d'environ 20 cm.

Affaissement du sol au droit de la cuisine

- Rechercher la cause de l'affaissement du sol à droite de la porte d'entrée et y remédier durablement.
- Faire procéder à la reconstruction du mur cassé par l'affaissement précité.

- Faire réparer le tuyau de gouttière ouvert par l'affaissement précité.
- Faire contrôler par un homme de l'art la cause de l'élasticité du sol dans le séjour ainsi que la cause de la fissure au plafond. Faire suivre rapidement d'effets l'ensemble de ses préconisations.

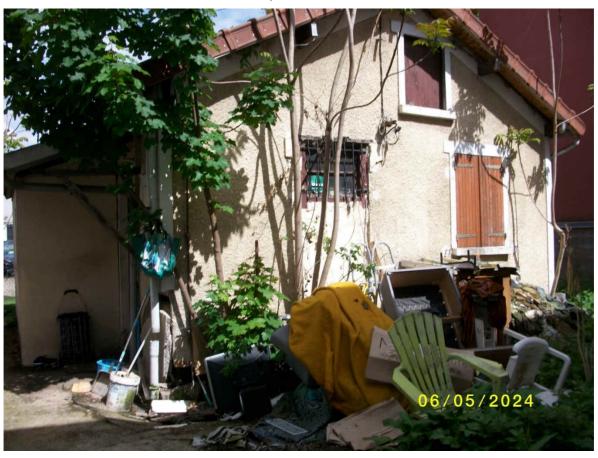
Terrain à l'arrière et au droit du pignon de gauche

Les façades avant et arrière ne présentent pas de désordre visible à l'œil nu hormis la tablette située au-dessus de l'allège de la fenêtre du séjour qui est fendue sur presque toute sa longueur. Le pignon de gauche (face au pavillon) n'a pu être efficacement contrôlé car la végétation était trop luxuriante pour permettre une avancée suffisante au droit dudit pignon.

- Procéder au défrichage de tout le jardin.
- Sécuriser la trappe d'accès au compteur gaz (située dans l'angle droit du jardin côté façade avant).
- Procéder dans toutes les pièces au rafraichissement et/ou remplacement de tous les revêtements (sol, murs, plafond), non sans avoir préalablement recherché la cause du fort taux d'humidité d'un des murs de la cuisine, et y avoir remédié durablement.

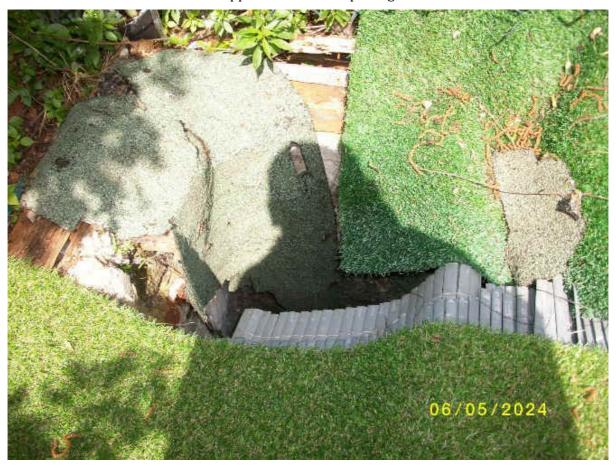
Trappe d'accès au compteur gaz

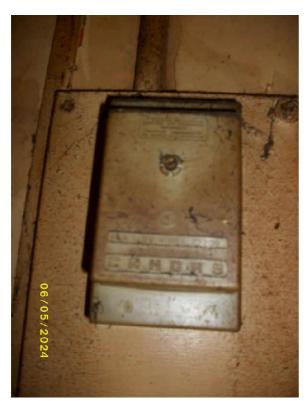
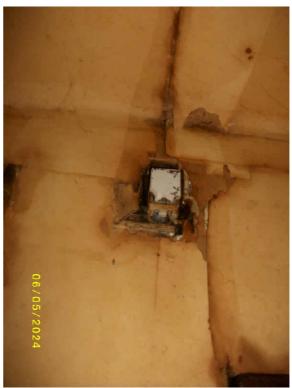
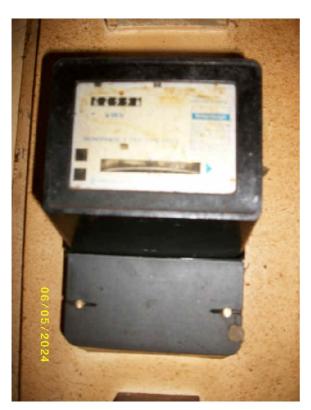
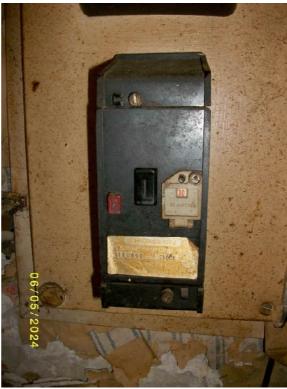
<u>Tableau électrique</u>: (situé dans la cuisine, en partie haute)

- Compteur (non LINKY).
- Disjoncteur de tête conforme (500 mA).
- Pas de tableau divisionnaire. Les fusibles semblent positionnés en hauteur de chaque pièce.
- Absence de disjoncteur différentiel 30mA.

Aucun test « terre » réalisé au regard de la vétusté de l'installation et la crainte de ne pouvoir remettre en route le courant.

- Faire contrôler l'installation électrique du logement par un homme de l'art et faire rapidement suivre d'effets l'ensemble de ses préconisations, afin d'éviter tout risque d'incendie et d'électrocution.

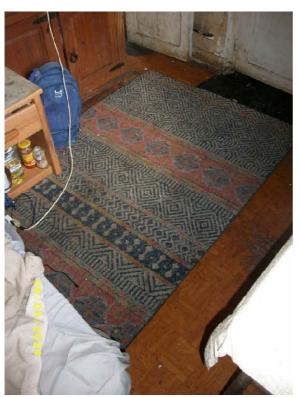
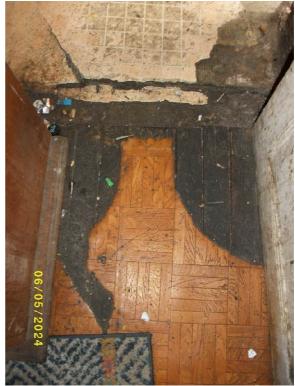
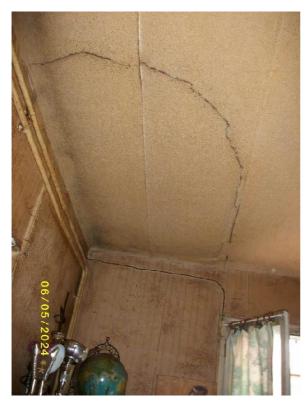
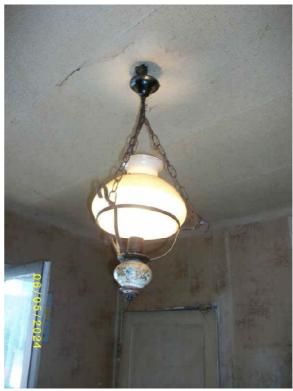
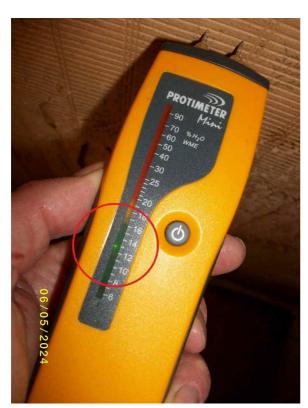
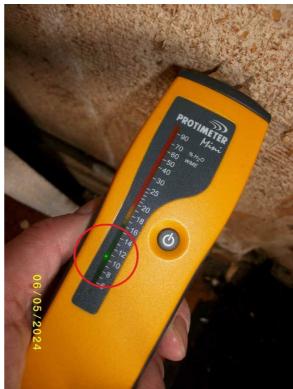
- L'ensemble des revêtements est très dégradé (sol, murs, plafond), pour autant, aucune trace de moisissures.
- Au droit de la jonction avec la cuisine, le sol présente une légère élasticité sans pour autant que le moindre craquement se fasse entendre.
- Présence au plafond d'une importante fissure qui courre de la façade avant vers la salle d'eau.
 Toutefois, une pression manuelle exercée sur cette partie fissurée ne provoque aucun mouvement.
- La fenêtre s'ouvre et se ferme sans difficulté.
- L'éclairage de la pièce est fonctionnel (lustre au plafond).
- Présence d'au moins une multiprise.
- Présence d'un couchage d'une personne.
- Une porte mène vers la pièce non visitée, mais je ne suis pas parvenu à l'ouvrir (présence d'un verrou fermé à clé).

- Murs papier-peint très mauvais état.
- Sol lino et tapis respectivement très mauvais état et très sale.
- Plafond papier-peint très mauvais état.
- Porte (vers le séjour) bois peint + vitre en partie haute mauvais état (un carreau cassé).
- Fenêtre (simple vitrage) bois peint mauvais état.

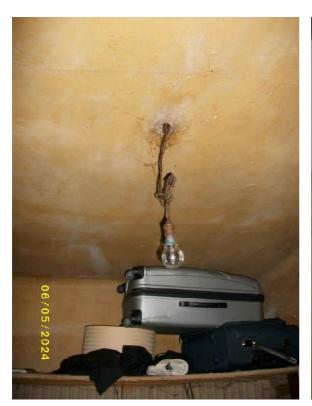
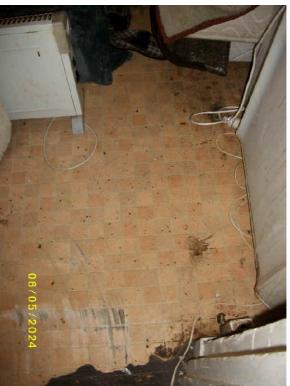
- L'ensemble des revêtements est très dégradé (sol, murs, plafond), pour autant, aucune trace de moisissures.
- Je ne suis pas parvenu à m'approcher de la fenêtre pour en tester l'ouverture.
- L'éclairage de la pièce est fonctionnel (ampoule au plafond sans lustre).
- Présence d'au moins une multiprise.
- Présence de deux couchages d'une personne chacun.
- Une porte mène vers la pièce non visitée, mais je ne suis pas parvenu à l'ouvrir.
- La porte d'entrée (mitoyenne avec la cuisine) s'ouvre et se ferme difficilement, du fait d'un important frottement contre le sol.
- Présence d'une armoire réfrigérateur-congélateur, dont je ne peux garantir le bon fonctionnement malgré le fait que celle-ci soit branchée sur la multiprise précitée.

- Murs peinture mauvais état (à rafraichir).
- Sol lino et tapis respectivement mauvais état et très sale.
- Plafond peinture mauvais état (à rafraichir).
- Porte (vers la cuisine) bois peint + papier-peint mauvais état (à rafraichir).
- Fenêtre (simple vitrage) bois peint mauvais état.

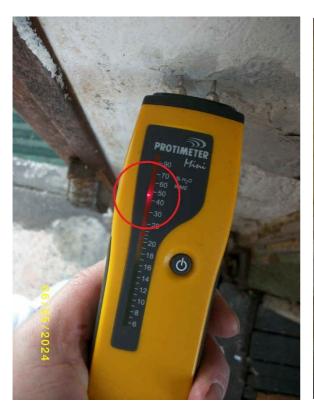
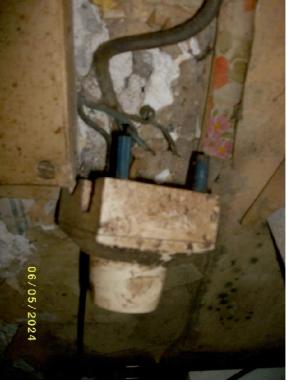
- L'ensemble des revêtements est très dégradé (sol, murs, plafond), pour autant, aucune trace de moisissures.
- L'un des carreaux de la fenêtre (que je ne suis pas parvenu à ouvrir) présente une découpe en forme de cercle, laquelle devait anciennement servir d'emplacement à un aérateur à hélice. Cet emplacement est actuellement condamné par une plaque ronde, en bois.
- L'éclairage de la pièce est fonctionnel (ampoule au plafond sans lustre).
- L'interrupteur d'éclairage se trouve dans le volume 3 par rapport à l'évier.
- Présence d'au moins une multiprise.
- Présence d'une prise murale désolidarisée du mur, dans le volume 3 par rapport à l'évier.
- La porte d'entrée du logement s'ouvre et se ferme difficilement, du fait d'un important frottement contre le sol.

- Murs papier-peint très mauvais état.
- Sol lino très mauvais état.
- Plafond papier-peint très mauvais état.
- Porte (d'entrée) bois brut plutôt bon état (une serrure centrale + un verrou bas).
 À noter que Monsieur NEKA m'indique ne pas être en possession de clés pour cette porte d'entrée du logement.
- Fenêtre (simple vitrage) bois peint mauvais état.

- Installer un DAAF (Détecteur Autonome Avertisseur de Fumée).
- Faire remplacer les serrures de la porte d'entrée du logement afin de permettre à l'occupant de sécuriser les lieux et compromettre ainsi toute intrusion non souhaitée par celui-ci.

- Supprimer le frottement au sol de la porte d'entrée du logement.
- Aérer quotidiennement le logement et assurer un ménage régulier.
- Procéder au débarras des encombrants situés majoritairement contre la façade arrière du pavillon (agir de même dans tout le jardin).

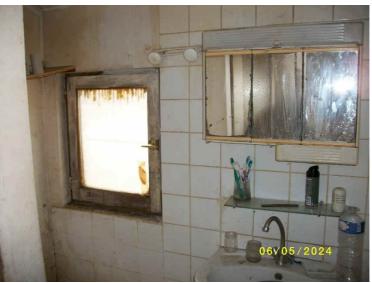
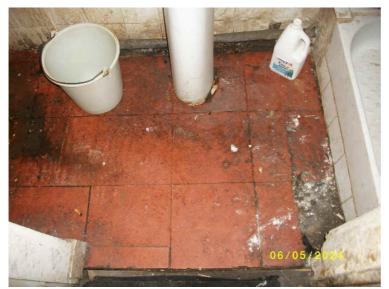
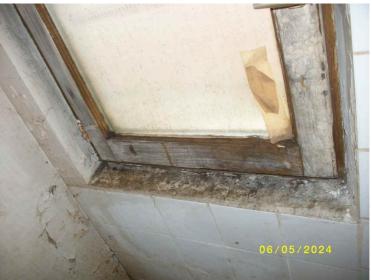
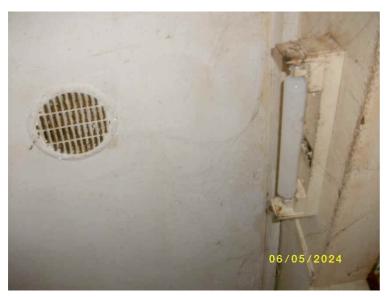
- La partie peinte des murs (côté WC) est dégradée. La partie carrelage (côté lavabo et douche) est en meilleur état.
- Le sol (dalles de lino) est très dégradé.

- La fenêtre s'ouvre et se ferme sans difficulté.
- Présence au-dessus de la porte d'entrée d'une applique équipée d'un néon. Celle-ci n'est équipée d'aucun cache et l'éclairage ne fonctionne pas.

- L'éclairage de la pièce est assuré par un équipement intégré à l'armoire à glace qui se trouve au-dessus du lavabo. L'interrupteur fait lui-même partie intégrante de ladite armoire et son maintien en place est précaire.

- À l'entrée de la pièce (côté séjour), un ensemble de fils électriques accessibles laisse à penser qu'il s'agit de l'ancien emplacement de l'interrupteur d'éclairage.

- Aucune prise électrique dans la pièce.
- Présence en hauteur d'un des murs, d'un boitier à fusibles de modèle très ancien.
- Présence au plafond d'une grille d'aération très encrassée.

- Le robinet d'eau froide qui alimente le pommeau de douche est manquant. Seul subsiste la tête de robinet non manipulable en l'état (je rappelle que ce logement n'est plus alimenté en eau ni chaude, ni froide).

- Absence de trappe de visite sous le bac à douche.
- Absence de dispositif permettant d'éviter les projections d'eau.

- Murs carrelage et peinture mauvais état.
- Sol dalles de lino mauvais état.
- Plafond peinture mauvais état (à rafraichir).
- Porte bois peint + vitre en partie haute mauvais état.
- Fenêtre (double vitrage) bois peint mauvais état.

- Remplacer l'armoire à glace située dans la salle d'eau, du fait du maintien en place précaire de son interrupteur d'éclairage.

- Assurer la fonctionnalité de la grille d'aération située au plafond de la salle d'eau.

- Remplacer le mitigeur de la douche.
- Créer une trappe de visite sous le bac à douche.
- Installer un dispositif permettant d'éviter les projections d'eau lors de l'utilisation de la douche.
