TRIBUNAL ADMINISTRATIF DE CERGY-PONTOISE

Ordonnance N° 2412757 du 5 septembre 2024

Pavillon sis 30 rue Sabatier – 92240 Malakoff
Cadastre section U - parcelle n°127

RAPPORT D'EXPERTISE

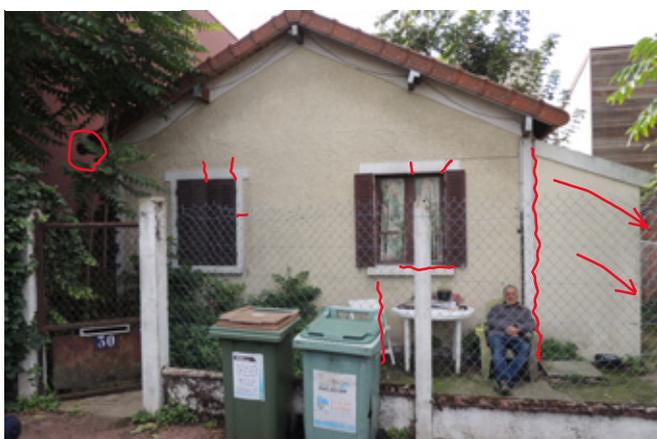
Photo n°1

1. **Clôture sur rue :** (Photo n°1)
 - État de vétusté avancé.
 - Grillage en simple torsion déformé.
 - Piliers en béton et plaques de soubassement avec peinture fortement dégradée.

- Portillon en métal se fermant difficilement.
2. **Façade sur rue du pavillon :**
 - Fissures présentes sur deux linteaux et un appui de fenêtre.
 - Fissure verticale s'étendant sur toute la hauteur sous l'allège de la fenêtre droite.

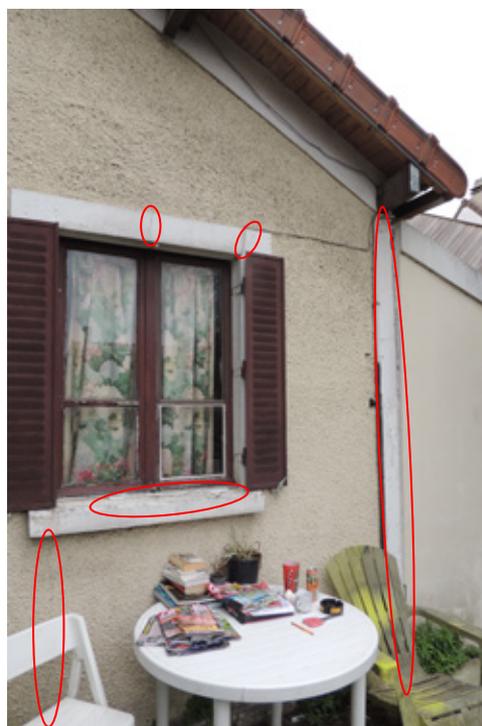
Photo n°2

- Ouverture du joint de dilatation entre l'extension et la façade principale. (Photo n°2)
3. **Toiture :**
 - Désolidarisation du chapeau du conduit de cheminée, avec un risque de chute imminent. (Photo n°3)

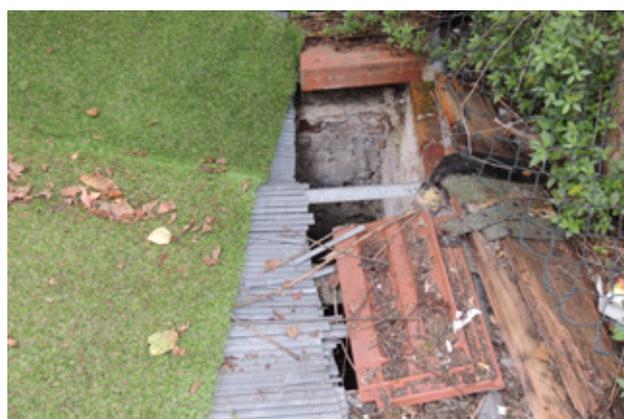
Photo n°4

4. **Fosse du compteur d'eau :**
 - Absence de plaque de couverture, exposant une fosse d'une profondeur supérieure à 80 cm, constituant un risque de chute pour les occupants. (Photo n°4)

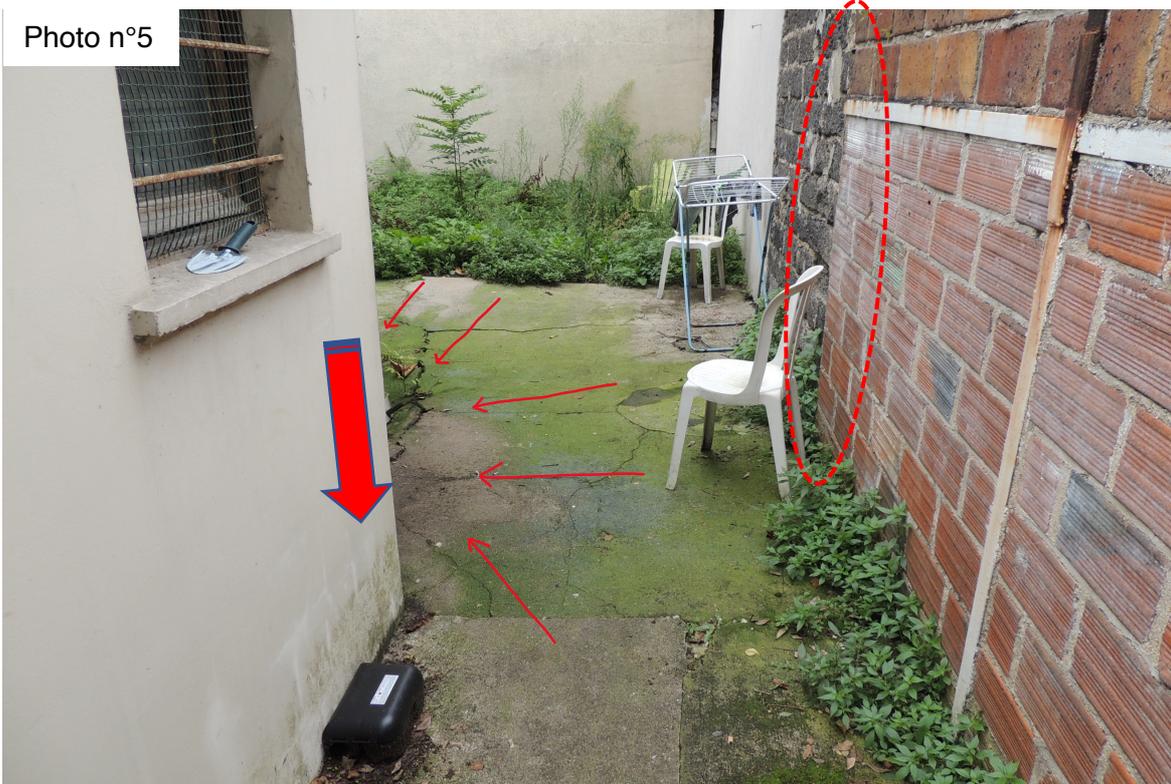
Photo n°5

- Devant la porte d'entrée et à l'angle arrière droit, une zone d'affaissement du sol a provoqué des fractures multiples dans la dalle en béton, entraînant un affaissement structurel du pavillon et une désolidarisation de l'extension, compromettant l'intégrité du bâtiment. (Photos de 5 à 6)

10° Procéder aux études géotechniques pour évaluer les dimensions, la nature de l'affaissement, lessivage des matériaux, fontis, etc... et les risques associés,

11° Procéder aux travaux provisoires pour stabiliser le terrain. À titre temporaire, un comblement avec du sable humidifié peut être envisagé afin de prévenir tout mouvement des parois de la cavité, et ce avant de mener les investigations qui détermineront les travaux nécessaires pour une sécurisation à long terme.

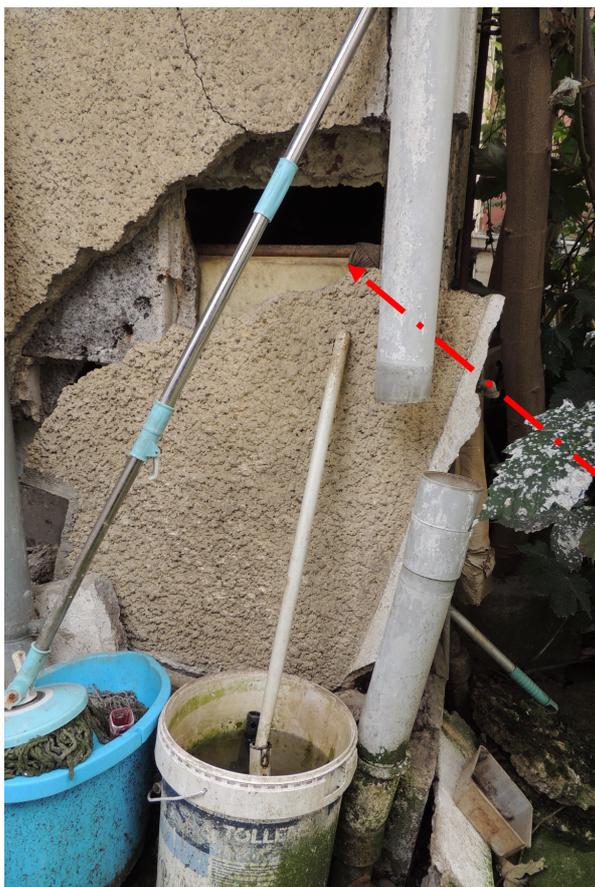
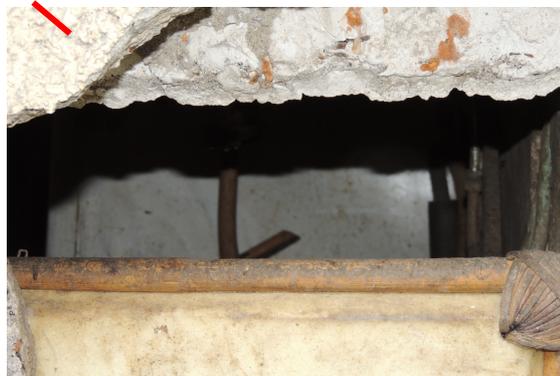
Photo n°7

- 8. **Façade droite (porte d'entrée et angle arrière) :** (Photos de 7 à 10)
 - Affaissement de la façade sur une hauteur d'environ 1,20 m, causant l'éclatement des matériaux et créant une ouverture visible vers l'intérieur de la cuisine.

Mur éventré
sur la cuisine

12° Purger et conforter le mur éventré du pavillon.

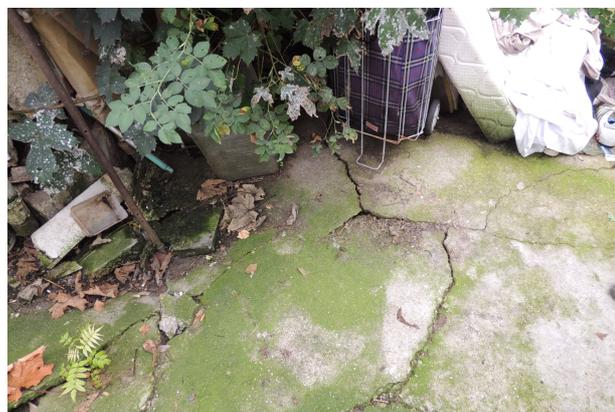
Photo n°9

- Désolidarisation des éléments de descente d'eau pluviale entre le toit du pavillon et celui de l'extension.
 - Désolidarisation d'une poutre en bois supportant l'avancée du toit au-dessus de la porte d'entrée de l'extension.

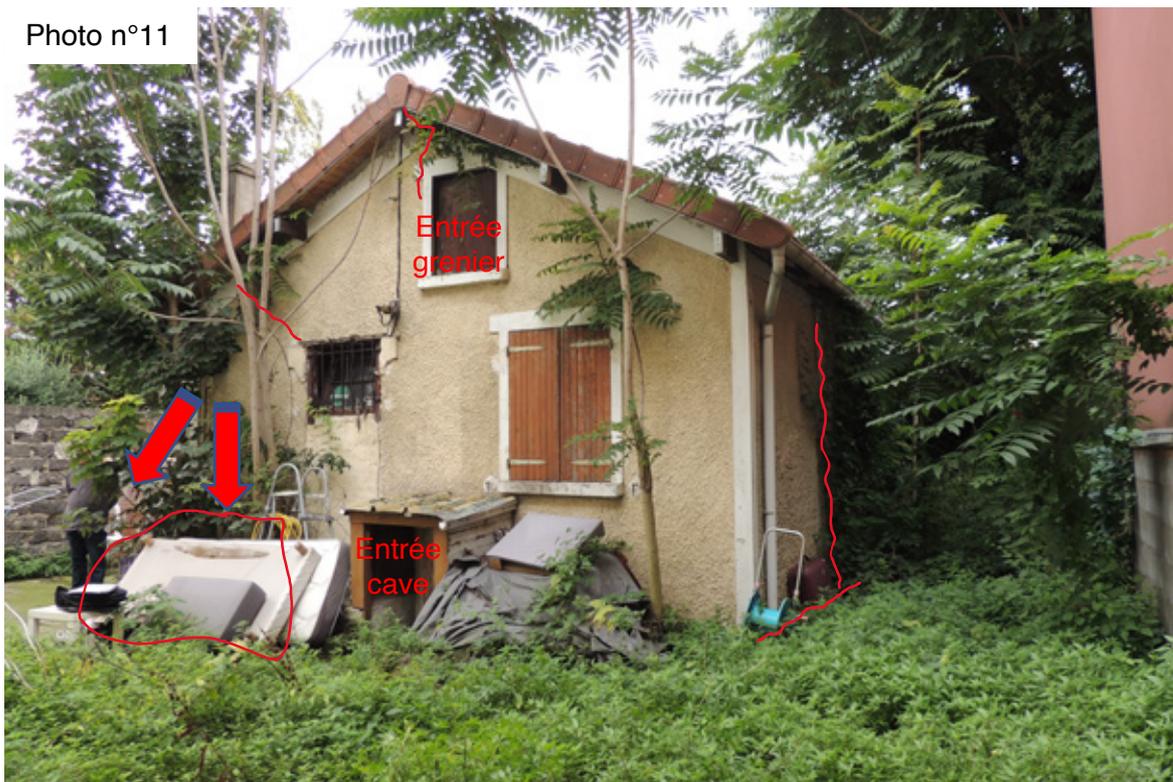
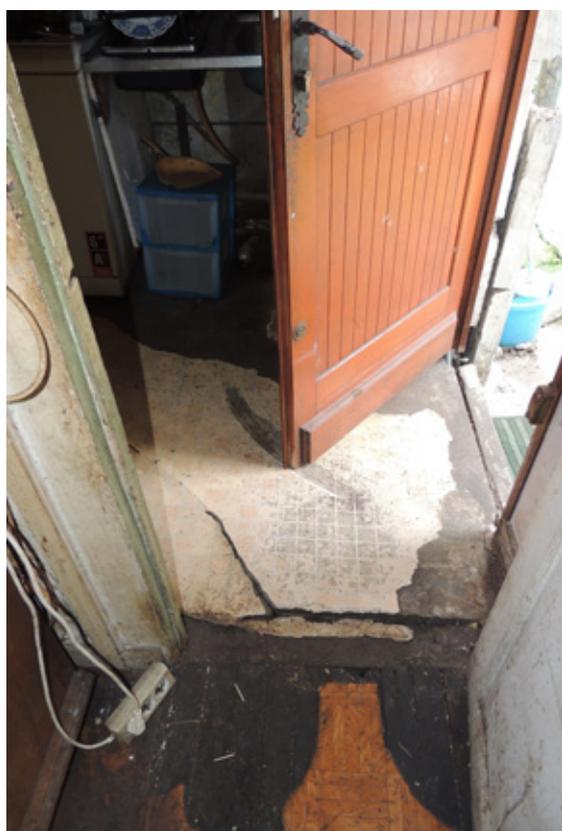
Photo n°11

- 9. **Façade arrière :** (Photo 11)
 - Présence d'un érable et d'un ailanthe collés à la façade, situés à proximité de la zone d'affaissement.
 - Fissure oblique à gauche de l'ancienne porte condamnée.

- Deux fissures obliques de part et d'autre de la porte d'accès au grenier.
 - Appui de fenêtre fissuré, crépi vétuste.
 - Abri en bois vétuste donnant accès à la cave, avec plaques de couverture en tôle ondulée déformées.

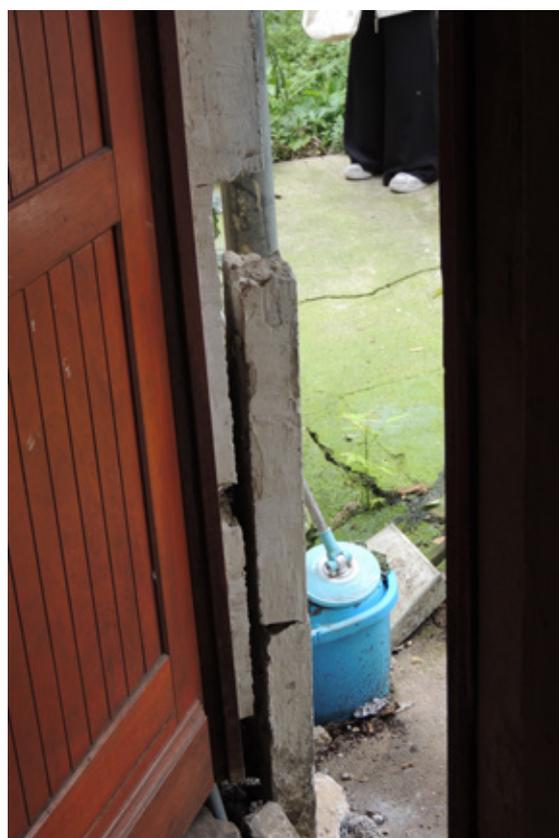
Photo n°12

1. **Porte d'entrée :** (Photos de 12 et 13)
 - La fermeture est impossible en raison de la déformation du châssis, causée par le tassement différentiel.

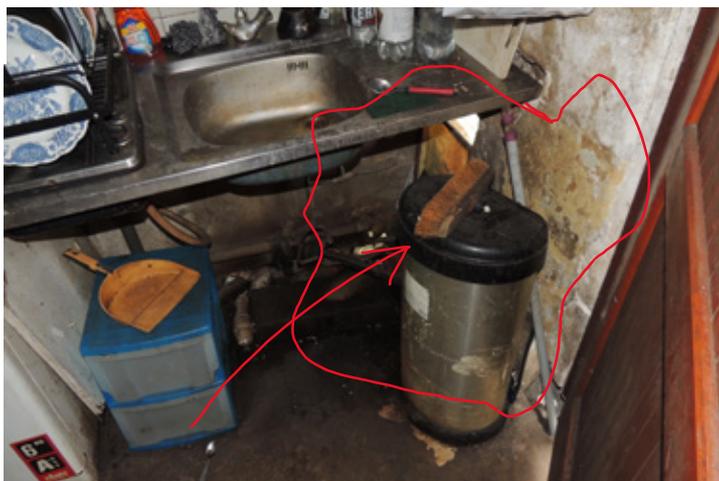
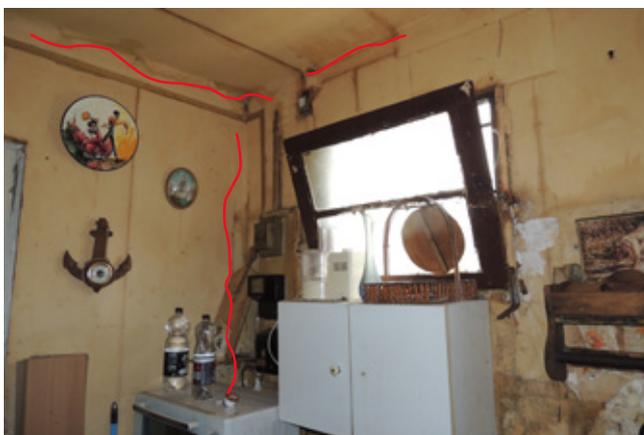
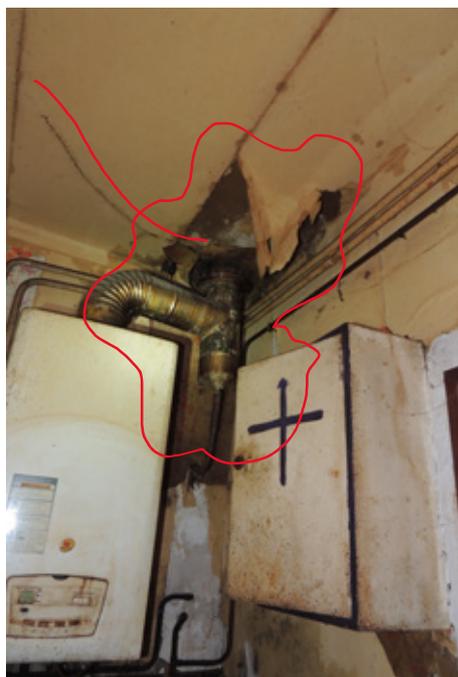
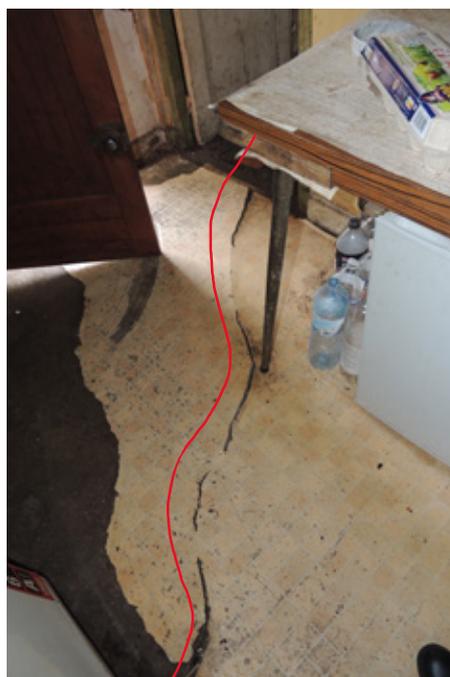
2. **Cuisine :** (Photos de 14 à 17)
 - Cet espace est vétuste et insalubre.
 - Le mur situé à l'angle droit, sous l'évier, présente une fracture laissant une ouverture vers l'extérieur.
 - Le sol est également fracturé, avec un soulèvement partiel de la dalle près de la porte d'entrée.
 - De multiples fissures, dont des microfissures, sont visibles au plafond et sur les murs.
 - On note également une infiltration d'eau au niveau du conduit de cheminée du chauffe-eau.

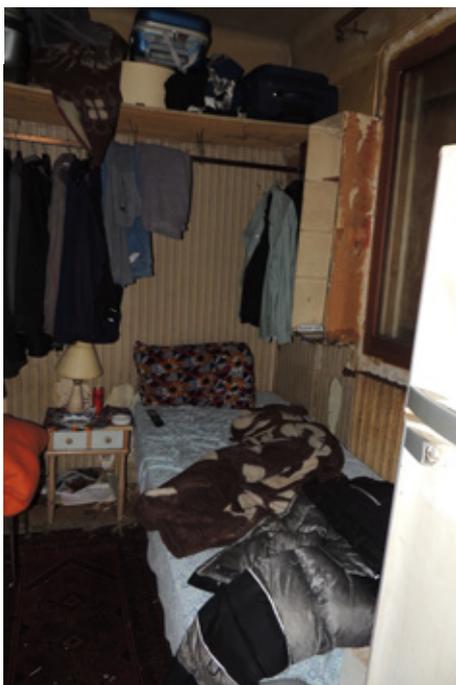
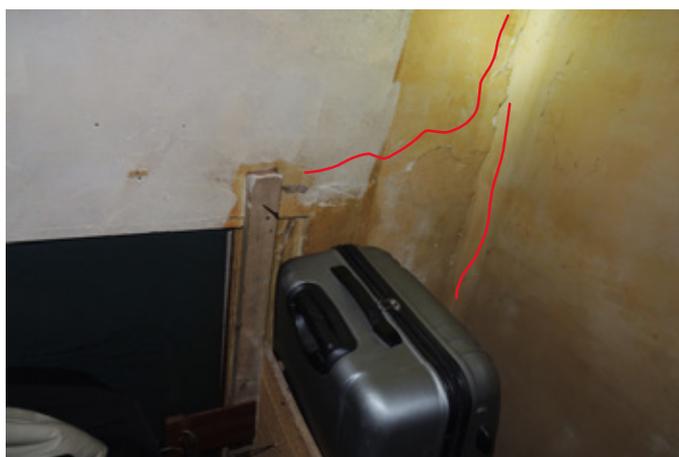
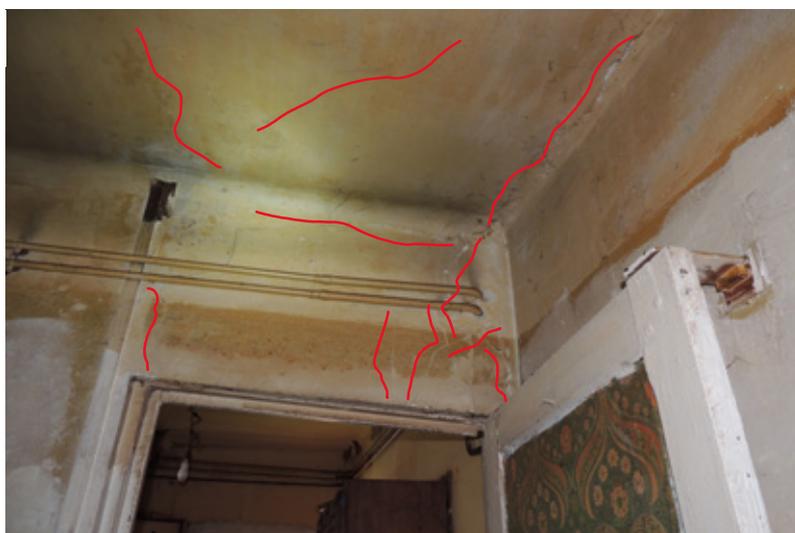
3. **Chambre adjacente à la cuisine :** (Photos de 18 à 20)
 - L'état est vétuste et insalubre, avec de nombreuses fissures au plafond et sur les murs.
 - Le sol est recouvert de lino, lui-même dégradé et montrant des défauts de planéité.
 - Le châssis de la porte en bois est déformé.

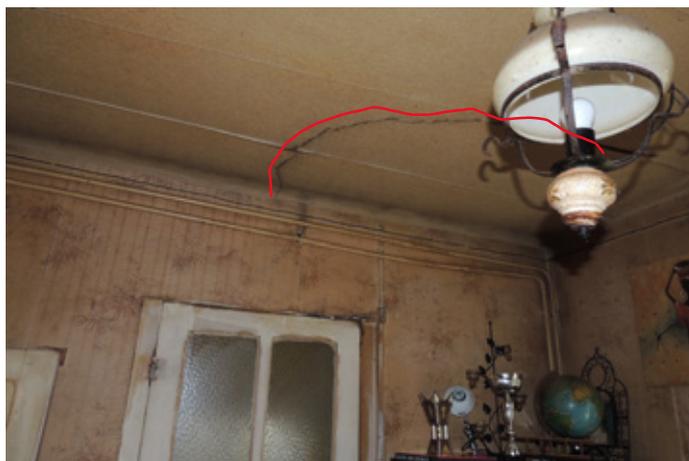
4. **Salon :** (Photo n°21)
 - Dans le même état que la chambre, une fissure importante en forme d'arc de cercle est visible au plafond.

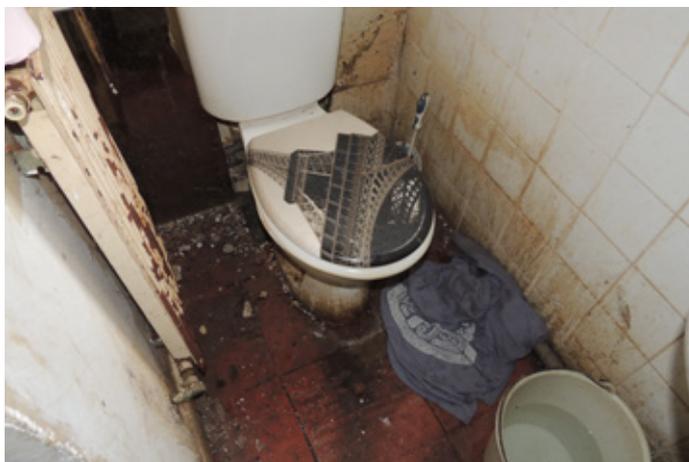
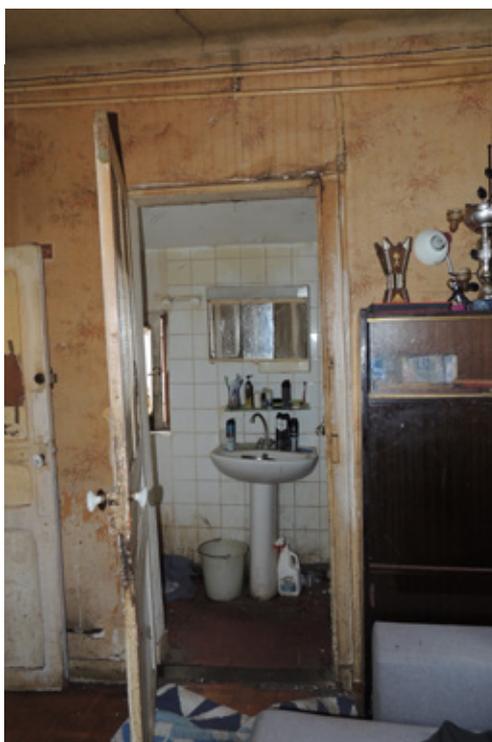
5. **Salle de bains :** (Photos n°22 à 23)
 - Cet espace est insalubre.
 - Le sol et trois murs sont recouverts de carrelage, dont plusieurs carreaux sont fissurés.
 - On observe des microfissures au plafond, ainsi qu'une fissure verticale sur toute la hauteur du passage de la porte, indiquant le basculement de l'extension provoqué par le tassement différentiel.

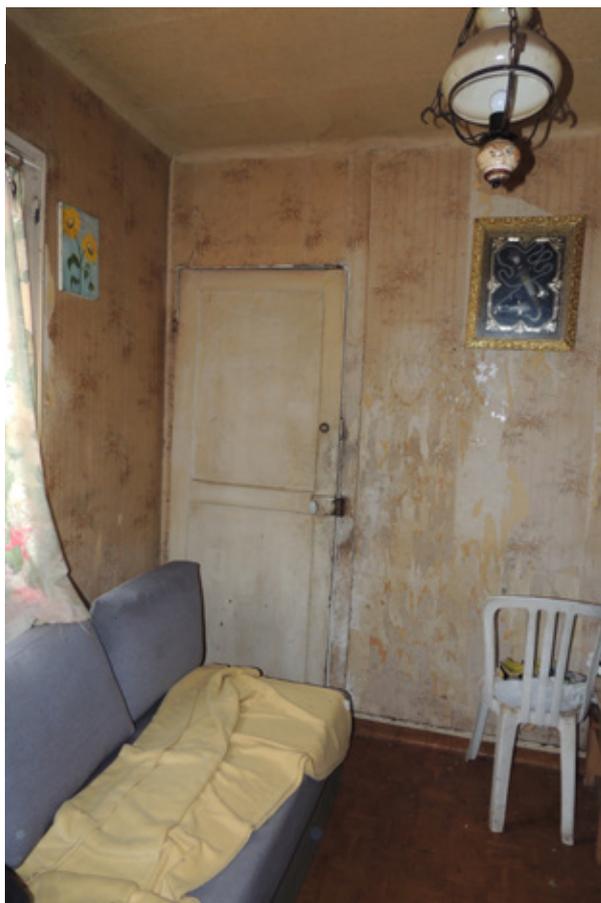
6. **Seconde chambre (accessible via le salon) :** (Photo n°24)
 - La porte est verrouillée, empêchant toute visite en l'absence de clé. Cette chambre est occupée par une personne non identifiée par l'administrateur judiciaire et le notaire, situation nécessitant un éclaircissement.

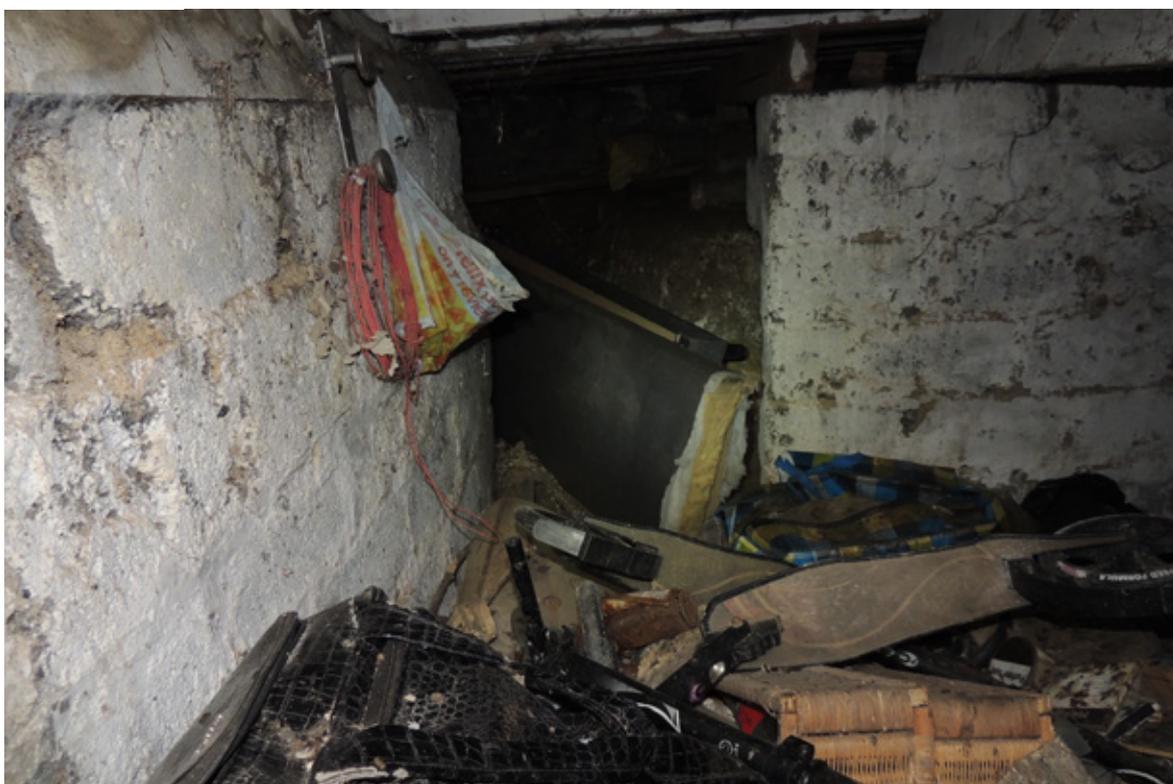
7. **Cave :** (Photo n°25)
 - Visible uniquement depuis l'entrée extérieure en raison de l'encombrement.
 - La cave semble être composée de plusieurs espaces de niveaux différents.
 - Les murs de fondation sont en moellons, et plusieurs solives du plancher basculent en direction de la zone d'affaissement.
 - Des entretoises semblent avoir été surélevées et des solives ajoutées ou remplacées, ce qui suggère à un éventuel tassement du sol sous le pavillon, ou une transformation partielle d'un vide sanitaire en cave.
