TRIBUNAL ADMINISTRATIF DE CERGY PONTOISE

Ordonnance 23 09428 du 12 juillet 2023

VILLE DE MALAKOFF

RAPPORT

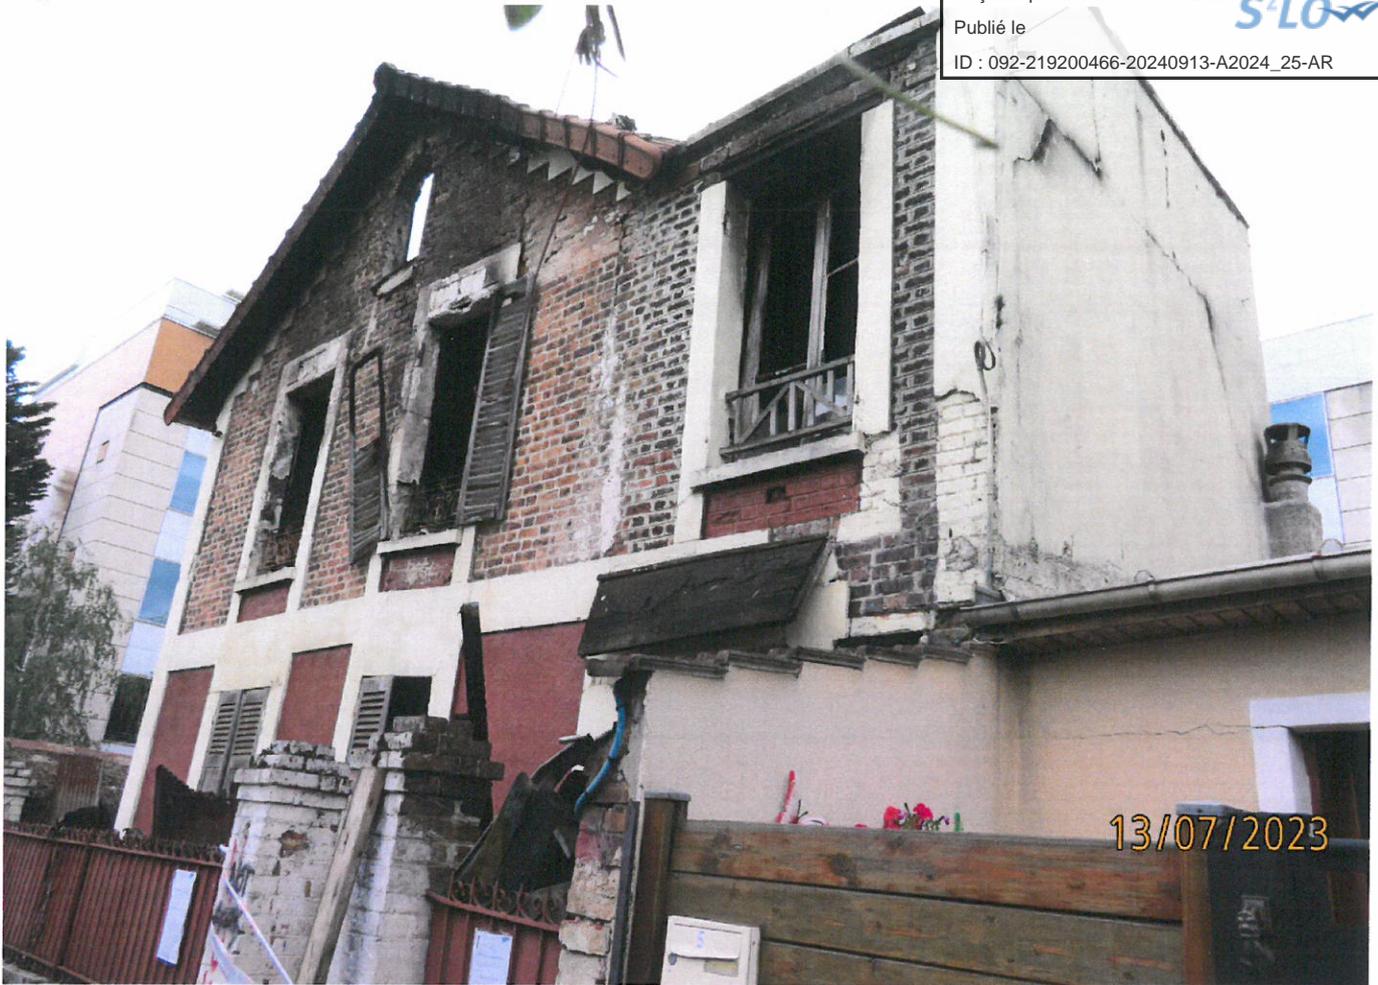
1

Une extension côté droit accolée (photo 1).

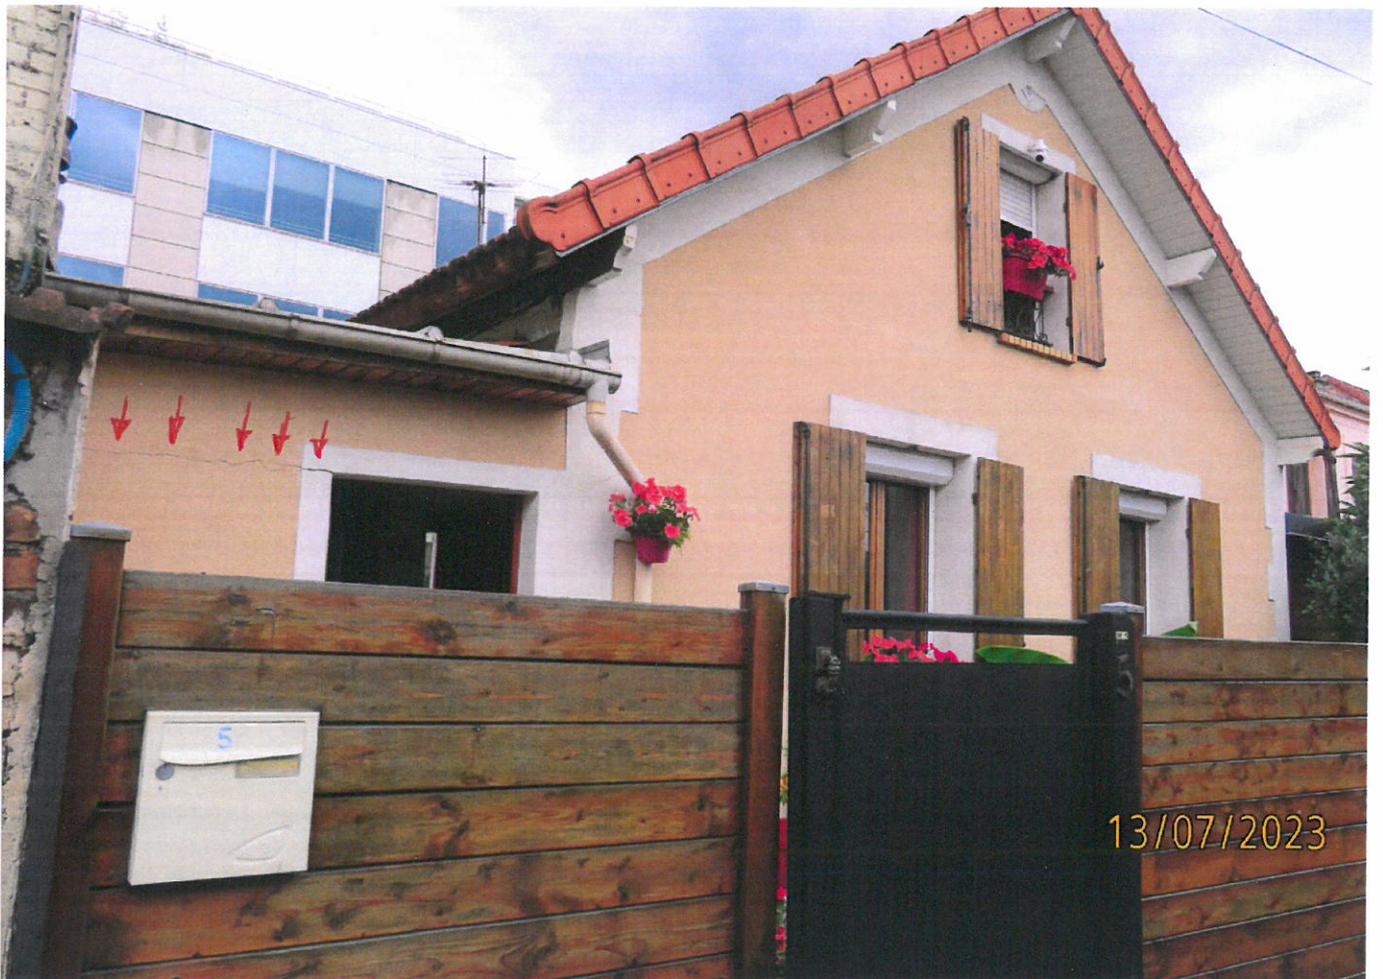
2

La maison est mitoyenne de la maison de Madame SAVOYE (photo 2) qui ne présente aucun désordre hors des fractures horizontales de tassements différentiels et qui apparemment n'apas souffert de l'incendie.

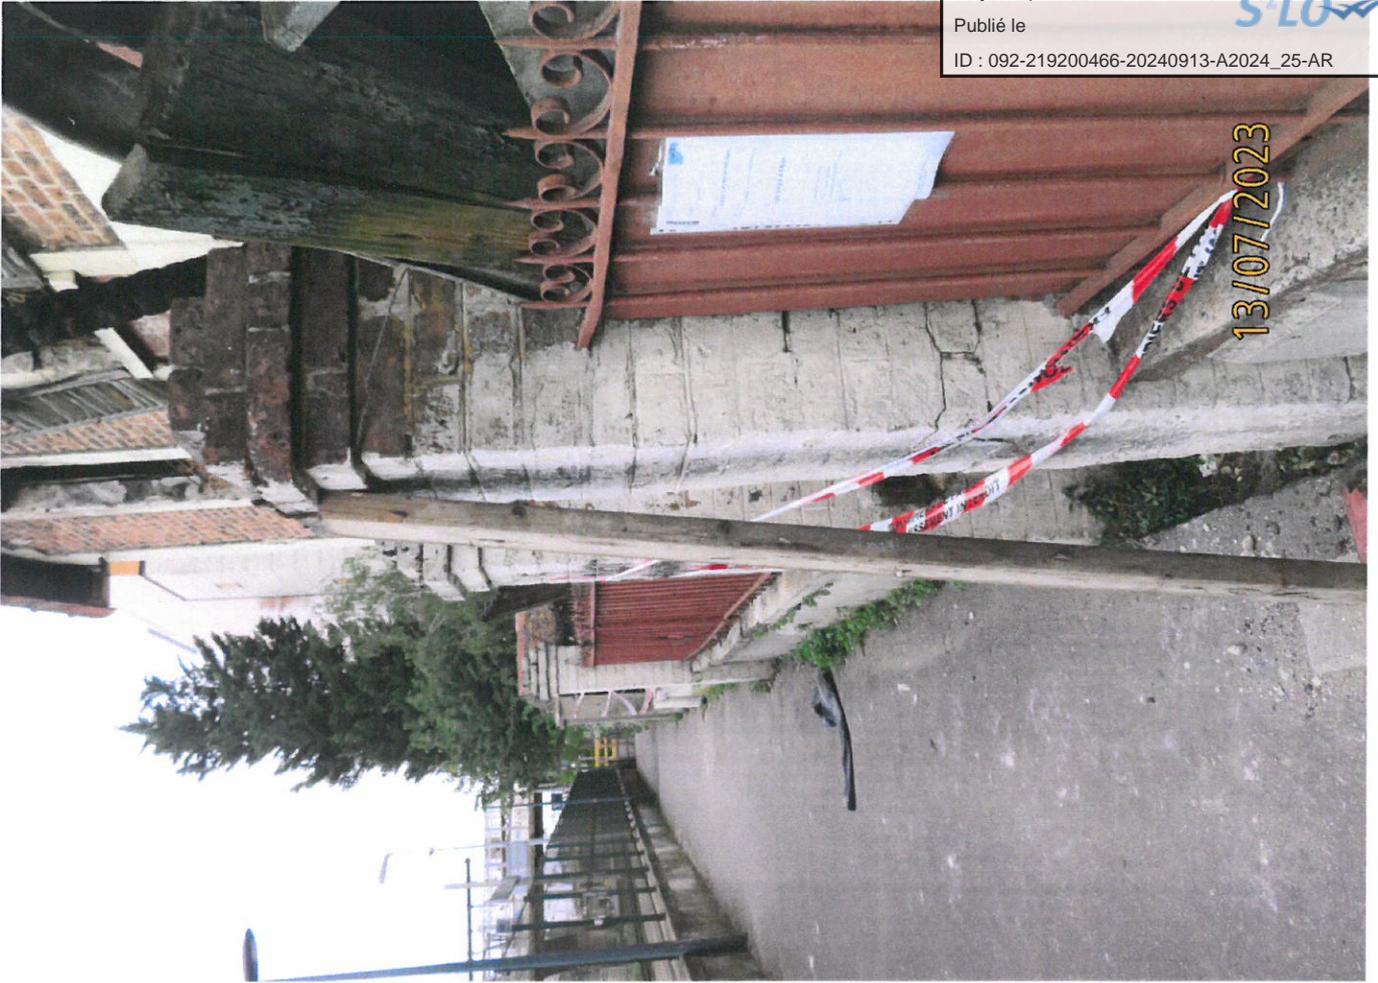
Un portillon avec 2 poteaux encadrant l'entrée. Le poteau droit est déversé vers l'allée retenue par une planche faisant fonction d'étai (photo 3).

1) Le poteau droit du portillon donnant sur l'allée sera démoli. Son étaieement encombre l'allée de la Villa Cacheux.

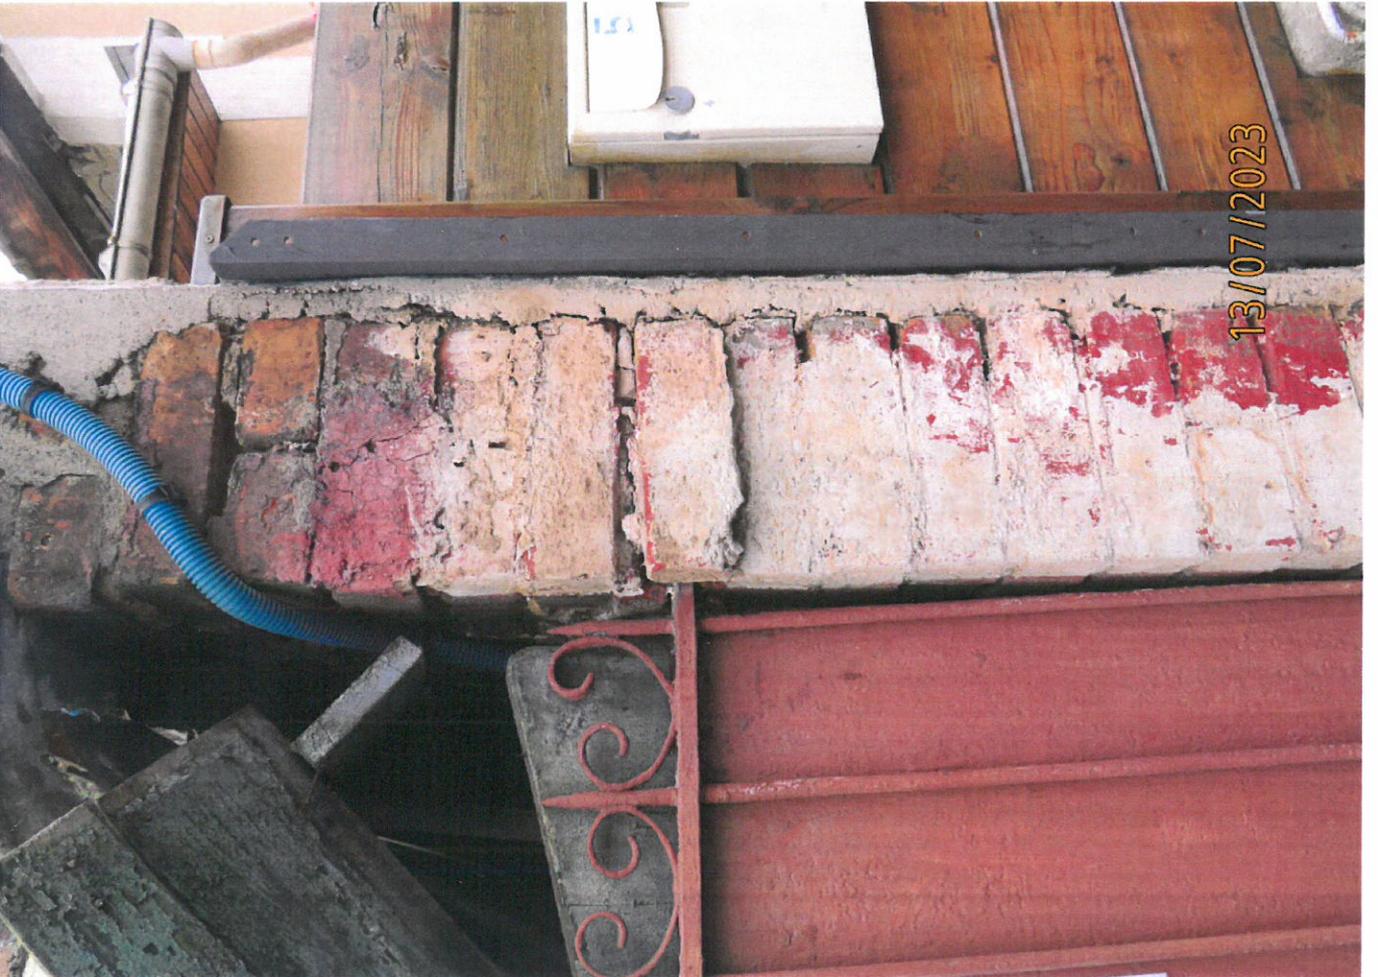
L'extrémité droite du mur à la liaison avec le portail de Madame SAVOYE est déstructurée avec des briques descellées prêtes à tomber (photo 4).

2) L'extrémité droit de la clôture faisant poteau d'angle sera purgé des briques descellées et branlantes et un bourrage au mortier de ciment sera effectué.

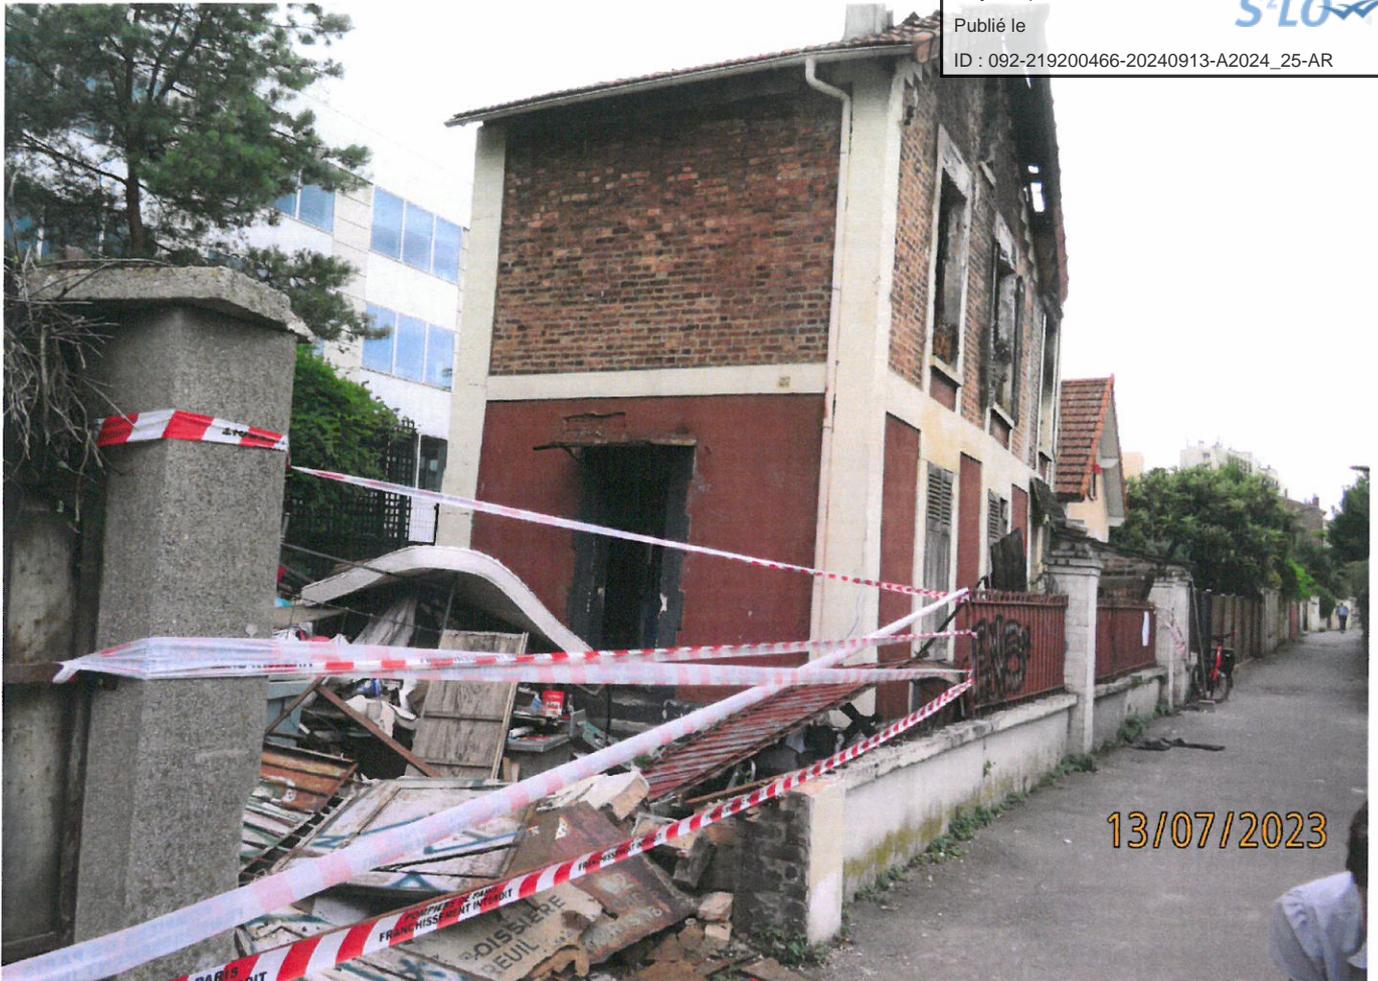
5

Le long du jardin, il n'y a plus de clôture (photo 5).

3) Une clôture métallique type fermeture de chantier sera installée tout le long de la parcelle pour interdire l'accès à toute personne. Une entrée cadénassée sera laissée.

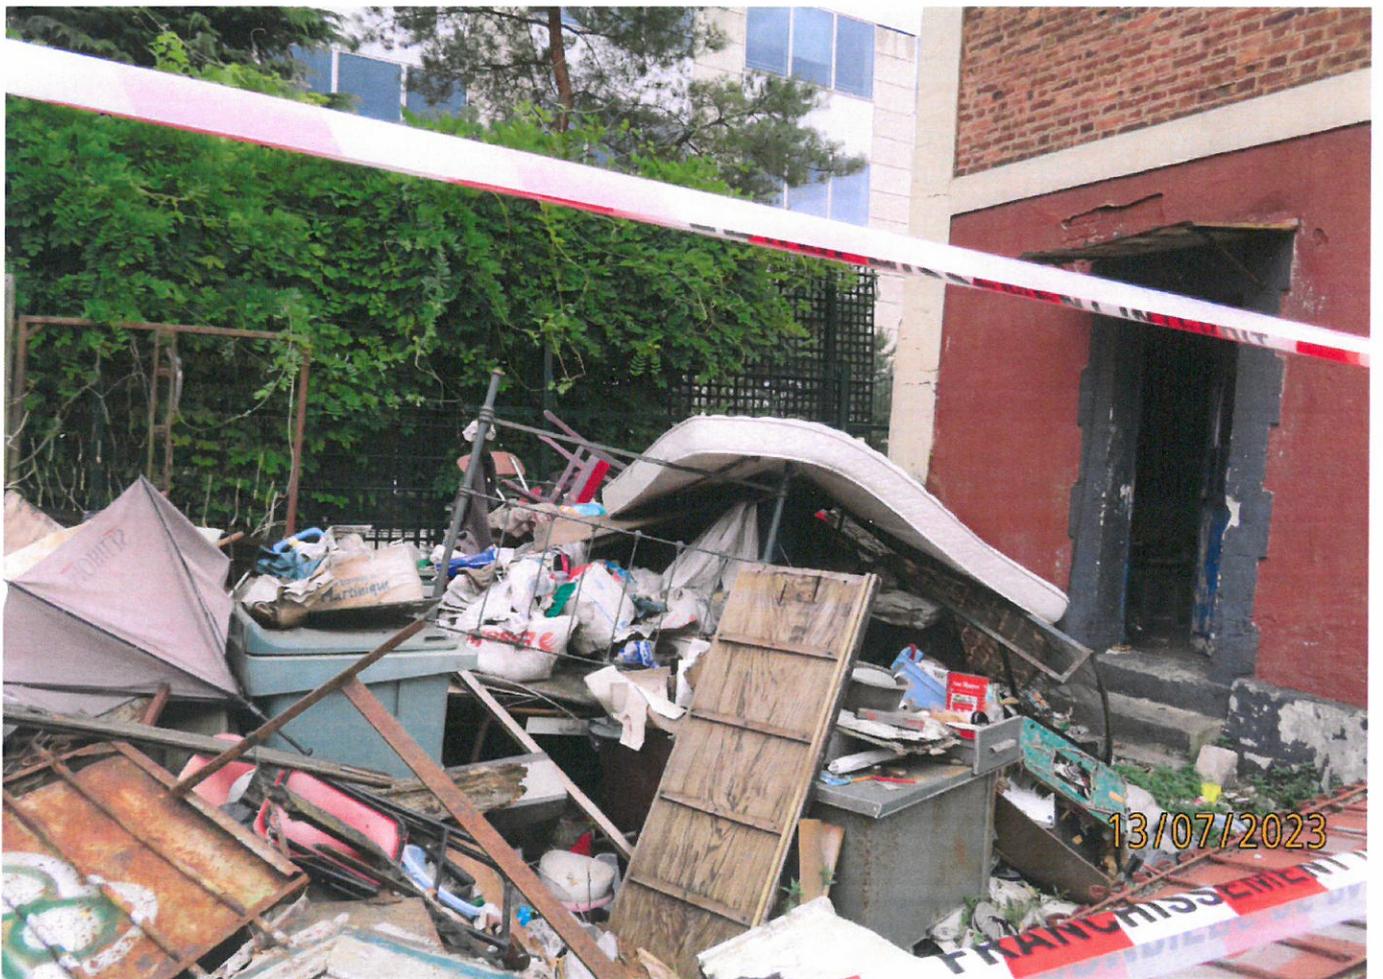
6

Le jardin est encombré d'immondices et matériaux divers (photo 6).

5) Les débris dans le jardin et dans la maison seront évacués.

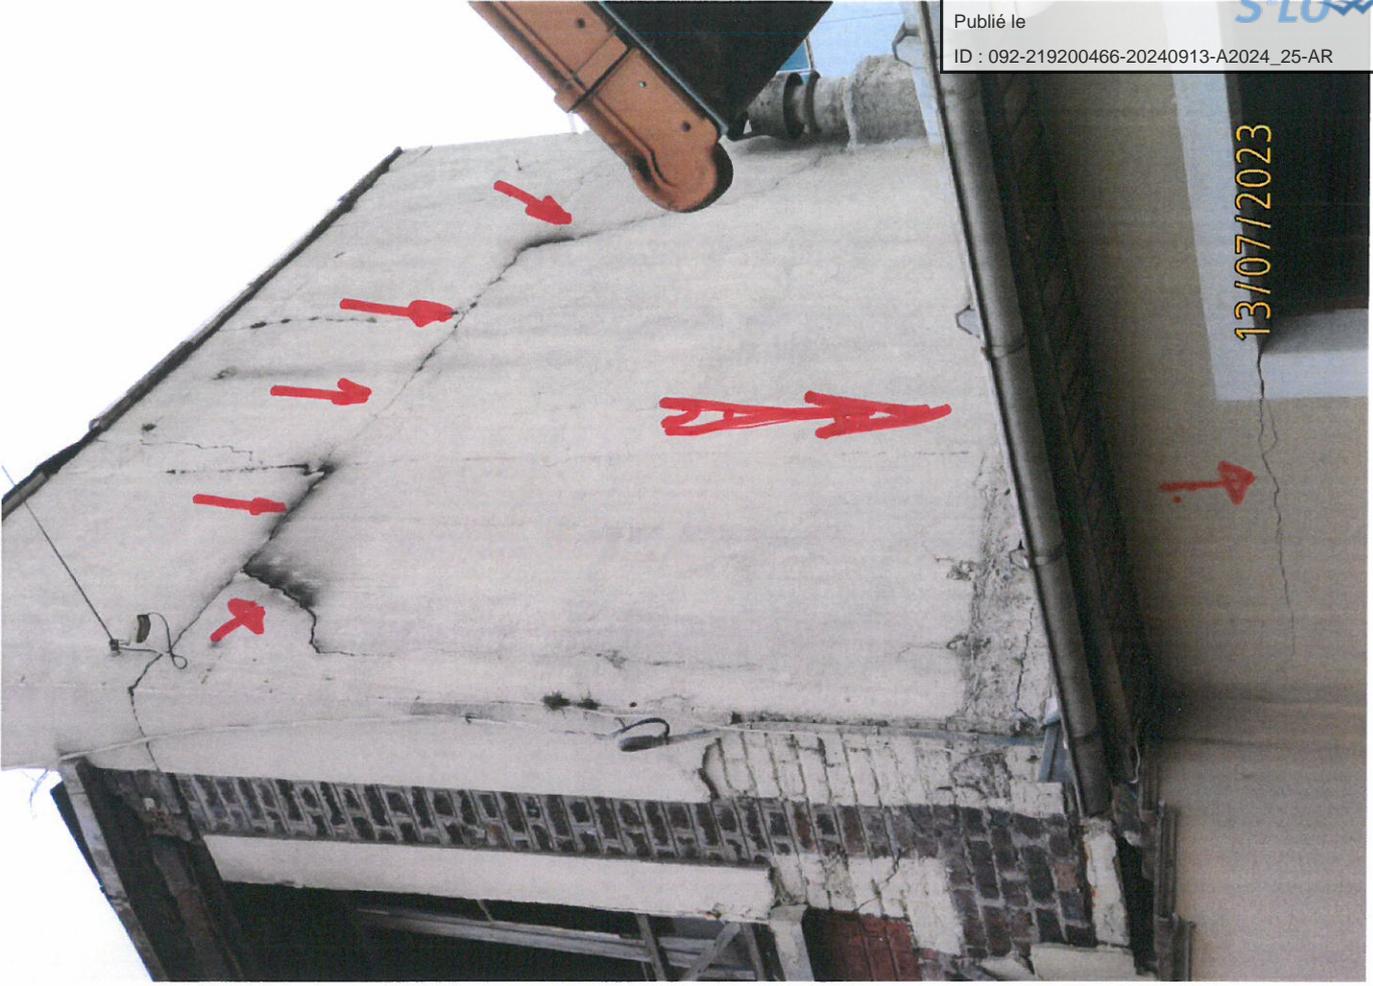
Le pignon est en briques revêtu d'un enduit épais partiellement décollé. Il apparait une fracture horizontale au niveau du plancher haut du 1^{er} étage avec les extrémités se retournant à 45% vers le bas des 2 côtes.

Il peut s'agir de fracturation sous l'effet de la chaleur dégagée mais, aussi, et certainement, d'un affaissement au centre du pignon (photo 7) sous un tassement des sols de fondation..

9) Le pignon côté droit sera étayé par des bracons à hauteur de la fracture.

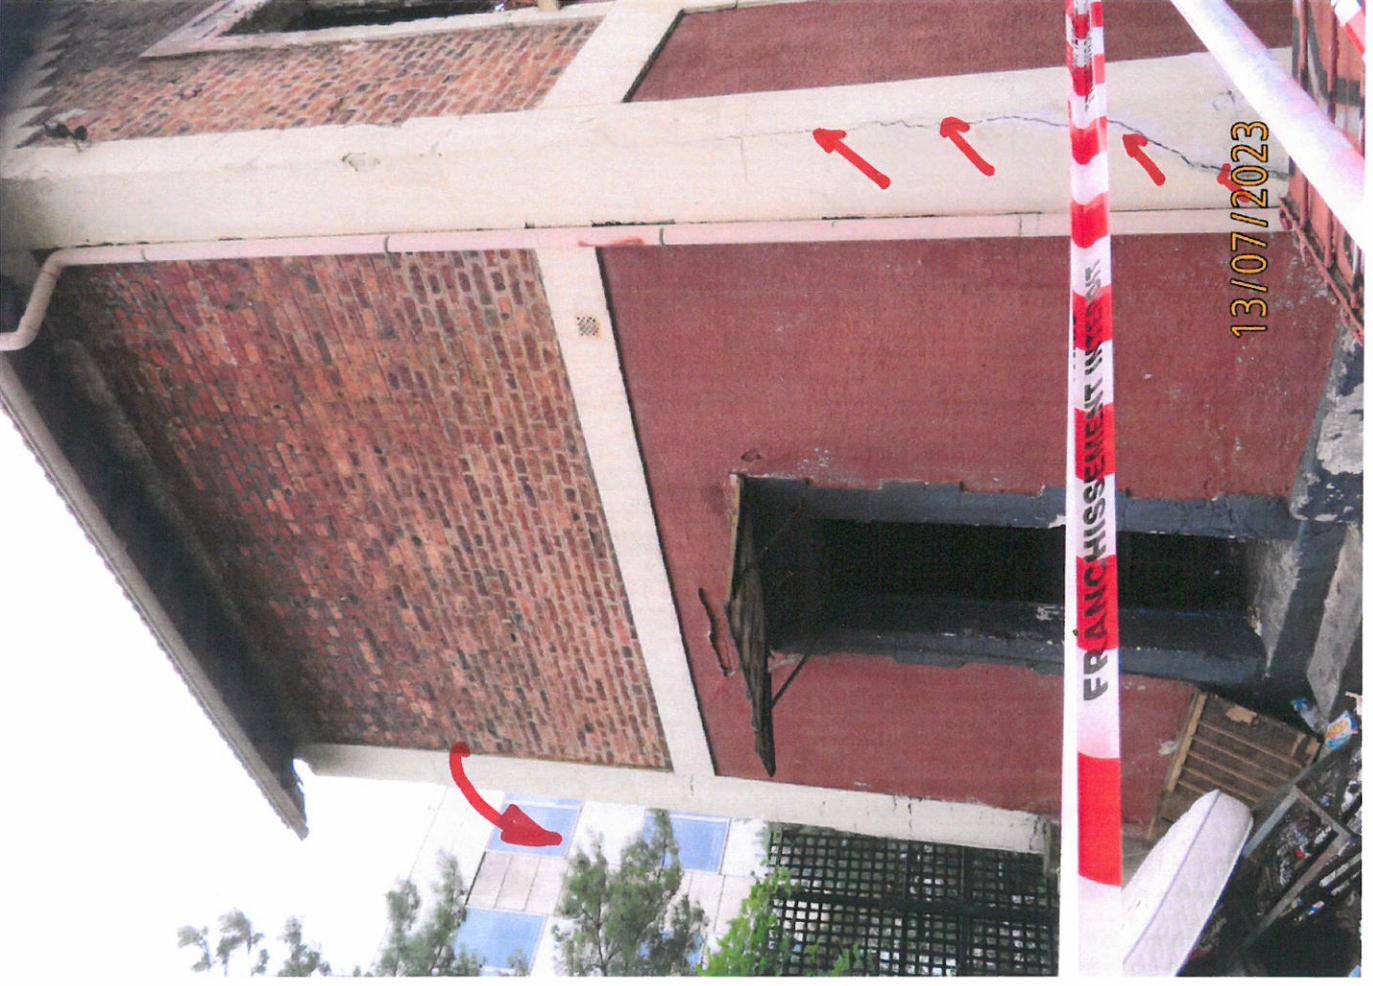
Existence d'une fracture verticale le long du poteau d'angle (photo 8).

Un déversement du poteau d'angle côté MALAKOFF Humanis, d'une amplitude de 30 à 40 cm, à la partie supérieure du pignon.

11) Le pignon gauche sera étayé par des étais inclinés à hauteur du plancher haut du rez-de-chaussée.

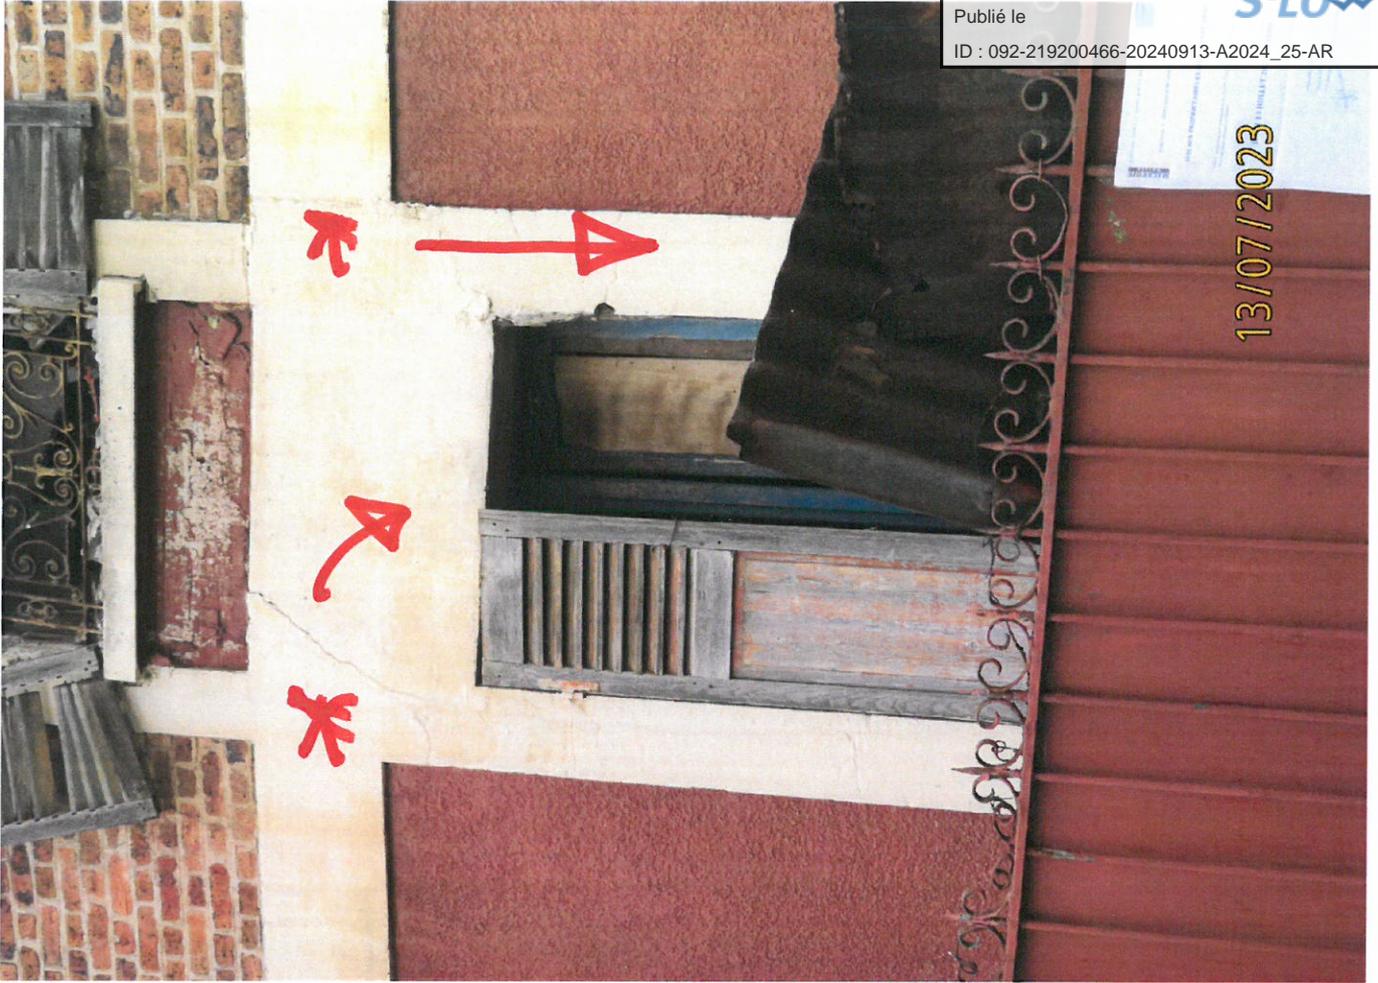
Le poteau central de façade est déformé en plan avec une partie en saillie au droit de la fenêtre droite (photo 9).

Déformation du cadre de la fenêtre par affaissement du montant droit et basculement (photo 9).

12) La façade sur rue sera étayée au niveau du plancher haut du rez-de-chaussée.

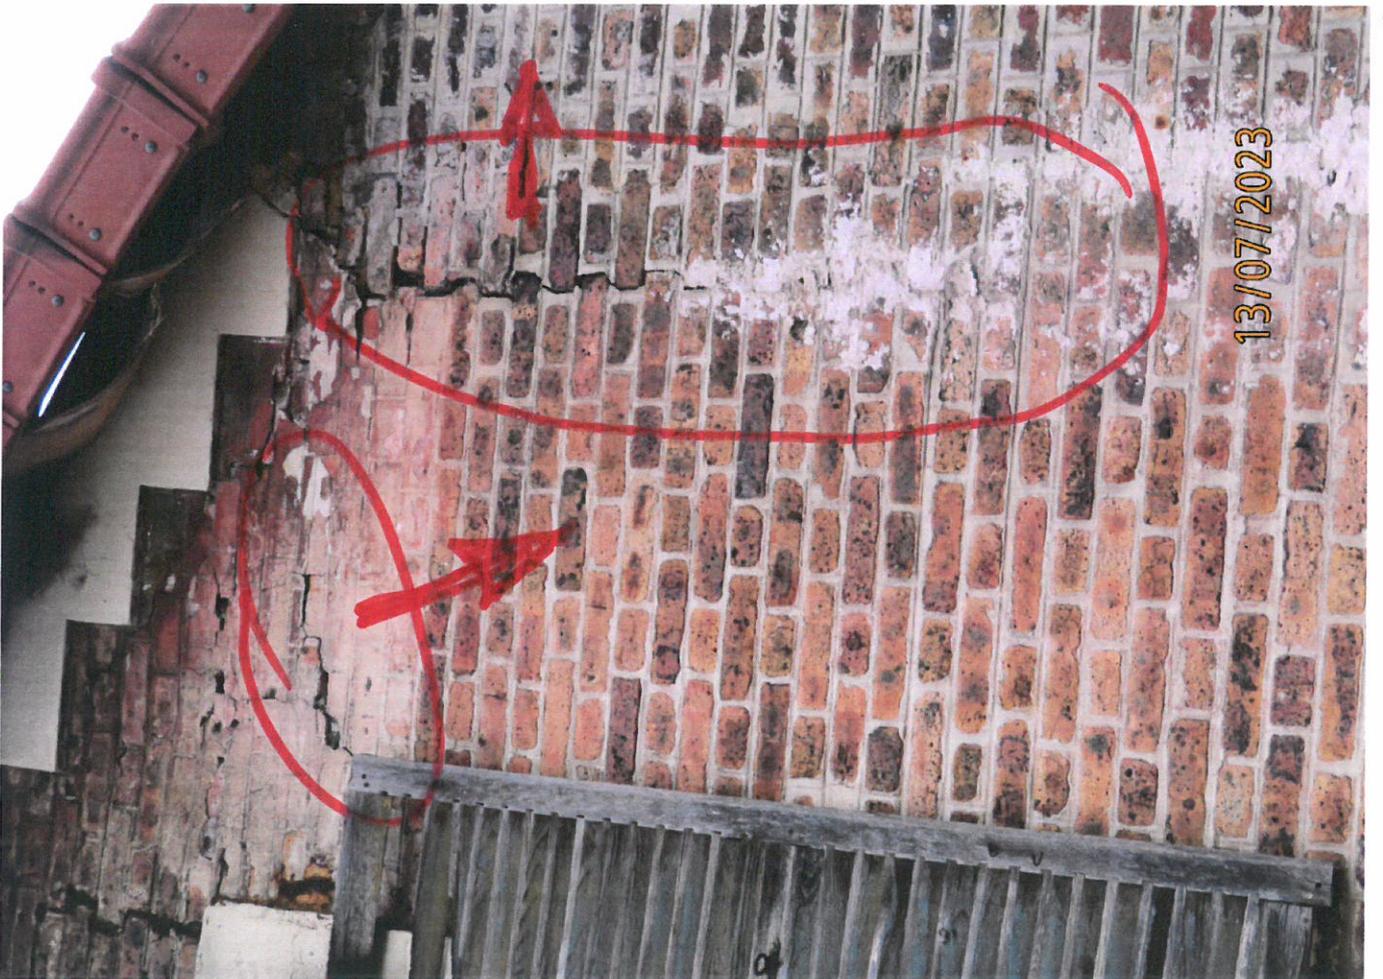
Une forte fracture verticale côté droit de 3 cm d'ouverture descendant sur 2,00 m obstruée et ouverte à nouveau. Il s'agit d'une séparation entre le pignon droit et la façade (photo 10).

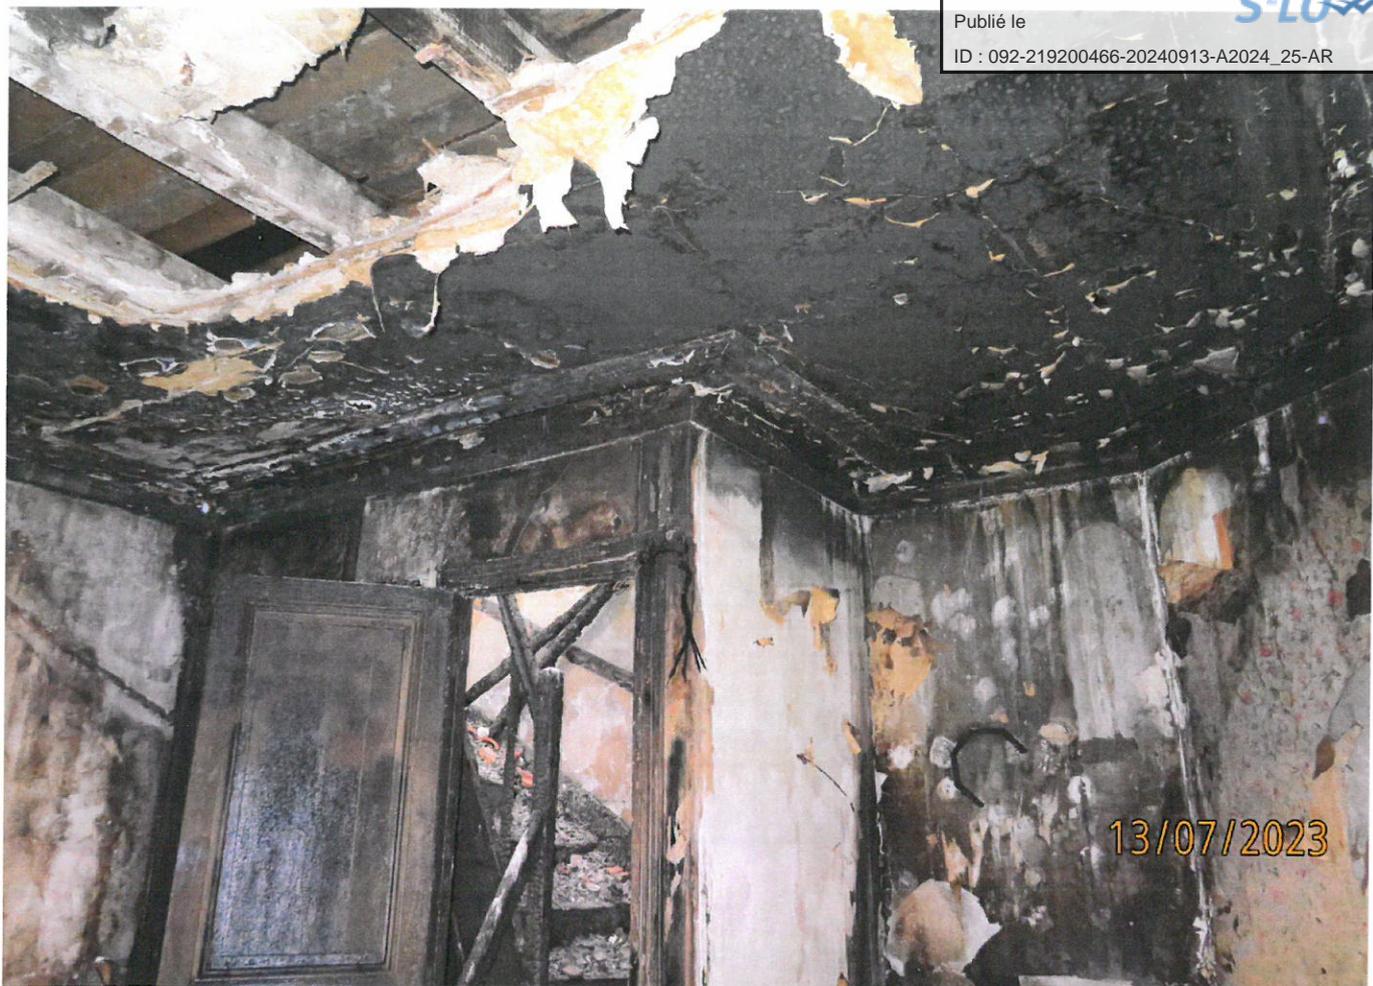
13

Toutes les autres parties bois ont brûlé : portes, escalier, faux plafonds ... (photo 13).

6) Les morceaux de bois, planches, cloisons, escaliers jonchant les sols seront évacués.

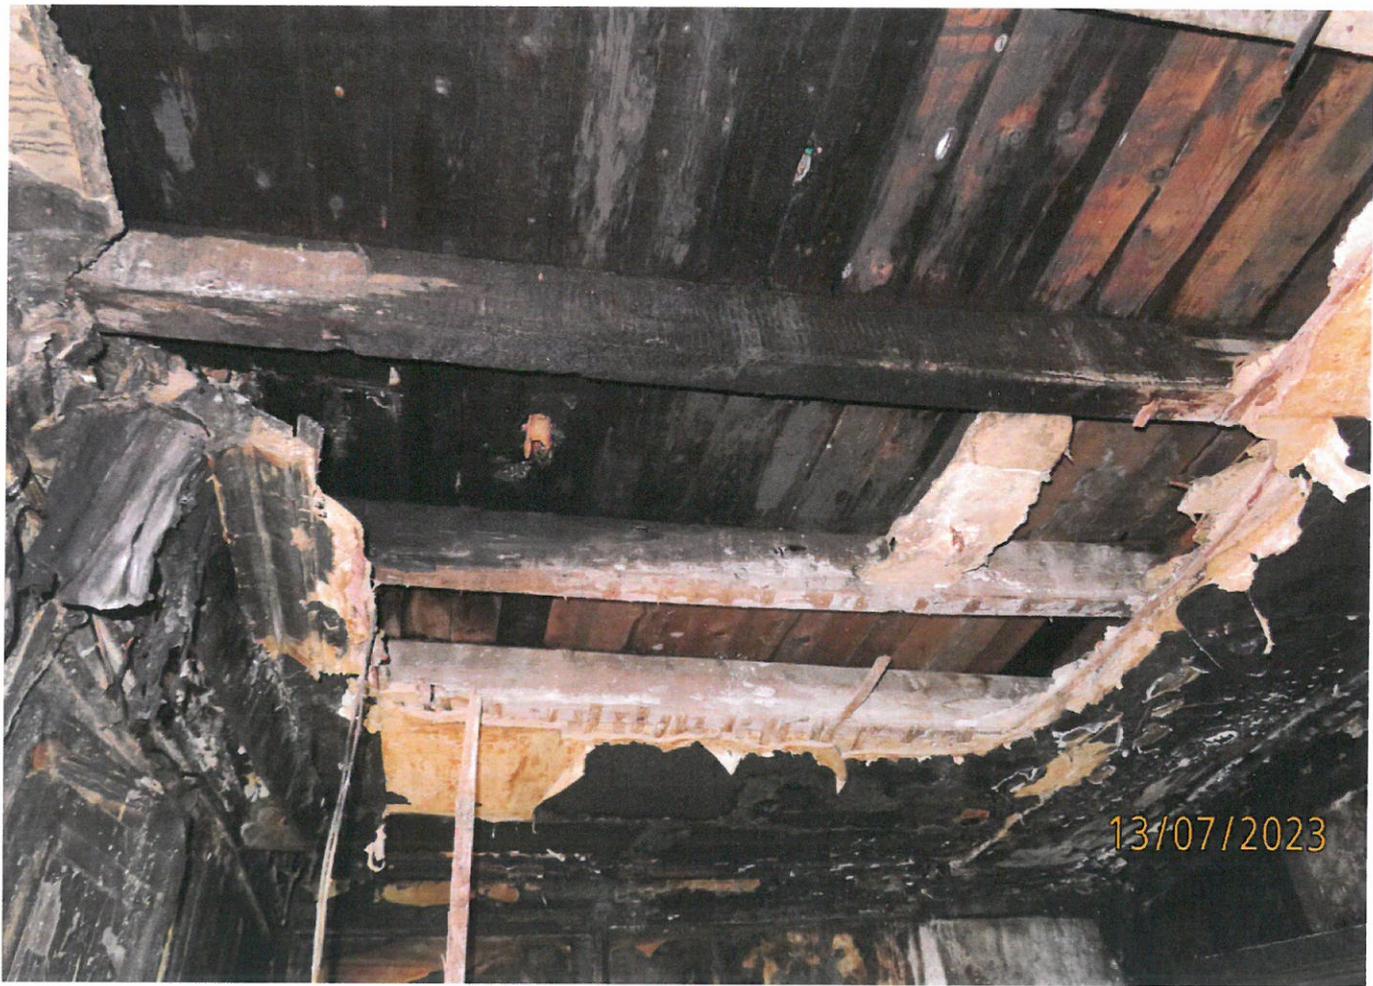
14

Poutres du plafond marquées par l'incendie mais, ayant encore de la résistance (photo 14).

13) Les planchers seront purgés de tout éléments ayant brûlé ou partiellement ou étant détruits et si nécessaire seront étayés.

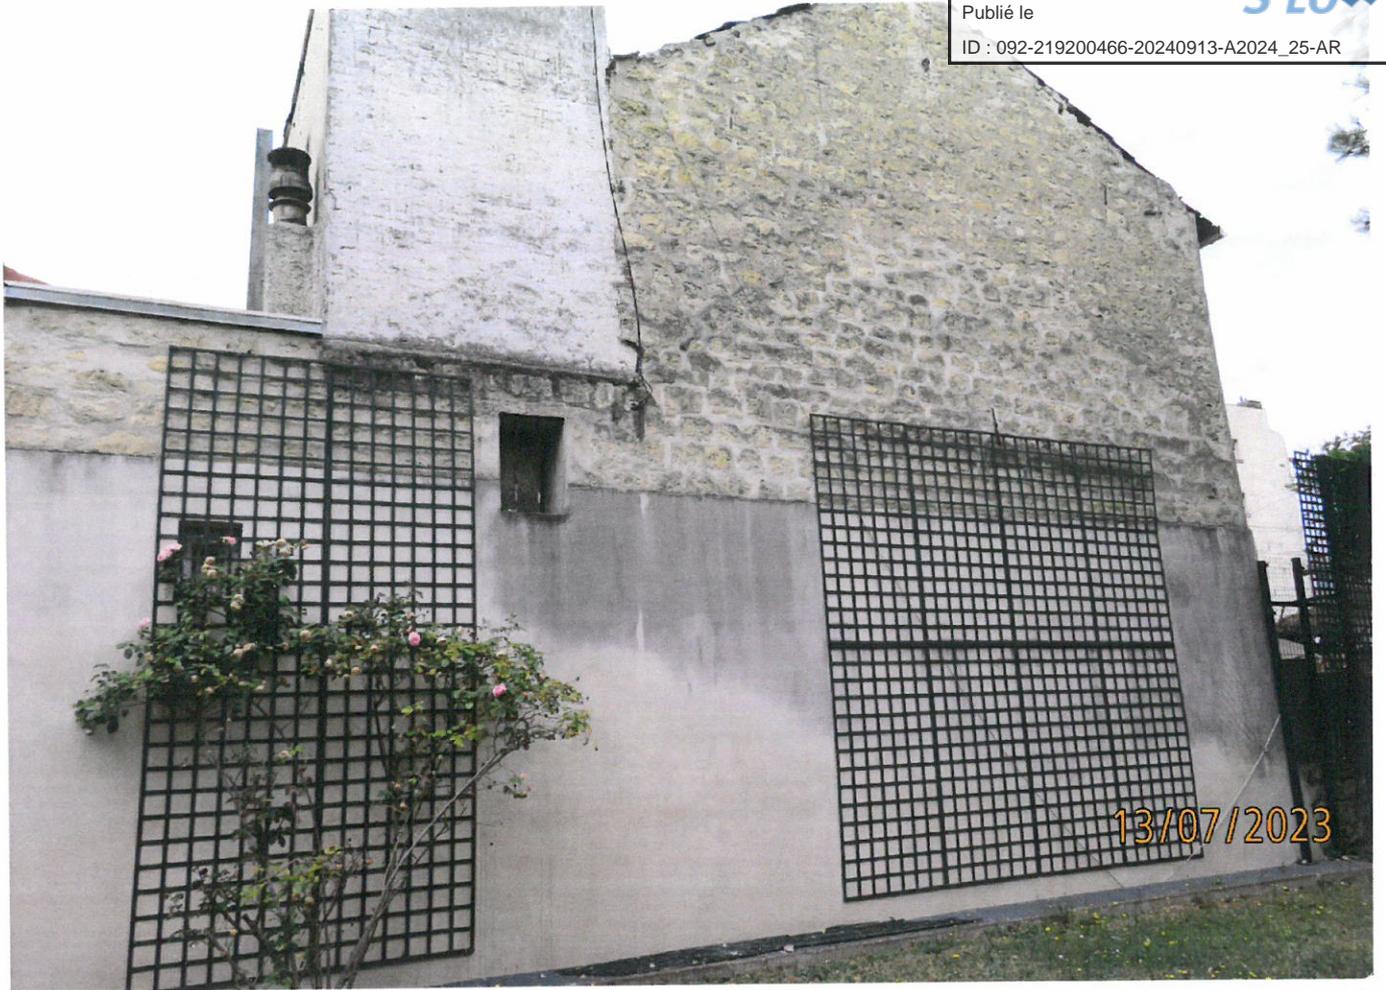
15

Réalisé en moellons assisés.

Pas de désordre visible.

Pas de désordre structurel de l'ensemble(photo 15).
