DPE Diagnostic de performance énergétique (bâtiment d'habitation collectif)

N°ADEME : 2295218811G

Adresse : **22 passage du Nord**
92240 MALAKOFF

Type de bien : Immeuble Complet
Année de construction : 1948 - 1974
Surface habitable : **1348 m²**

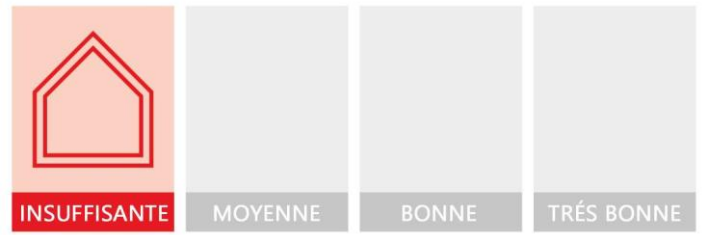
Performance de l'isolation

Murs	Inconnu (à structure lourde) donnant sur un local chauffé Inconnu (à structure lourde) donnant sur des circulations avec ouverture directe sur l'extérieur Mur en pierre de taille et moellons constitué d'un seul matériaux ou inconnu d'épaisseur ≤ 20 cm avec isolation extérieure (8 cm) donnant sur l'extérieur	moyenne

Plancher bas	Plancher avec ou sans remplissage donnant sur un sous-sol non chauffé avec isolation intrinsèque ou en sous-face (R=3m².K/W)	bonne

Toiture/plafond	Plafond avec ou sans remplissage donnant sur un comble faiblement ventilé avec isolation intérieure (15 cm)	moyenne

Portes et fenêtres	Fenêtres battantes pvc, double vitrage Porte(s) bois opaque pleine	moyenne
