Ville de Malakoff (Hauts-de-Seine)
DIRECTION du DÉVELOPPEMENT URBAIN

CONSTAT DU 09/02/2024
Bâtisse à l'abandon sis 37 rue André Sabatier à Malakoff

OBJET : Terrain et bâtiment, sis 37 rue André Sabatier, appartenant à la Ville de Malakoff dans le cadre d'une opération immobilière dont le PC accordé n° 092 046 21 01729 a fait l'objet d'un recours.

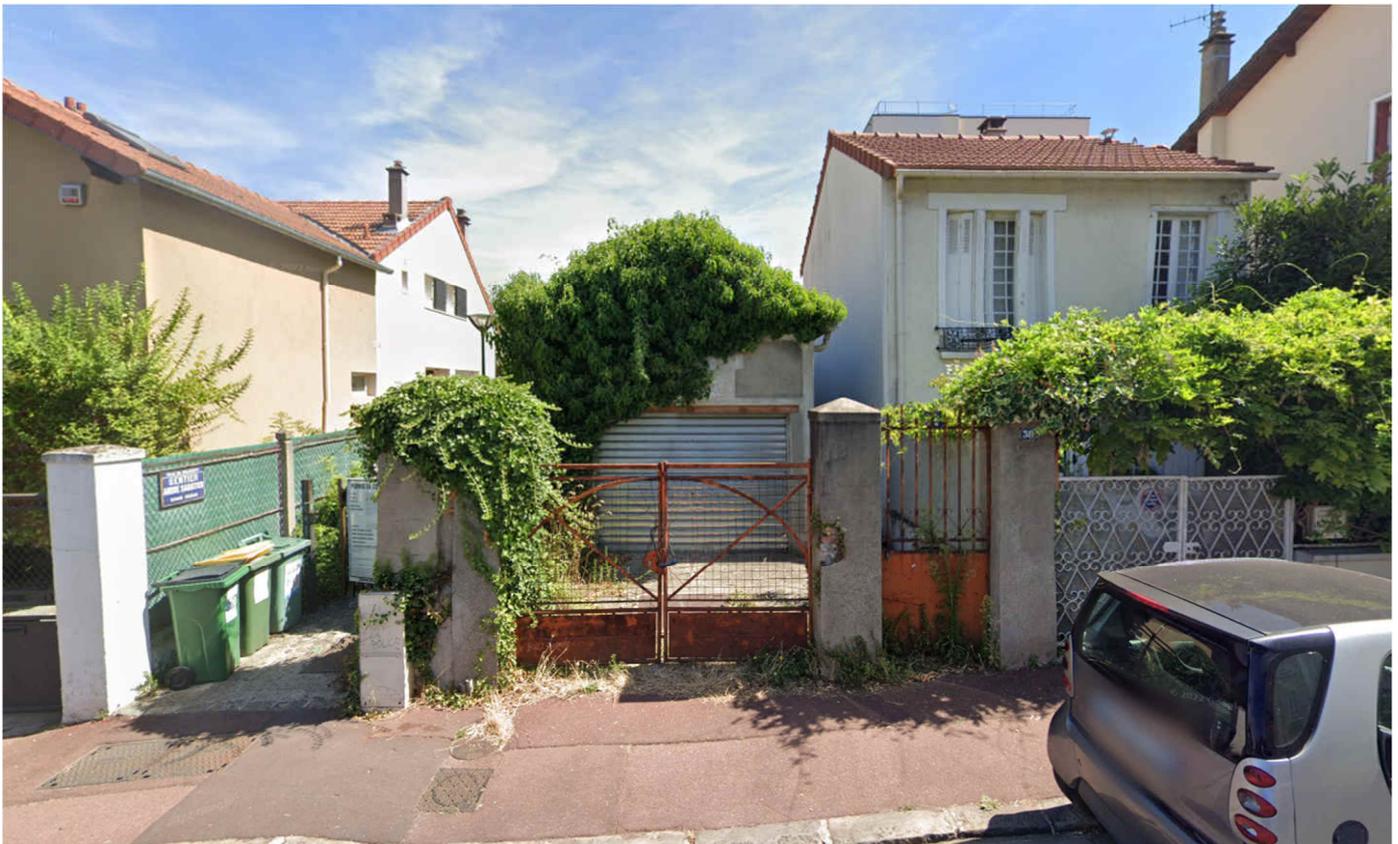
Copie d'écran Google Street View (août 2022)

Je constate que la quasi-totalité du toit de la bâtisse est recouvert de végétation.

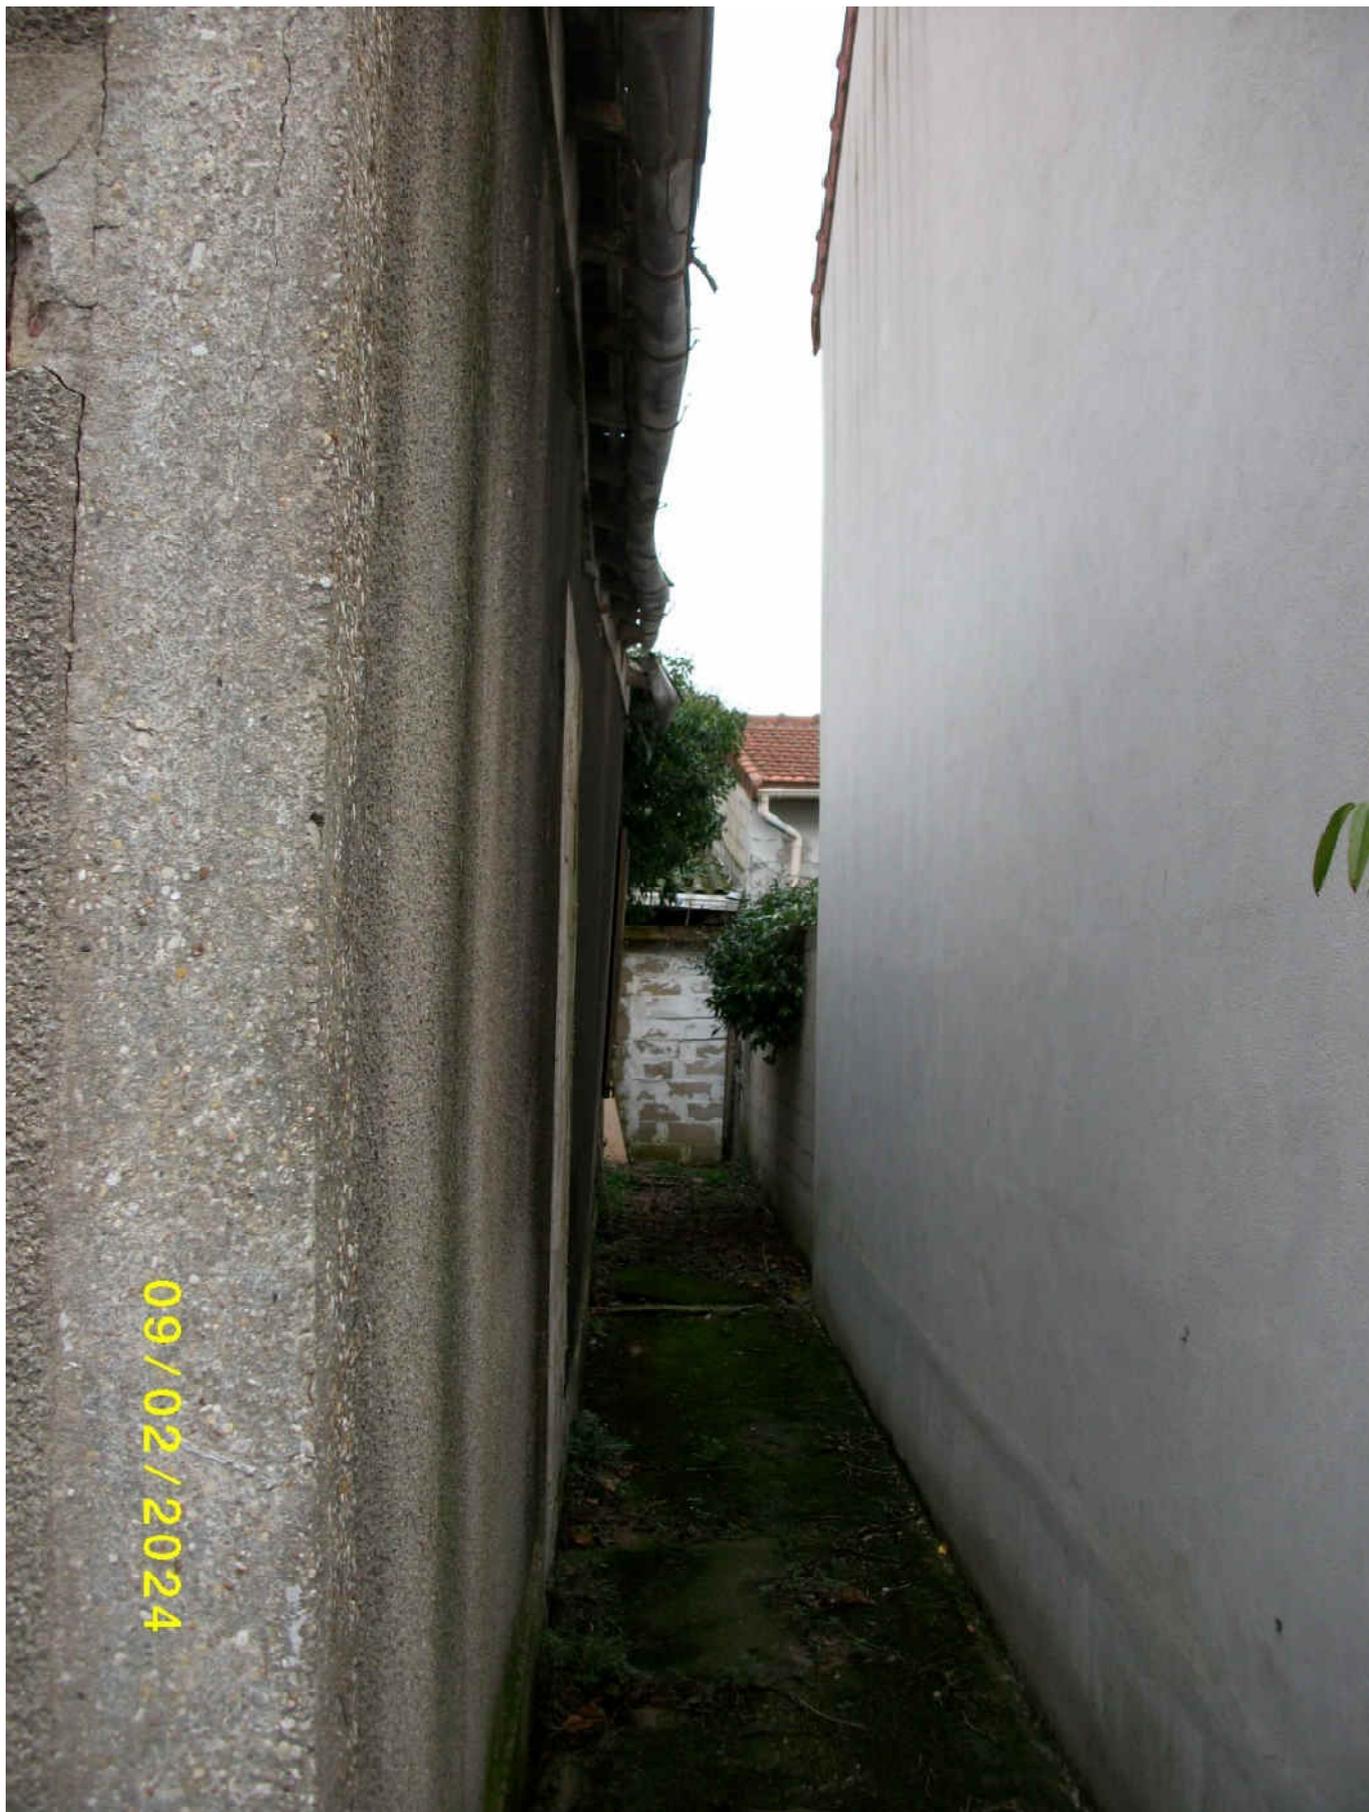
Vue dos à la rue André Sabatier

Me positionnant à l'angle de la façade avant (porte de garage) et du pignon droit de la bâtisse, à l'aplomb d'un passage permettant de se rendre vers la façade arrière, je constate que sur une bonne moitié de sa longueur, le mur pignon penche dangereusement vers la propriété voisine.

- sécuriser le mur pignon droit de la bâtisse afin de prévenir toute chute de cet élément vers la propriété voisine,
- mettre en place (côté impasse) un dispositif empêchant toute intrusion sur la parcelle, ou empêchant à minima toute circulation le long du mur pignon droit.

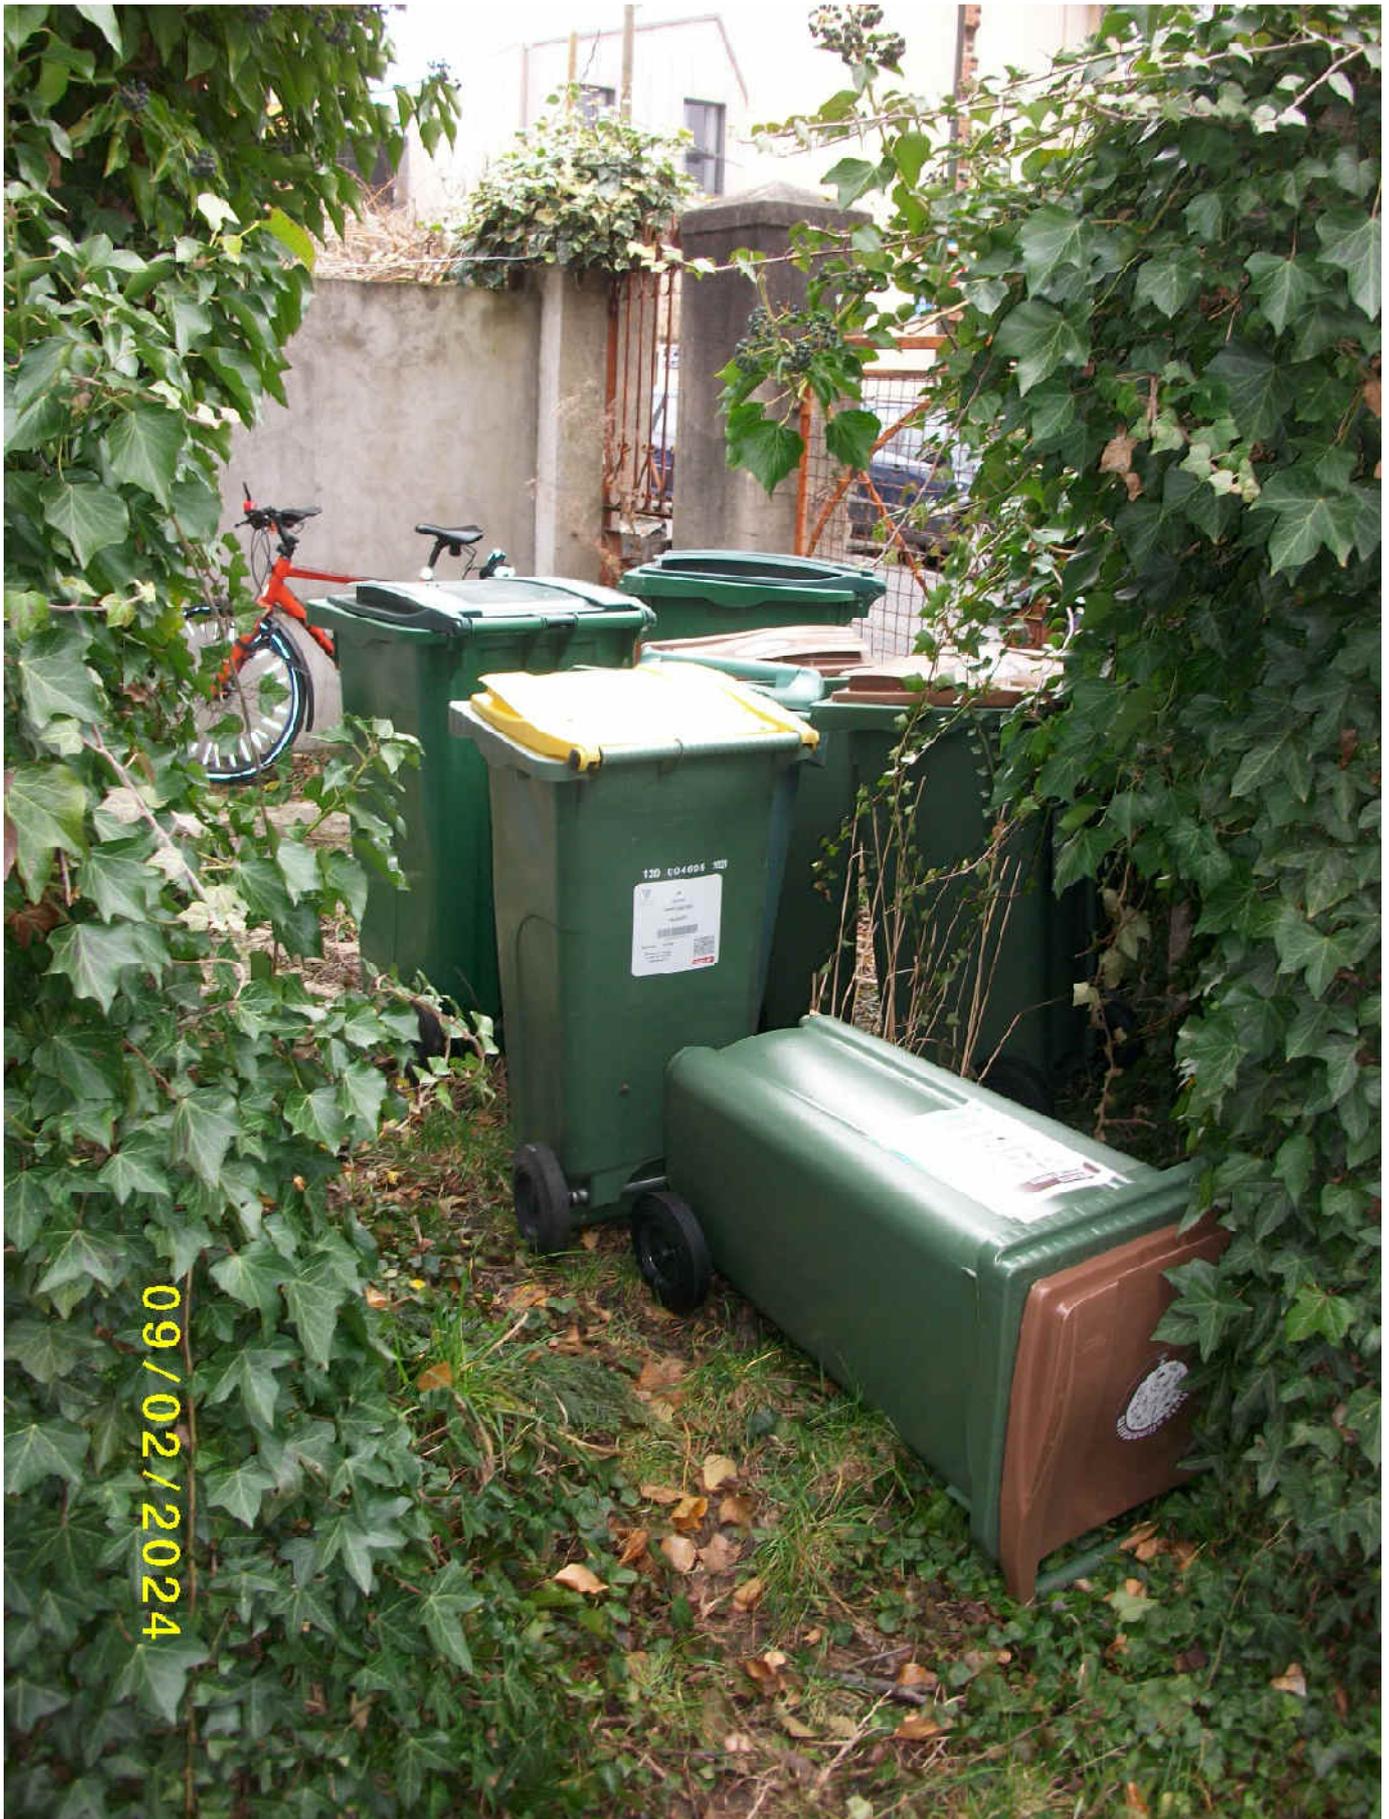
Vue depuis l'impasse André Sabatier

En empruntant l'impasse Sabatier, je constate immédiatement à droite la présence d'un passage (largeur approximative d'un portail « piéton ») permettant de pénétrer sur le terrain sans le moindre obstacle.

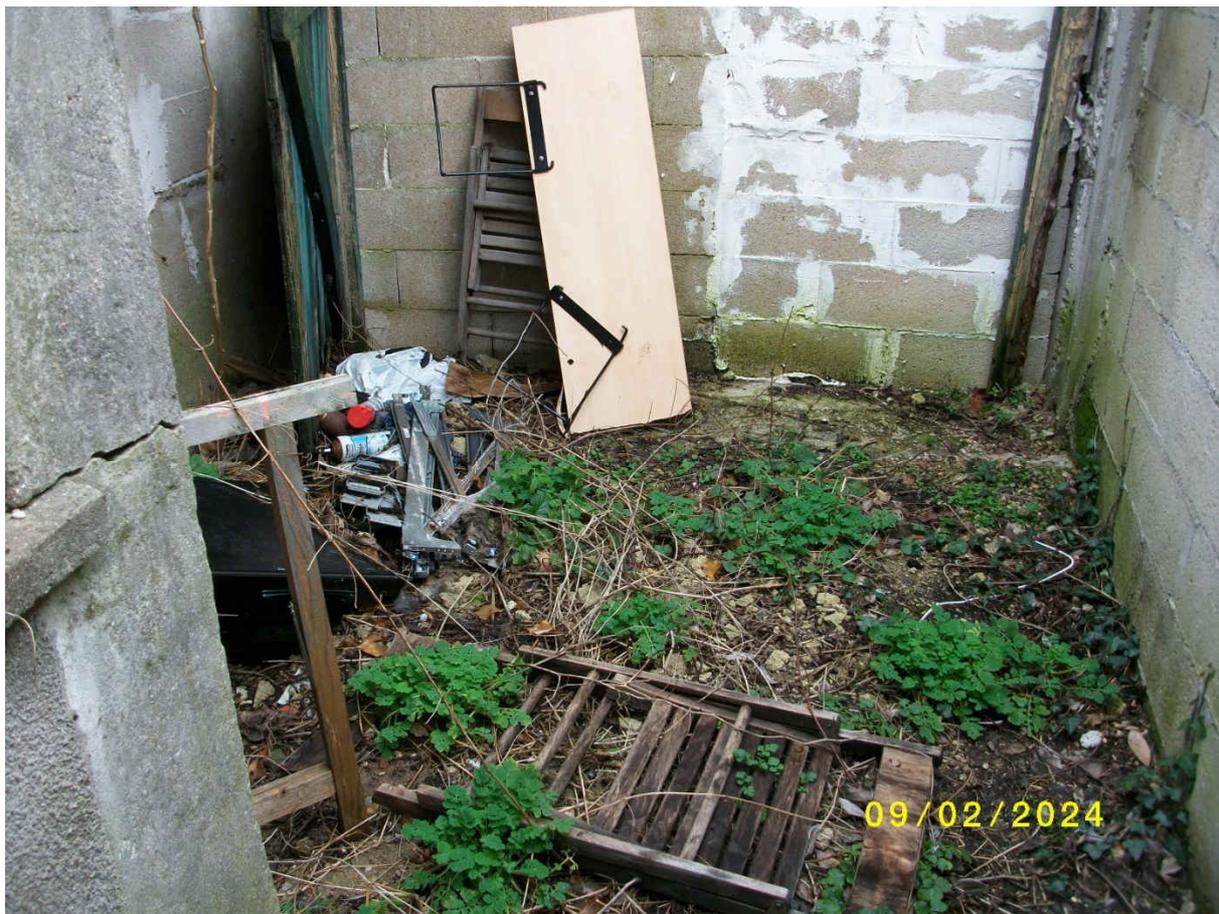
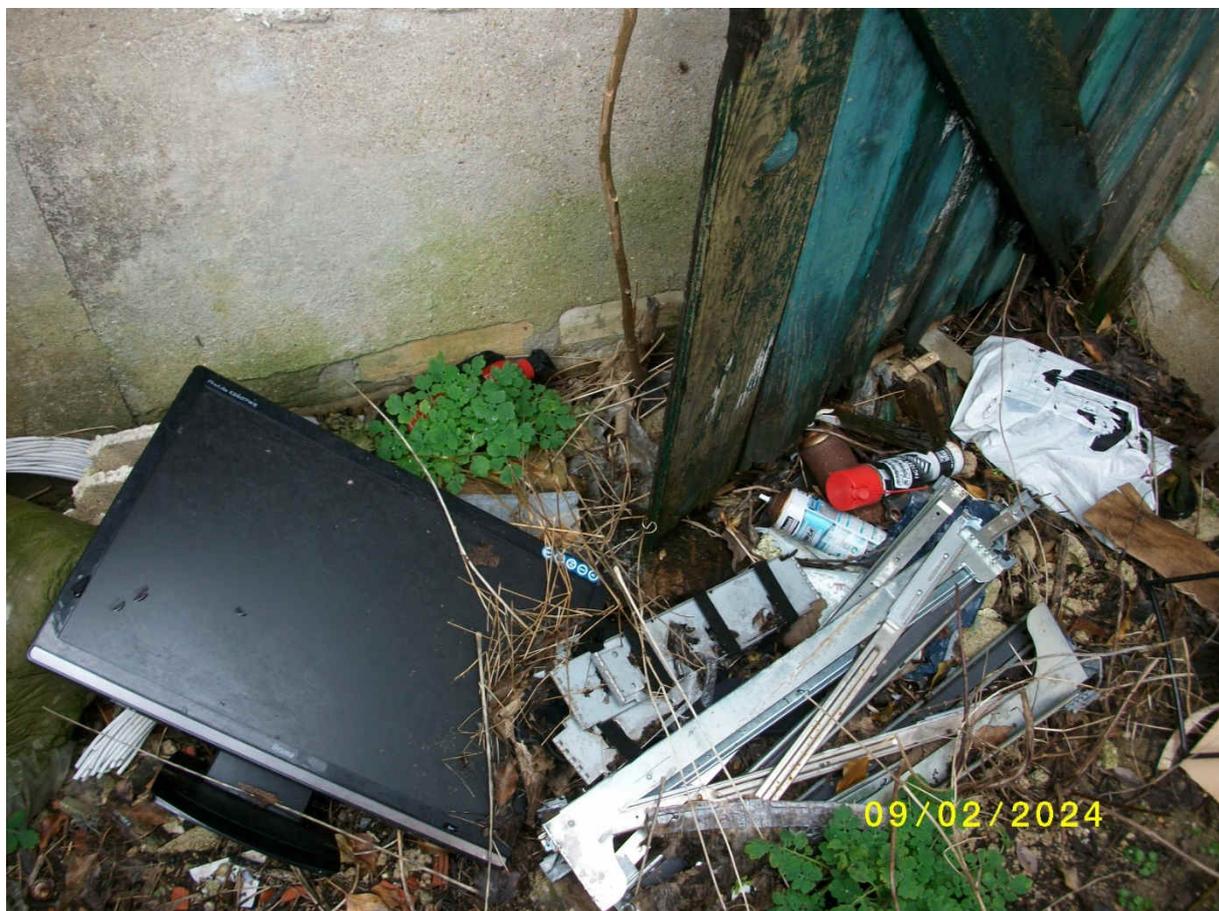
Au fond de la parcelle

Puis, je me rends dans le fond de la parcelle où je constate au droit de la porte d'entrée de la bâtisse, un tas de détritrus.
