**Ville de Malakoff (Hauts-de-Seine)**  
DIRECTION du DÉVELOPPEMENT URBAIN

**RAPPORT DE CONTRÔLE DU 10/07/2023**  
*relatif à un pavillon sis 3 Villa Cacheux à Malakoff*  
*suite à incendie dans la soirée du 07/07/2023*

**OBJET** : État d'un pavillon d'un étage sur rez-de-chaussée, situé au 3 Villa Cacheux à Malakoff (section cadastrale P 116).

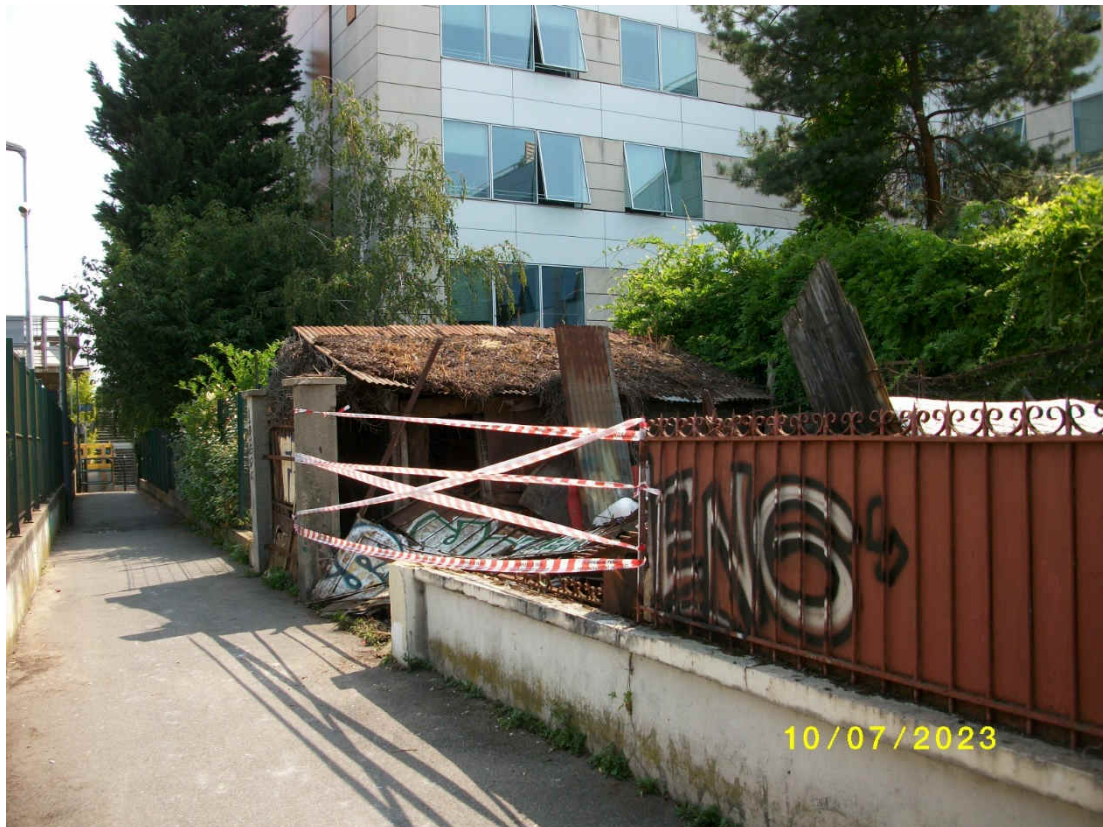
Derrière ce portail, je constate dans le jardin, la présence d'un amas de débris.
