## **ARRETE MUNICIPAL A2025\_30**

OBJET : ARRÊTÉ DE MISE EN SÉCURITÉ EN PROCÉDURE D'URGENCE  
concernant l'immeuble situé 30 rue André Sabatier à Malakoff (92240)  
section cadastrale n° U 127

Pavillon sis 30 rue Sabatier – 92240 Malakoff  
Cadastre section U - parcelle n°127

## RAPPORT D'EXPERTISE

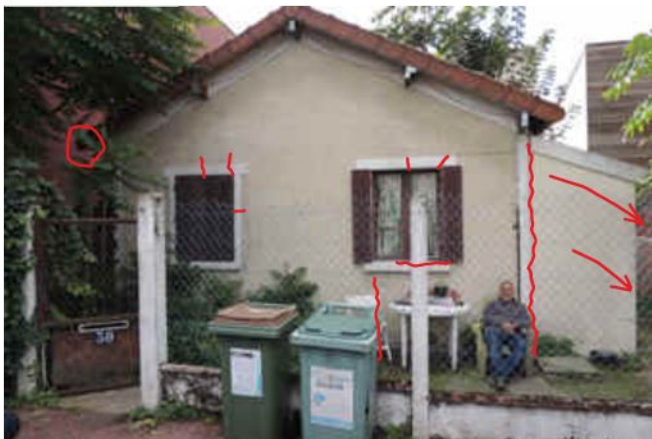
Photo n°1

1. **Clôture sur rue :** (Photo n°1)
  - État de vétusté avancé.
  - Grillage en simple torsion déformé.
  - Piliers en béton et plaques de soubassement avec peinture fortement dégradée.

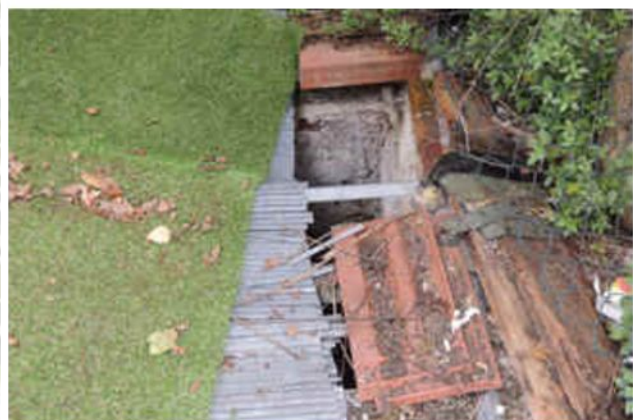
Photo n°5

- Devant la porte d'entrée et à l'angle arrière droit, une zone d'affaissement du sol a provoqué des fractures multiples dans la dalle en béton, entraînant un affaissement structurel du pavillon et une désolidarisation de l'extension, compromettant l'intégrité du bâtiment. (Photos de 5 à 6)

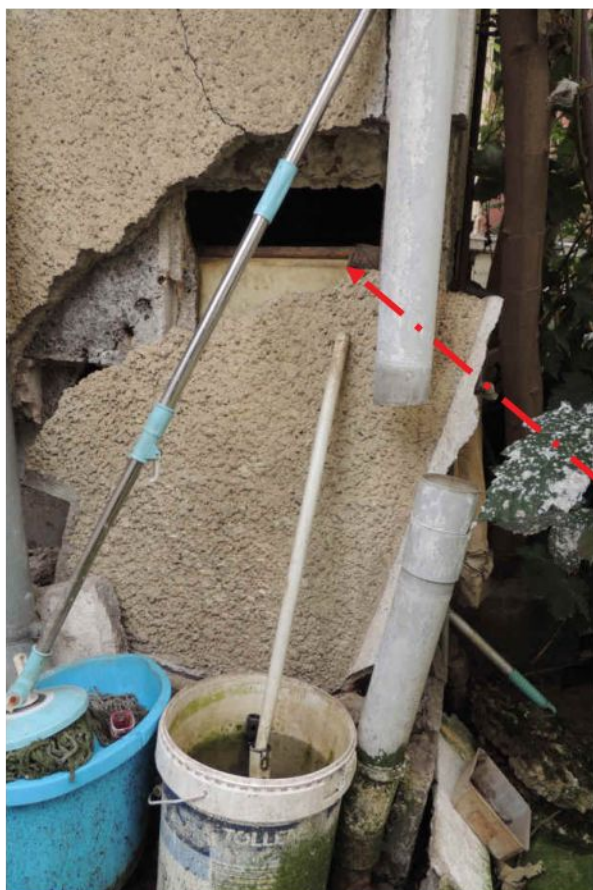
Photo n°7

Mur éventré  
sur la cuisine

- Procéder aux travaux provisoires pour stabiliser le terrain. À titre temporaire, un comblement avec du sable humidifié peut être envisagé afin de prévenir tout mouvement du terrain. Ce comblement sera réalisé avant de mener les investigations qui détermineront les travaux nécessaires pour une sécurisation à long terme.
- Purger et conforter le mur éventré du pavillon.

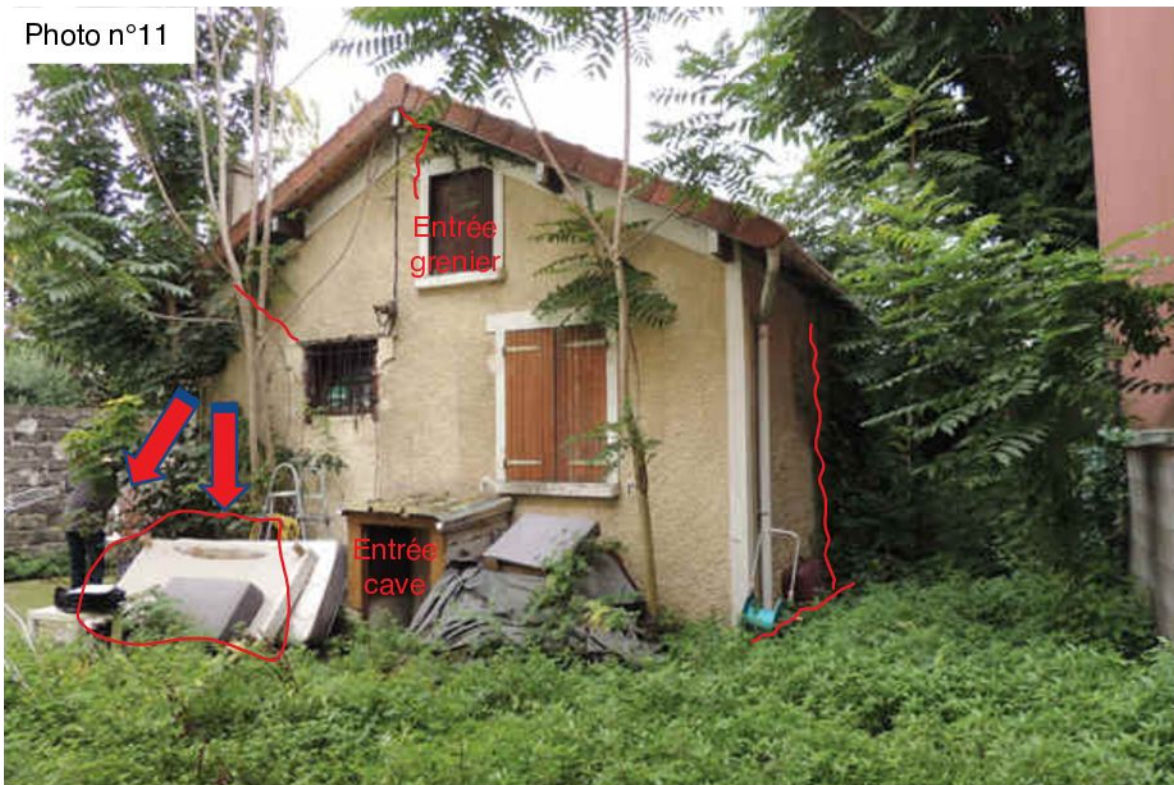
Photo n°11

- 9. **Façade arrière :** (Photo 11)
  - Présence d'un érable et d'un ailanthe collés à la façade, situés à proximité de la zone d'affaissement.
  - Fissure oblique à gauche de l'ancienne porte condamnée.

- Deux fissures obliques de part et d'autre de la porte d'accès au grenier.
  - Appui de fenêtre fissuré, crépi vétuste.
  - Abri en bois vétuste donnant accès à la cave, avec plaques de couverture en tôle ondulée déformées.

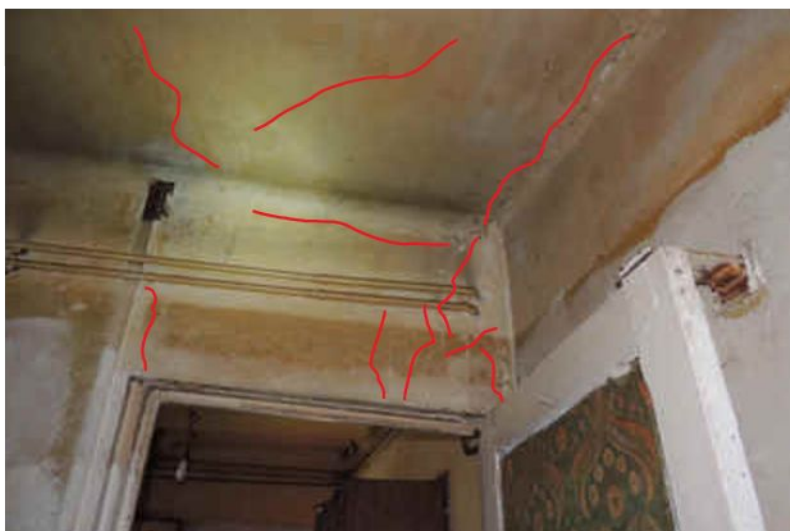
Photo n°21

**4. Salon :** (Photo n°21)

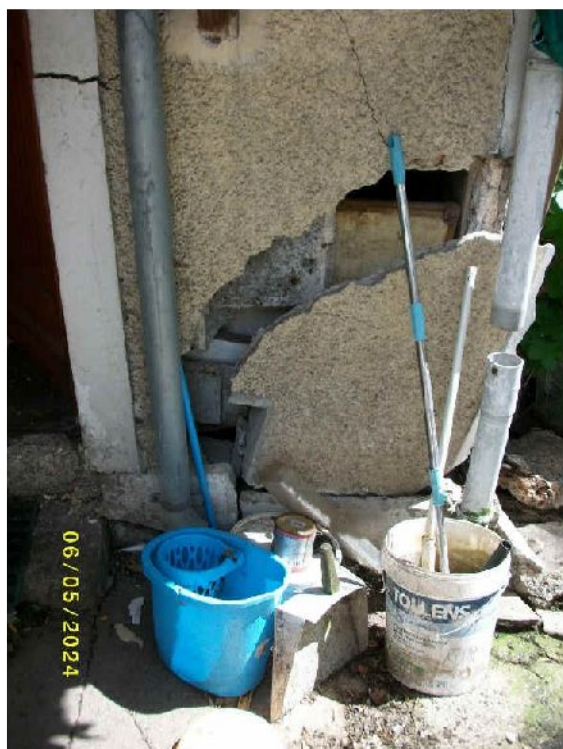
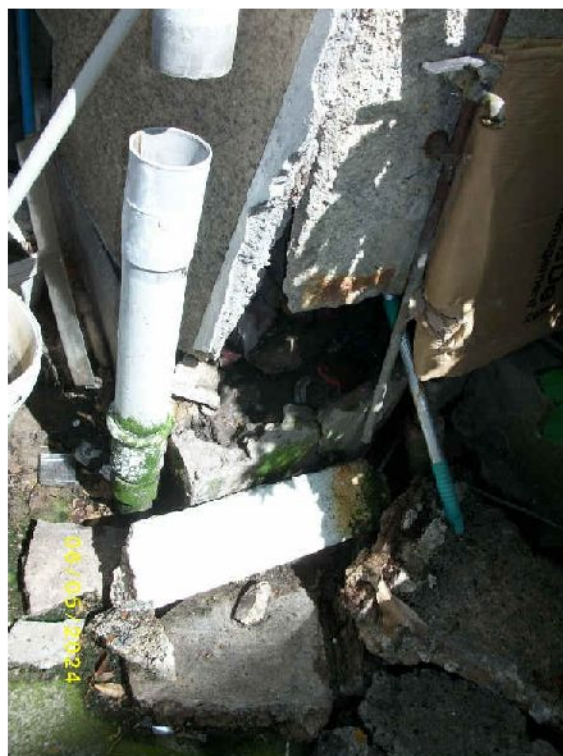
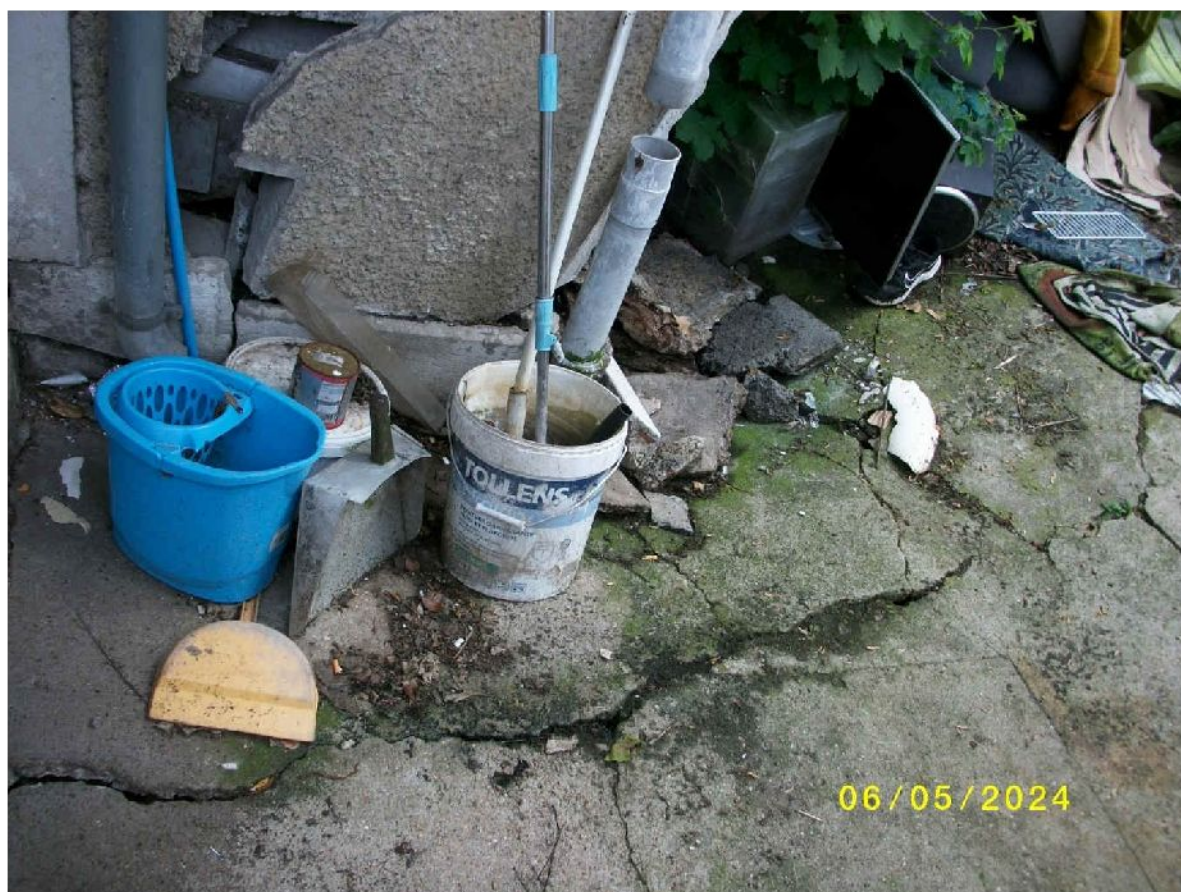
Affaissement du sol au droit de la cuisine

Toujours sur le mur pignon de droite, après la porte d'entrée, laquelle est située juste après la salle d'eau, **le bas du mur est désolidarisé du pavillon.** Cette cassure trouve son fondement dans l'effondrement partiel du sol dans l'angle extérieur du pavillon. Cet affaissement est démontré par le tuyau de gouttière qui présente une rupture d'environ 20 cm.

À cet endroit (mitoyen avec la cuisine), le jour est perceptible depuis l'intérieur. J'aperçois d'ailleurs à ce même endroit depuis l'intérieur, un rat visiblement contrarié par ma présence alors qu'il s'apprêtait à entrer dans le pavillon. Au même endroit et au même moment, une souris est parvenue à entrer dans la cuisine. Plus tard lors de la visite, en provenance du même endroit, j'ai entendu plusieurs cris de rongeurs.

- **Rechercher la cause de l'affaissement du sol à droite de la porte d'entrée et y remédier durablement.**
- **Faire procéder à la reconstruction du mur cassé par l'affaissement précité.**

- **Faire réparer le tuyau de gouttière ouvert par l'affaissement précité.**
- **Faire contrôler par un homme de l'art la cause de l'élasticité du sol dans le séjour ainsi que la cause de la fissure au plafond. Faire suivre rapidement d'effets l'ensemble de ses préconisations.**

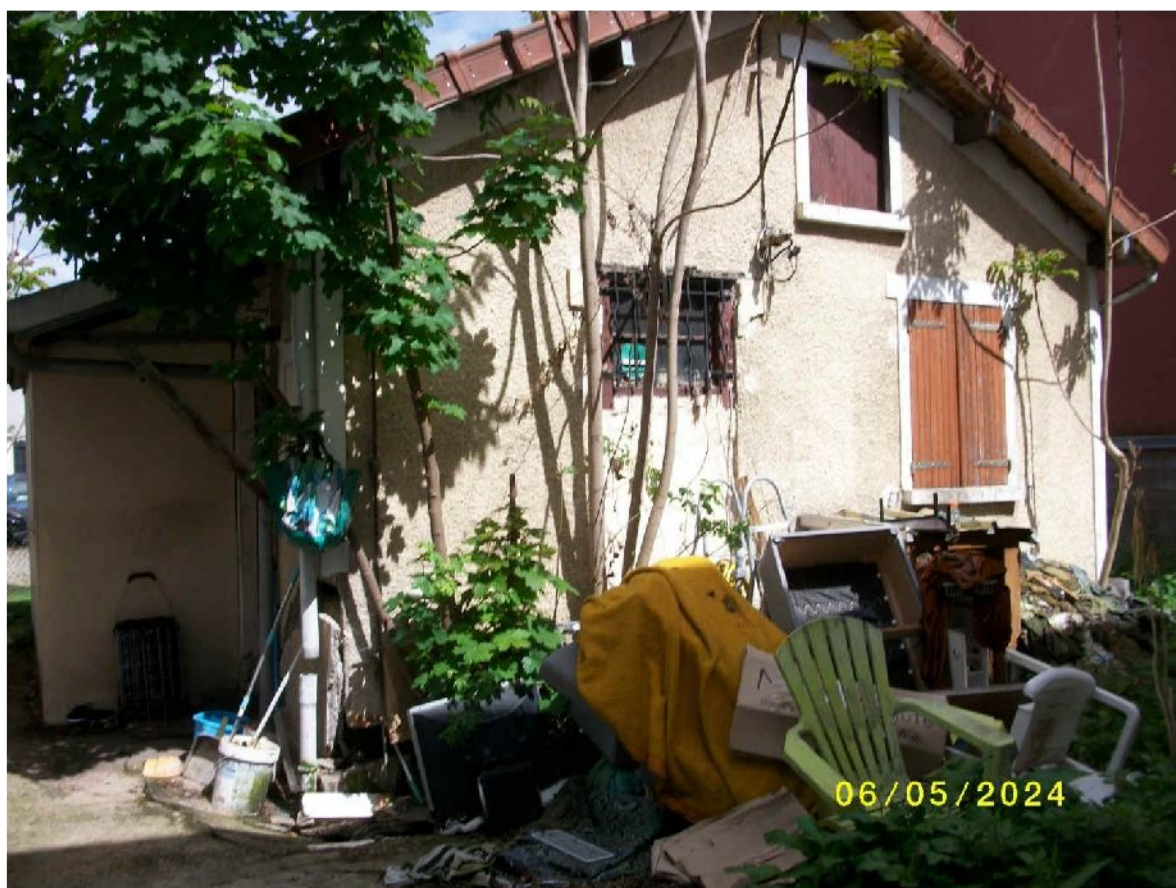
Façade arrière

Les façades avant et arrière ne présentent pas de désordre visible à l'œil nu hormis la tablette située au-dessus de l'allège de la fenêtre du séjour qui est fendue sur presque toute sa longueur.

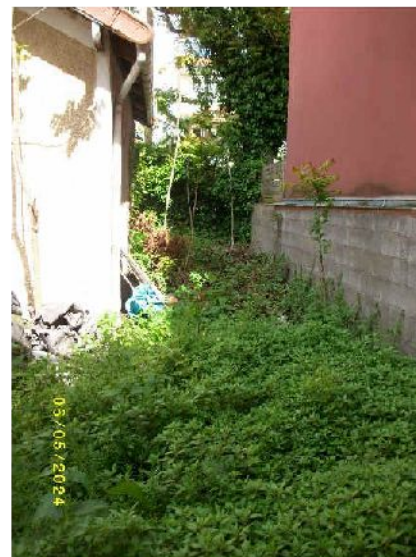
Terrain à l'arrière et au droit du pignon de gauche

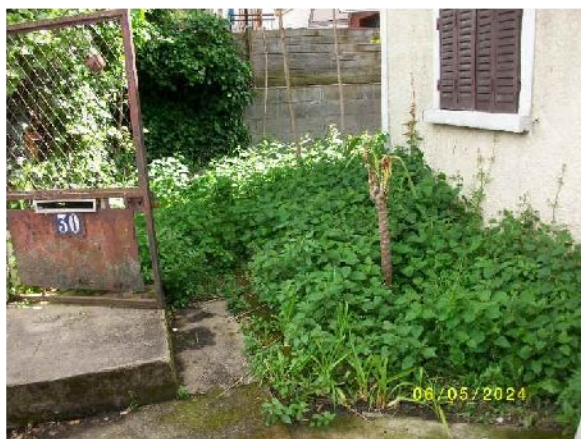
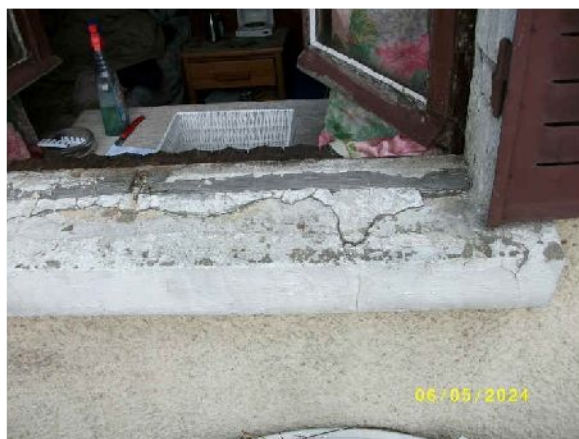
Façade avant

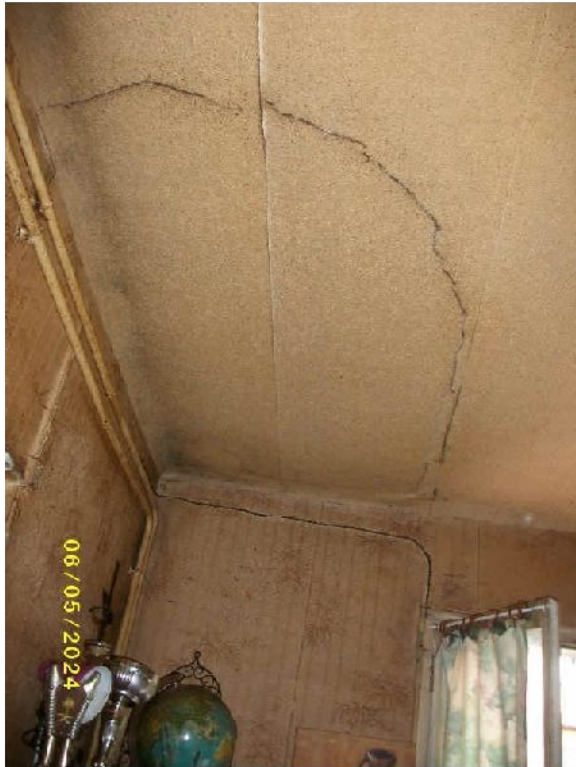
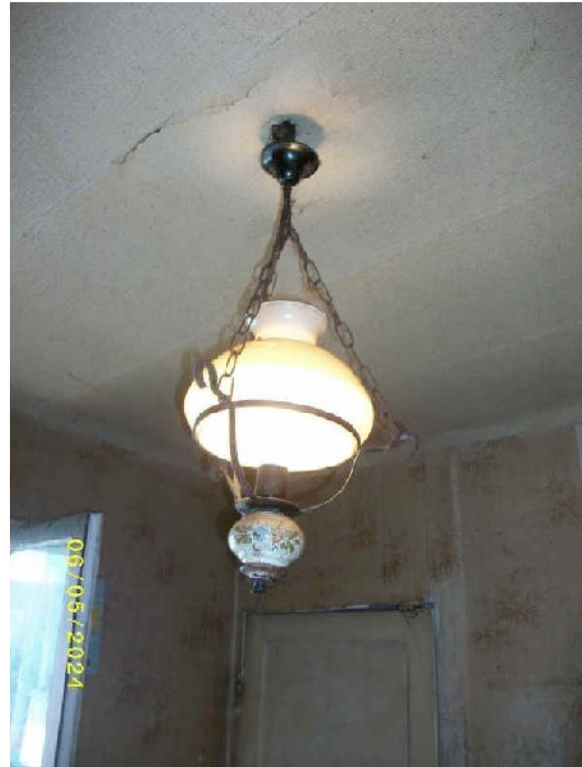
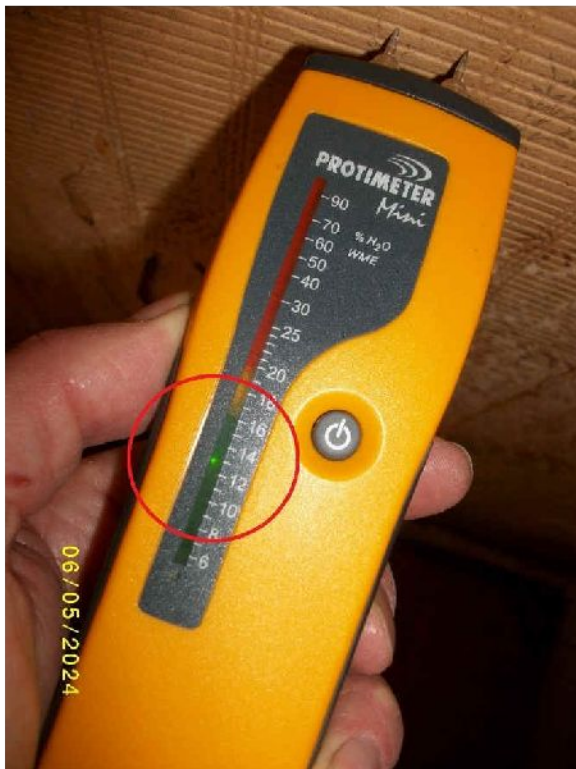
Dans la chambre visitée :

- L'ensemble des revêtements est très dégradé (sol, murs, plafond), pour autant, aucune trace de moisissures.
- Je ne suis pas parvenu à m'approcher de la fenêtre pour en tester l'ouverture.
- L'éclairage de la pièce est fonctionnel (ampoule au plafond – sans lustre).
- Présence d'au moins une multiprise.
- Présence de deux couchages d'une personne chacun.
- Une porte mène vers la pièce non visitée, mais je ne suis pas parvenu à l'ouvrir.
- La porte d'entrée (mitoyenne avec la cuisine) s'ouvre et se ferme difficilement, du fait d'un important frottement contre le sol.
- 
- Présence d'une armoire réfrigérateur-congélateur, dont je ne peux garantir le bon fonctionnement malgré le fait que celle-ci soit branchée sur la multiprise précitée.

- Murs – peinture – mauvais état (à rafraichir).
- Sol – lino et tapis – respectivement mauvais état et très sale.
- Plafond – peinture – mauvais état (à rafraichir).
- Porte (vers la cuisine) – bois peint + papier-peint – mauvais état (à rafraichir).
- Fenêtre (simple vitrage) – bois peint – mauvais état.

- **Procéder dans toutes les pièces au rafraîchissement et/ou remplacement de tous les revêtements (sol, murs, plafond), non sans avoir préalablement recherché la cause du fort taux d'humidité d'un des murs de la cuisine, et y avoir remédié durablement.**

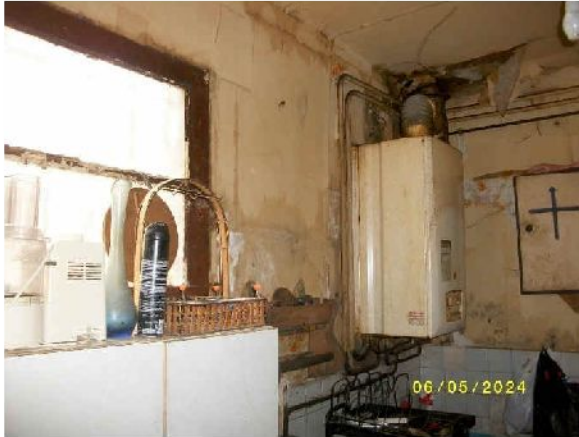
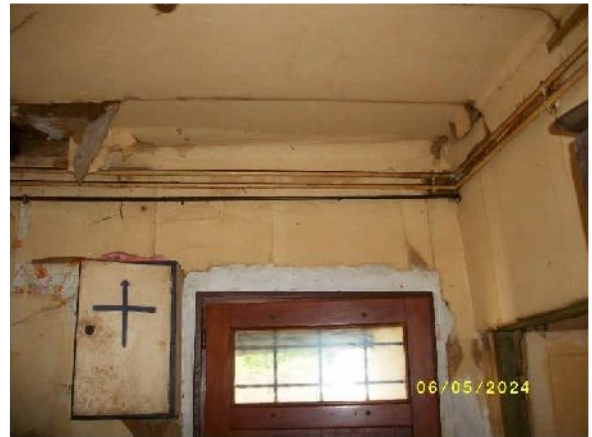
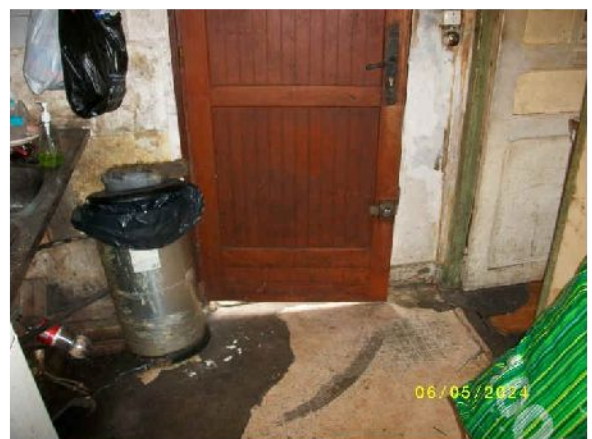
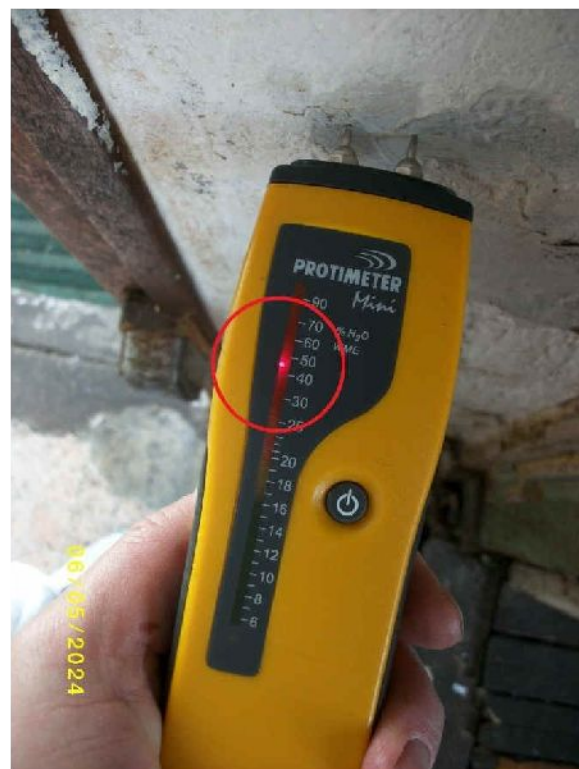
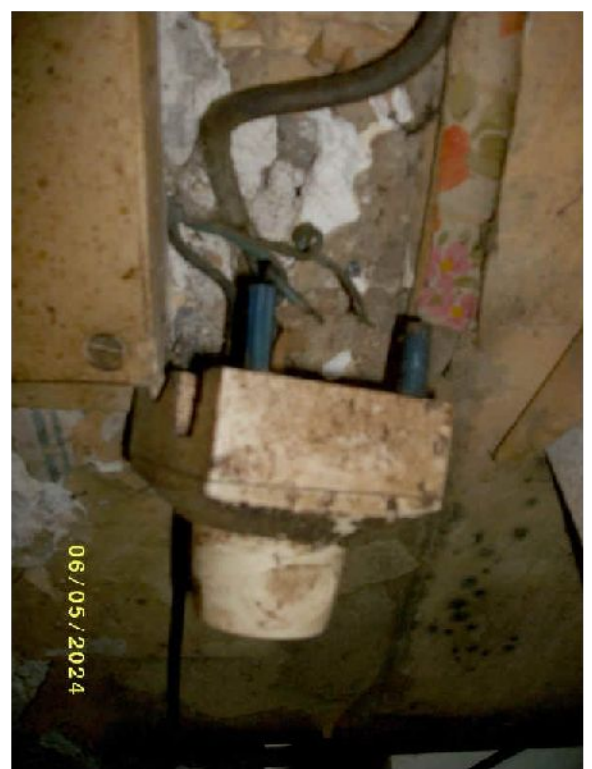
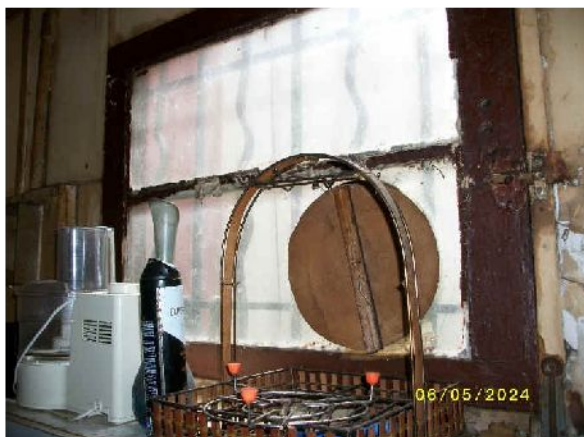
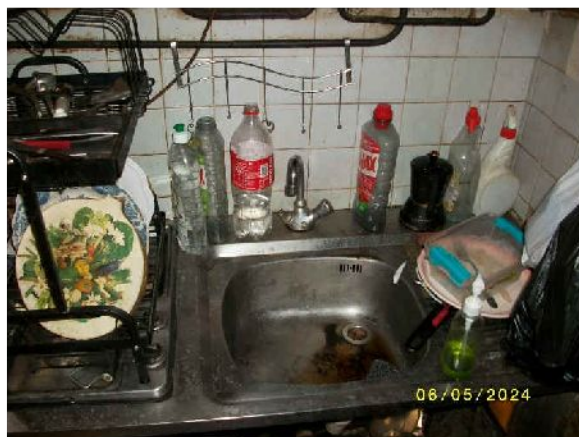
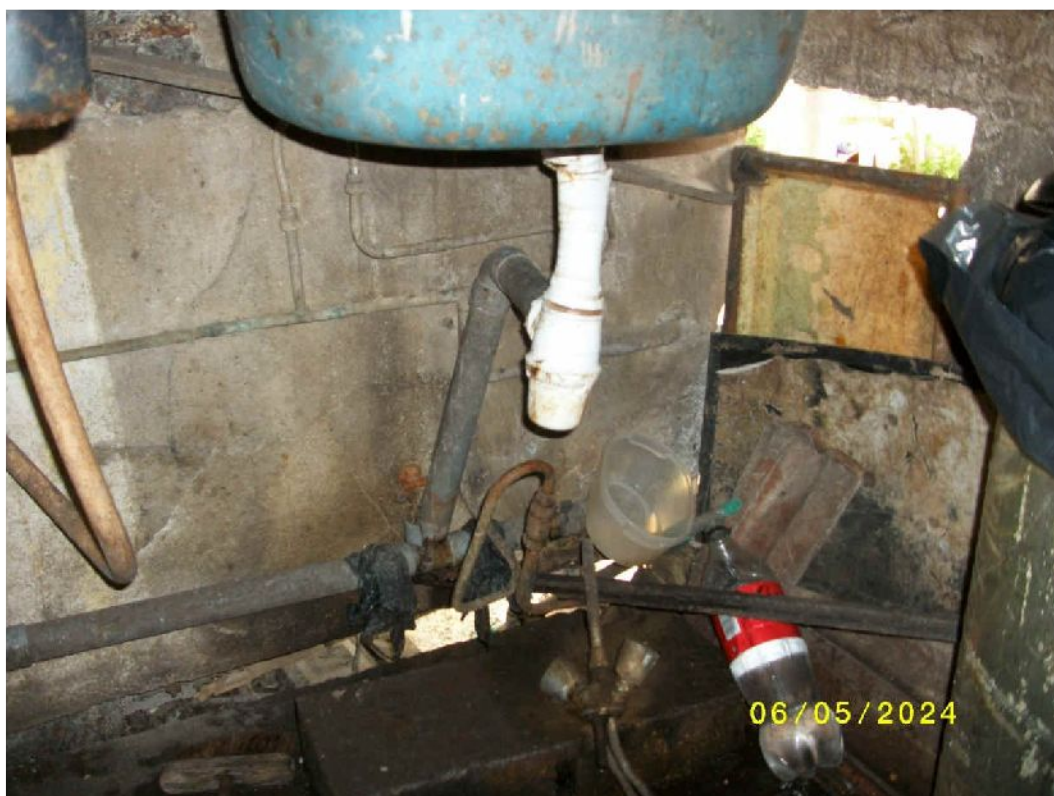
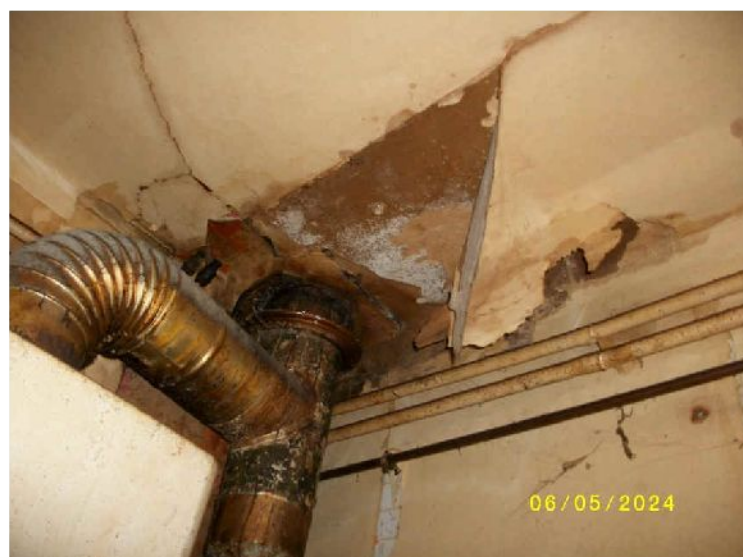
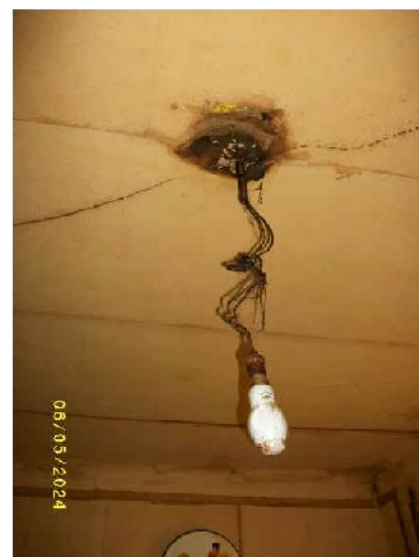
Dans la salle d'eau avec WC (douche + lavabo) :

- La partie peinte des murs (côté WC) est dégradée. La partie carrelage (côté lavabo et douche) est en meilleur état.
- Le sol (dalles de lino) est très dégradé.

- Murs – carrelage et peinture – mauvais état.
- Sol – dalles de lino – mauvais état.
- Plafond – peinture – mauvais état (à rafraichir).
- Porte – bois peint + vitre en partie haute – mauvais état.
- Fenêtre (double vitrage) – bois peint – mauvais état.

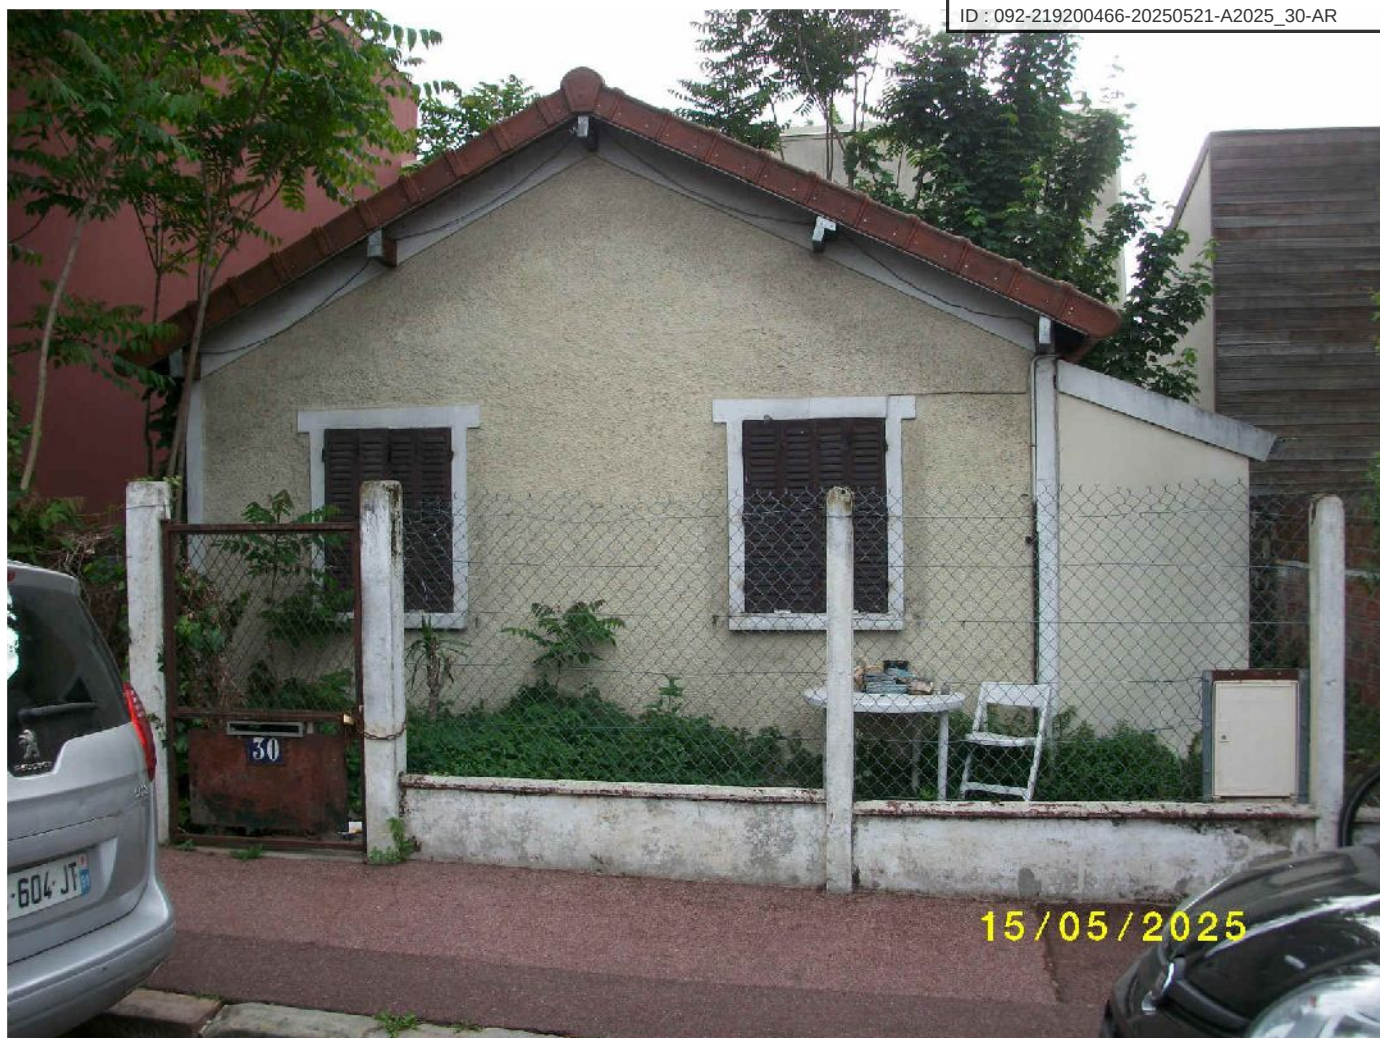
Au droit de la façade avant

Puis, disposant des clés du portail (fermeture par une chaîne et cadenas installés par les Services Techniques de la Ville en septembre 2024), j'ai pénétré sur le terrain en longeant le pignon droit jusqu'à la façade arrière du pavillon.

J'ai ainsi pu procéder à plusieurs prises de vue, ci-dessous :
