ARRETE MUNICIPAL A2025_78

OBJET : Exercice des pouvoirs de police générale relatif à la prescription de mesures d'urgence concernant le bâtiment sur rue situé 54 avenue Pierre Brossolette à Malakoff (92240), dénommé ci-après « bâtiment A du 54 » section cadastrale n° E 96, impactant également la solidité de l'immeuble situé 56 avenue Pierre Brossolette à Malakoff (92240), dénommé ci-après « immeuble du 56 », section cadastrale n° E 95, et impactant également l'accessibilité du bâtiment en fond de cour situé 54 avenue Pierre Brossolette à Malakoff (92240), dénommé ci-après « bâtiment B du 54 », section cadastrale n° E 96.

RAPPORT TECHNIQUE

Bâtiment 54 Avenue Pierre Brossolette

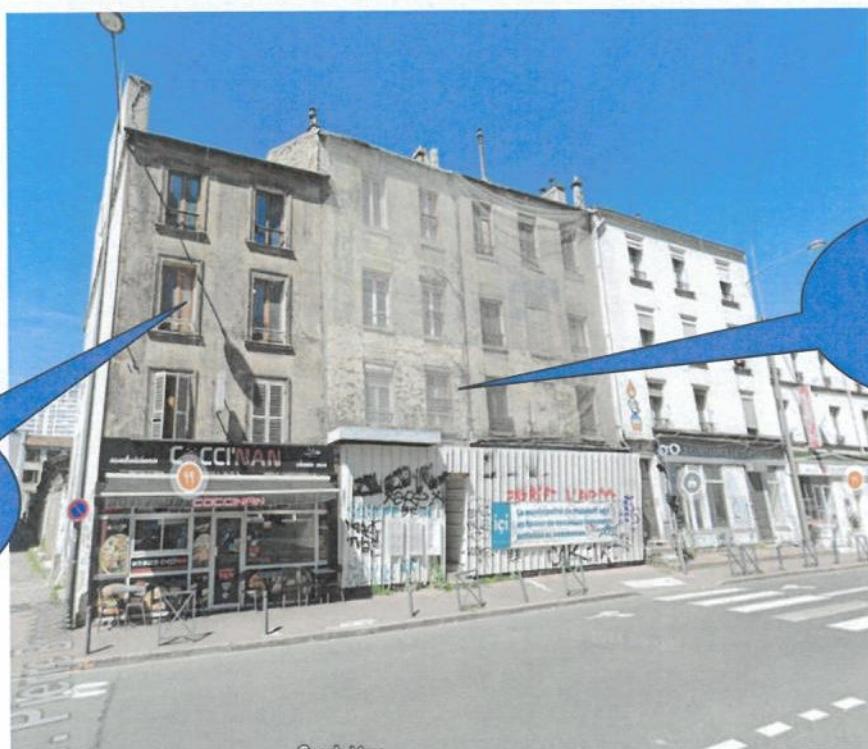
Photo 1 : Bâtiment A - 54 Avenue Pierre Brossolette

Et Bâtiment 56 Avenue Pierre Brossolette

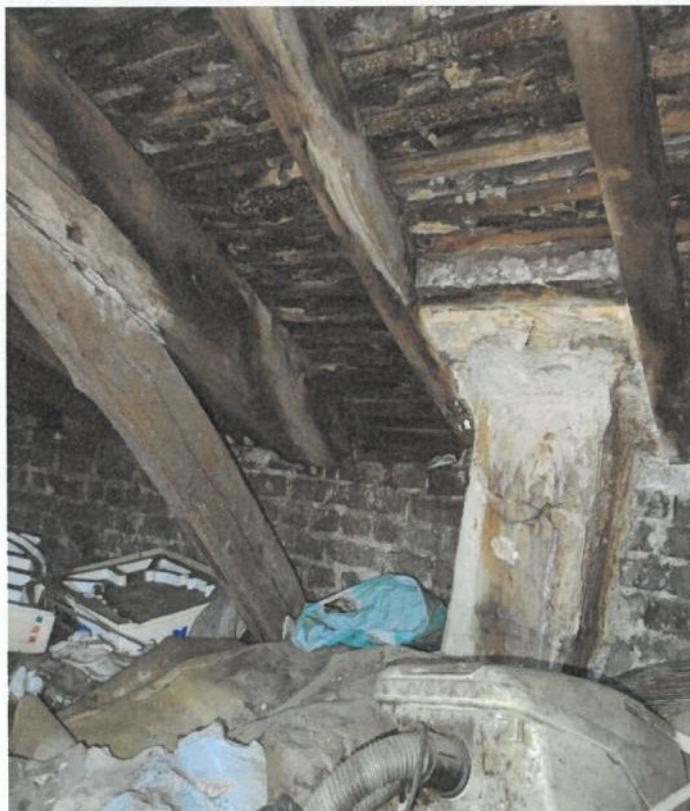
Photo 4 : Dégradation avancée de la charpente principale du bâtiment A

- Fissures importantes sont constatées au niveau de la structure charpente bois avec flambement des pannes faîtages et intermédiaires compris les pannes sablières constituant un réel risque d'effondrement partiel ou total à très court terme (voir Photo 4 et 5) de l'immeuble. Une présence d'une altération par colonisation fongique des bois (pourriture cubique et pourriture blanche/noire) avancée est constatée
- Affaissement visible de la toiture constaté notamment du côté de la façade sur l'avenue Pierre Brossolette (Voir Photo 6)
- Présence d'une forte dégradation des souches de cheminées, présentant un risque d'effondrement sur la voie publique (Voir photo 6)

Déformation importante de la structure porteuse-Risque certain d'effondrement partiel ou total à court terme

- En raison de la dégradation des biens objet du présent rapport, je recommande de procéder à la démolition du bâtiment A du 54 Avenue Pierre Brossolette dans les meilleurs délais.

- Une solution provisoire permettant de sécuriser la façade pourrait être réalisée. Cependant, au regard des dégradations avancées visibles en couverture et en charpente, de l'altération manifeste des façades et du flambement accentué du mur de façade sur la voie publique du 54 Avenue Pierre Brossolette, je ne préconise pas de nouvelles confortations temporaires de l'édifice mais bien sa démolition effective et sans délai.

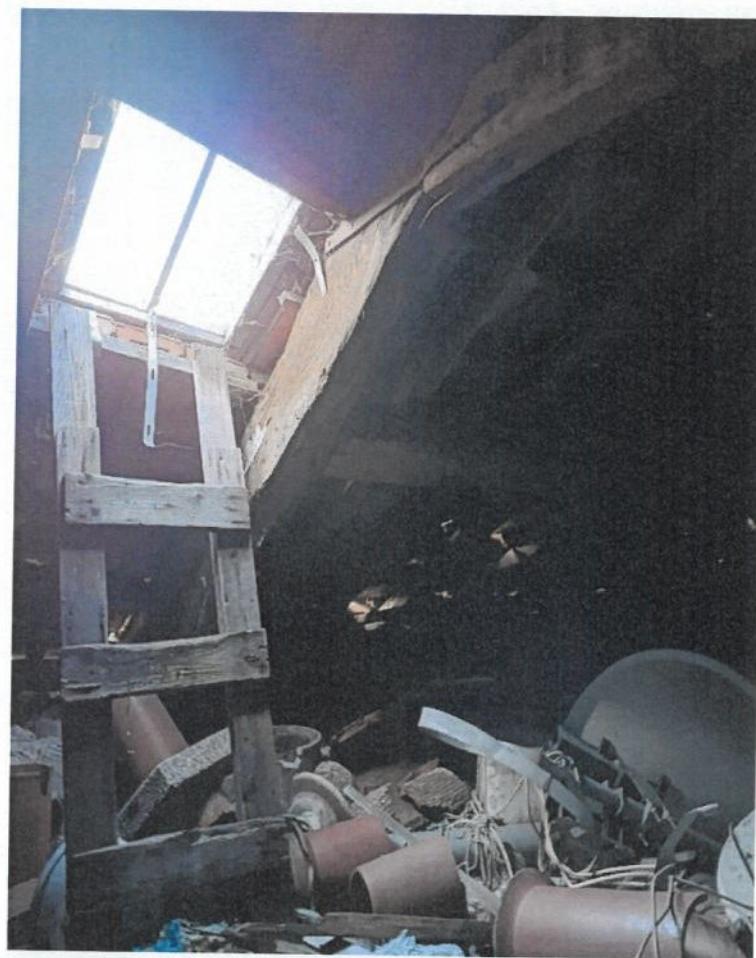
Photo 5 : Dégradation avancée de la charpente principale du bâtiment A

Déformation importante de la structure porteuse au niveau des arbalétriers -Risque d'effondrement partiel ou total à court terme

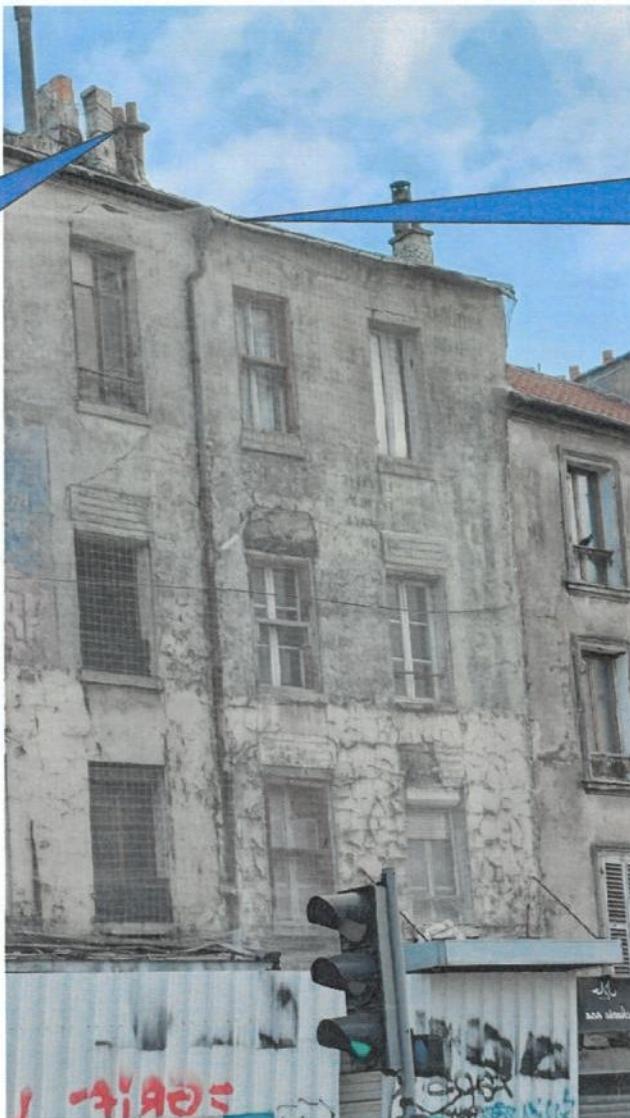
Photo 6 : Souches de cheminées en état de dégradation avancée

Risque de chute de ces ouvrages sur le domaine public

Déformation importante de la couverture en tuiles

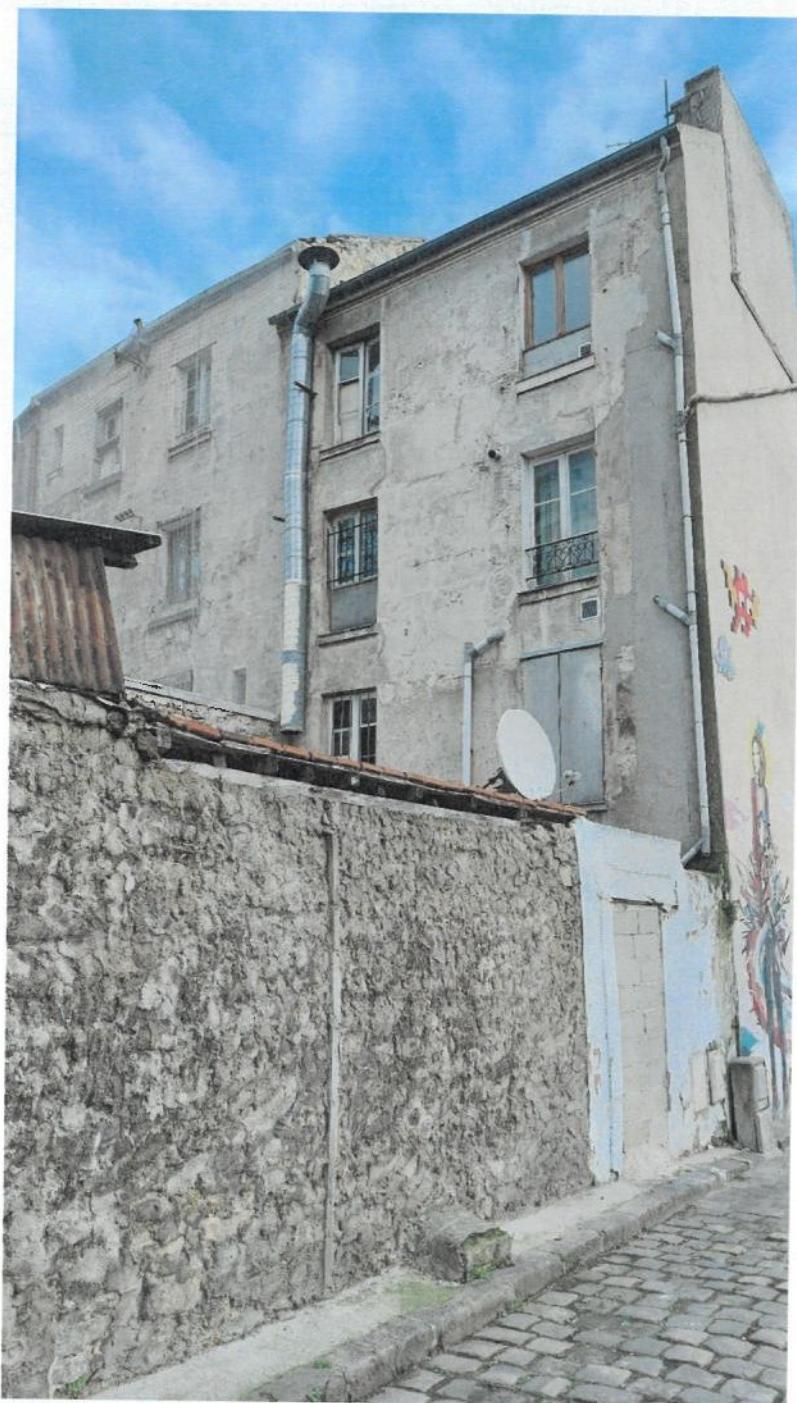
Photo 7 : Façade sur cour du Bâtiment A

- Le pourrissement (colonisation fongique et fissuration visible des parements maçonnés) très avancé du linteau des fenêtres constaté à tous les niveaux. La détérioration de la façade depuis la pose de filets en 2019 entraîne une

augmentation du risque de chute d'éléments structurants (enduit, menuiseries...) sur le domaine public ou dans la cour. (photo 7)

Fissures apparentes en façades qui se sont aggravées dans le temps

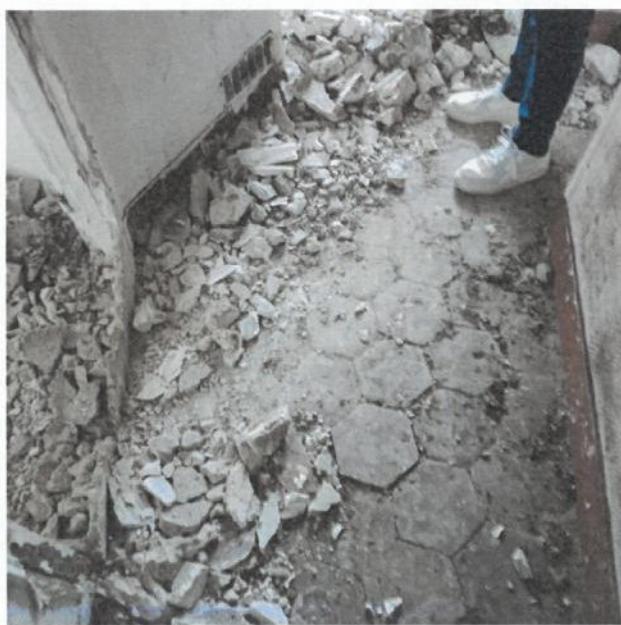
Photo 8 : Détérioration avancée des planchers constatée

- Détérioration avancée des planchers sur les différents niveaux est constatée (photo 8) ;
- Dégradation avancée de plafonds au niveau du Rez-de-chaussée avec un risque d'effondrement. (Photo 9) ;
- Humidité généralisée et infiltrations massives constatées sur l'ensemble des cloisons intérieures (photo 10) et colonisation biologique (animale et végétale avec risque d'infiltration d'insectes xylophages altérant la structure porteuse) ;
- Absence de murs de refends distincts entre le 54 Avenue Pierre Brossolette et le 56 avenue Pierre Brossolette. Tout effondrement du 54 Avenue Pierre Brossolette entraînerait l'effondrement du 56 Avenue Pierre Brossolette, mitoyen du passage du Petit Vanves, cheminement ouvert à la circulation générale.

à chaque niveau du bâtiment
