## Tribunal Administratif de CERGY-PONTOISE

Affaire : COMMUNE DE MALAKOFF c/ Monsieur Jacques BIROU

### **RAPPORT DÉFINITIF DE CONSTAT Procédure d'Urgence de Mise en Sécurité**

**Propriété constatée :  
13 rue de la Tour à Malakoff (92240)  
Parcelle cadastrée B n° 161**

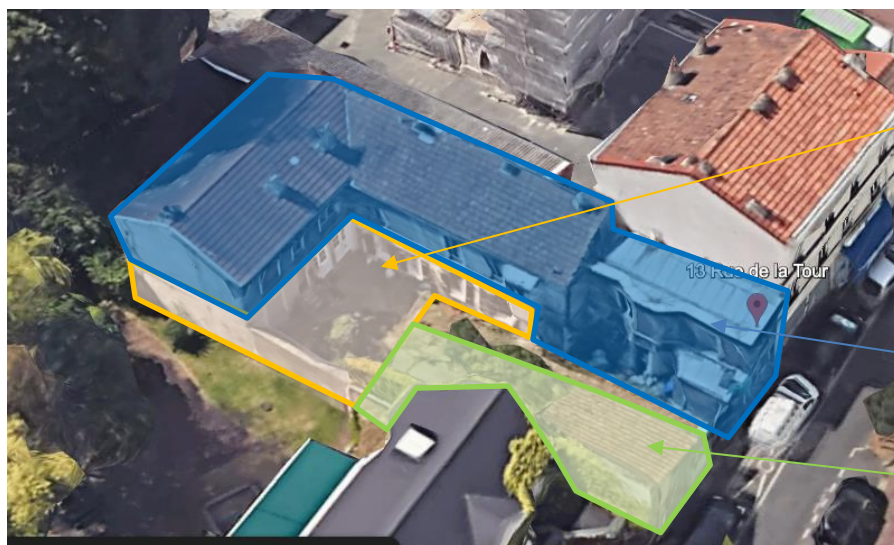
L'expert demande que lui soit précisée la répartition des propriétés. Suivant les informations récoltées, la répartition est identifiée et rapportée sur le schéma ci-après.

Propriété de Madame RAGU Marie-Christine et madame RAGU Françoise  
En fond de parcelle, lieu d'habitation de Madame RAGU Marie-Christine et madame RAGU Françoise  
Aile longeant la parcelle B662, appartement loué à Madame Liliane GOURDET

Propriété de Monsieur BIROU Jacques  
Logements inhabités

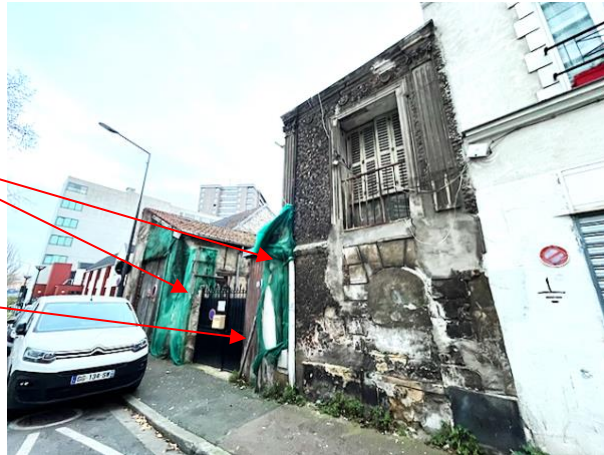
*Vue depuis rue de la Tour*

À mon arrivée, je constate la présence de filets de sécurité posés sur les façades sur rue ainsi que la présence d'un étau à l'angle de la façade

Filets de sécurité

Étau

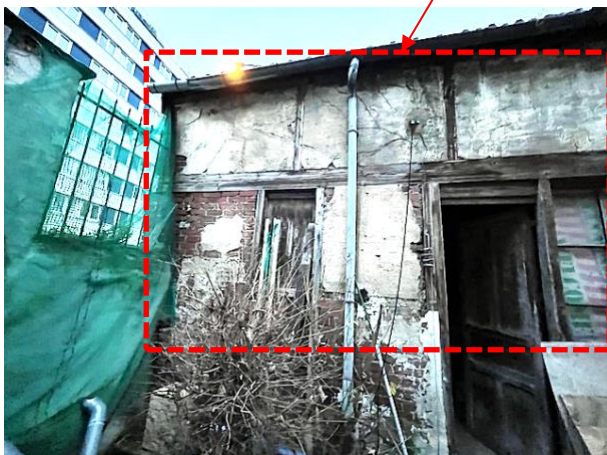
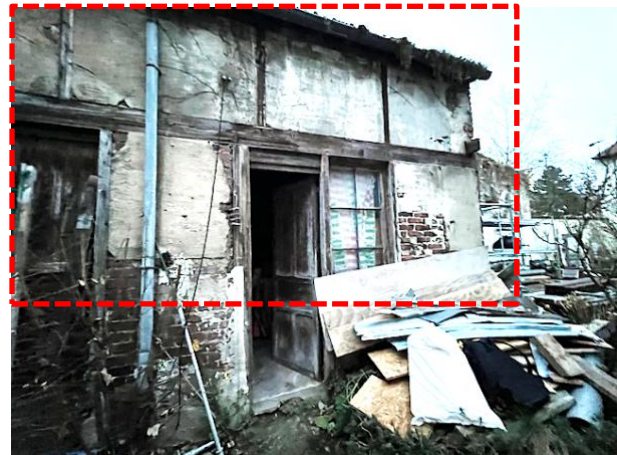
*Vue façade du garage sur jardin*

Dégradations importantes de l'enduit sur briques avec fissurations multiples du revêtement de surfaces

**Risque de chutes d'éléments de la façade**

- Confortement du corps de bâtiment d'habitation côté rue.
- Confortement du mur renflé et dégradé visualisé dans le logement occupé par Madame Liliane GOURDET et donnant sur la parcelle B162.
- Purge des éléments instables sur les façades du garage et du bâtiment d'habitation côté rue.
- Confortement du plancher haut des caves.
- Confortement de la porte de garage donnant sur la rue.
- Confortement du mur situé en limite de propriété avec la parcelle B160.
- Pose de filets au droit des murs de façades fortement dégradées (corps de bâtiment d'habitation côté rue).
- Bâchage de la toiture du corps de bâtiment d'habitation longeant la parcelle B162 (corps de bâtiment habité en rez-de-chaussée par Madame Liliane GOURDET).

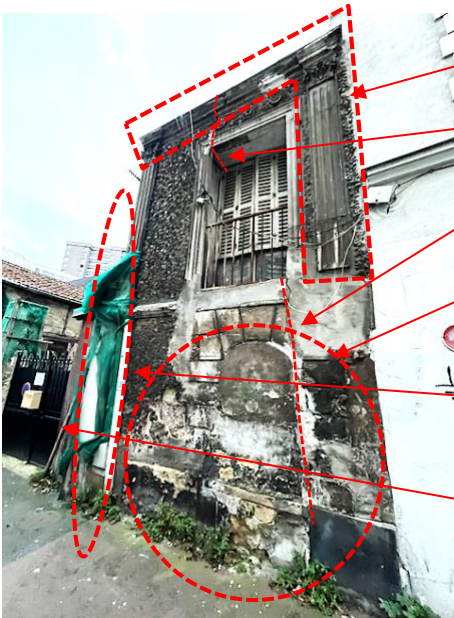
Vue façade sur rue

Fissurations multiples sur la façade très marquées sur les corniches et pilastres.

Lézardes traversantes et délèvement de l'enduit du linteau.

Délèvement de l'enduit en pied de façade laissant apparaître l'appareillage structural du mur.

Dé-liaisonnage de l'appareillage structural de la façade avec fracturation et renflement de celle-ci.  
L'étais semble avoir été mis pour reprendre ce désordre structural.

Ces différents signes montrent une déstabilisation majeure du bâtiment.

Risque d'effondrement de la façade sur rue

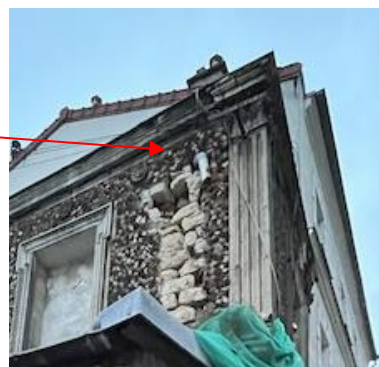
Vue façade sur jardin

Fissurations multiples sur la façade très marquées sur les corniches et pilastres.

Lézardes traversantes

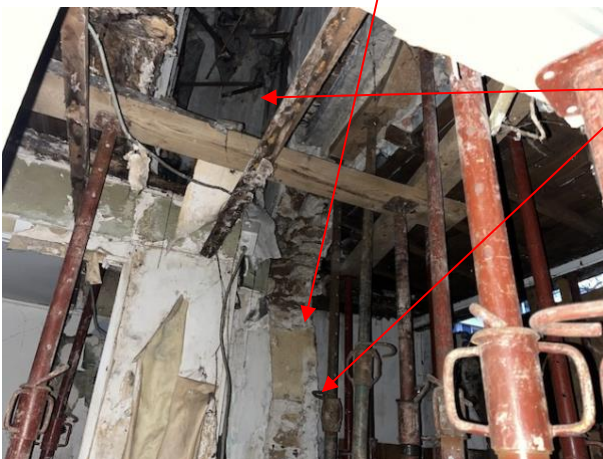
Vue du plancher haut du rez-de-chaussée

Effondrement partiel du plancher et de la façade sur jardin avec mise en place d'étais. Ces derniers sont partiellement rouillés. Les parties informent qu'ils ne sont pas suivis (indispensable lors de la pose d'étais).

- Effondrement partiel du plancher et de la façade sur jardin du corps de bâtiment d'habitation côté rue, et présence d'étais non surveillés : **risque d'effondrement partiel/total vers la rue et le jardin du bâtiment d'habitation.**

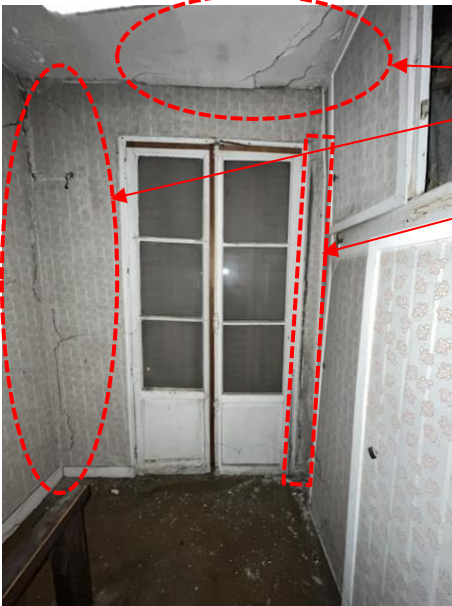
Vue intérieure de la façade sur rue

Fissurations multiples de la façade et du plafond

Lézarde traversante sur la partie droite de la porte-fenêtre

Ces différents signes montrent une déstabilisation majeure du bâtiment.

**Risque d'effondrement partiel du bâtiment sur rue.**

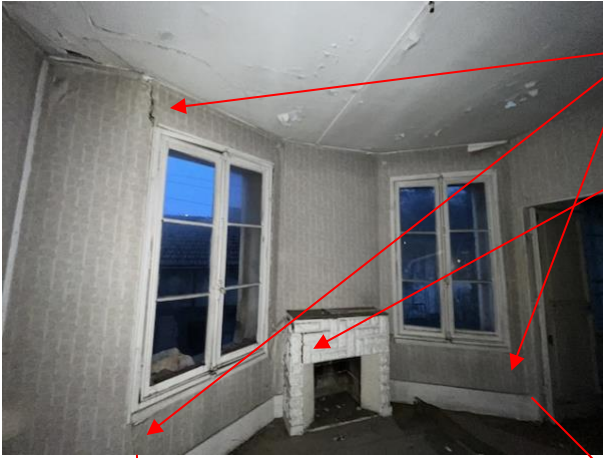
au 1<sup>er</sup> étage  
Vue intérieure de la façade sur jardin

Lézardes aux  
(constatées également depuis le jardin)

Fracturation de la cheminée avec  
affaissement de la partie gauche.

Ces différents signes montrent une  
déstabilisation majeure du bâtiment avec  
mouvement de ce dernier vers l'angle  
rue/jardin

Risque d'effondrement partiel du bâtiment sur  
rue vers le jardin et vers la rue.

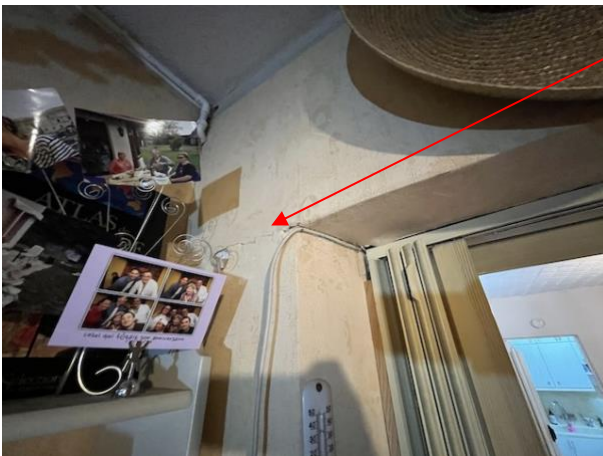
Vue angle supérieur de la baie 2<sup>ème</sup> et 1<sup>ère</sup> pièce  
depuis la cuisine

Fissuration angle supérieur de la baie, signe  
d'un mouvement structurel.

Mouvement structurel à surveiller.

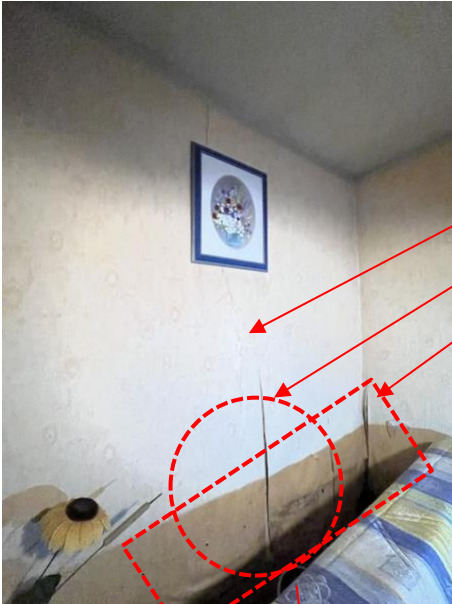
Vue mur en limite de propriété  
de la 2<sup>ème</sup> pièce depuis la cuisine

Infiltration sur le  
ayant engendré :

- une fissuration en milieu du mur
  - un renflement de ce dernier
  - le décollement du papier peint
- signes d'un mouvement structurel majeur.

Risque d'effondrement partiel du mur.

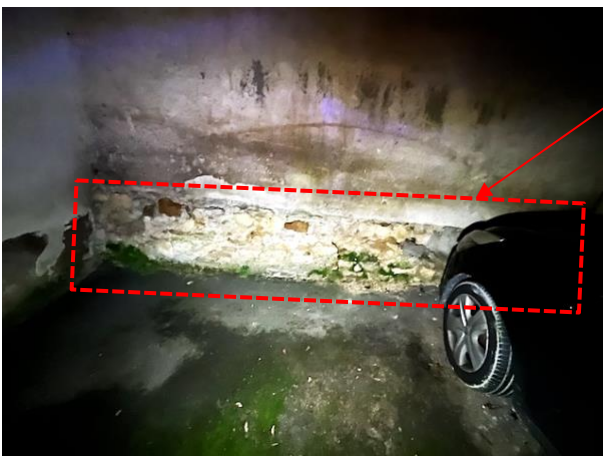
Mur en limite de propriété vue depuis la parcelle A162

Dégradation de l'enduit du pied du mur de  
façade côté parcelle B 162, avec délitement  
des joints de l'appareillage constructif du mur  
maçonné.

À mettre en lien avec le renflement du mur  
observé à l'intérieur de l'appartement

Risque de dé-appareillage et effondrement  
partiel du mur.

- Dégradation de l'enduit du pied du mur de façade côté parcelle B162, avec délitement des joints de l'appareillage constructif du mur maçonné et renflement de sa face intérieure (appartement loué par Madame Liliane GOURDET) : **risque de dé-appareillage et effondrement partiel du mur longeant la parcelle B162.**

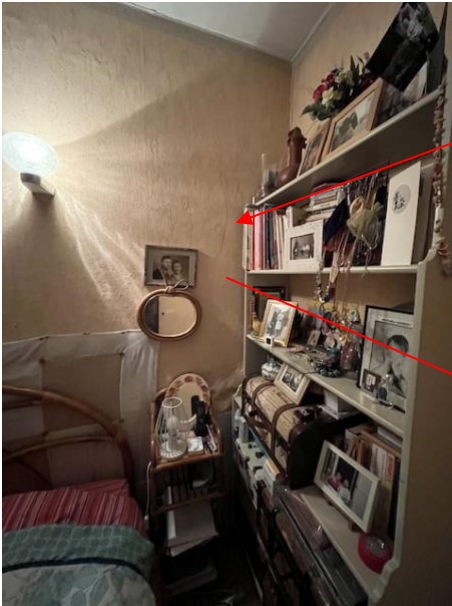
Vue mur en limite de propriété de la chambre

Fissuration du mur en limite de propriété ayant déchiré le papier peint.

Signe d'un mouvement structurel.

Mouvement structurel à surveiller.

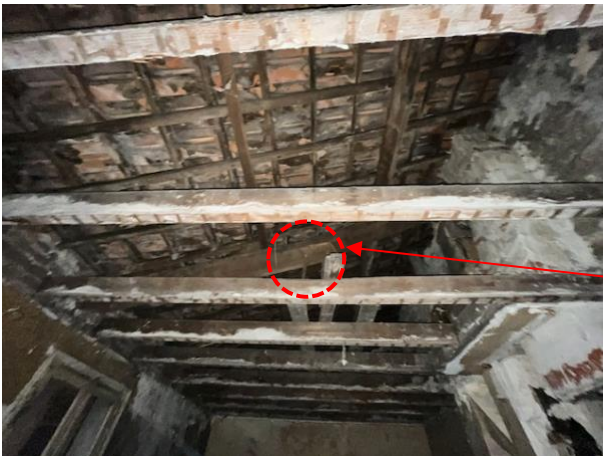
Vue de la charpente

Nombreuses traces d'infiltration en sous-face des tuiles, et de la charpente, signes de la vétusté de la toiture.

Fracturation de l'arbalétrier, avec réparation sommaire.

- Toiture du corps de bâtiment longeant la parcelle B162 présentant des réparations sommaires au droit d'un arbalétrier et de plusieurs chevrons (signes de flexion) : **risque d'effondrement partiel de la toiture du corps de bâtiment longeant la parcelle B162.**

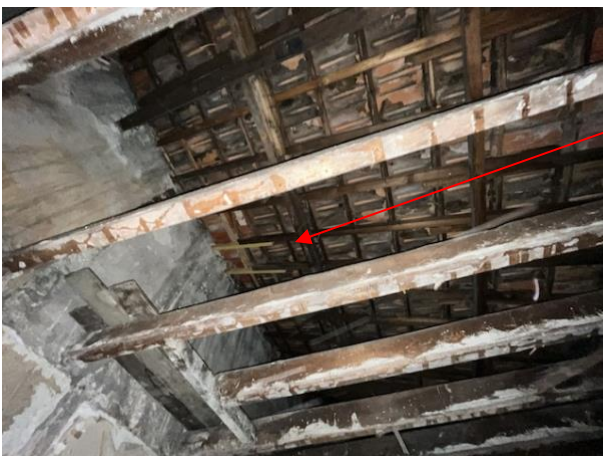
Vue de la charpente

Chevrans discontinus suite à des réparations, présentant des signes de flexion.

Ces signes indiquent une toiture très dégradée et vétuste.

Risque d'effondrement partiel de la toiture

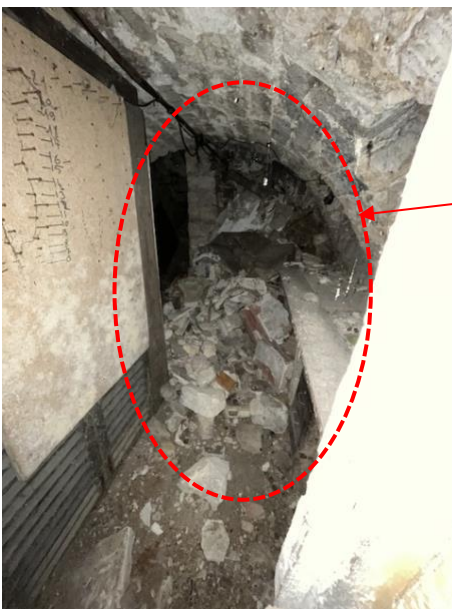
*Vue du plancher haut des caves – bâtiment côté rue*

Effondrement partiel de la cave voûtée située le long de la rue.

Risque d'effondrement du bâtiment côté rue.

- Dé-appareillage et éboulement partiel de la voute des caves sous le bâtiment côté rue : **risque d'effondrement du plancher haut des caves du corps de bâtiment d'habitation côté rue, pouvant entraîner un effondrement en chaine de l'ensemble de ce corps de bâtiment.**

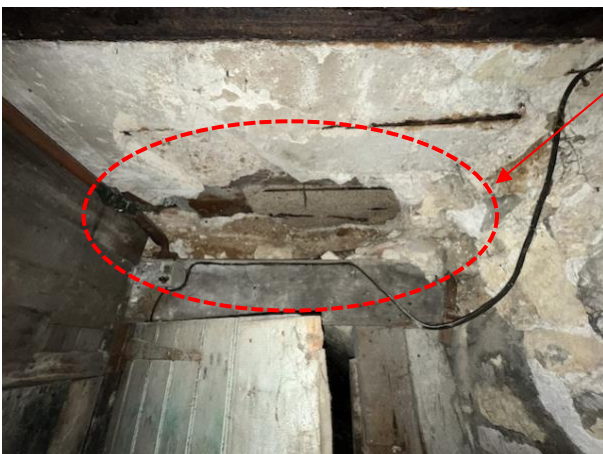
*Vue du plancher haut des caves – bâtiment longeant la parcelle A162*

Effondrement partiel du plancher haut des caves laissant apparaître la chape supérieure du plancher

Risque d'effondrement partiel du plancher, du corps de bâtiment longeant la parcelle A162, sur toute son épaisseur.

- Plancher haut des caves très dégradé du corps de bâtiment longeant la parcelle B162 (effondrement partiel à plusieurs endroits du plancher, voute très dégradée, fers de structure du plancher très corrodés) : **risque d'effondrement partiel sur toute son épaisseur du plancher haut des caves du corps de bâtiment longeant la parcelle B162** (ce plancher se situe sous l'appartement occupé par Madame Liliane GOURDET).

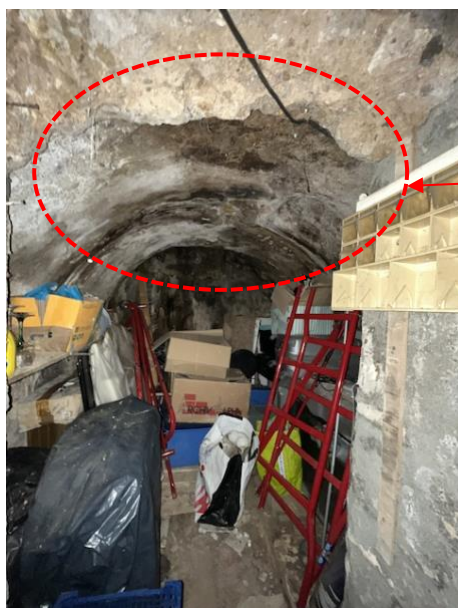
Vue du plancher haut des caves – bâtiment longeant la parcelle A162

Dégradation de la partie haute de la voûte de la cave.

Risque d'effondrement partiel de la voûte de la cave.

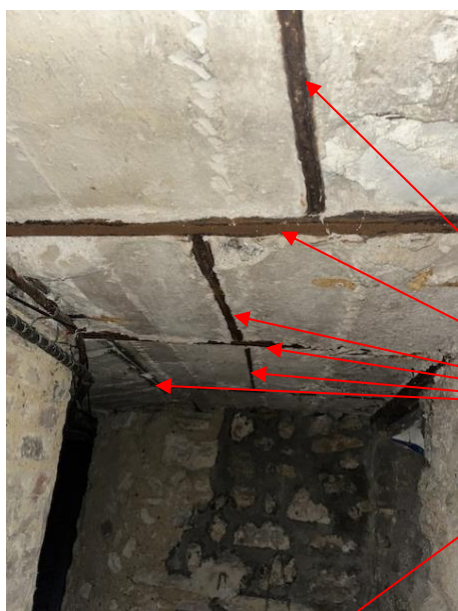
Vue du plancher haut des caves  
bâtiment longeant la parcelle A162

Corrosion de fers de structures de la cave.

Risque d'effondrement partiel de plancher haut des caves

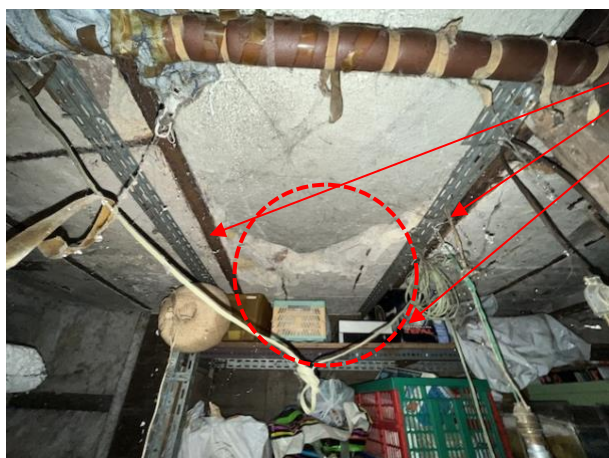
Corrosion de fers de structures de la cave.  
Dégradation du remplissage (entrevous de plâtre) avec perte de matière

Risque d'effondrement partiel du plancher haut de la cave.

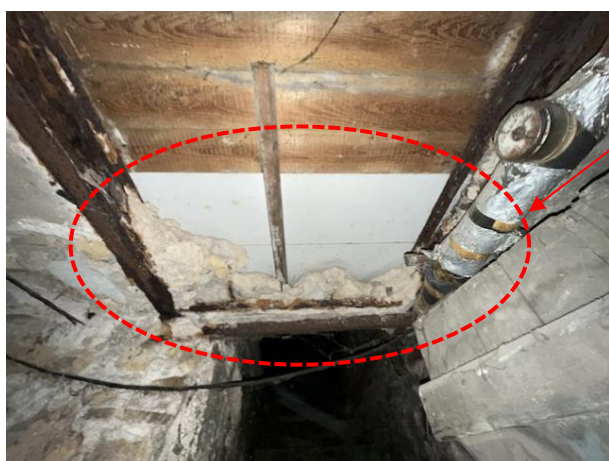
Absence du remplissage (entrevous plâtre) du plancher et « réparation sommaire » avec planches en bois

Risque de fracture des planches de bois.

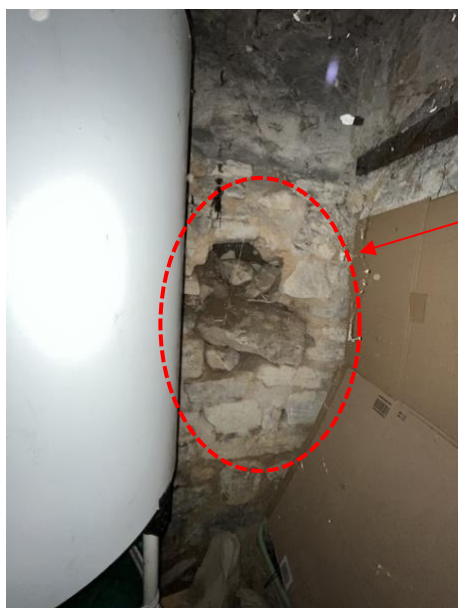
Dé-appareillage de murs constructifs en pierre dans les caves.

Risque d'effondrement partiel de murs dans les caves.
