ARRETE MUNICIPAL A2024_25

OBJET : ARRÊTÉ DE MISE EN SÉCURITÉ EN PROCÉDURE D'URGENCE concernant le pavillon situé 3 Villa Cacheux à Malakoff (92240) section cadastrale n° P 116.

RAPPORT DE CONTRÔLE DU 10/07/2023
relatif à un pavillon sis 3 Villa Cacheux à Malakoff
suite à incendie dans la soirée du 07/07/2023

RAPPORT

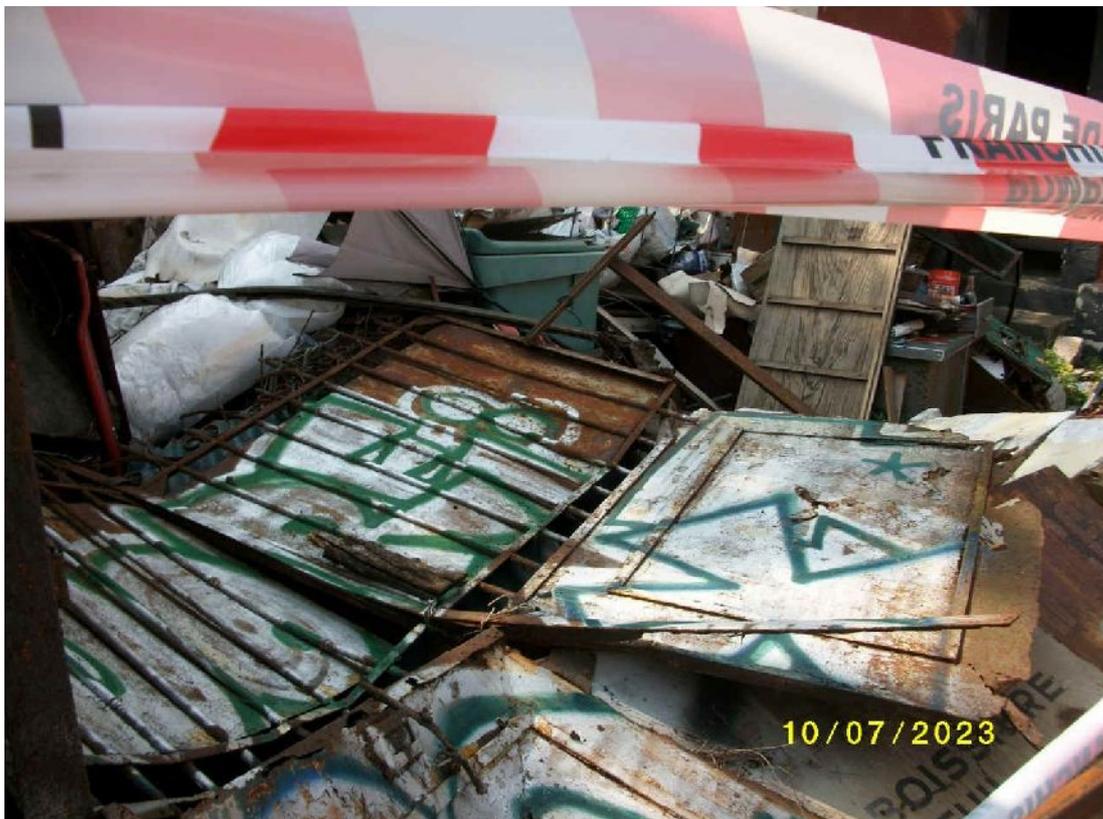
Derrière ce portail, je constate dans le jardin, la présence d'un amas de débris.

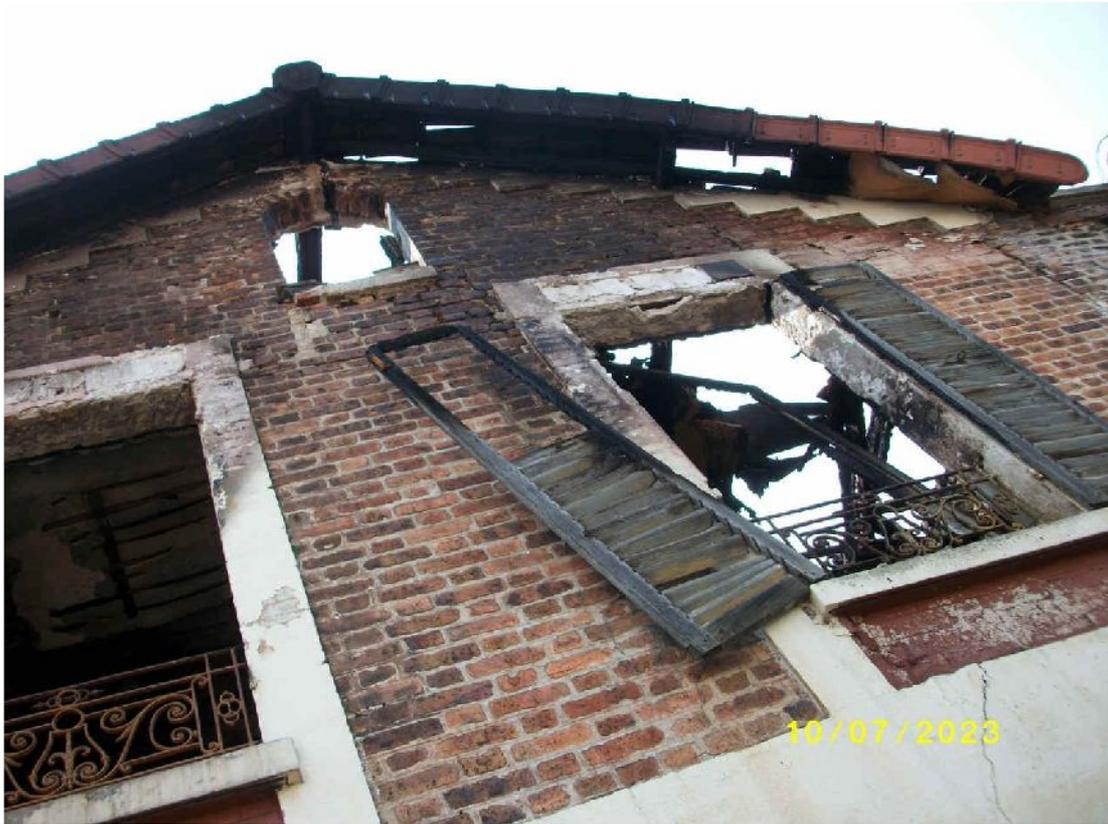
Par l'une des fenêtres du 1^{er} étage, je constate que le toit est partiellement détruit par incendie.

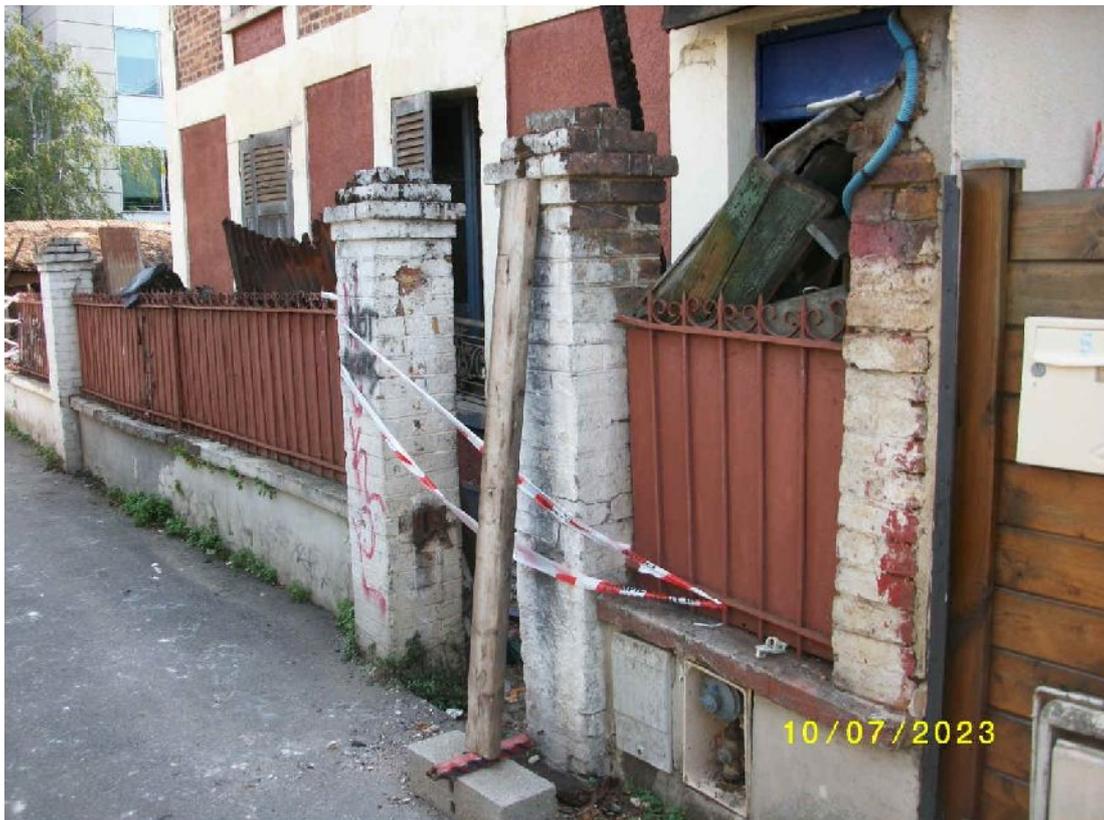
Sur la droite du mur de clôture, je constate que l'un des poteaux matérialisant l'entrée piétons est retenu par un bastaing côté voie publique.

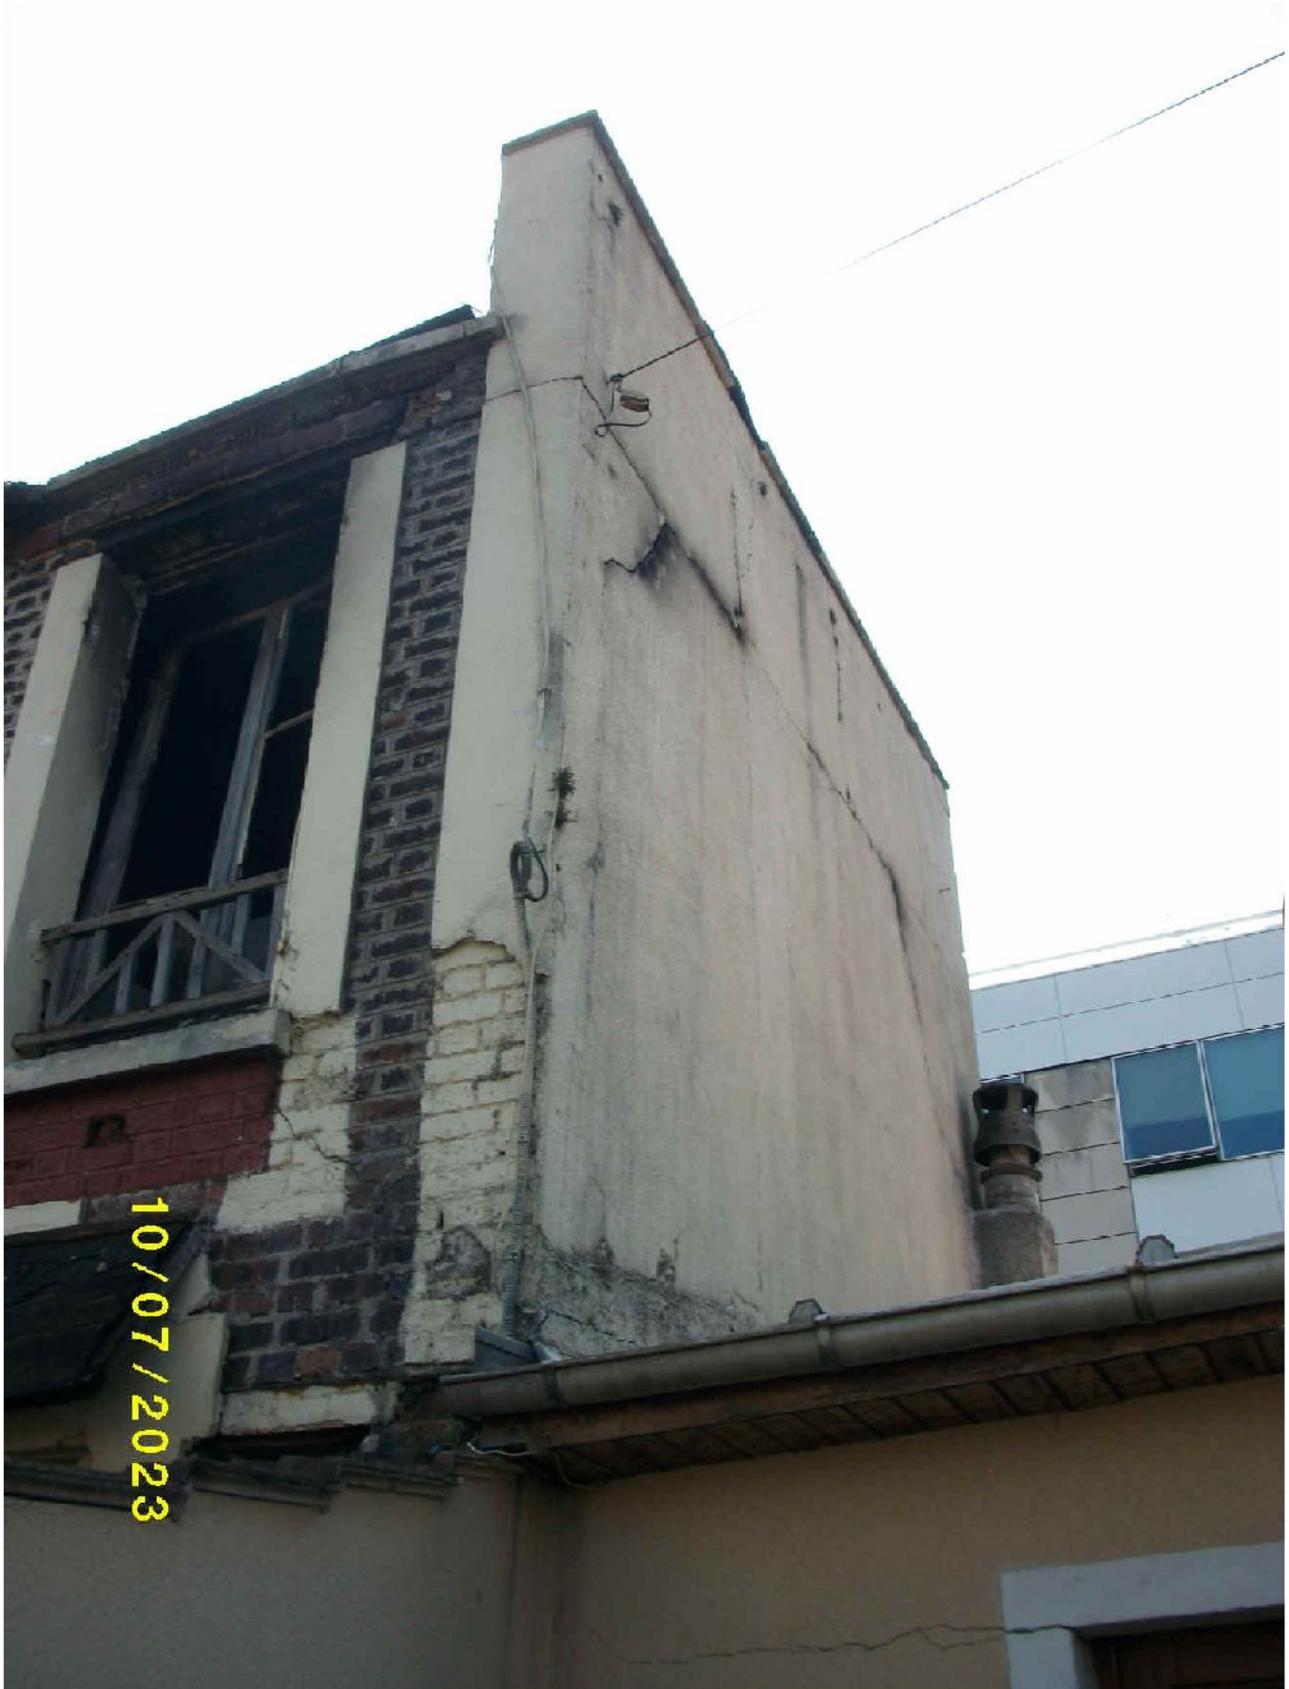
Par ailleurs, je constate que le mur pignon de droite présente dans sa partie haute une fissure sur toute sa longueur. Au droit de cette fissure (côté extérieur), j'aperçois des traces de suie, démontrant à mon sens, que ce pignon n'est plus d'un seul tenant.

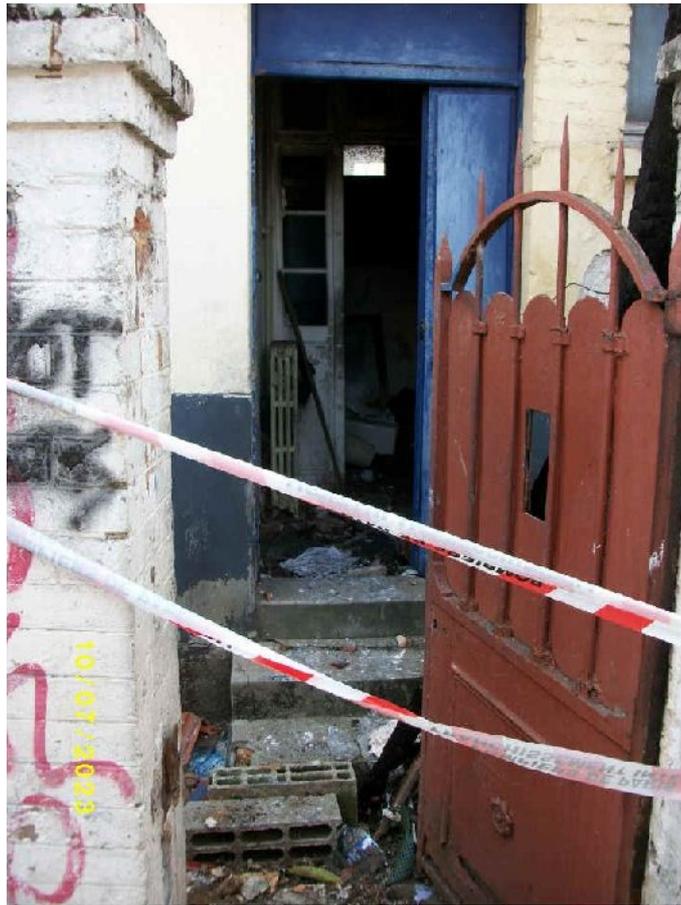
Enfin, je constate que l'entrée piétons est grande ouverte et que l'entrée du pavillon (située au droit de l'entrée piétons) est également grande ouverte.

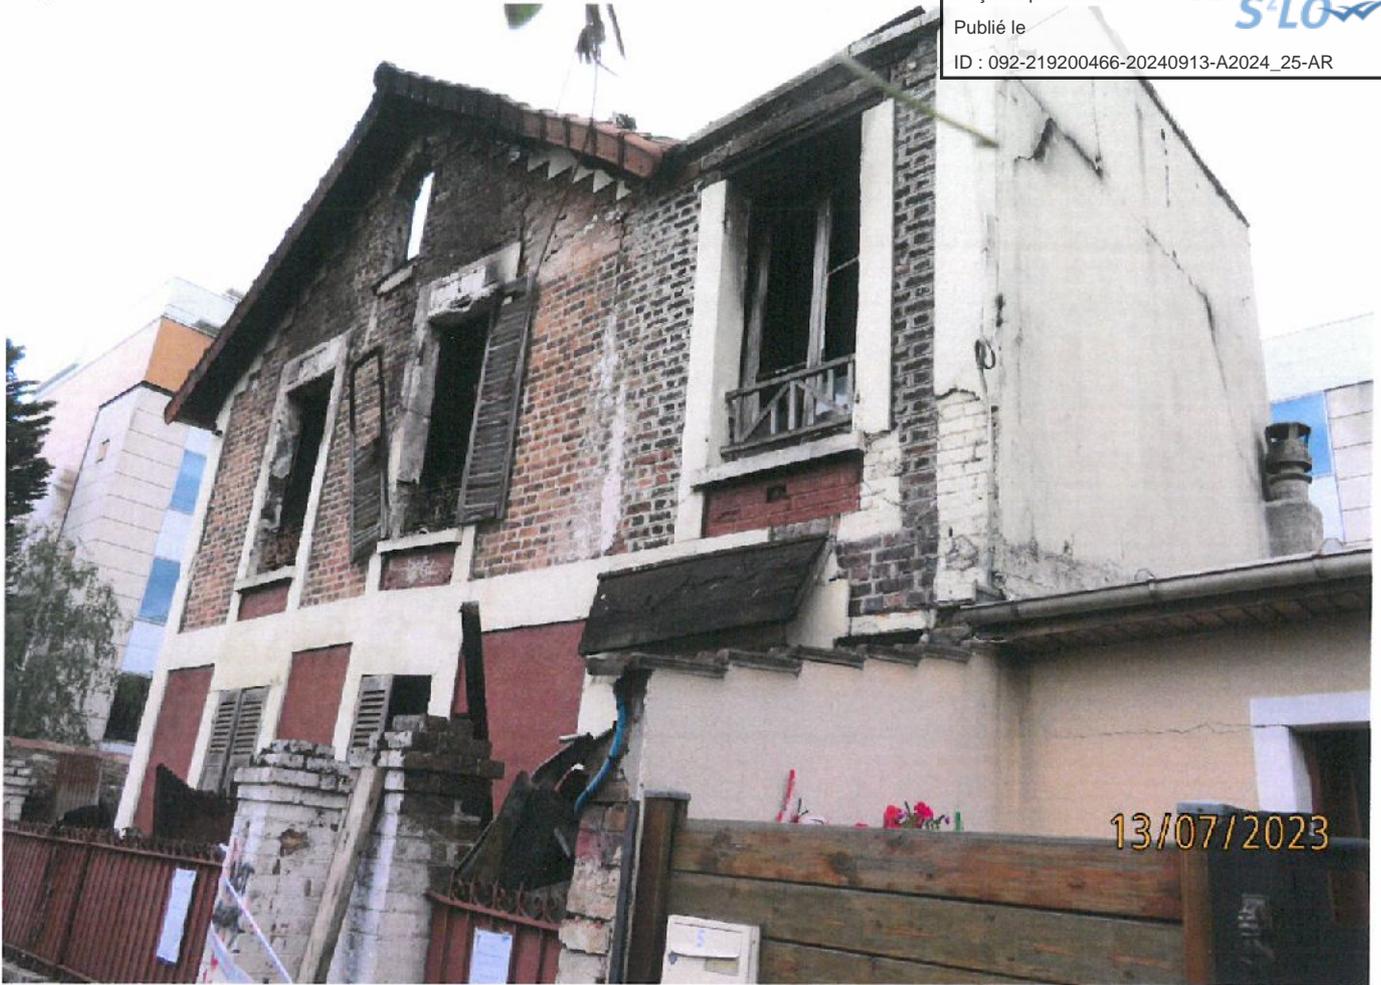
1

La maison est constituée de 2 parties différentes.

Un pavillon R+1 avec combles aménagés.

Une extension côté droit accolée (photo 1).

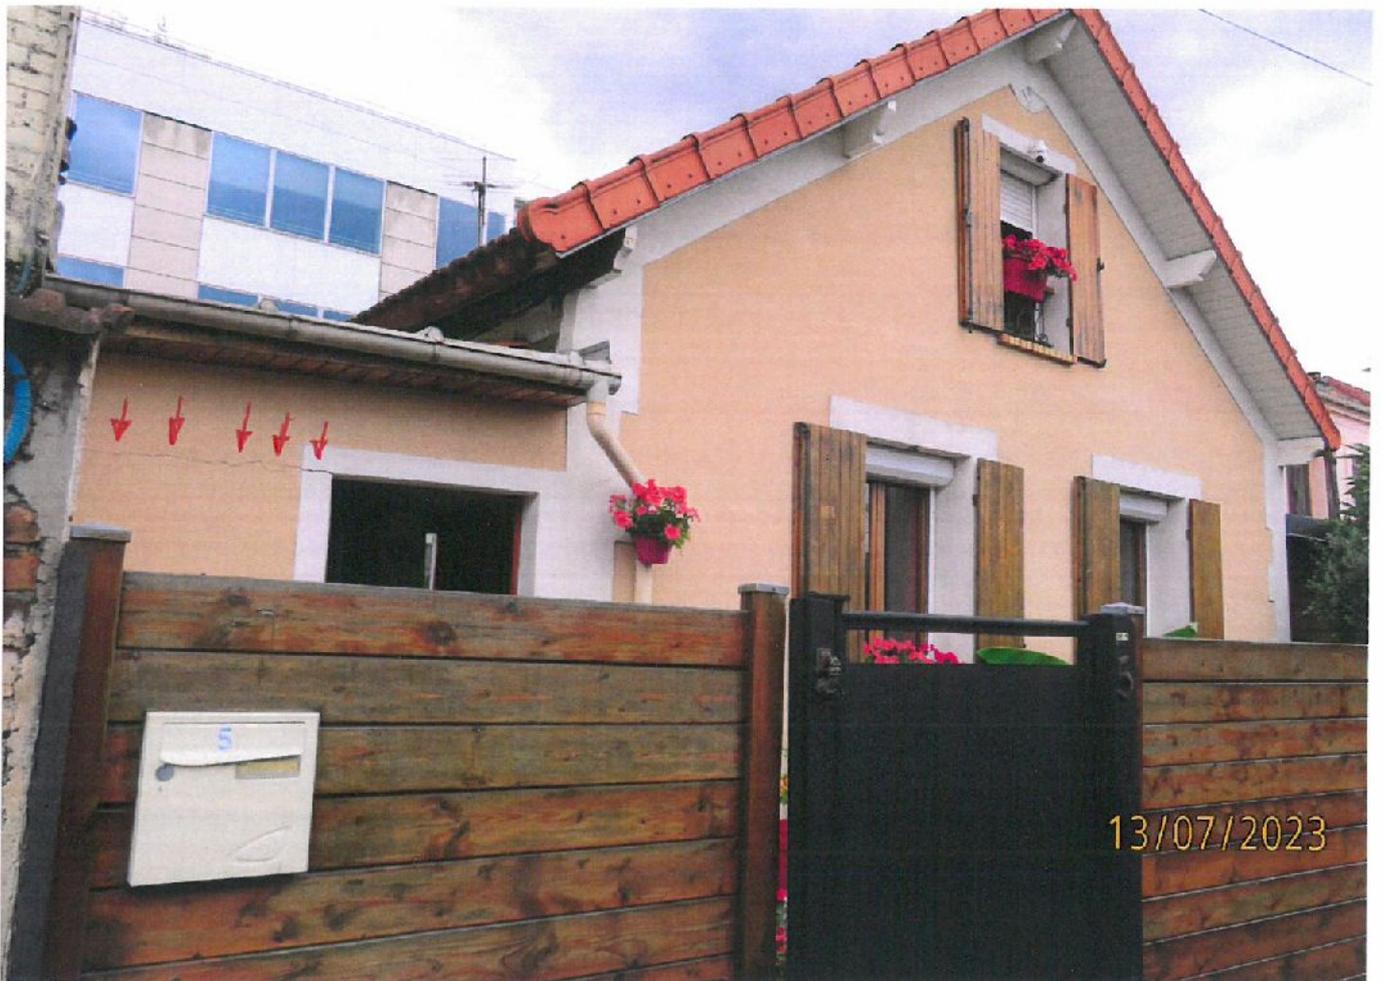
2

La maison est mitoyenne de la maison de Madame SAVOYE (photo 2) qui ne présente aucun désordre hors des fractures horizontales de tassements différentiels et qui apparemment n'apas souffert de l'incendie.

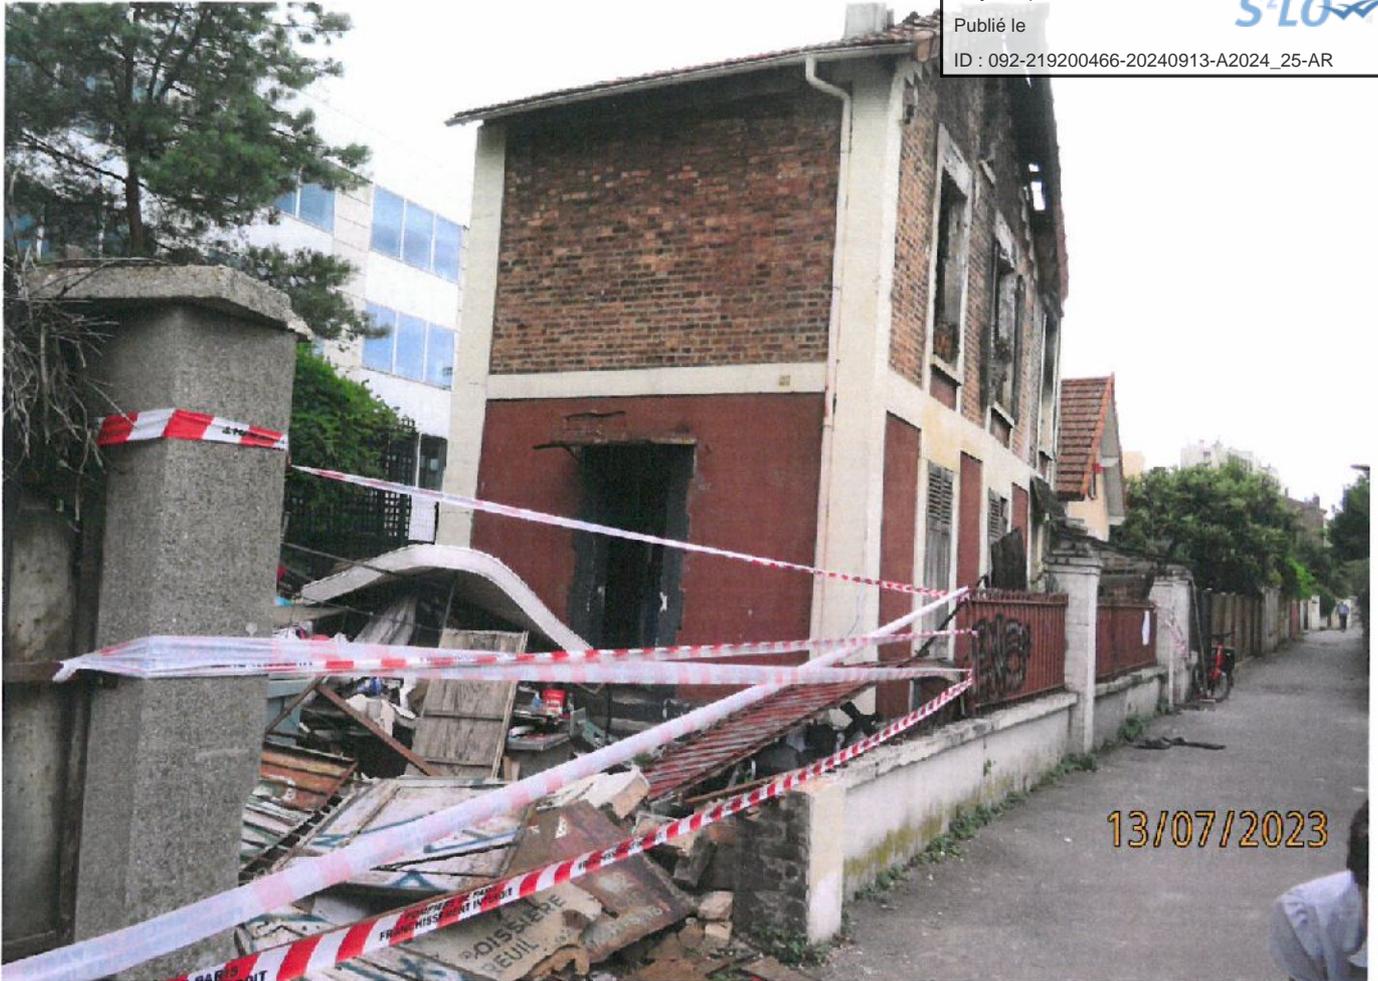
5

Le long du jardin, il n'y a plus de clôture (photo 5).

3) Une clôture métallique type fermeture de chantier sera installée tout le long de la parcelle pour interdire l'accès à toute personne. Une entrée cadenassée sera laissée.

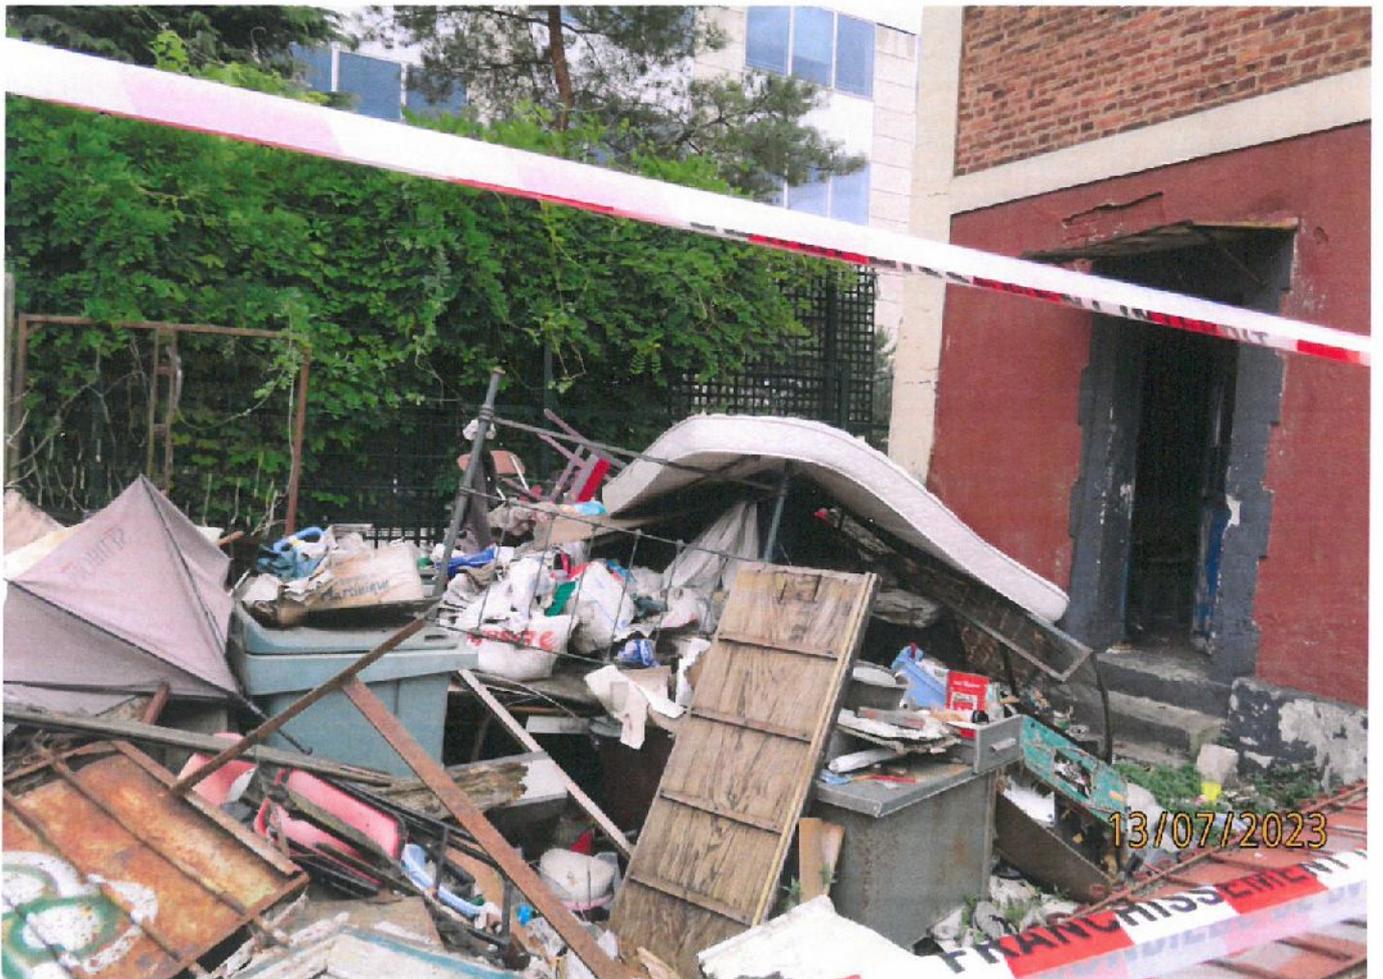
6

Le jardin est encombré d'immondices et matériaux divers (photo 6).

5) Les débris dans le jardin et dans la maison seront évacués.

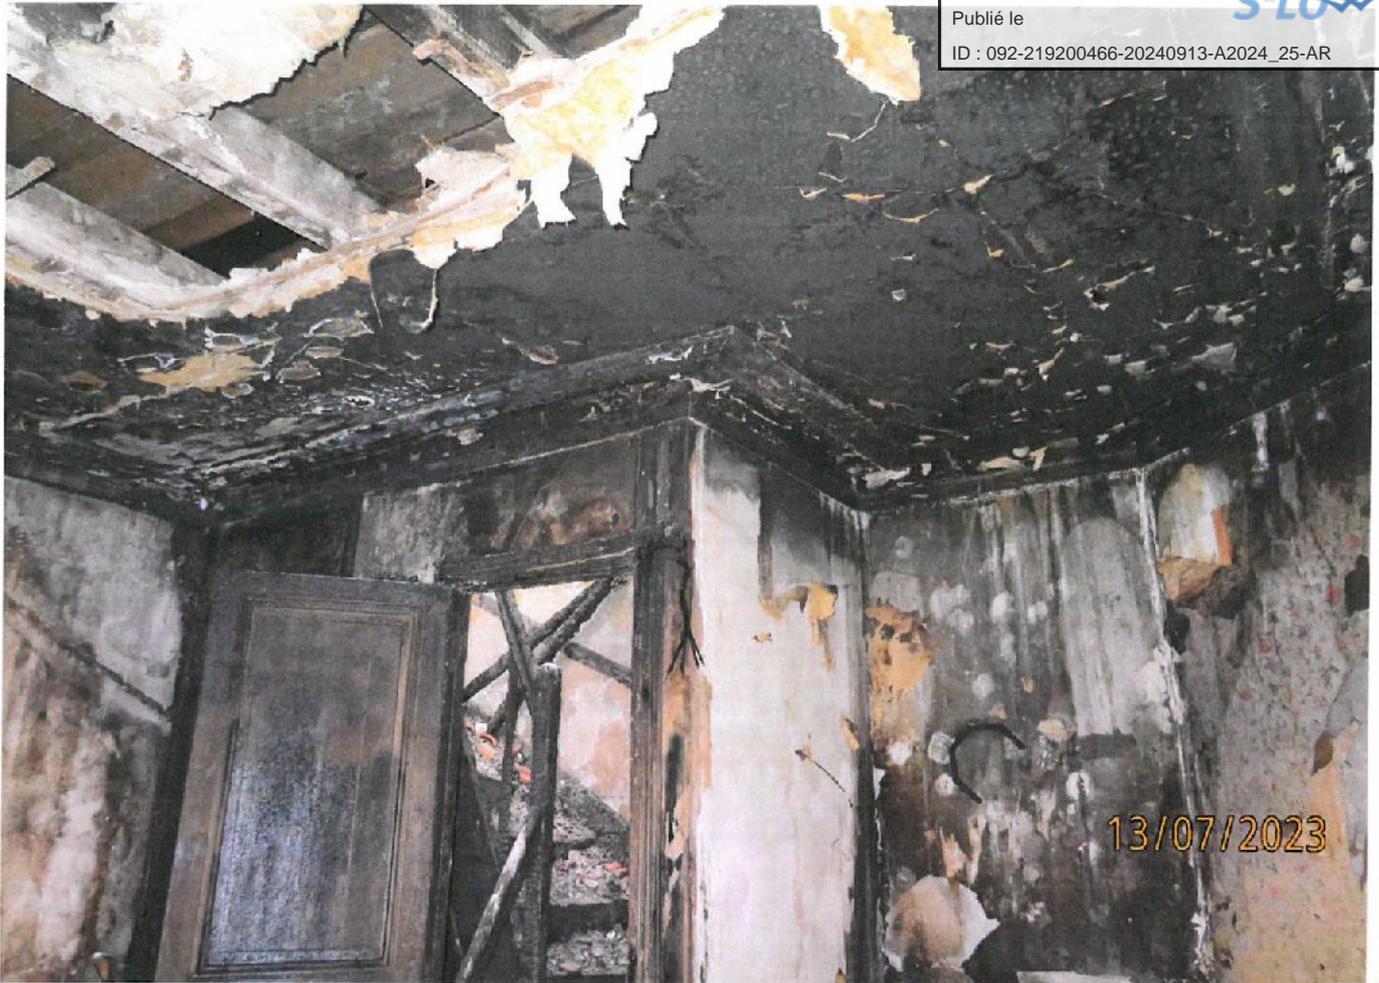
13

Toutes les autres parties bois ont brûlé : portes, escalier, faux plafonds ... (photo 13).

6) Les morceaux de bois, planches, cloisons, escaliers jonchant les sols seront évacués.

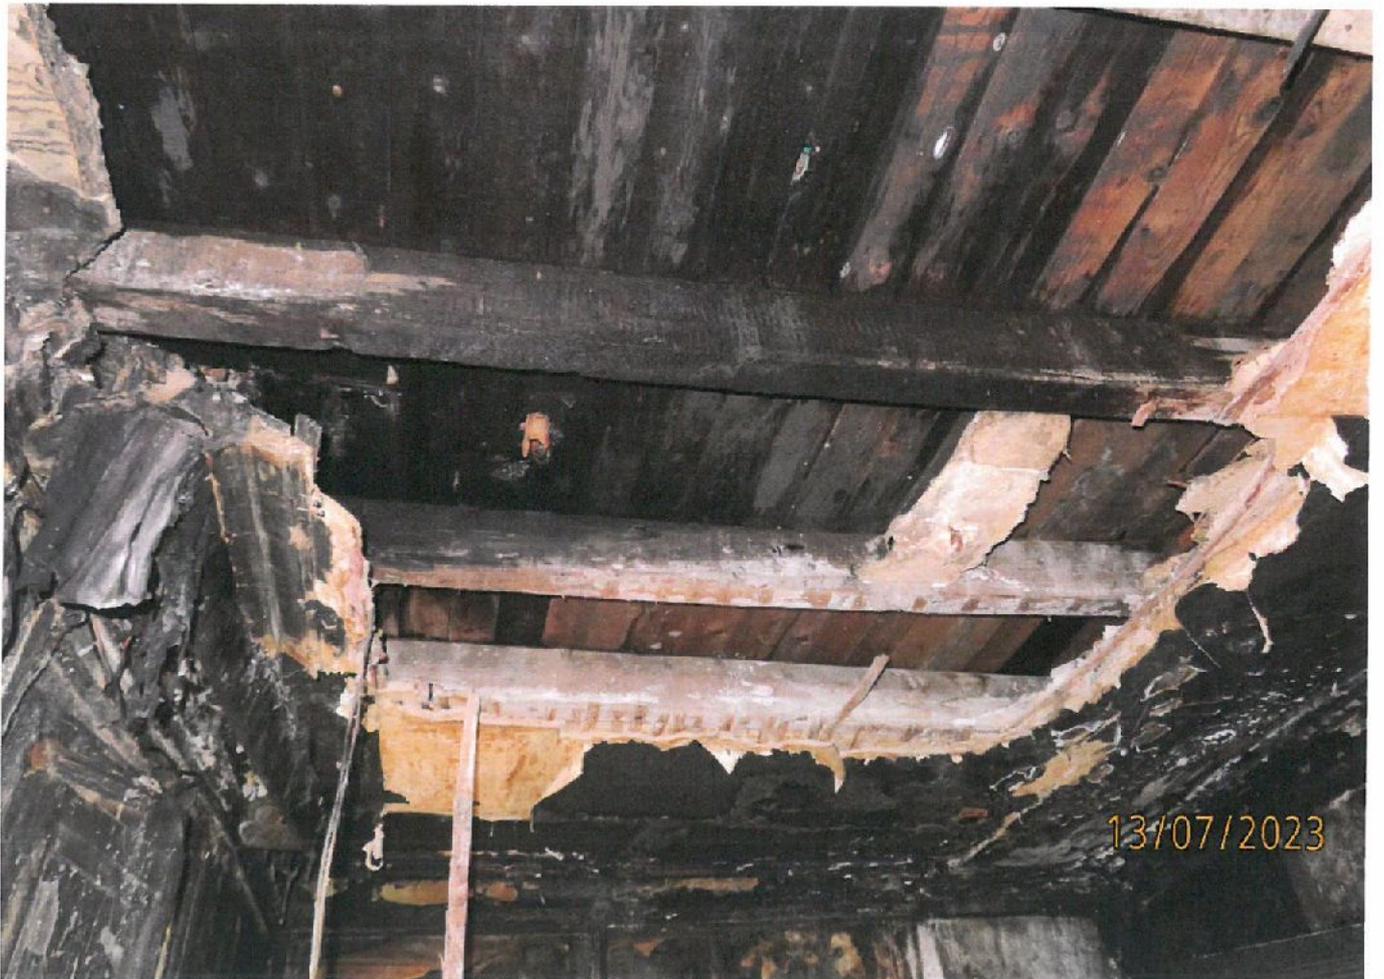
14

Poutres du plafond marquées par l'incendie mais, ayant encore de la résistance (photo 14).

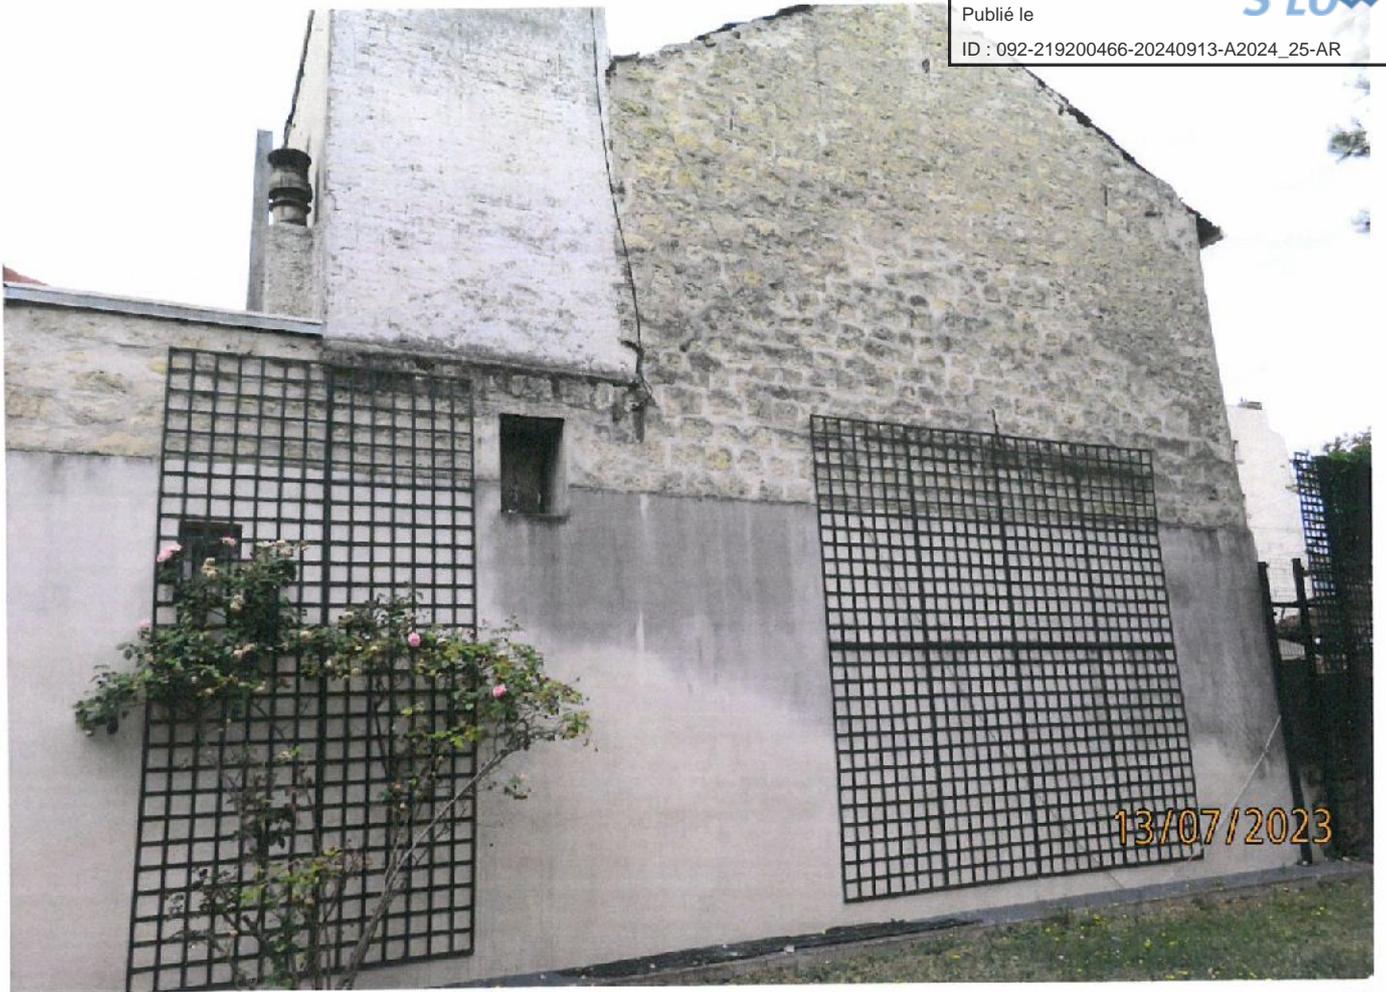
15

Pas de désordre structurel de l'ensemble(photo 15).

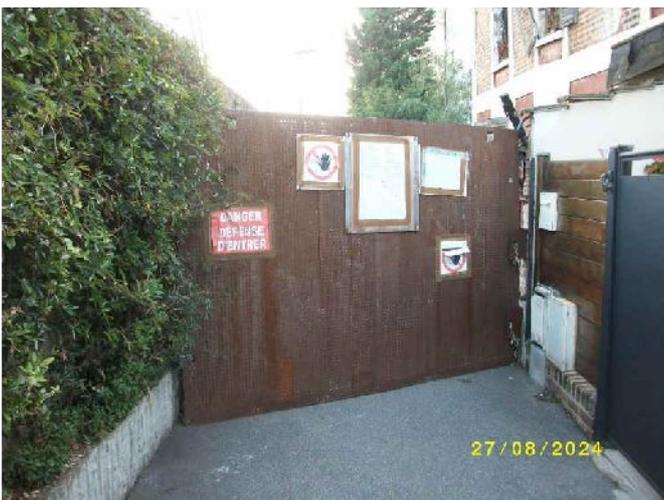
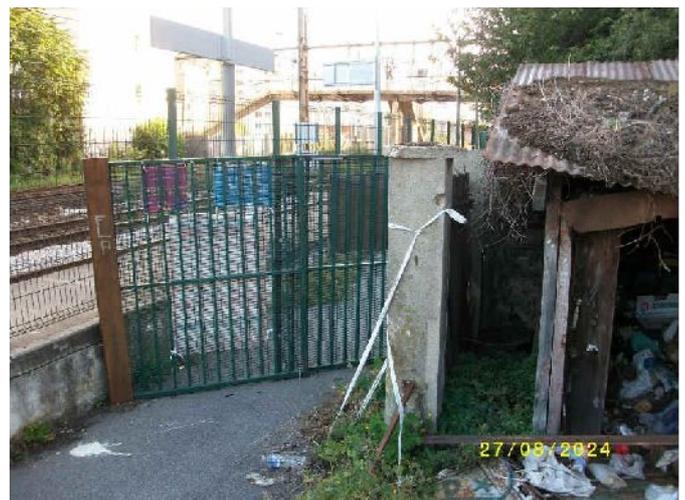
Sécurisation de part et d'autre de la voie, au droit de la propriété

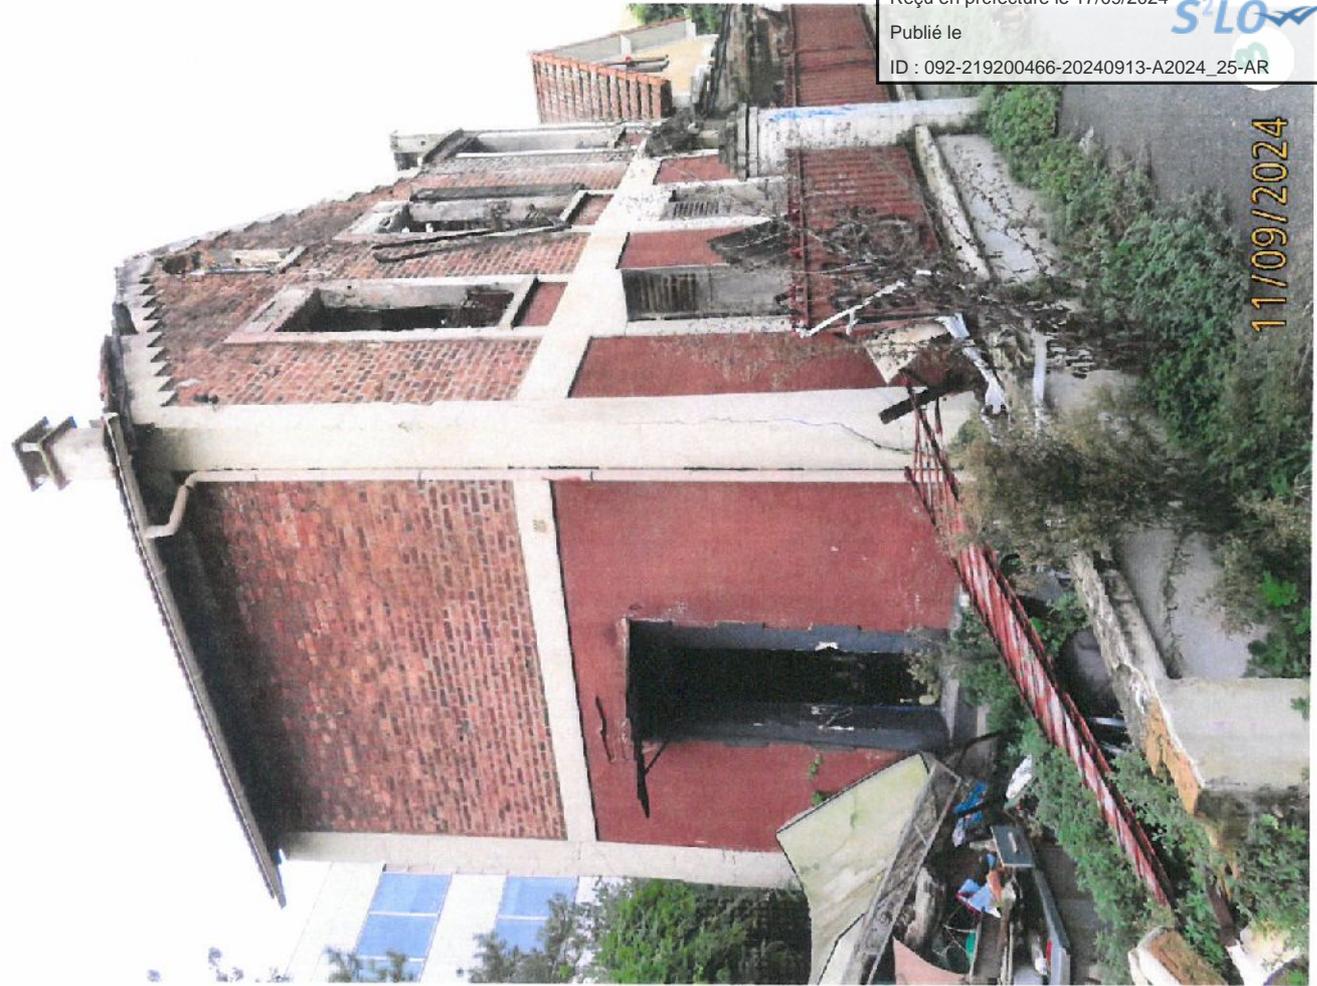
4

Le pignon gauche est en maçonnerie de briques revêtue d'un enduit à la chaux dans la partie du rez-de-chaussée, partiellement décollé par plaques (photo 4). À noter la fracture du poteau d'angle pignon gauche/façade rue avec éclatement de la maçonnerie (photo 6) et ouverture de 1,5 cm.

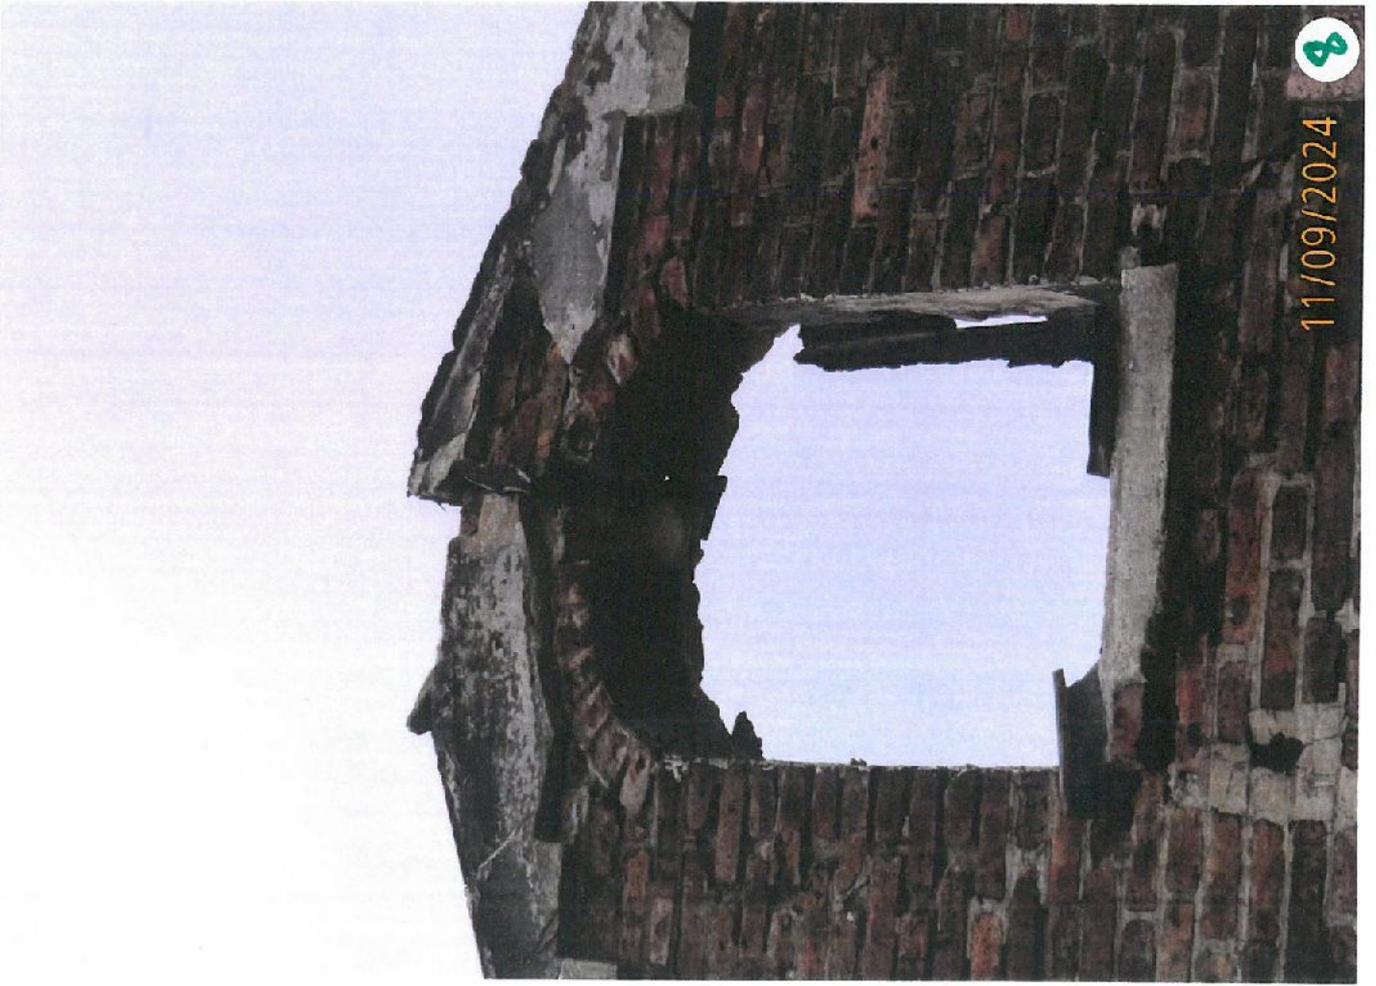
8

Le fronton de façade au niveau des combles est fortement détruit avec une fracture du linteau voûté en son milieu (photo 8).
