## **ARRETE MUNICIPAL A2024\_27**

OBJET : ARRETE DE MISE EN SECURITE DANS LE CADRE D'UNE  
PROCÉDURE D'URGENCE - 30, rue André Sabatier

Pavillon sis 30 rue Sabatier – 92240 Malakoff  
Cadastre section U - parcelle n°127

## RAPPORT D'EXPERTISE

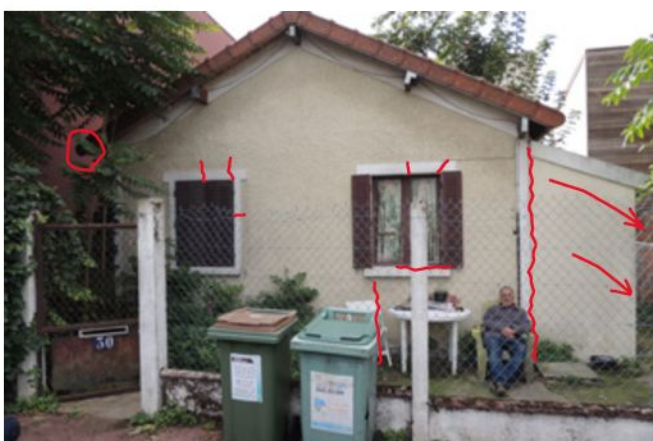
Photo n°1

1. **Clôture sur rue :** (Photo n°1)
  - État de vétusté avancé.
  - Grillage en simple torsion déformé.
  - Piliers en béton et plaques de soubassement avec peinture fortement dégradée.

- Portillon en métal se fermant difficilement.
2. **Façade sur rue du pavillon :**
  - Fissures présentes sur deux linteaux et un appui de fenêtre.
  - Fissure verticale s'étendant sur toute la hauteur sous l'allège de la fenêtre droite.

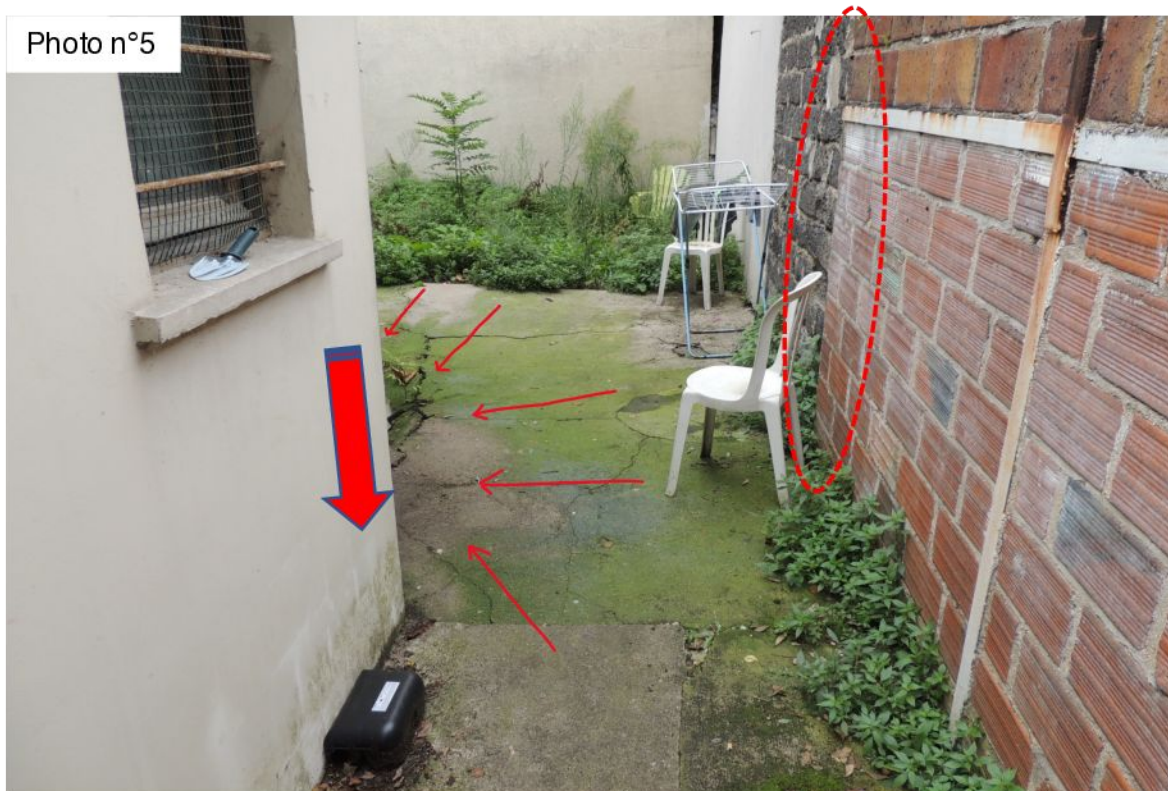
Photo n°5

- Devant la porte d'entrée et à l'angle arrière droit, une zone d'affaissement du sol a provoqué des fractures multiples dans la dalle en béton, entraînant un affaissement structurel du pavillon et une désolidarisation de l'extension, compromettant l'intégrité du bâtiment. (Photos de 5 à 6)

11° Procéder aux travaux provisoires pour stabiliser le terrain. À titre temporaire, un comblement avec du sable humidifié peut être envisagé afin de prévenir tout mouvement des parois de la cavité, et ce avant de mener les investigations qui détermineront les travaux nécessaires pour une sécurisation à long terme.

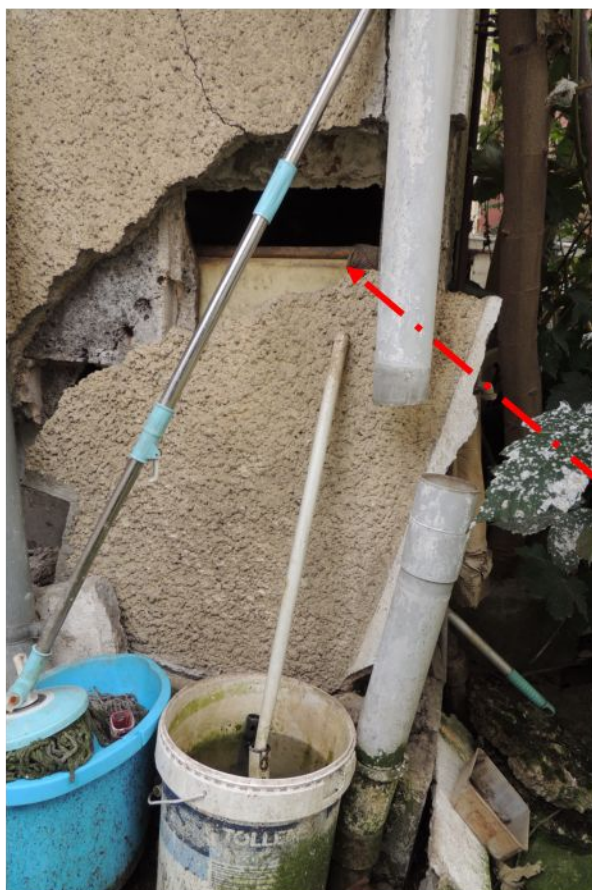
Photo n°7

2. **Cuisine :** (Photos de 14 à 17)
  - Cet espace est vétuste et insalubre.
  - Le mur situé à l'angle droit, sous l'évier, présente une fracture laissant une ouverture vers l'extérieur.

Mur éventré  
sur la cuisine

- Procéder aux études géotechniques pour évaluer les dimensions, la nature de l'affaissement, lessivage des matériaux, fontis, etc... et les risques associés,
- Procéder aux travaux provisoires pour stabiliser le terrain. À titre temporaire, un comblement avec du sable humidifié peut être envisagé afin de prévenir tout mouvement des parois de la cavité, et ce avant de mener les investigations qui détermineront les travaux nécessaires pour une sécurisation à long terme.
- Purger et conforter le mur éventré du pavillon.

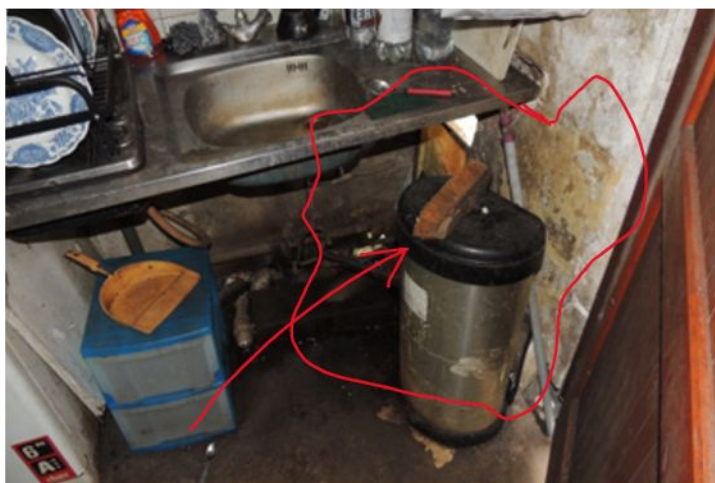
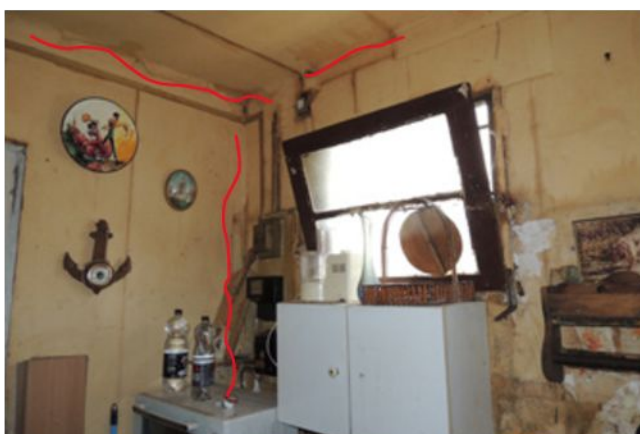
Photo n°14

- Le sol est également fracturé, avec un soulèvement partiel de la dalle près de la porte d'entrée.
  - De multiples fissures, dont des microfissures, sont visibles au plafond et sur les murs.

- On note également une infiltration d'eau au niveau du conduit de cheminée du chauffe-eau.
3. **Chambre adjacente à la cuisine :** (Photos de 18 à 20)

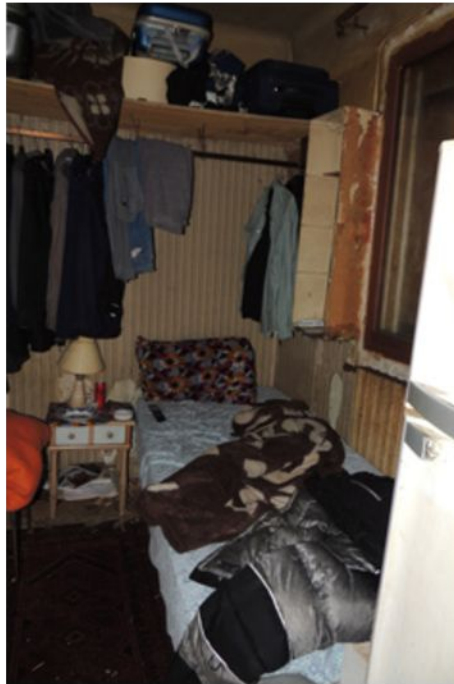
Photo n°18

- L'état est vétuste et insalubre, avec de nombreuses fissures au plafond et sur les murs.
  - Le sol est recouvert de lino, lui-même dégradé et montrant des défauts de planéité.

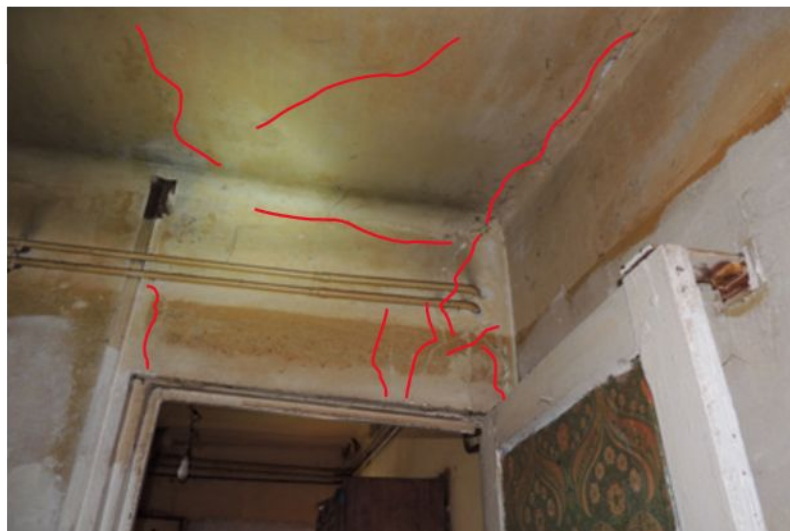
Photo n°20

- Le châssis de la porte en bois est déformé.
4. **Salon :** (Photo n°21)
  - Dans le même état que la chambre, une fissure importante en forme d'arc de cercle est visible au plafond.

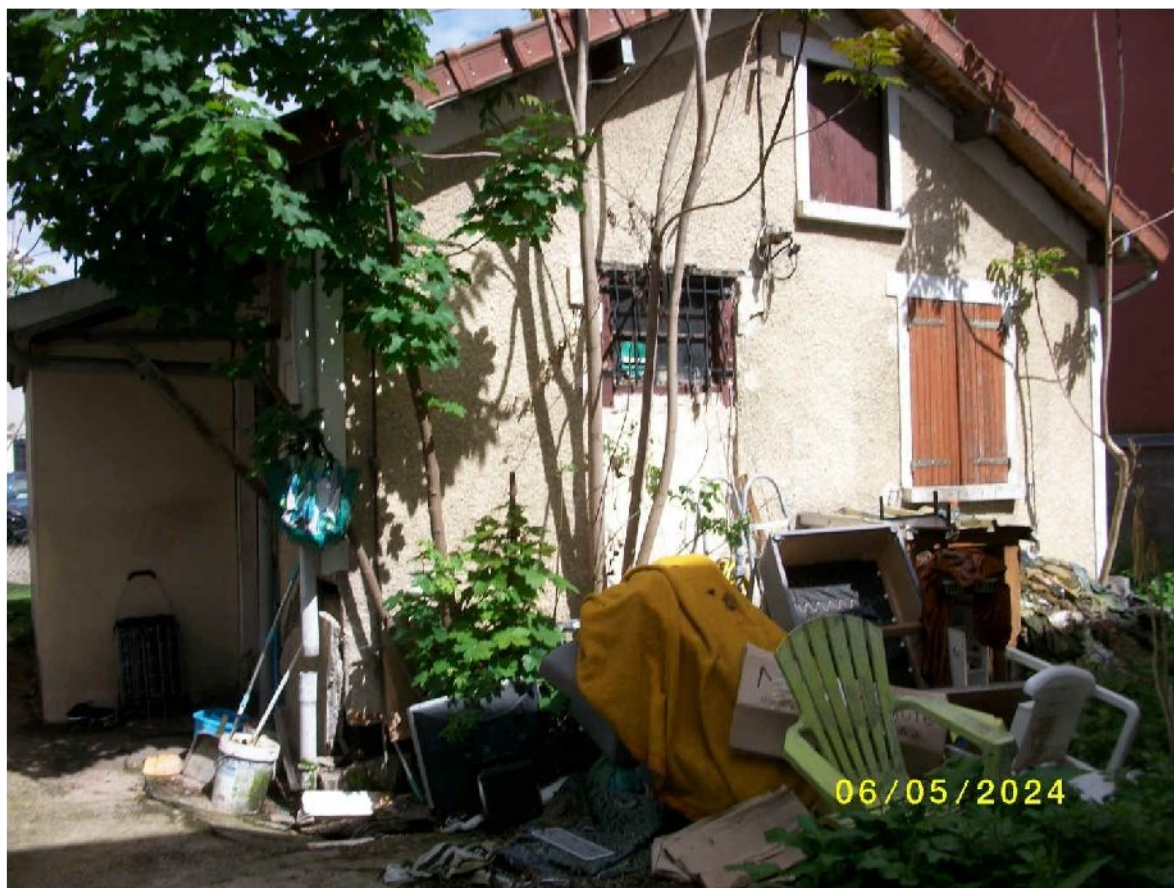
Façade arrière

Les façades avant et arrière ne présentent pas de désordre visible à l'œil nu hormis la tablette située au-dessus de l'allège de la fenêtre du séjour qui est fendue sur presque toute sa longueur.
