## 5.2 – ANNEXE PATRIMONIALE DU RÈGLEMENT

**LE PATRIMOINE** DE MALAKOFF : LE PETIT PATRIMOINE, LES PASSAGES, LES SENTES ET LES VILLAS

# Malakoff

PLU approuvé le 16 décembre 2015

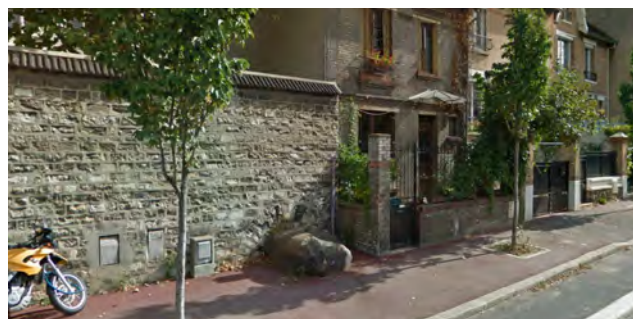
Le polissoir dans son environnement

- Conserver le polissoir en l'état.
- Mettre en valeur le polissoir par une affiche plus visible racontant son histoire.
- Conserver l'espace public à proximité dégagé du mobilier et des éléments techniques (coffrets concessionnaires etc...).

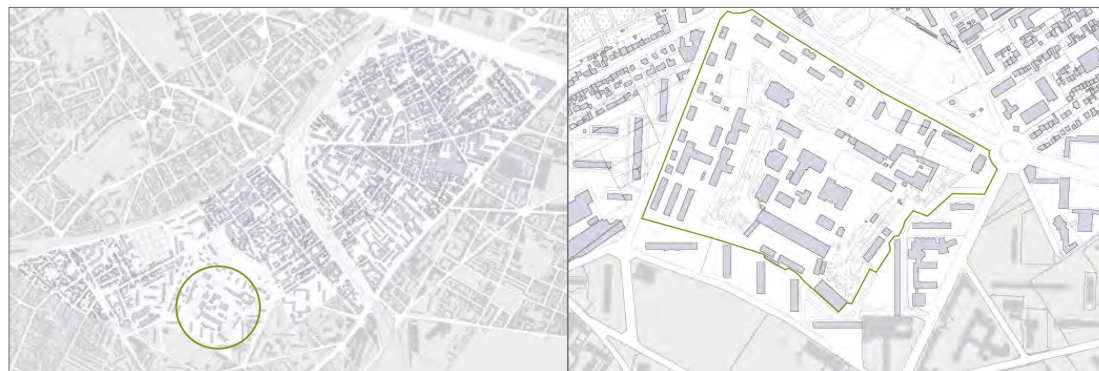
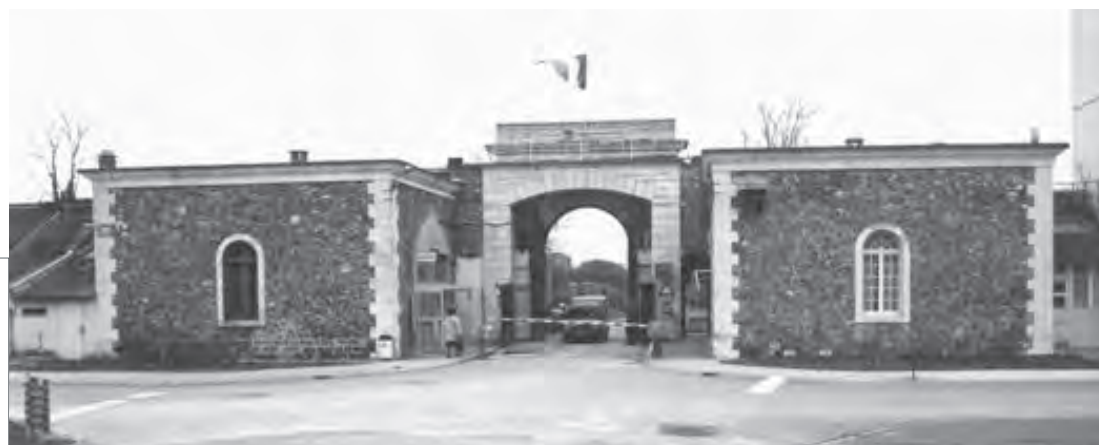
- DESCRIPTION : Fossés, caserne, ouvrage d'entrée, corps de garde, poudrière, citerne.
- MATÉRIAUX : Moellons qui viennent de la région parisienne. Le sable vient de la Seine et des carrières de Neuilly. L'argile vient d'Issy et de Vanves.

- ÉTAT DE CONSERVATION : Très peu d'éléments d'origine.

- Conserver le mur d'enceinte du Fort et le mettre en valeur.
- Conserver en particulier la seule porte qui reste du fort, (accès 25 bis boulevard Stalingrad).
- En cas de restauration des murs d'enceinte, se référer aux préconisations de restauration éditées en annexes.

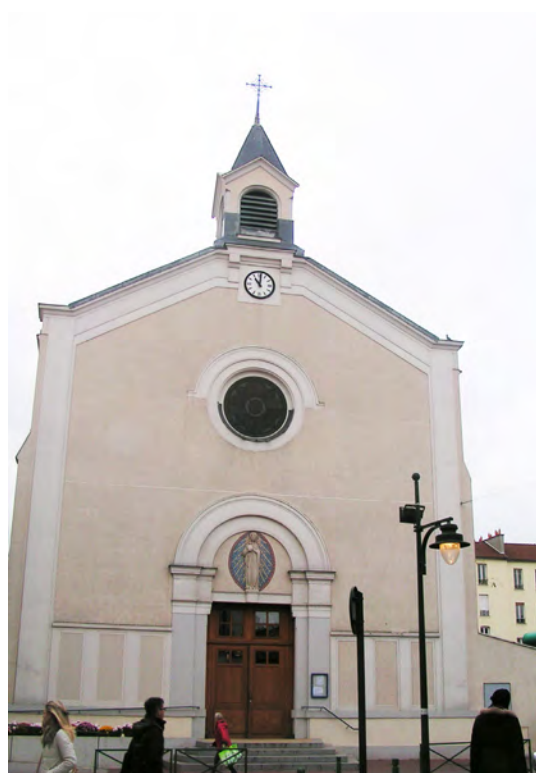
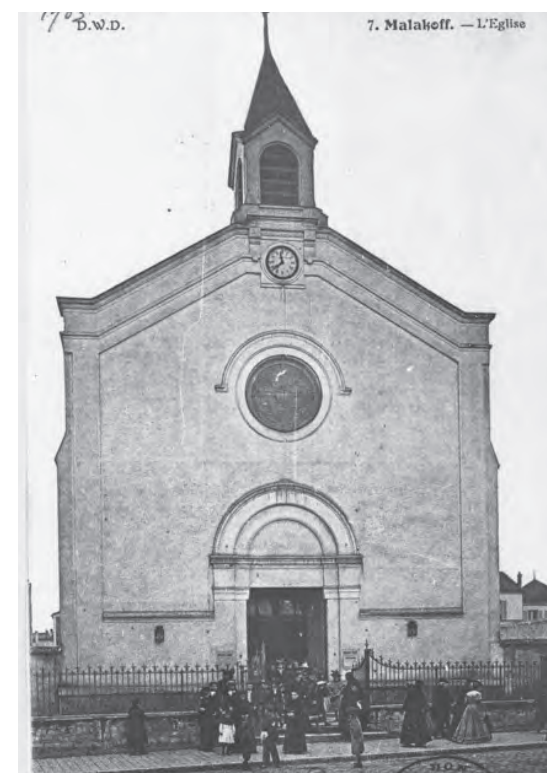
- HISTORIQUE : Entre 1866 et 1882, la population de la nouvelle Californie a énormément augmenté. L'église est quasiment le seul équipement du nouveau quartier à la périphérie de Paris. C'est grâce aux subventions de la préfecture de la Seine et de donateurs privés qu'elle est construite comme « simple chapelle du Petit Vanves ». En 1872, elle est transformée en paroisse indépendante dotée de son propre curé et baptisée « Notre-Dame de la Miraculeuse ». Le tableau « La Fuite en Egypte » du XVII<sup>ème</sup> est classé Monument Historique.
- DESCRIPTION : Sa façade présente un mur pignon surmonté d'un campanile, les collatéraux sont éclairés par onze vitraux et une rosace réalisés en 1890 et 1895, représentant le cycle iconographique de la Vierge.
- MATÉRIAUX : Brique, enduit, calcaire, moellon et couverture en ardoises.
- ÉTAT DE CONSERVATION : Bon état.

- Aménager les abords de l'église et marquer l'entrée par un véritable parvis ou un square planté.
- Mettre en valeur les marches et le portail.
- Les vitraux sont à conserver et à restaurer si besoin.

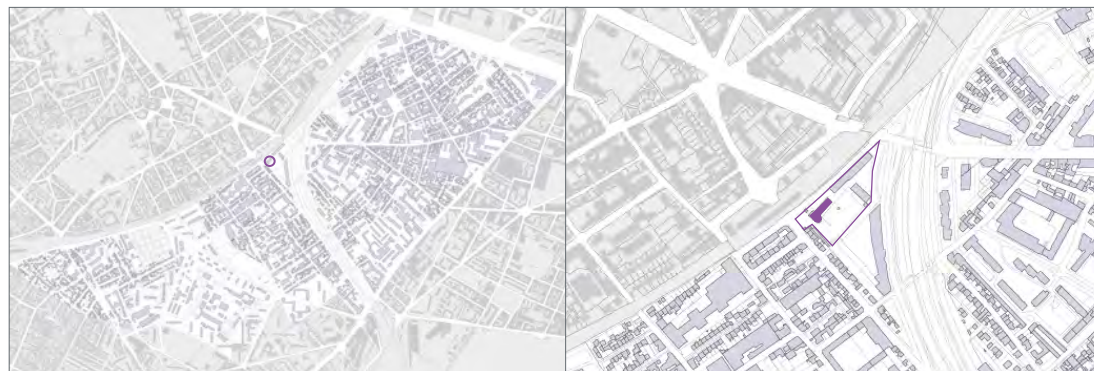
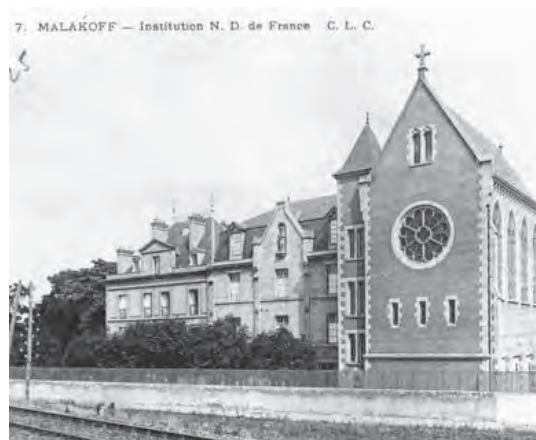
La statue de la vierge et de l'enfant, signée Jean Joachim (le sculpteur du monument aux morts), date de 1946

- Conserver les volumes du bâtiment de l'ancien pensionnat et le rythme des façades en pierres de taille et en calcaire.
- Conserver et restaurer la statue qui orne la façade.
- En cas de restauration de la façade, se référer aux préconisations de restauration éditées en annexe.

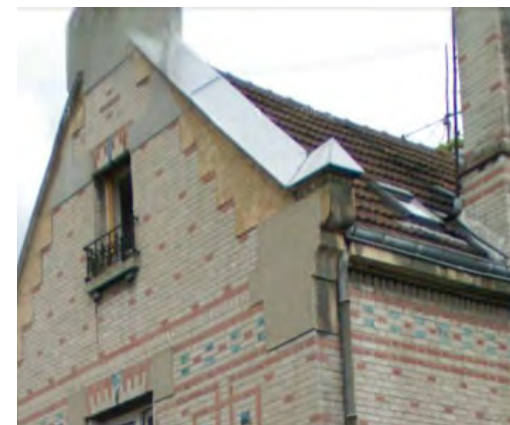
27 bis rue Eugène Varlin : la maison

- Conserver l'appareillage en brique de la façade et la volumétrie du bâtiment édifié en bordure de rue et en retour sur le jardin.
- En cas de restauration de la façade en brique, se référer aux préconisations de restauration éditées en annexe.

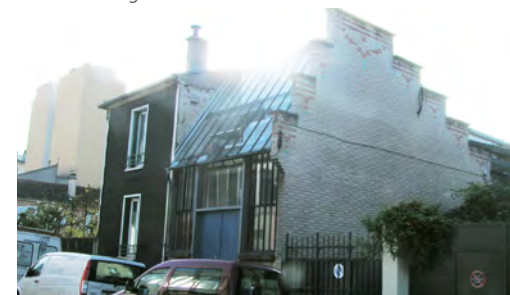
27 rue Eugène Varlin : l'atelier

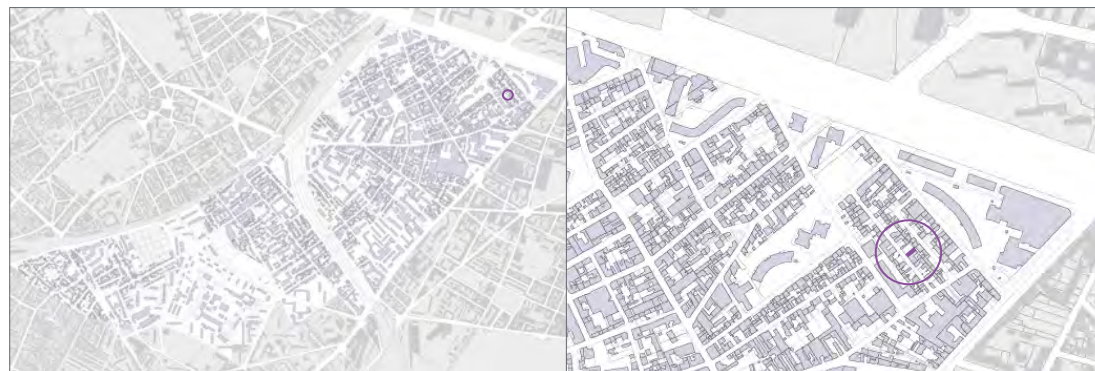
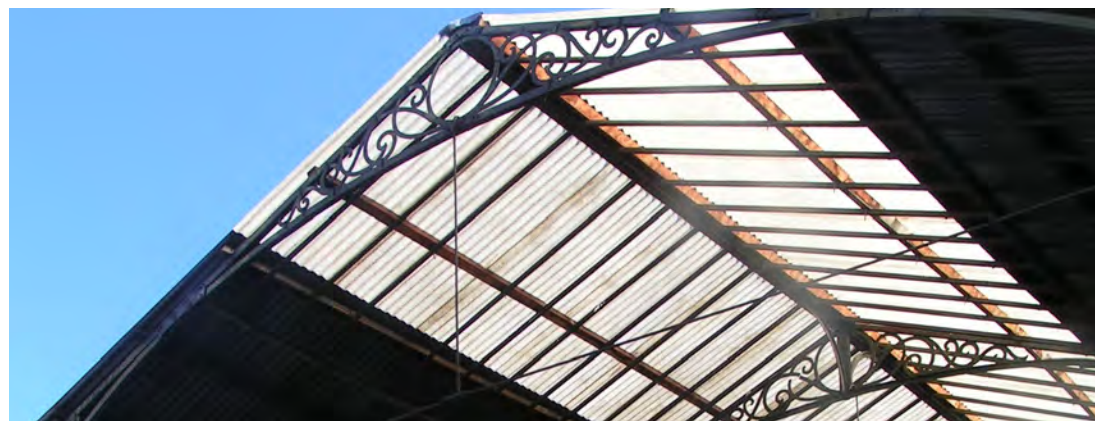
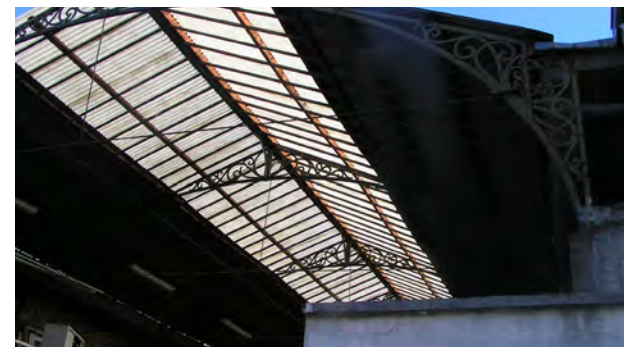
## ATELIER, 12 RUE PERROT

- HISTORIQUE : À Malakoff, il existe encore de nombreux témoins d'une époque où le tissu urbain était constitué de petites entreprises familiales accolées aux habitations.
- Il en résulte aujourd'hui un tissu urbain mixte où cohabitent ateliers d'activités diverses et habitations.
- DESCRIPTION : Atelier à portiques en ferronnerie de style « Art déco ». Gouttières en zinc.
- MATÉRIAUX : Charpente métallique surmontant un mur en brique. Plaques ondulées transparentes en PVC et tôles métalliques (vétustes).
- ÉTAT DE CONSERVATION : État moyen.

- Conserver la volumétrie générale de l'atelier.
- Conserver en l'état ou remplacer à l'identique les portiques en ferronnerie.
- En cas de restauration de la ferronnerie, se référer aux préconisations de restauration éditées en annexe.

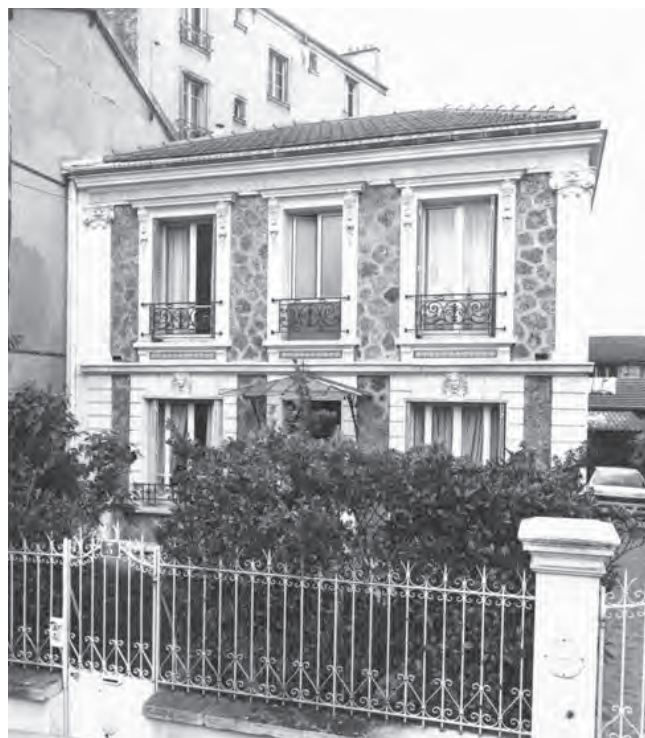
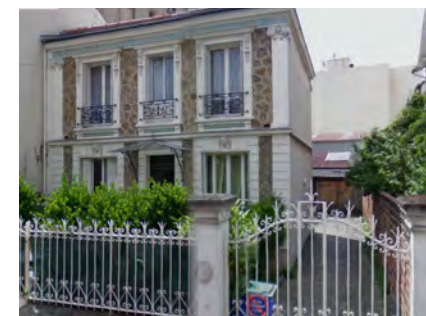
## MAISON, 3 RUE HUBERT PONSCARME

- DESCRIPTION : Maison de ville en meulières et moellons, sur deux niveaux. Pilastres aux angles de la maison, incrustation de céramiques turquoises et décor en stuc, ordre ionique, guirlandes et mascarons.
- MATÉRIAUX : Meulières et moellons, couverture en tuiles mécaniques.
- ÉTAT DE CONSERVATION : Bon état.

- Conserver la pierre apparente et les modénatures présentes en façade (contour des fenêtres, bandeaux, corniches...)
- Conserver la marquise, et les ferronneries.

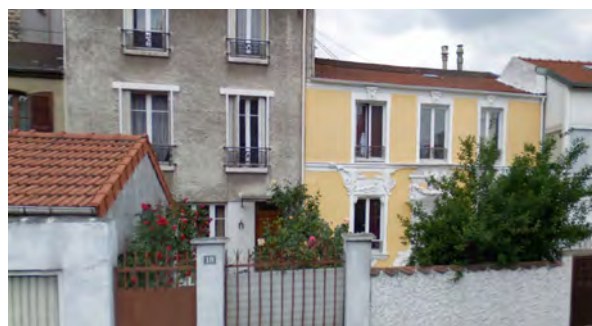
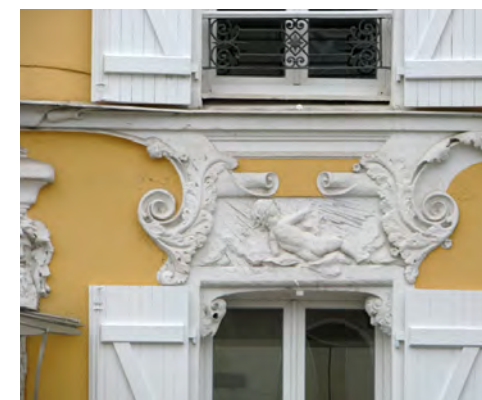
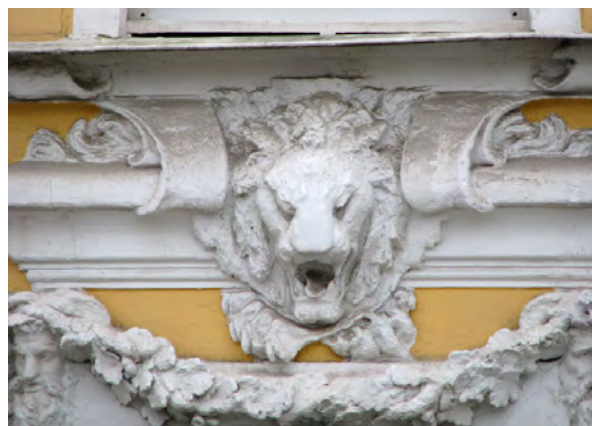
## MAISON, 21 RUE EUGÈNE VARLIN

- DESCRIPTION : Maison de ville sur deux niveaux datant de la fin du XIX<sup>ème</sup> siècle. Elle est remarquable par la quantité et la richesse de ses décors. Des chérubins, des têtes de lions et guirlandes agrémentent la façade du pavillon.
- MATÉRIAUX : Sculptures bas-relief en stuc, façade enduite. Couverture en tuiles mécaniques. Une marquise en ferronnerie et verre marque l'entrée et chaque fenêtre est décorée d'un garde-corps en ferronnerie style Second Empire.
- ÉTAT DE CONSERVATION : Bon état, volets en bois à battants qui ont disparu.

- Conserver les décors en stuc qui agrémentent la façade.
- Conserver et restaurer si besoin les garde-corps et la marquise.
- En cas de restauration de l'enduit et des bas-reliefs, se référer aux préconisations de restauration éditées en annexe.

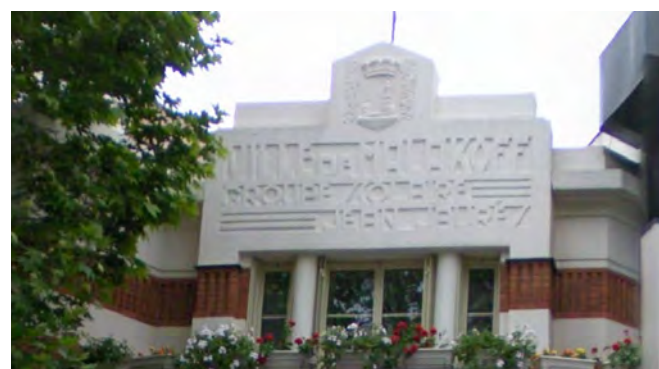
L'angle : Portail d'entrée de l'école

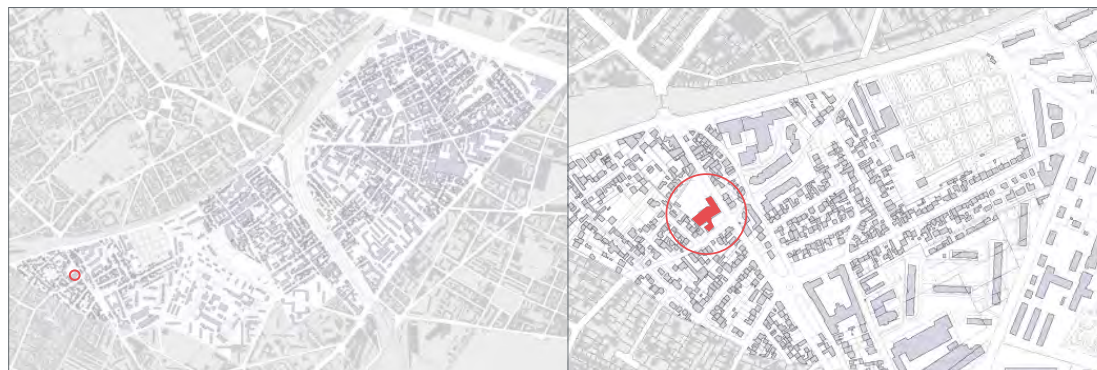
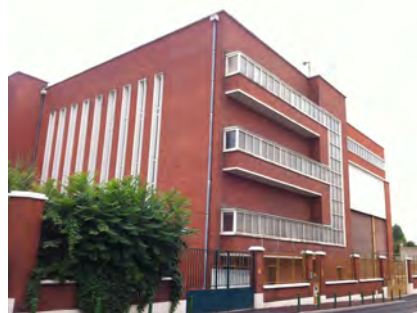
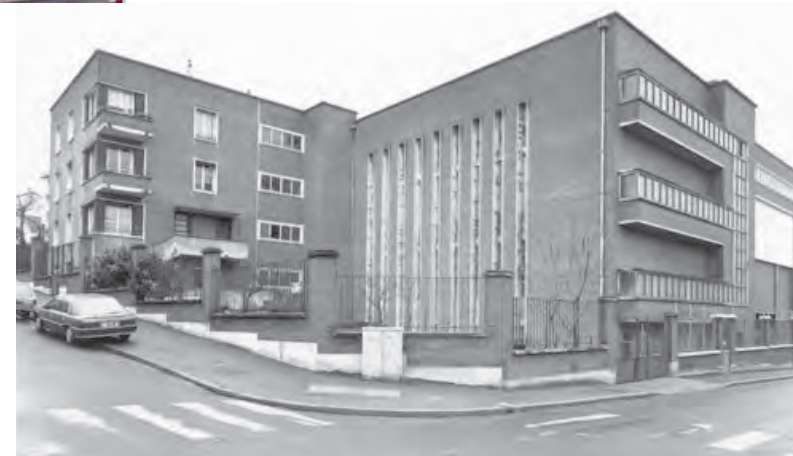
### CENTRALE ÉLECTRIQUE

- HISTORIQUE : Auparavant dirigée par la « Société Ouest-Lumière », la centrale électrique éclairait la partie du Clos pendant la guerre. Aujourd'hui, c'est une sous-station d'EDF. Son architecture est issue du style industriel (brique, fenêtre en longueur...). Accolée, la partie occupée par les logements présente le même style architectural.
- DESCRIPTION : Bâtiment de style fonctionnaliste/constructiviste à la volumétrie simple. Sur quatre niveaux, regroupant la salle des machines, des logements et des stationnements.
- MATÉRIAUX : Béton armé et briques. Béton en couverture.
- ÉTAT DE CONSERVATION : Bon état.

- Conserver la brique apparente en façade.
- Conserver le rythme des percements et les éléments en saillie de la façade.
- En cas de changement des menuiseries, conserver le rythme d'origine et les proportions des menuiserie.

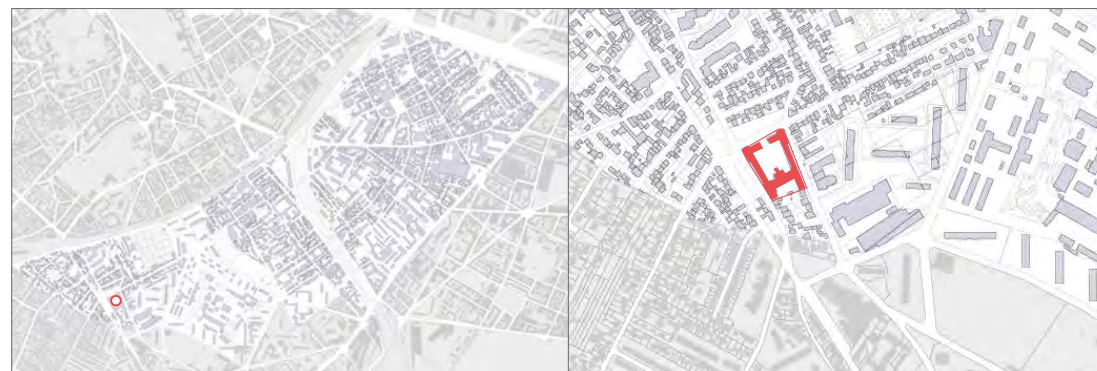
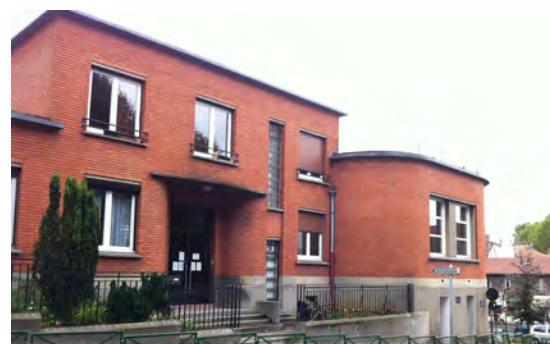
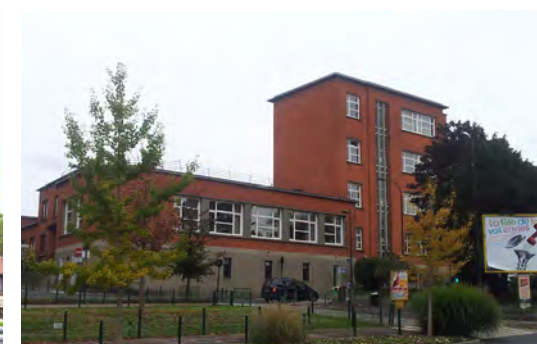
### GROUPE SCOLAIRE HENRI BARBUSSE

- HISTORIQUE : Pour faire face à la densification de la ville, Malakoff entreprend en 1938, la construction du troisième groupe scolaire. Édifiée dans le quartier du Clos, l'école reçoit le nom d'Henri Barbusse (1873-1935) : « Auteur de l'Enfer (1908), une étude de mœurs jugée trop réaliste et qui fit scandale. »
- DESCRIPTION : Bâtiment au style épuré et constructiviste avec une cour intérieure. Volumétrie intéressante, angles arrondis et différence de niveaux. Un étage de soubassement et trois niveaux, toiture terrasse.
- MATÉRIAUX : Béton armé et briques. Béton en couverture.
- ÉTAT DE CONSERVATION : Bon état, les menuiseries et volets ont été changés.

- En cas de remplacement des menuiseries, choisir un modèle plus proche de celui d'origine : couleur noire, proportions des montants et des traverses d'origine à respecter.
- Conserver le rythme des ouvertures, la brique apparente en façade et le soubassement en béton.

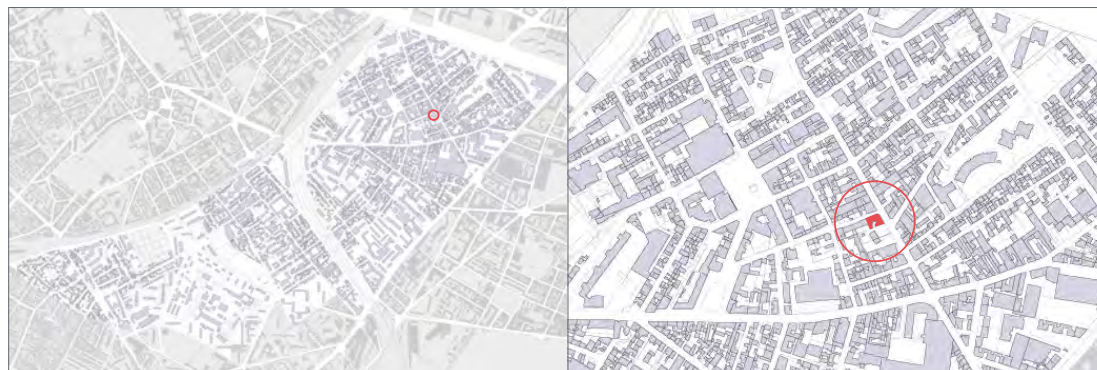
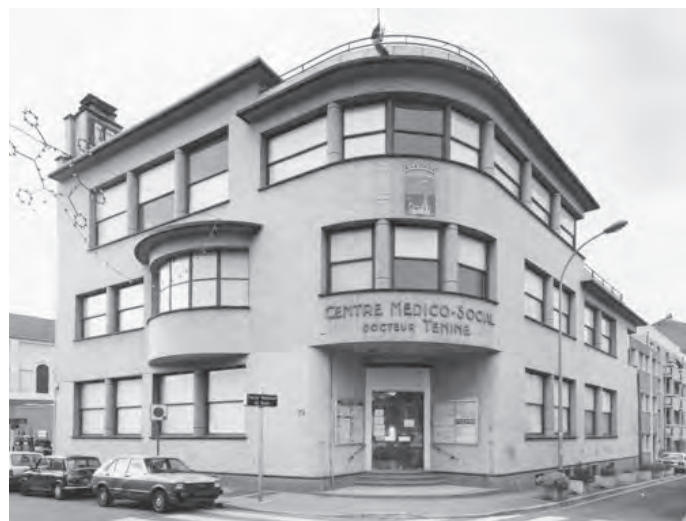
### CENTRE MÉDICO-SOCIAL MAURICE TÉNINE

- DESCRIPTION : On reconnaît aisément la griffe de l'architecte communal Guérard : le style est simple et élégant, les matériaux bon marché. Le bâtiment est fonctionnel, la recherche architecturale est dans l'imbrication des volumes.

- Conserver la volumétrie du bâtiment.
- Conserver ou remplacer à l'identique les menuiserie, le carrelage en façade et le blason.

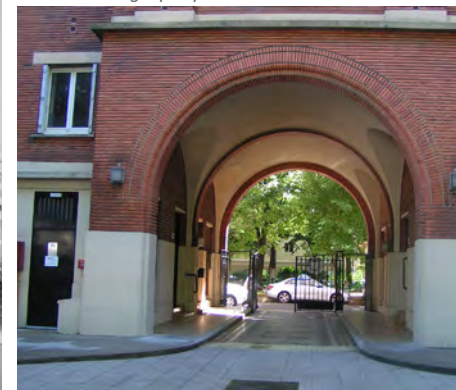
La porte cochère monumentale

- Les ferronneries de l'entrée ainsi que le calepinage du sol sous la porte cochère sont à conserver.
- En cas de restauration de la façade en brique, se référer aux préconisations de restauration éditées en annexe.

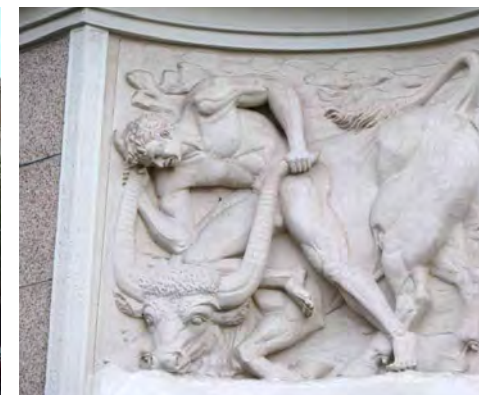
Sculpture Yves Helbert 1955

- DESCRIPTION : Immeuble à appartements construit en 1955, une sculpture à l'angle signée de l'artiste Yves Helbert date de la même année. Ce bâtiment est intéressant pour sa volumétrie, la qualité de sa mise en œuvre et son implantation par rapport à la rue.
- MATÉRIAUX : Façade en béton (panneaux de béton désactivé, structure en béton, couverture béton), décor à l'angle en pierre de taille.
- ÉTAT DE CONSERVATION : Bon état d'ensemble, cependant la façade est dégradée ponctuellement et mériterait quelques reprises.

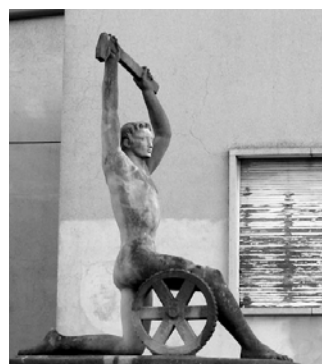
La sculpture signée Gemignagni  
Ulysse marque l'entrée

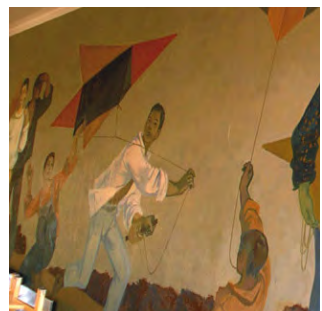
A l'intérieur, la fresque « Cerf volant » (1955) de Fontanarosa est à conserver

- Conserver et restaurer si besoin la célèbre fresque de Fontanarosa dite du « Cerf volant » qui se trouve à l'intérieur du bâtiment.
- Conserver le rythme des pleins et des vides en façade.

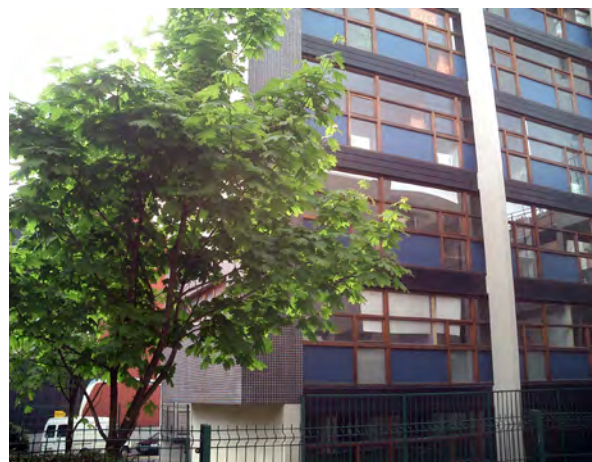
- DESCRIPTION : Immeuble de bureaux et d'habitations, à cheval sur l'avenue du 12 février 1934 et la rue Alfred de Musset. Ce bâtiment se distingue par la qualité de sa mise en œuvre, le traitement de sa façade et sa volumétrie. Du côté de la rue, des fenêtres en longueur avec des menuiseries en bois se dessinent sur une façade en mosaïque. Vers l'intérieur de l'îlot, une façade très ouverte avec des modules de menuiseries en bois et des panneaux PVC (bleu marine), qui rendent la modénature de la façade qualitative et originale.
- MATÉRIAUX : Mosaïque noire, menuiserie bois, panneaux de PVC (bleu marine), structure et couverture en béton.
- ÉTAT DE CONSERVATION : Bon état.

La façade intérieure ouverte est qualitative.  
Source iconographique: Frédéric Bohn

- La façade en mosaïque devra être conservée en l'état ou remplacée à l'identique.
- Conserver le rythme des percements.
- Conserver ou remplacer à l'identique les menuiseries

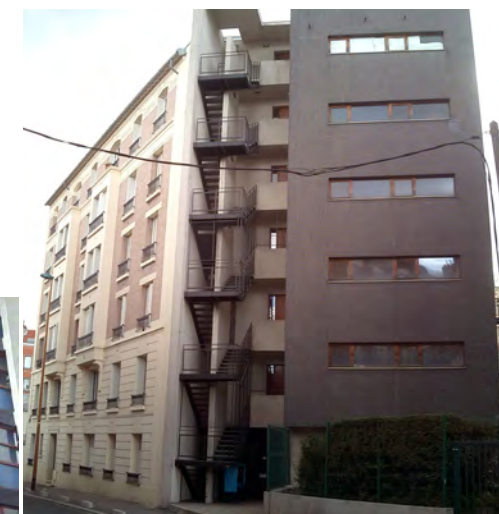
Depuis la rue, une façade en mosaïque noire et des fenêtres en longueur à conserver.  
Source iconographique: Frédéric Bohn

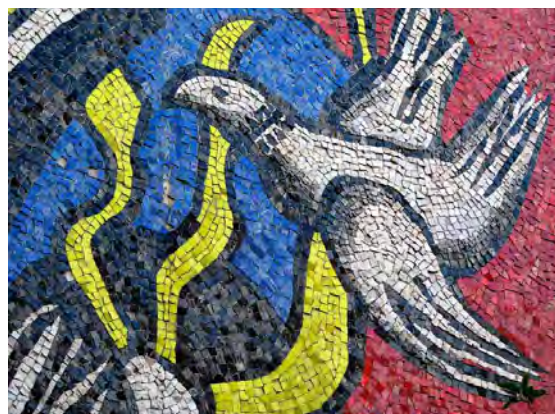
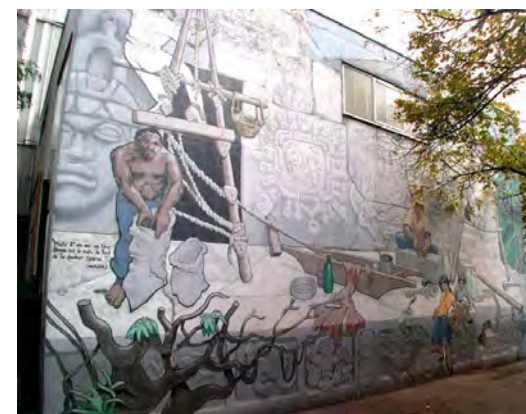
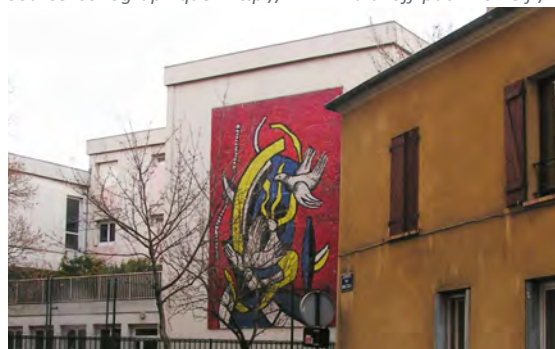
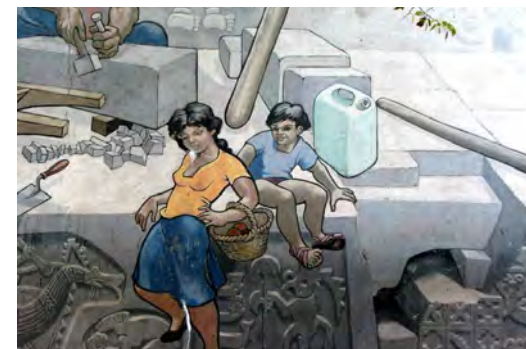
### FRESQUES DE L'ÉCOLE FERNAND LÉGER

- HISTORIQUE : La mosaïque qui donne son nom à l'école a été réalisée en 1976 par Melano Hoegger d'après un carton de Fernand Léger offert à la ville par sa veuve, Nadia Léger. La fresque du résistant a été réalisée par Camilo Henriquez Vanden-Borghet en 1976. Cet artiste Chilien (1935-2005) fut élève de Margot Guerra Vial et des « muralistes » Pedro Lobis et Marco Bonta.
- MATÉRIAUX : Mosaïques et peinture murale.
- ÉTAT DE CONSERVATION : Bon état.

- Conserver et mettre en valeur les fresques de l'école Fernand Léger, les restaurer si besoin.

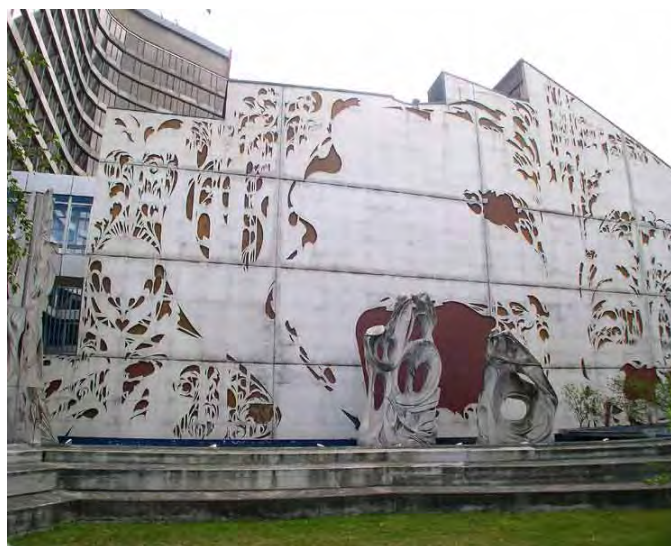
- HISTORIQUE : Dans le cadre du 1% artistique, les architectes du bâtiment de l'INSEE Denis Honegger (le même architecte que la cité Stalingrad) et Serge Lana (architecte du théâtre 71) firent construire, en 1976, une fresque gigantesque sur le mur du bâtiment. Cette fresque murale en marbre blanc sur 156 m<sup>2</sup> est agrémentée de 3 statues et d'un bassin.
- MATÉRIAUX : Mosaïques et peinture murale.
- ÉTAT DE CONSERVATION : Bon état.

La fresque monumentale a été construite en 1986 par la sculpteur M. Horn  
Source iconographique : <http://www.malakoff-patrimoine.fr/>

- Conserver et mettre en valeur cette fresque, la restaurer si besoin.
- En cas de destruction du bâtiment de l'INSEE, la fontaine pétrifiée sera à démonter (les parties où cela est techniquement possible) et à replacer dans un autre endroit de la ville.

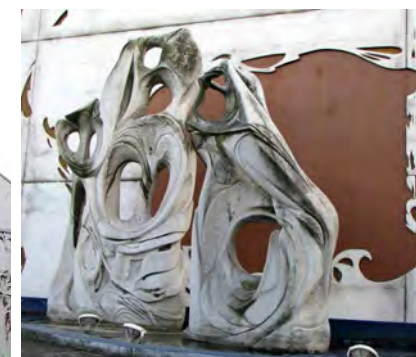
Les sculptures datent de 1976

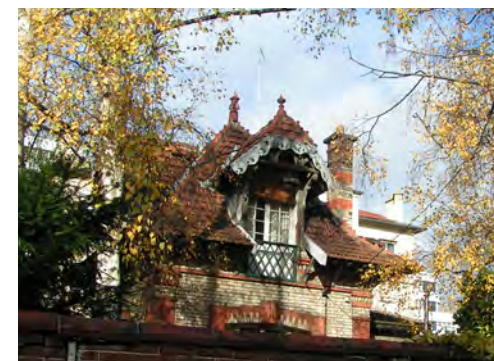
Maison de style Anglo-Normand fin du XIX<sup>ème</sup> siècle

- Remplacer les poteaux anti-stationnement peu qualitatifs par de la végétation ou des bancs.
- Aménager le sol de manière uniforme en pavé.
- Privilégier la présence de végétaux privatifs débordant sur l'espace public.

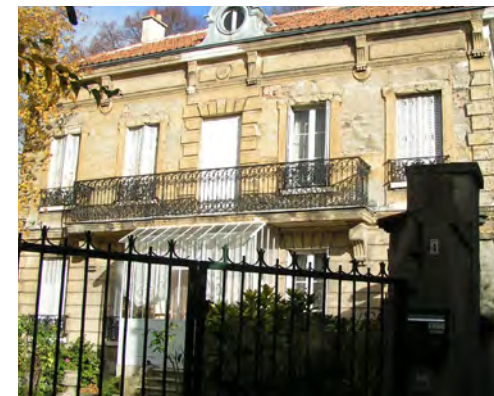
Maison bourgeoise de la fin du XIX<sup>ème</sup> siècle

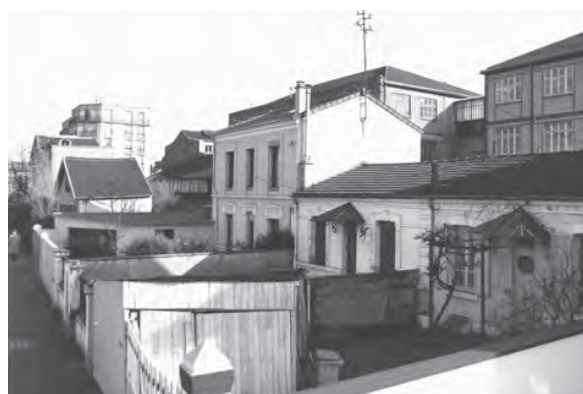
Source iconographique : Base Mérimée IA00075722 p.31

- HISTORIQUE : Emile Cacheux était un ingénieur et «promoteur» de cités ouvrières qui a vécu durant la fin du XIX<sup>ème</sup> siècle. Il a mis en place des théories sur les pratiques nouvelles de la construction de l'habitat populaire qui ont fait l'objet d'un ouvrage « *État des habitations ouvrières à la fin du XIX<sup>ème</sup> siècle* » dans lequel il énonce les règles hygiénistes et de confort indispensables à tous. La plupart des maisons individuelles construites par les ouvriers à cette époque étant issues de l'auto-construction, celles-ci ne sont pas toujours salubres et pérennes. La Villa Cacheux a été construite par l'ingénieur en 1885 aux bords de la voie de chemin de fer. Elle dessert des petites maisons modestes (habitations de plein-pied ou R+1).

- MATÉRIAUX : Passage en enrobé.
- ÉTAT DE CONSERVATION : État moyen (plusieurs maisons d'origine ont été remplacées ou fortement modifiées.)

- Privilégier la présence de végétation privative visible depuis l'espace public.
- Privilégier les murs bahuts ajourés en partie haute.
- Aménager le sol de manière uniforme en pavé, béton ou asphalte qualitatif.

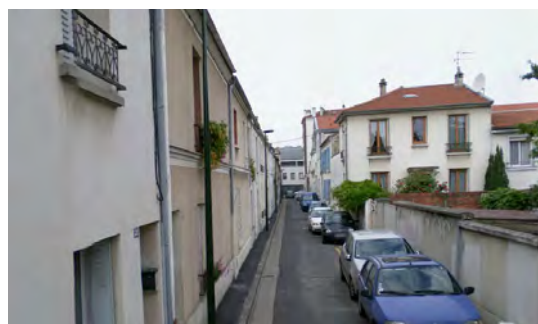
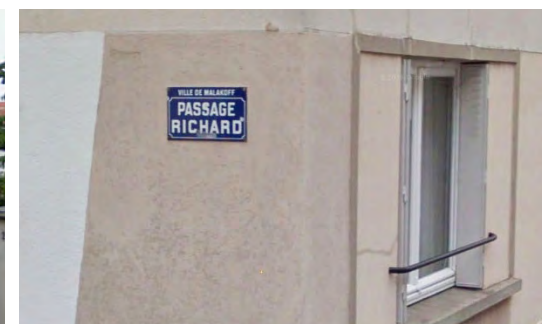
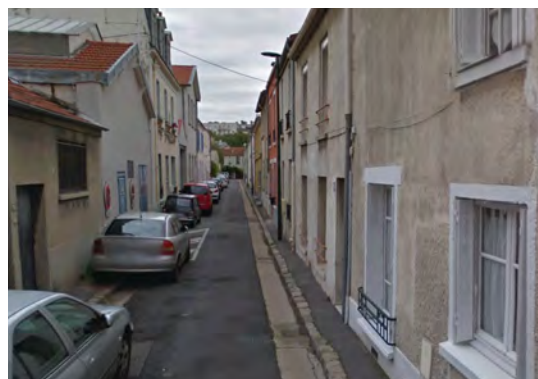
- HISTORIQUE : Passage appelé ainsi en référence à son premier propriétaire: un spéculateur immobilier ayant acheté vers la fin du XIX<sup>ème</sup> siècle les terrains bordant le passage ainsi que de nombreuses parcelles dans le XV<sup>ème</sup> arrondissement. Les maisons de part et d'autre du passage sont de style modeste et simple, celles-ci ont quasiment toutes à l'alignement. Etant donné l'étroitesse du passage celles-ci ne dépassent pas un étage. Cet alignement confère au passage un caractère assez homogène, le passage est embelli par les différentes couleurs des volets et des façades des maisons.
- MATÉRIAUX: Le passage est en enrobé, les bordures de trottoirs sont en grès.
- ÉTAT DE CONSERVATION : Bon état

- Privilégier la présence de végétation privative visible depuis l'espace public.
- Privilégier les couleurs vives sur les façades et les volets.

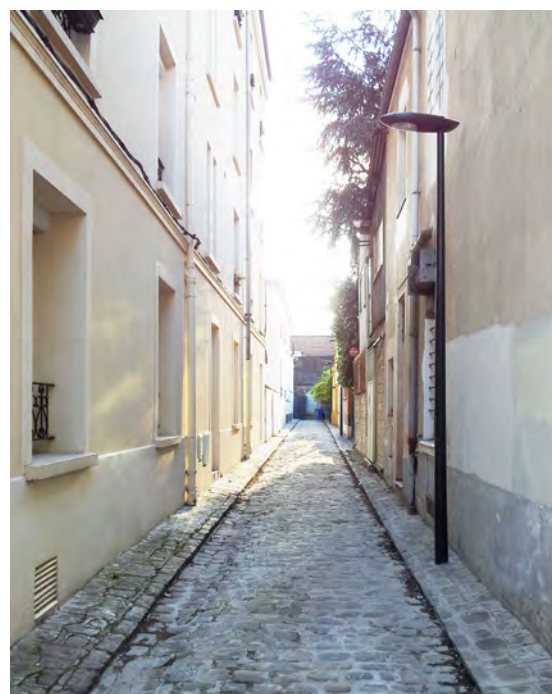
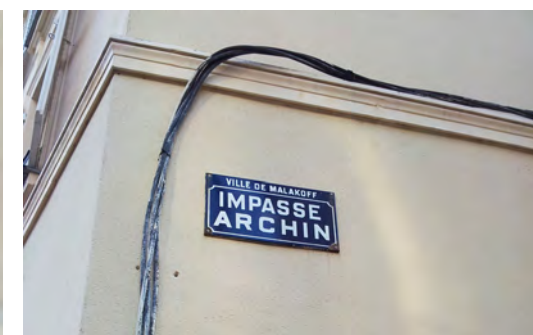
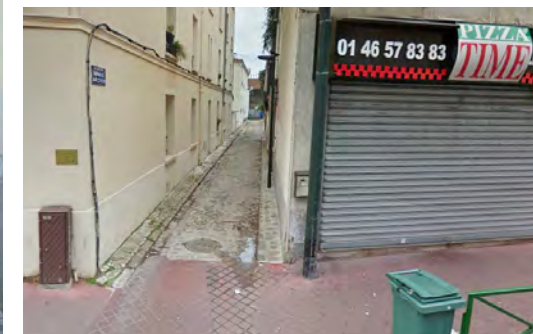
- HISTORIQUE : Ce passage date de 1891, Archin étant certainement le nom du propriétaire des lieux. Il est l'un des rares passages où le sol pavé a été conservé d'où l'importance de le protéger.
- MATÉRIAUX : L'impasse est entièrement pavée de grés, ce qui lui offre un caractère intime. Son pavage ancien lui apporte une dimension patrimoniale, qu'il est important de conserver.
- ÉTAT DE CONSERVATION : Bon état

- Privilégier un traitement de sol en pavé.
- Veiller à ce que l'impasse continue à être visible depuis le boulevard.
- Traiter de façon qualitative la transition entre l'enrobé du boulevard Gabriel Péri et le pavage de l'impasse.

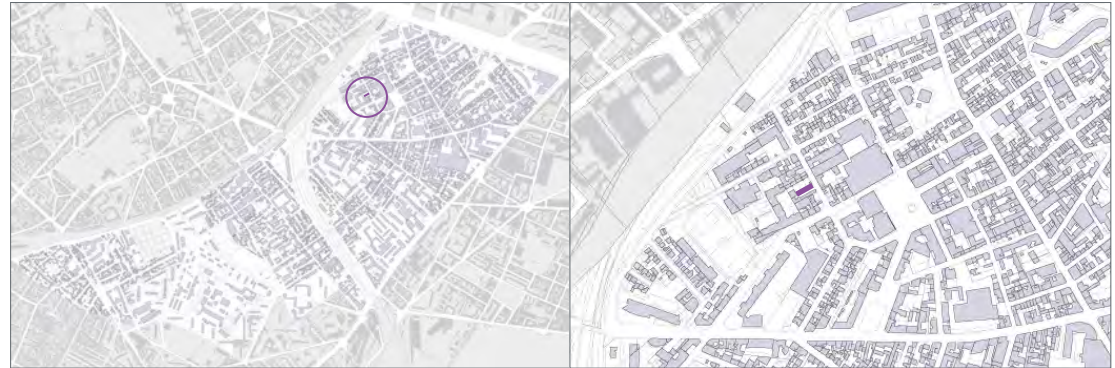
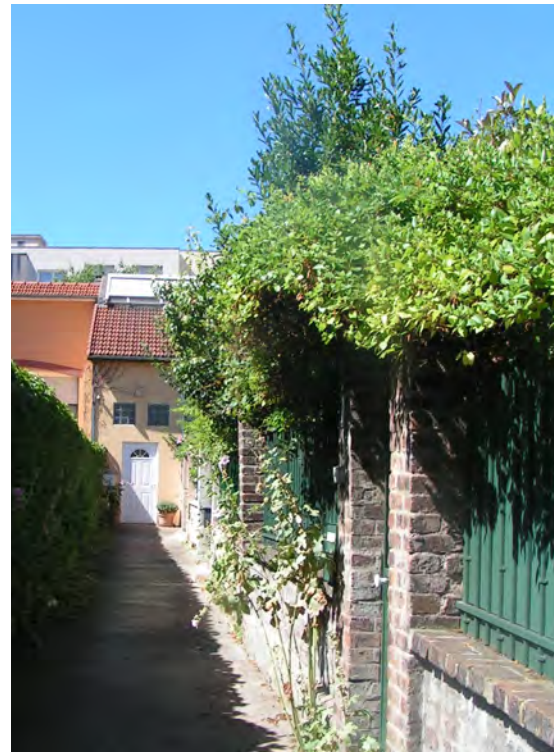
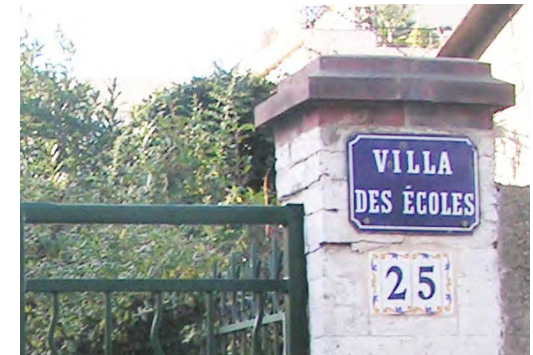
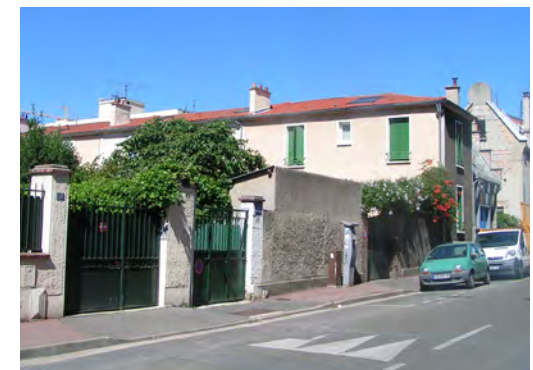
- HISTORIQUE : La Villa des Écoles est piétonne, privée et en impasse. Cette voie située au centre de la parcelle est bordée de part et d'autre par des petits jardins. Ce petit passage dessert deux rangées de petites maisons modestes accolées datant du XX<sup>ème</sup> siècle. Elle est fermée d'une grille en fer forgé qui laisse les jardins visibles depuis l'espace public. Les jardins sont limités par des murs bahuts avec des piliers en briques, qu'il est important de conserver.
- MATÉRIAUX : Petit passage en enrobé.
- ÉTAT DE CONSERVATION : Bon état.

- La grille d'entrée ne doit pas être occultée.

- Privilégier la présence de végétation privative visible depuis l'espace public.

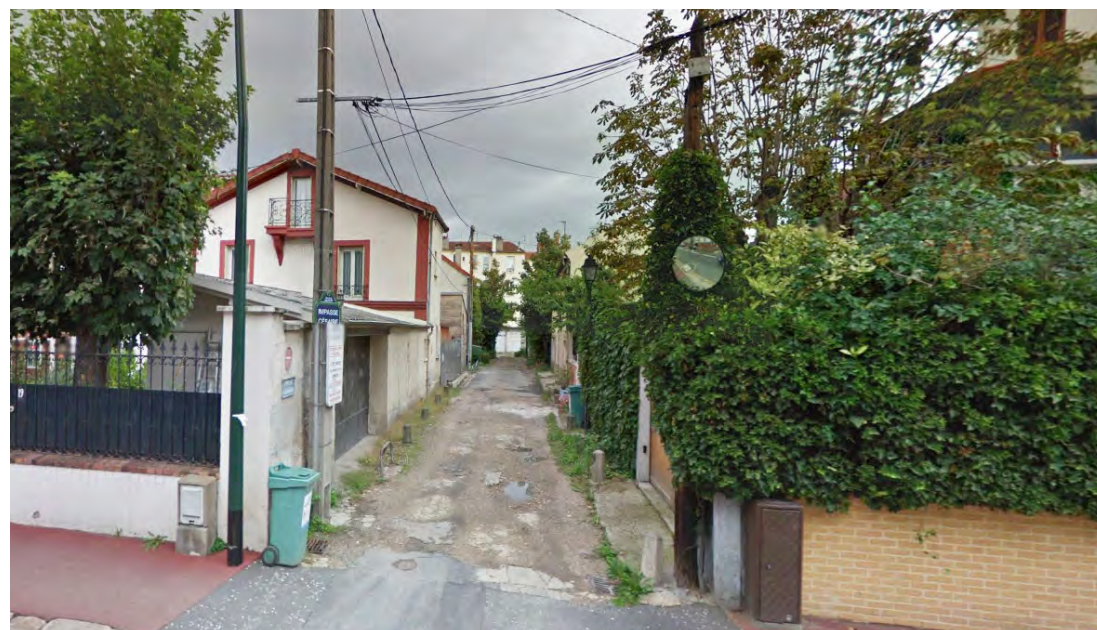
- HISTORIQUE : Selon des plans anciens, cette impasse existe depuis au moins 1876 (selon le plan d'alignement de la rue des Epinettes/ ancienne avenue A. Dumont). Celle-ci est très paysagère, elle est bordée de part et d'autre par des jardins plantés, ce qui lui offre un caractère très végétal.
- MATÉRIAUX : Enrobé/terre
- ÉTAT DE CONSERVATION : Mauvais état

- Aménager le sol de l'impasse en pavage ou en stabilisé avec des parties végétales de chaque côté. Éviter autant que possible l'enrobé.
- Privilégier la présence de végétation privative visible depuis l'espace public.

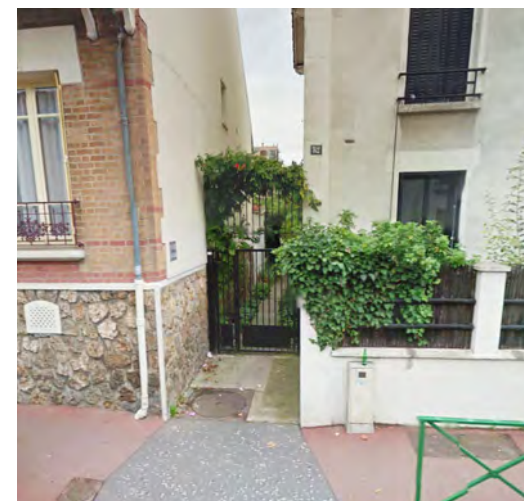
- HISTORIQUE : Cette voie située dans le quartier des fosses rouges porte le nom de Vauban depuis 1894 en référence bien sûr aux enceintes de Vauban auxquelles le fort de Vanves appartient. La végétation qui y est abondante lui offre une qualité urbaine et paysagère visible depuis la rue.
- MATÉRIAUX : Dalles en béton, végétation de chaque côté, grille en fer forgé.
- ÉTAT DE CONSERVATION : Bon état

- Privilégier la végétalisation de l'impasse qui participe à sa qualité.
- Veiller à ce que la grille en fer forgé ne soit pas occultée et que l'impasse continue à être visible depuis la rue.

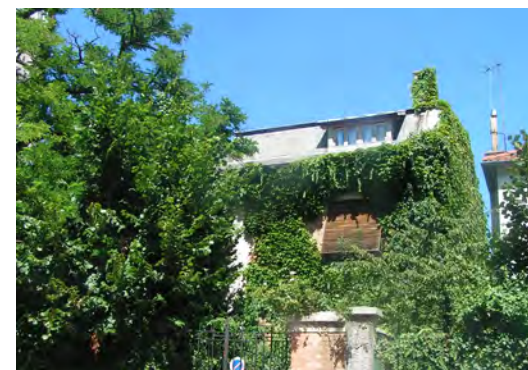
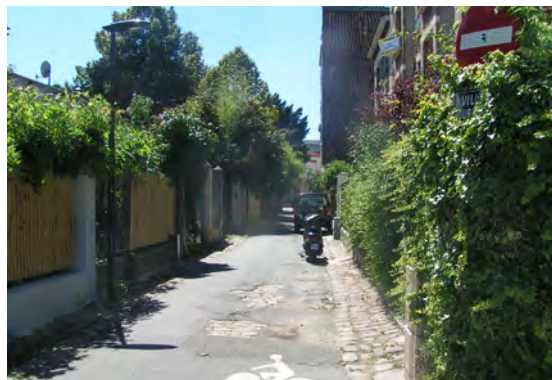
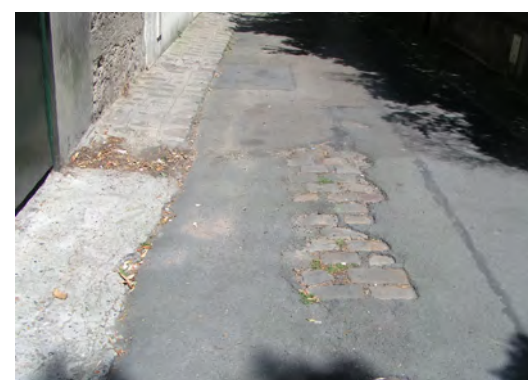
La Villa Bourgeois est marquée par une architecture très représentative des années 30.

- Privilégier la présence de végétation privative visible depuis l'espace public.
- Remplacer l'enrobé par un matériau plus noble comme le pavage en pierre.

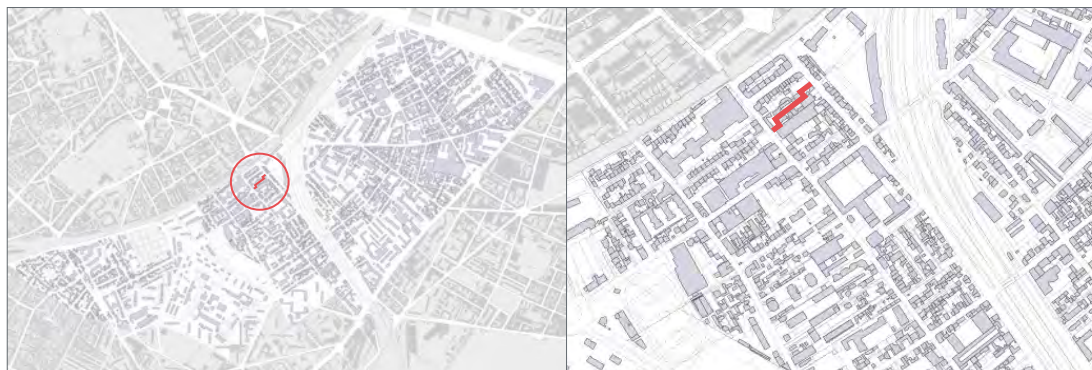
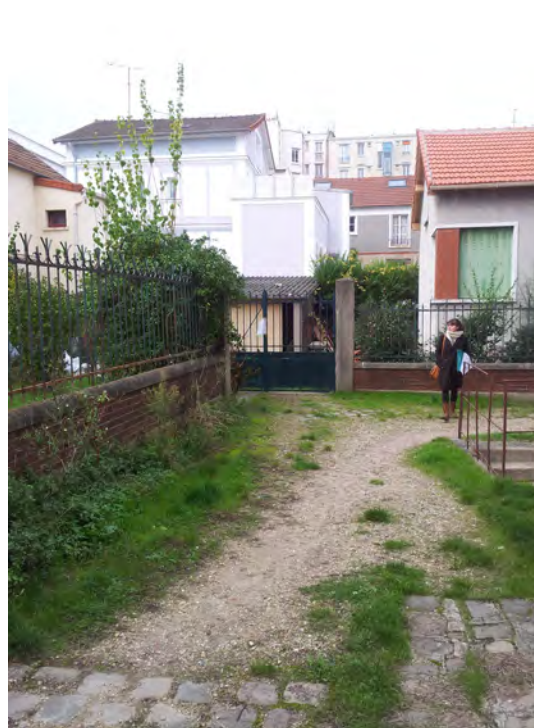
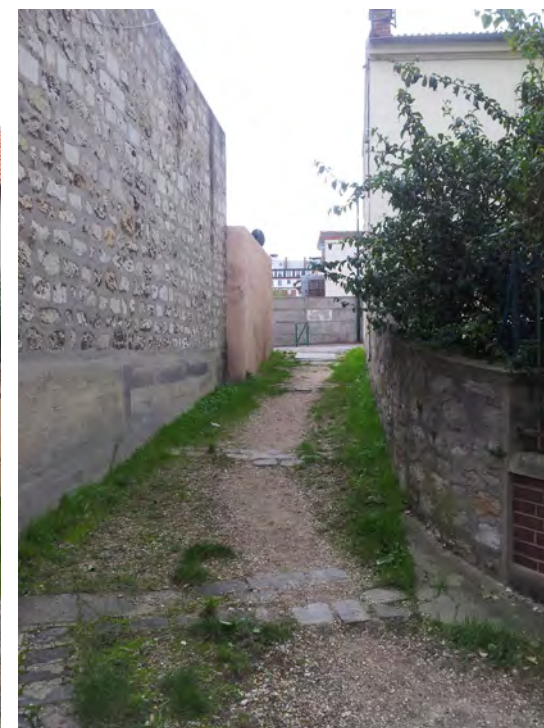
## CITÉ JEAN-JAURÈS

- HISTORIQUE : La cité Jean-Jaurès est un passage public et privé, qui permet de desservir plusieurs habitations, de différents types : petits immeubles de ville et pavillons.
- MATÉRIAUX : Passage en graviers et bandes de grès, planté de part et d'autre (végétation spontanée).
- ÉTAT DE CONSERVATION : Bon état.

- Privilégier la conservation ou la reconstruction à l'identique des murs bahuts ainsi que les ferronneries des clôtures qui délimitent les jardins privés.
- Privilégier la présence de végétation privative visible depuis l'espace public.
- Traiter le sol du passage de manière qualitative en pavés de pierre naturelle.

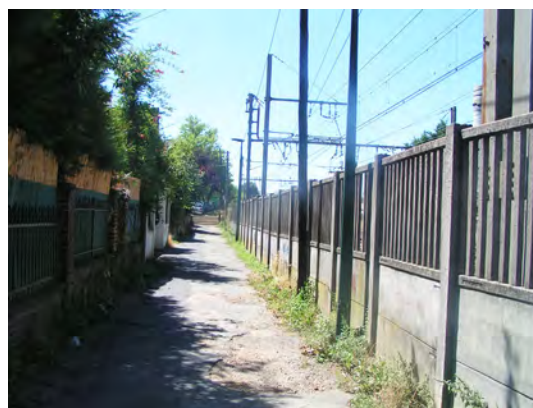
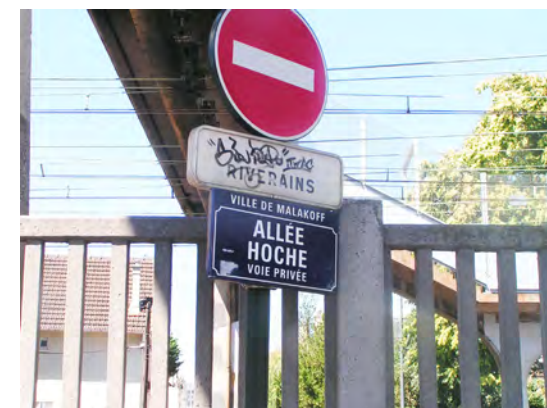
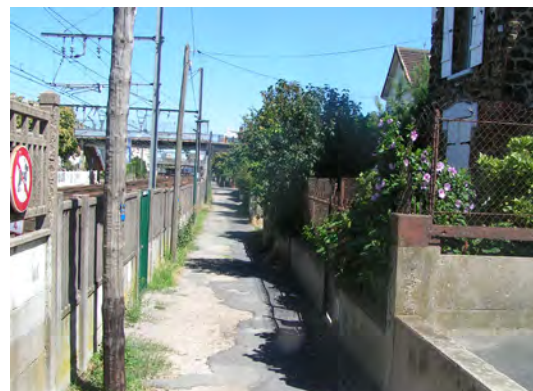
### ALLÉE HOCHÉ

- HISTORIQUE : L'allée Hoche est une allée privée et piétonne (accès pour les voitures au Nord/Est réservé à la desserte des maisons). Les habitations qui la bordent sont de style éclectique plutôt modeste et de typologie mixte (pavillons et petits immeubles). Les petits jardins en frontage sont tous végétalisés et participent par la végétation qui déborde à la qualité urbaine et paysagère de l'allée.
- MATÉRIAUX : Allée en enrobé, trottoirs très étroits avec des bordures en béton.
- ÉTAT DE CONSERVATION : État moyen (l'enrobé est abîmé et mérite une réfection ou d'être changé).

- Privilégier la présence de végétation privative visible depuis l'espace public.
- Traiter le sol du passage de manière qualitative en pavés de pierre.
- En cas de travaux sur le réseau électrique les fils aériens doivent être enterrés
