## 5.2 – ANNEXE PATRIMONIALE DU RÈGLEMENT

**LE PATRIMOINE** DE MALAKOFF : LE PETIT PATRIMOINE, LES PASSAGES, LES SENTES ET LES VILLAS

# Malakoff

PLU approuvé le 16 décembre 2015

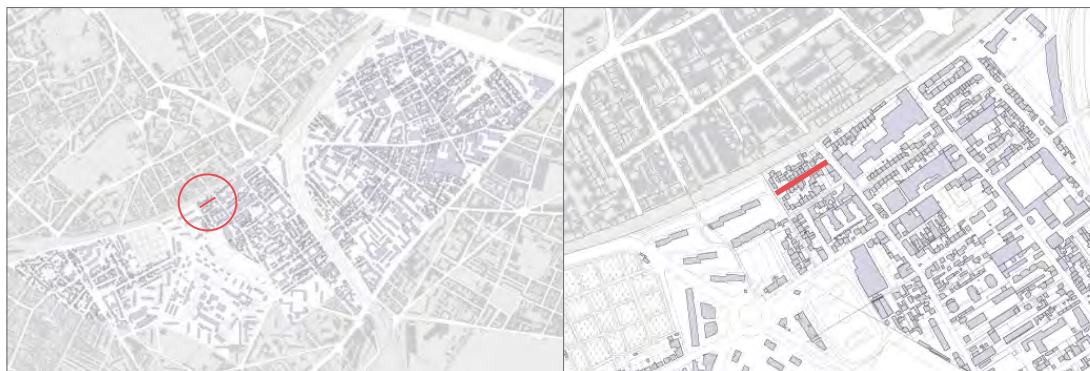
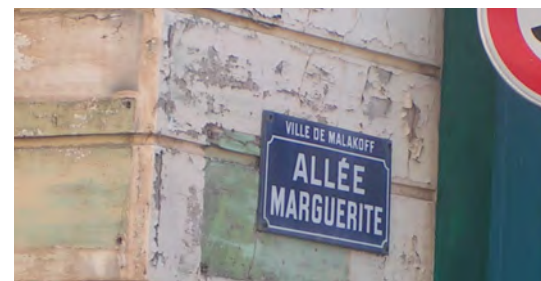
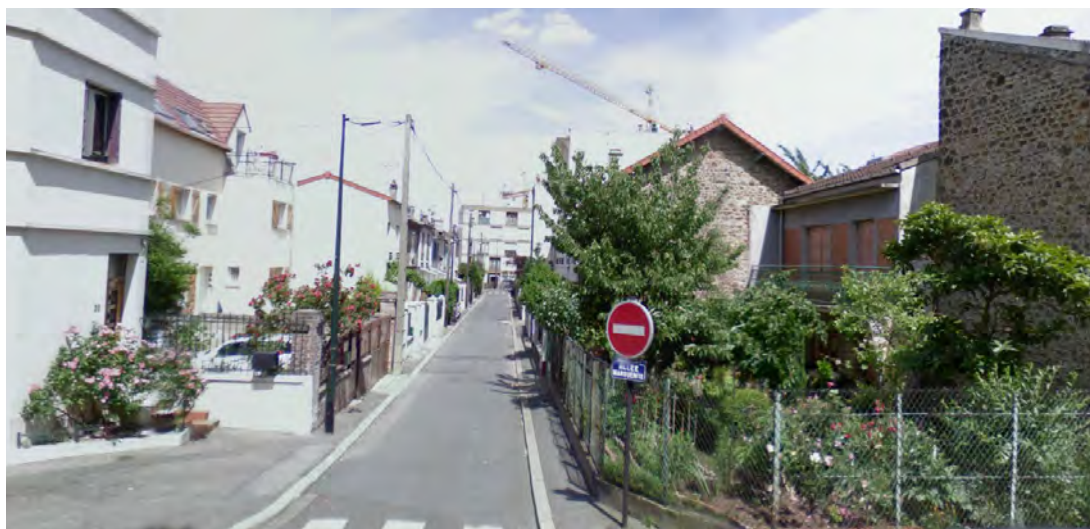
## ALLÉE MARGUERITE

- DESCRIPTION : L'allée Marguerite est une voie bordée par des pavillons au style éclectique. Des jardins sont plantés en frontage, ce qui lui offre de grandes qualités urbaine et paysagère. Le stationnement y est interdit, ce qui participe à sa qualité.
- MATÉRIAUX : Le passage est recouvert d'enrobé et les trottoirs très étroits ont des bordures en béton.
- ÉTAT DE CONSERVATION : Bon état.

- Privilégier la présence de végétation privative visible depuis l'espace public.
- Privilégier les murs bahuts surmontés de clôtures ajourées en partie haute afin que les jardins privatifs soient toujours visibles depuis l'espace public.

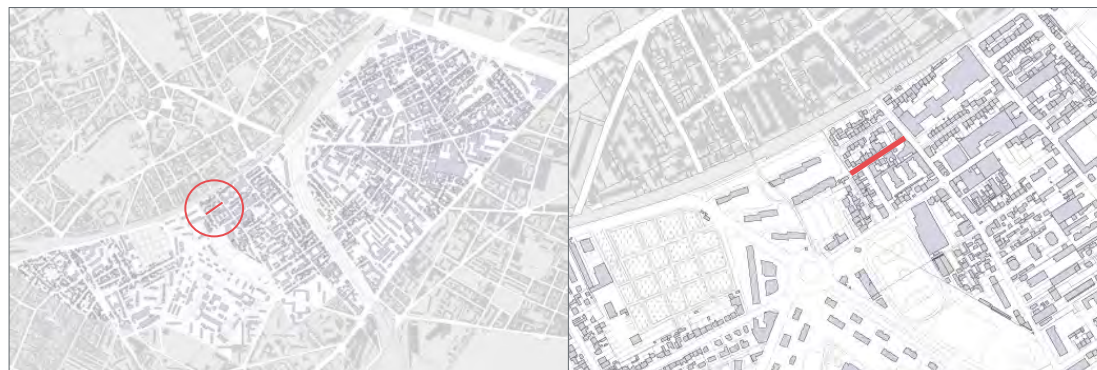
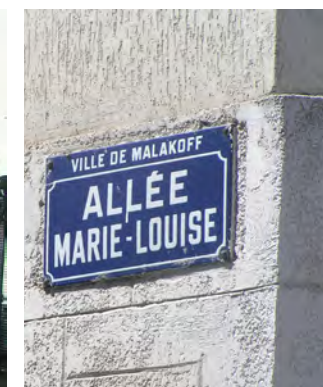
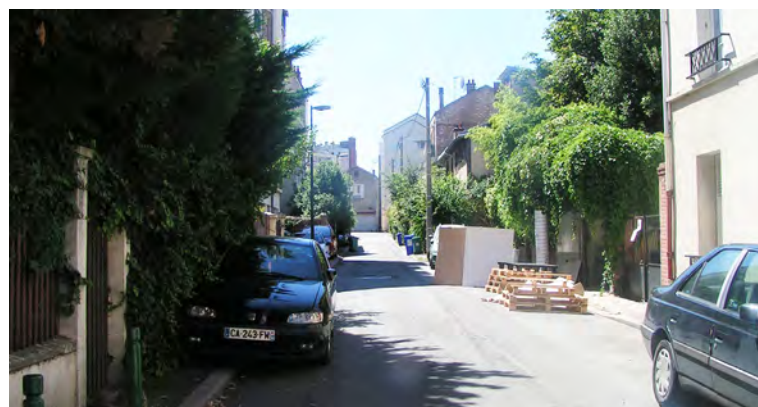
## ALLÉE MARIE LOUISE

- DESCRIPTION : L'allée Marie Louise est bordée par des pavillons au style éclectique. La végétation des jardins privatifs devant les maisons débordent sur la rue.
- MATÉRIAUX : L'allée a été réalisée en enrobé.
- ÉTAT DE CONSERVATION : Bon état.

- Privilégier la présence de végétation privative visible depuis l'espace public.
- Privilégier les clôtures et les portails ajourés.

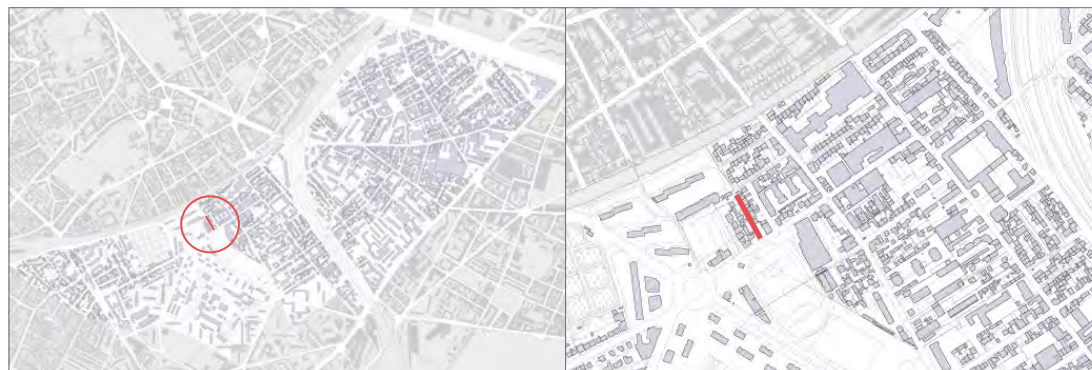
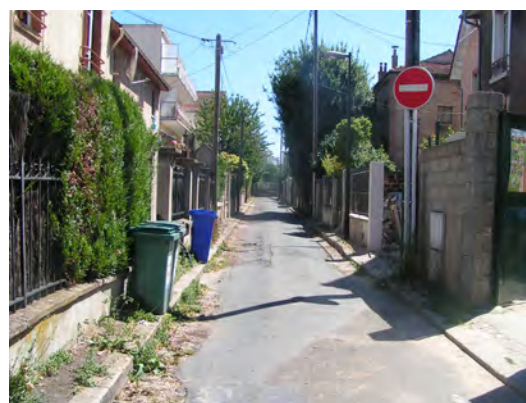
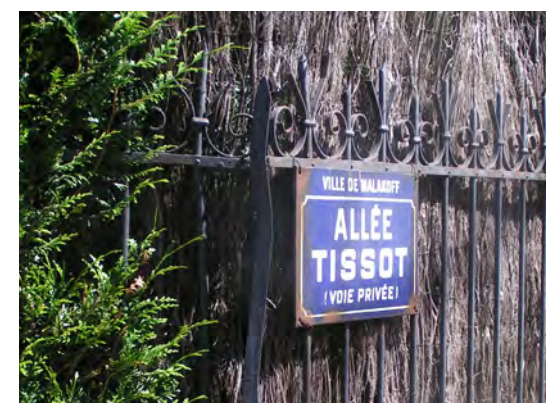
## ALLÉE TISSOT

- DESCRIPTION : L'allée Tissot est bordée par des pavillons et des petits immeubles de ville. Il donne accès « aux jardins partagés des Nouveaux ». De nombreux petits jardins lui donnent un aspect intime et végétal, cependant l'espace des jardins partagés est clos d'un haut portail, ce qui le rend invisible depuis l'espace public.
- MATÉRIAUX : L'allée a été réalisée en enrobé.
- ÉTAT DE CONSERVATION : État moyen.

- Remplacer la clôture actuelle par une clôture ajourée afin de rendre plus visible les jardins partagés depuis l'espace public.
- Privilégier la présence de végétation privative visible depuis l'espace public.

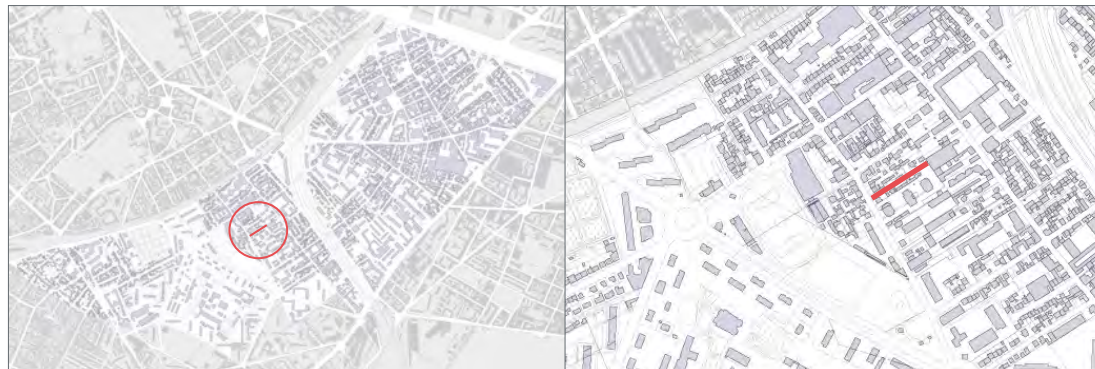
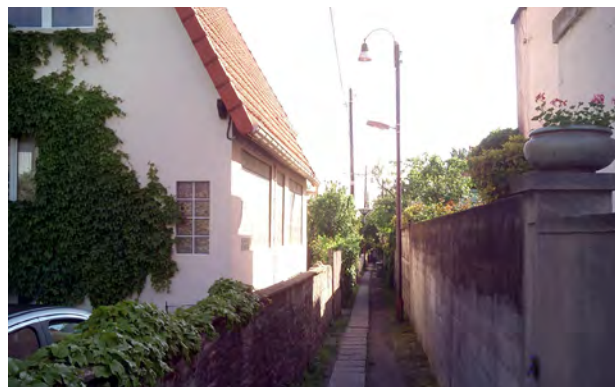
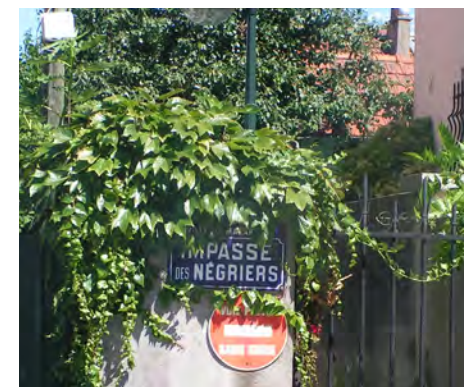
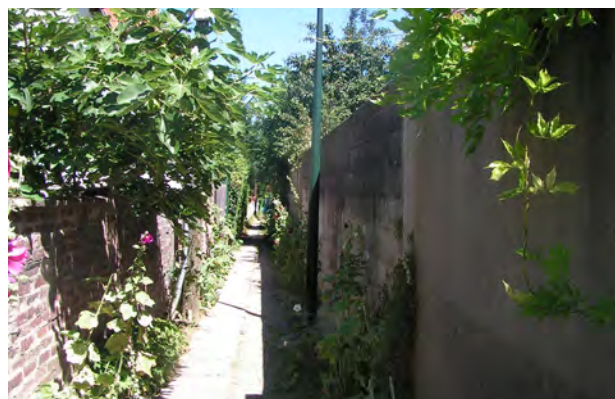
## IMPASSE DES NÉGRIERS

- HISTORIQUE : Ce nom fait référence aux arbres qui étaient plantés dans ce passage : pruniers, cerisiers ou encore des vignes. Au XIX<sup>ème</sup> siècle, des vignes occupaient le territoire de la commune pour la confection du vin et du vinaigre.
- MATÉRIAUX : Chemin en terre battue avec des pavés en béton, très étroit et strictement piéton.
- ÉTAT DE CONSERVATION : État moyen.

- Conserver la grille en fer forgé ajourée à l'entrée de l'impasse .

- Occulter la grille

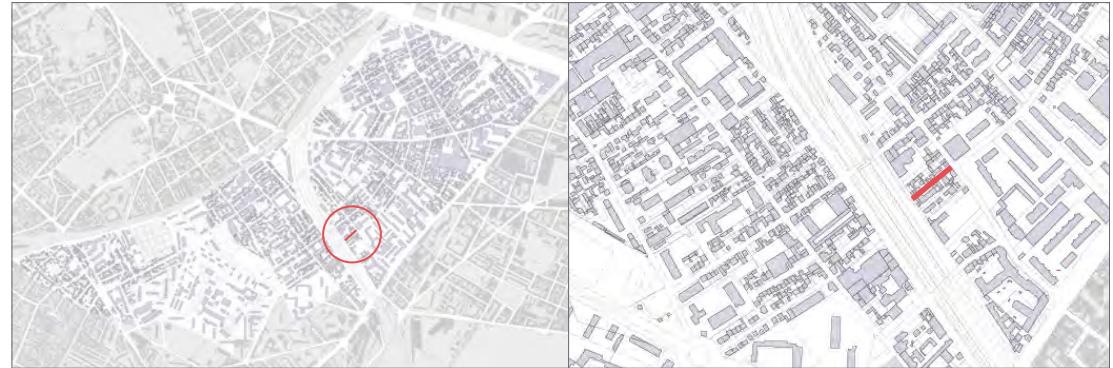
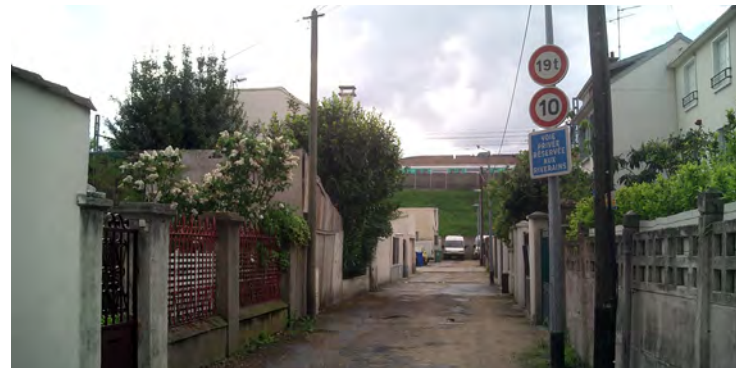
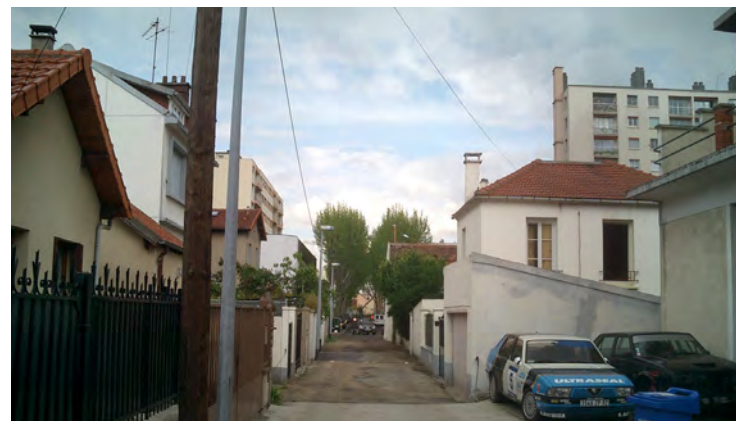
- HISTORIQUE : L'impasse des fosses rouges a été nommée en référence des anciennes carrières d'argile rouge qui se trouvaient sur le territoire de la commune avant sa densification. D'ailleurs ces carrières d'argile rouge permettaient d'alimenter en matière première les briqueteries locales. Aujourd'hui, est très peu fréquentée par les automobilistes.
- MATÉRIAUX : Impasse en enrobé et gravillons.
- ÉTAT DE CONSERVATION : Etat moyen. L'enrobé est dégradé.

- Remplacer le sol de l'Impasse par un matériau moins standard plus adapté à ce type de voie ( pavage, stabilisé...).
- Privilégier la présence de végétation privative visible depuis l'espace public.

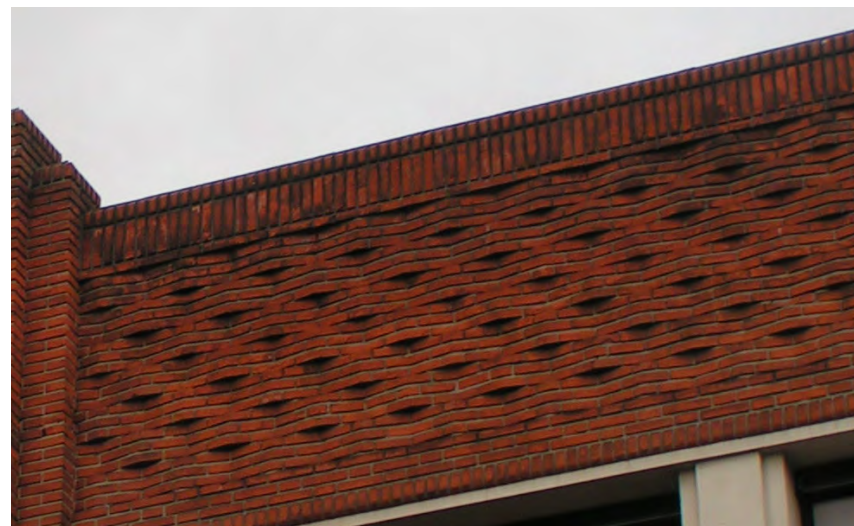
Brique d'argile : Bibliothèque Perception, place du 14 Juillet

- Les murs ou ouvrages en briques prévus pour être apparents doivent être préservés ou remplacés à l'identique, au regard de la nature des travaux envisagés. Sur ces murs, l'enduit ou la peinture sont interdits, sauf si des contraintes techniques le justifient.
- Les joints doivent être réalisés en mortier de même nature, de même profil et de même teinte que celui existant.
- Après une éventuelle consolidation, la façade pourra être nettoyée à l'eau courante, au savon neutre et à la brosse.
- Si l'on doit remplacer certaines briques, celles-ci seront restituées dans le matériau et la polychromie d'origine.
- L'anti-graffiti sera incolore, microporeux, mat, non filmogène et non jaunissant.
- Les raccordements irréguliers de tuyauteries et de câbles qui altèrent la géométrie de la façade seront détruits.

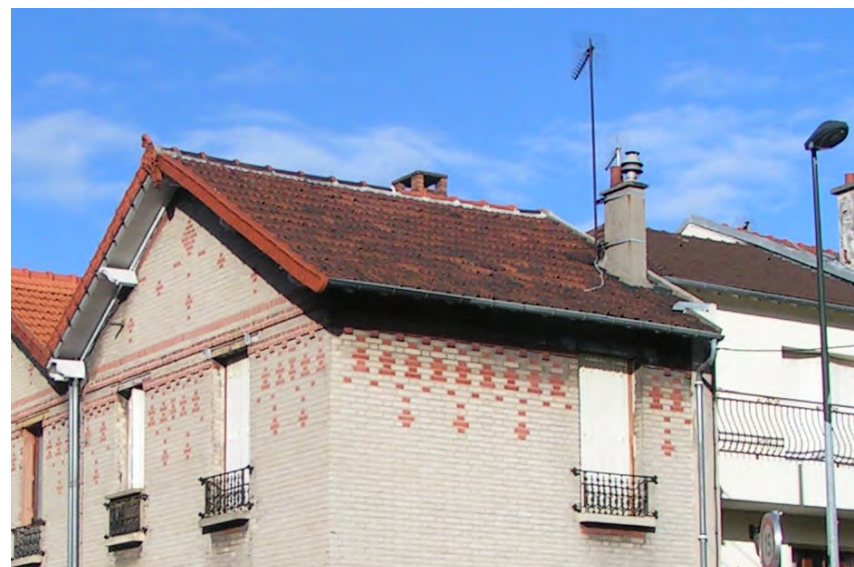
Brique silico-calcaire, maisons jumelles rue Eugène Varlin

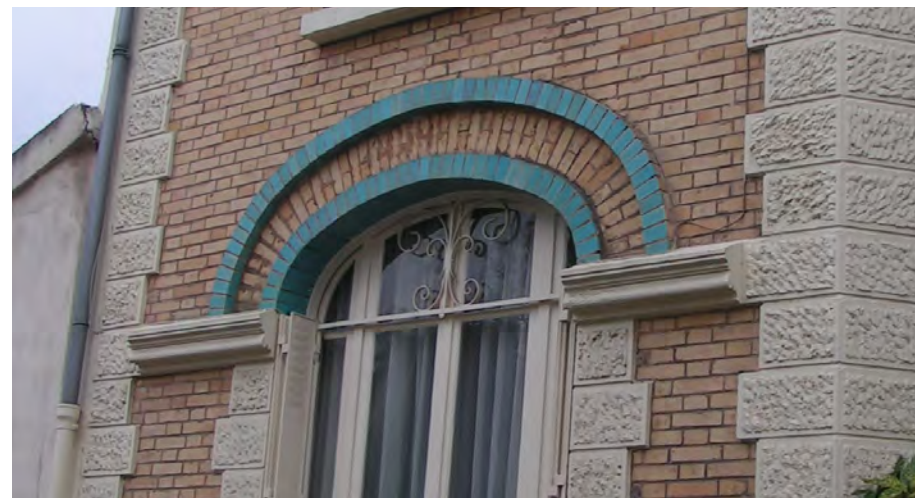
Brique silico-calcaire, céramique turquoise, maison rue Perrot

- Les joints seront réalisés avec un mortier de même nature, même teinte et même profil que celui existant.
- Après une éventuelle consolidation, les éléments de modénature de la façade et les parties ornementées seront restitués dans leur état d'origine.
- L'anti-graffiti sera incolore, microporeux, mat, non filmogène et non jaunissant.
- Décapage chimique avec un pH neutre, vérification et réfection des joints.
- Les raccordements irréguliers de tuyauteries et de câbles qui altèrent la géométrie de la façade seront détruits.

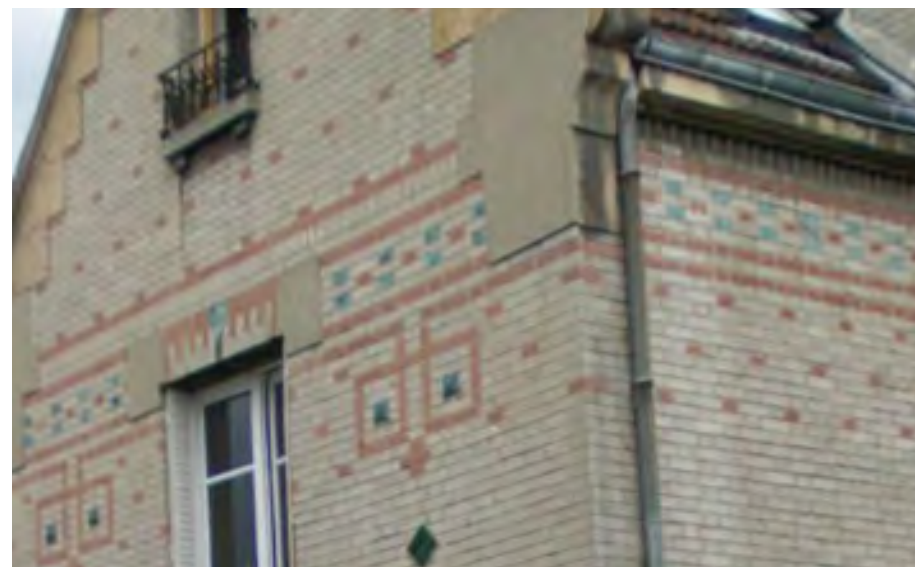
Alternance de briques claires, briques rouges et briques vernissées turquoise, maison rue Eugène Varlin

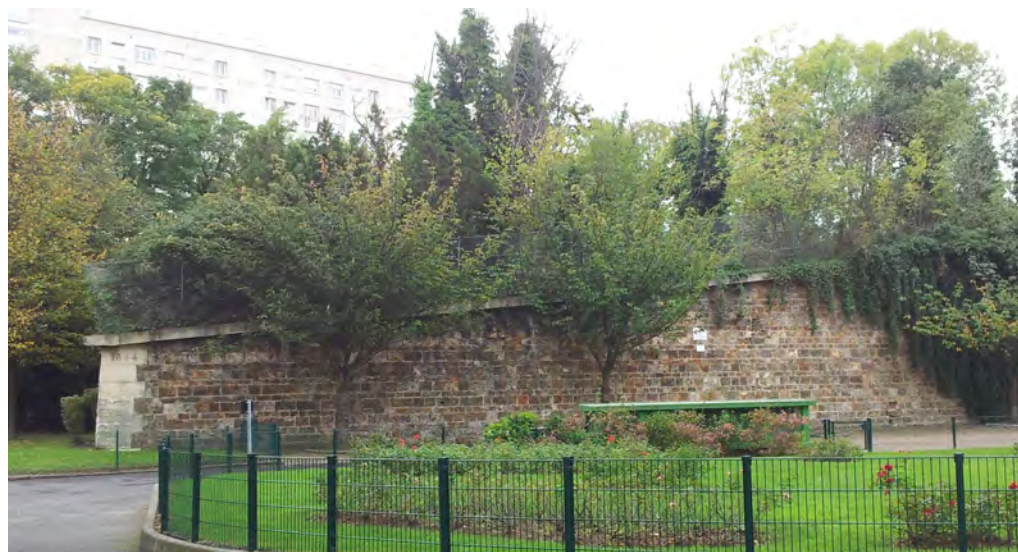
*Le fort de Vanves*

- Les murs ou ouvrages en moellons de meulière prévus pour être apparents devraient être conservés, au regard de la nature des travaux envisagés. Sur ces murs, l'enduit ou la peinture ne sont pas recommandés, sauf si des contraintes techniques le justifient.
- Après une éventuelle consolidation la façade pourra être nettoyée à l'eau courante sous basse pression. Les poussières grasses dues à la pollution atmosphérique sont éliminées à l'aide de nettoyeurs légèrement alcalins.
- Les joints dégradés peuvent être piochés et regarnis à l'identique avec ou sans décor de rocaïlle.

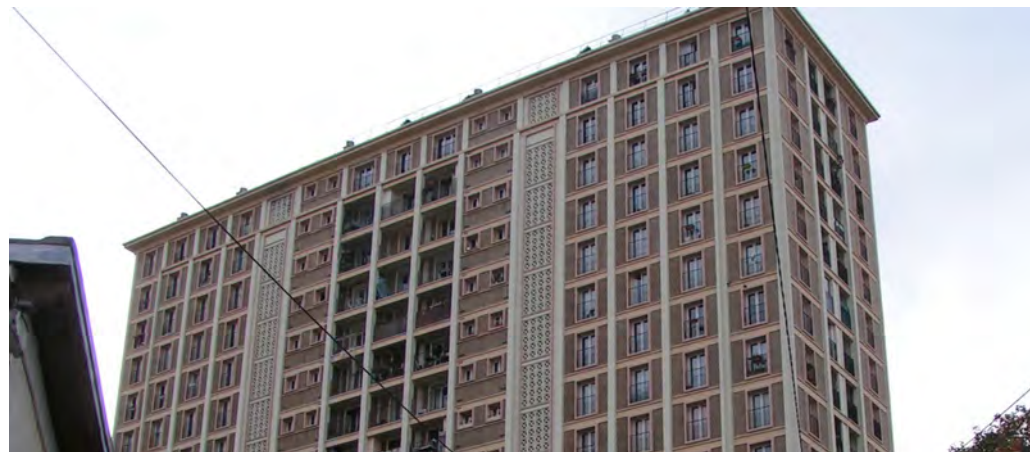
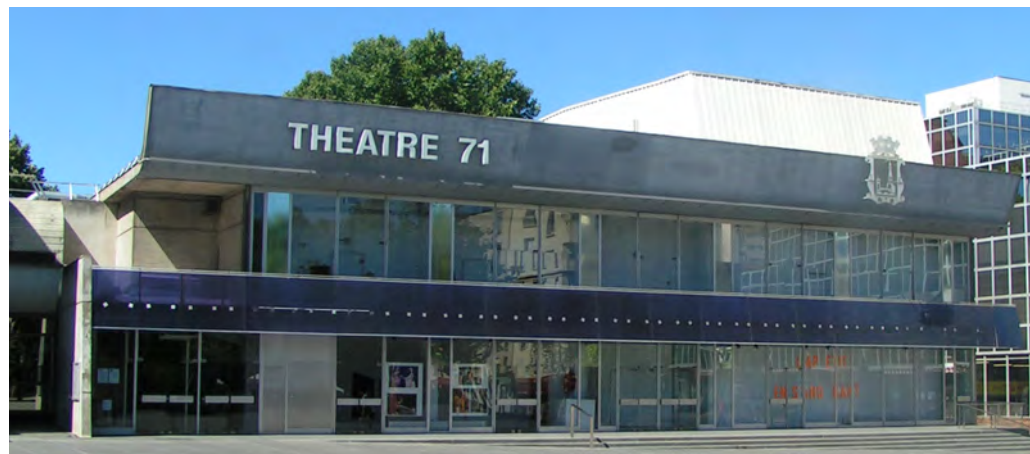
- La teinte et l'aspect de l'enduit, du béton brut ou de la peinture devront être les mêmes que ceux d'origine.
- Les travaux d'étanchéité de la façade font l'objet d'un traitement adapté.
- Les réseaux parasites qui encombrant la façade sont déposés.

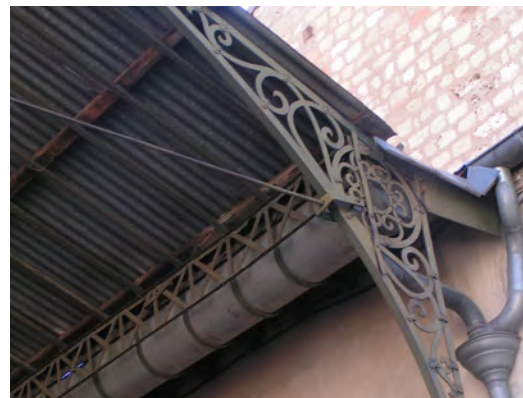
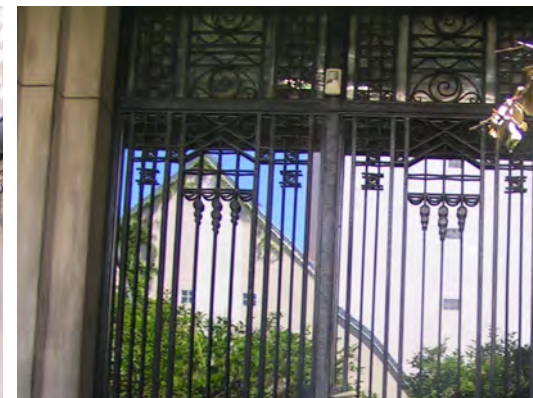
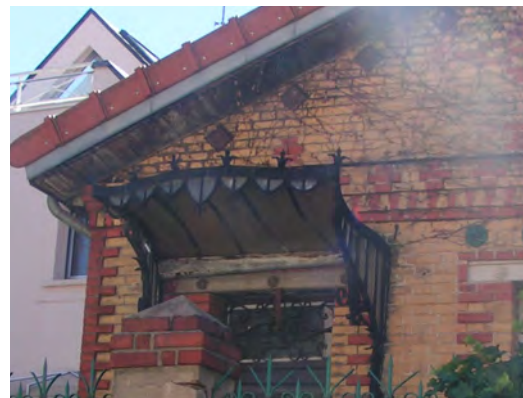
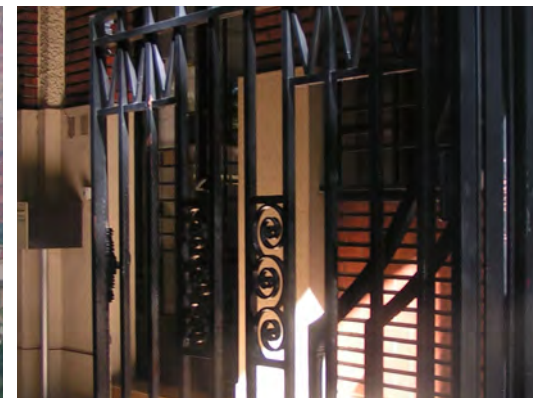
- Un diagnostic est réalisé pour déterminer l'état de l'ouvrage et définir les travaux à réaliser.
- La finition et la teinte d'origine de la porte seront conservées comme à l'origine.
