## DOSSIER N°2025-10-92-028

# Audit structure

50, Bd. du Colonel Fabien, 92240 Malakoff

| Référence | Rédaction | Validation | Date | Indice |
|---|---|---|---|---|
| 2025-10-92-028 | HN. NGUYEN | A. MARIANI | 01/12/2025 | A |

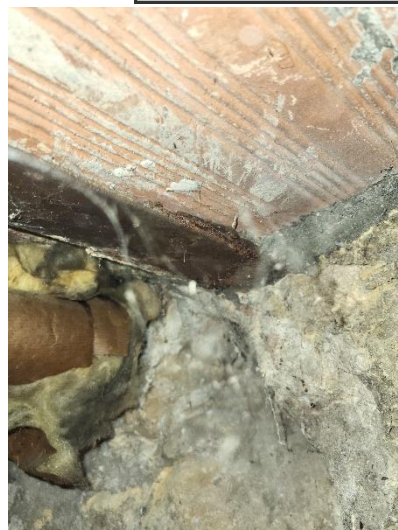
*Photos – D<sub>02</sub>*

- Corrosion par piqures des poutrelles métalliques du plancher haut ;
- Corrosion feuilletante de la semelle inférieure au droit de l'appui des poutrelles métalliques du plancher haut (côté où le soupirail est obstrué).

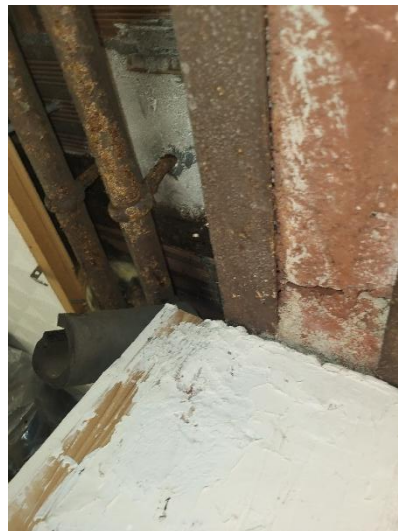
*Photos – D<sub>03</sub>*

- Corrosion superficielle des poutrelles métalliques (linteau des ouvertures) ;
- Corrosion par piqures des poutrelles métalliques du plancher haut.

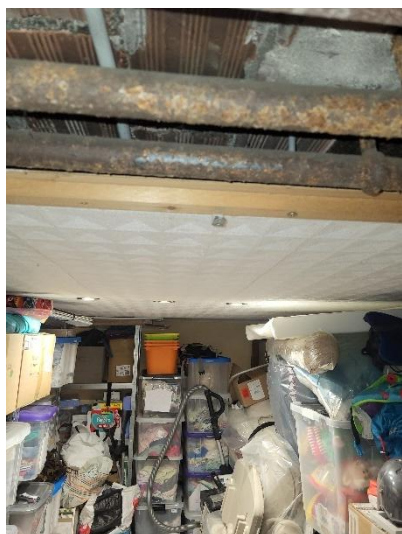
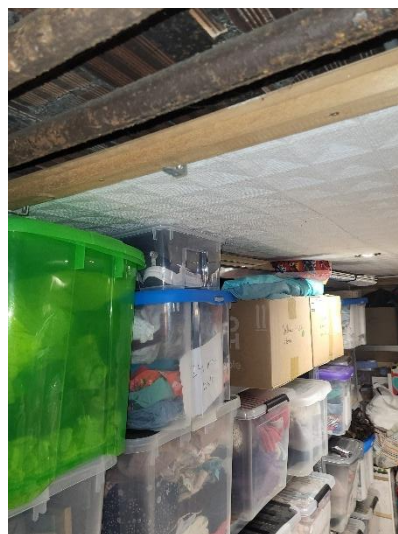
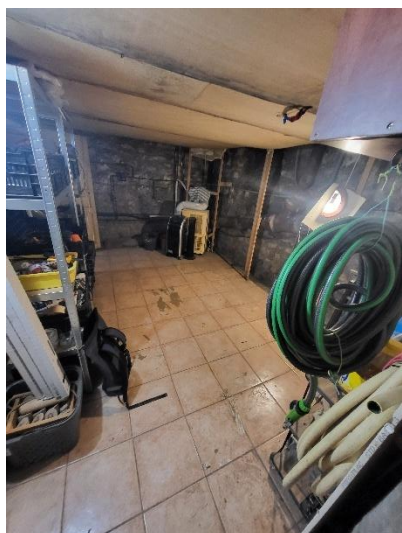
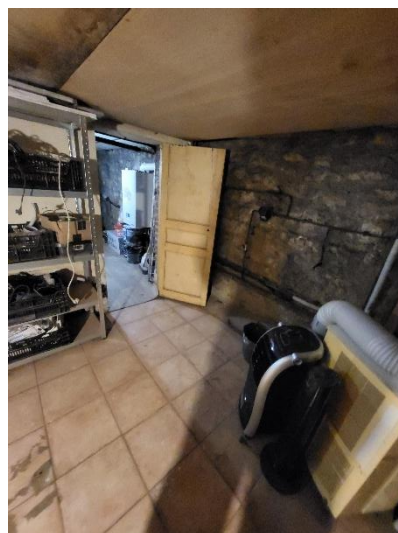
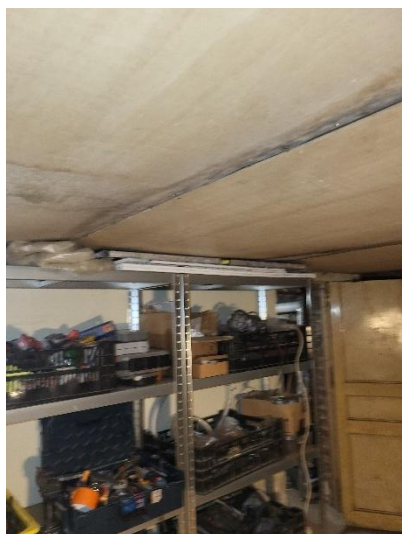
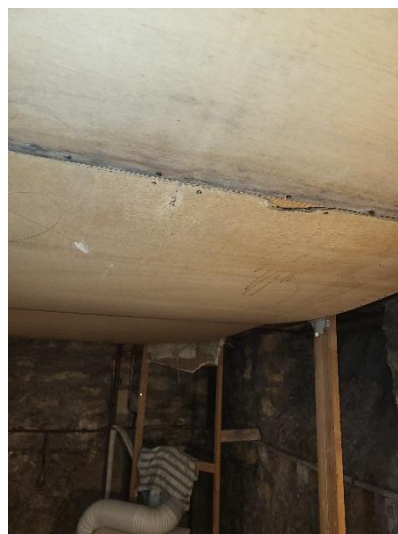
*Photos – Faux-plafond*

**Nota :** la présence d'un faux plafond (vide entre faux-plafond et plancher métallique) ne permet pas l'observation complète des poutrelles.

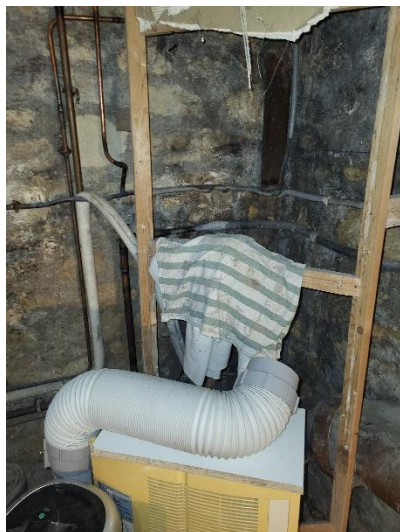
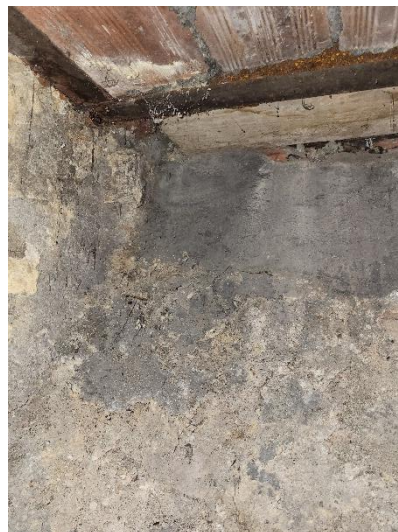
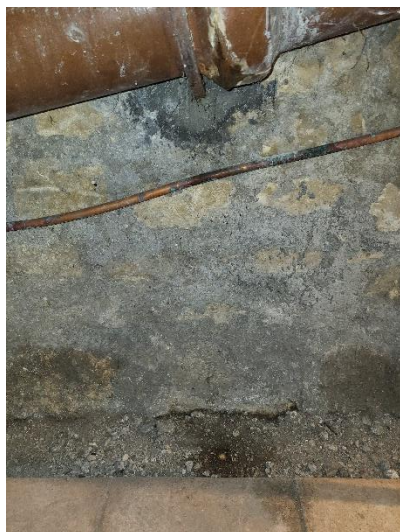
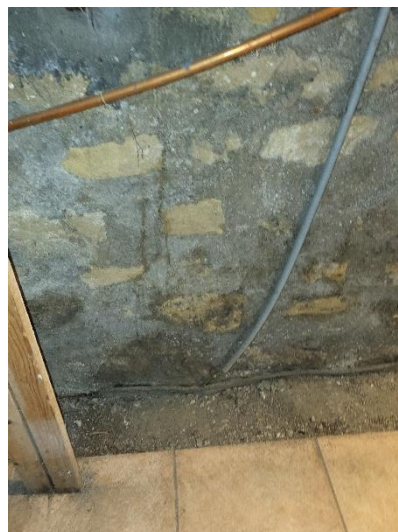
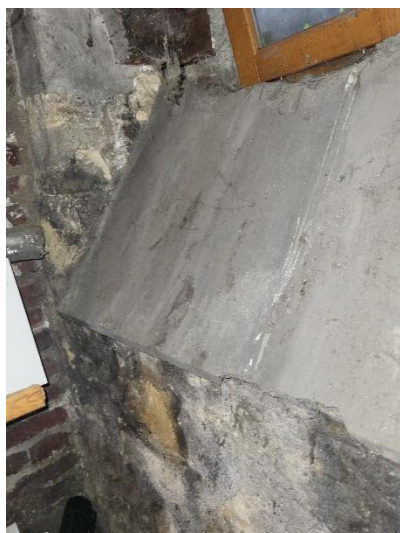
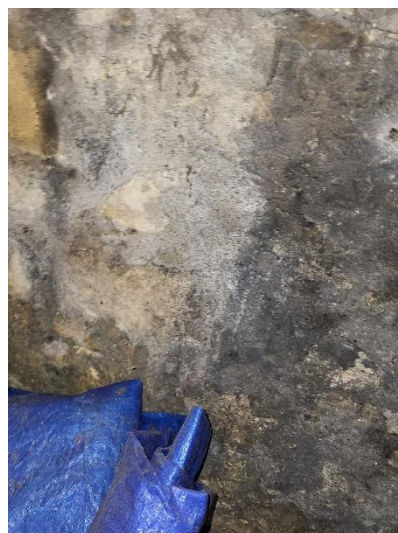
*Photos – M<sub>01</sub>*

Il a été constaté que le rejointoiement du mur en maçonnerie de moellons a été réalisé avec un mortier-ciment. Ce type de mortier rend le mur non respirant.

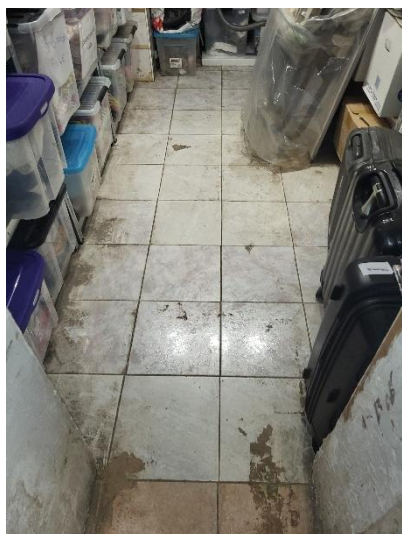
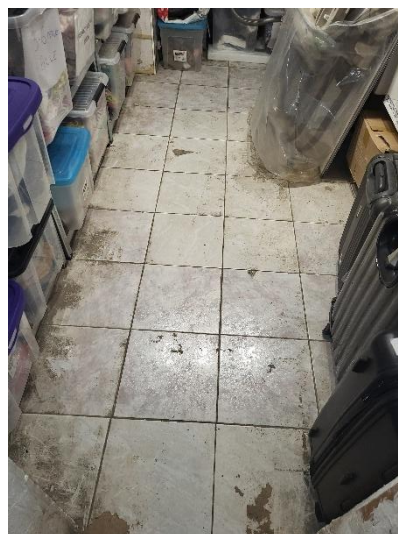
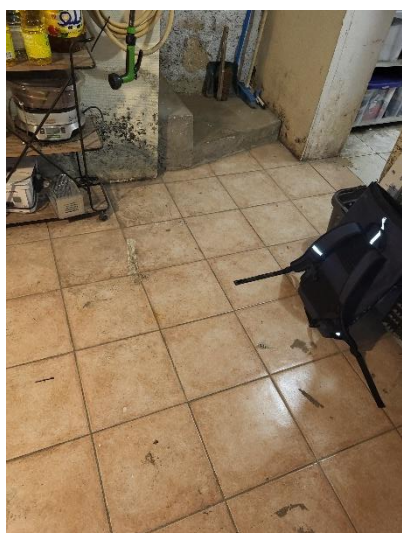
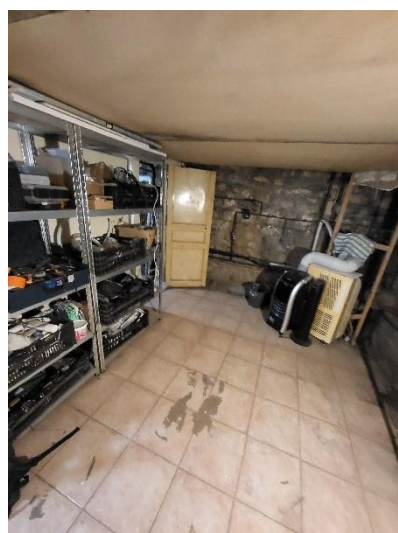
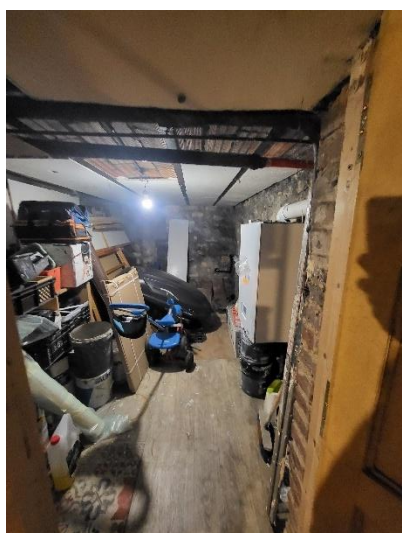
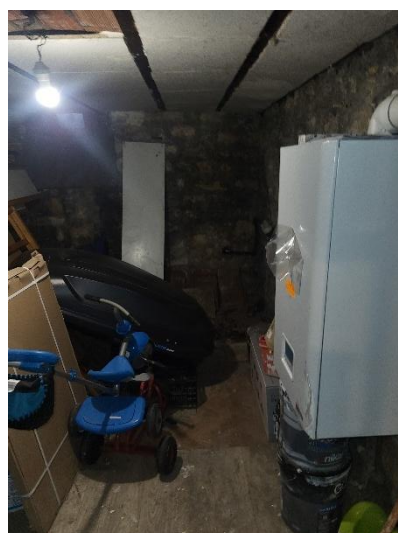
*Photos – M<sub>02</sub>*

Il a été constaté que la réalisation du revêtement non adapté (carrelage et lino) au sol. Ces types de revêtement rendent le sol non respirant.

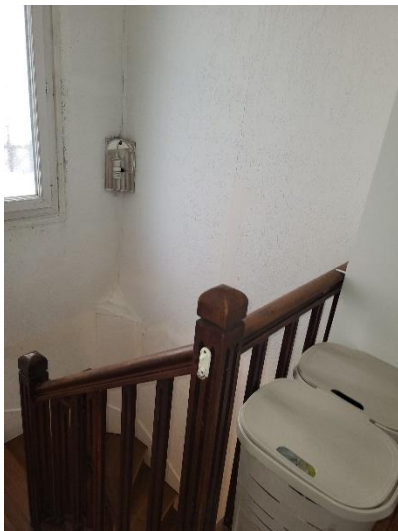
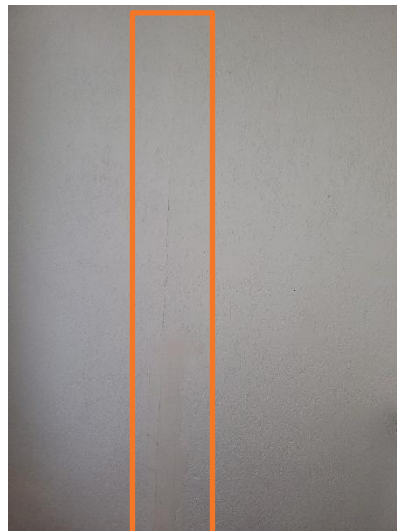
*Photos – D<sub>03</sub>*

- Fissure verticale et fissures horizontales sur le mur ;
- Les fissures ont a priori été rebouchées.

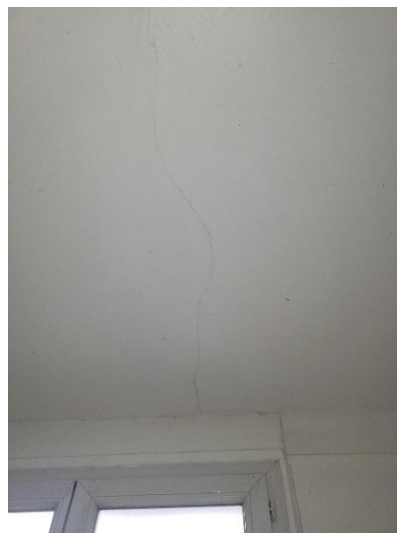
*Photos – D<sub>03</sub>*

Il a été repéré le désordre suivant : Fissures au droit du plancher haut.

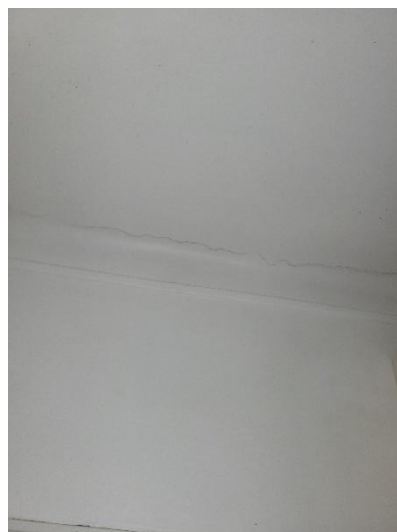
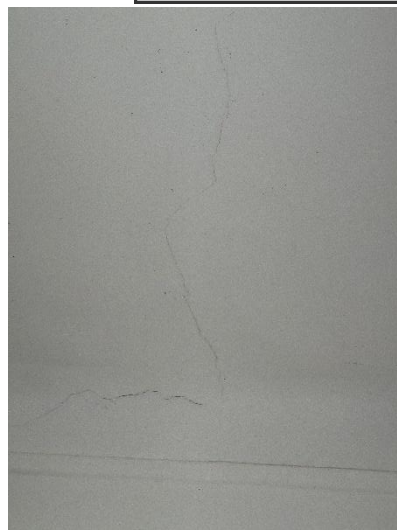
*Photos – D<sub>04</sub>*

Il a été repéré le désordre suivant : Fissures au droit du plancher haut.

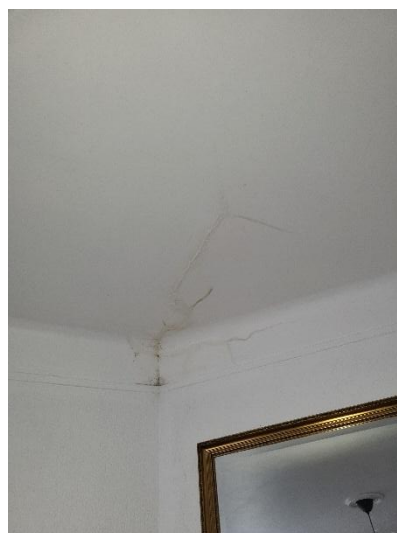
*Photos – D<sub>05</sub>*

Il a été repéré le désordre suivant : Trace de coulure au droit de la cheminée.

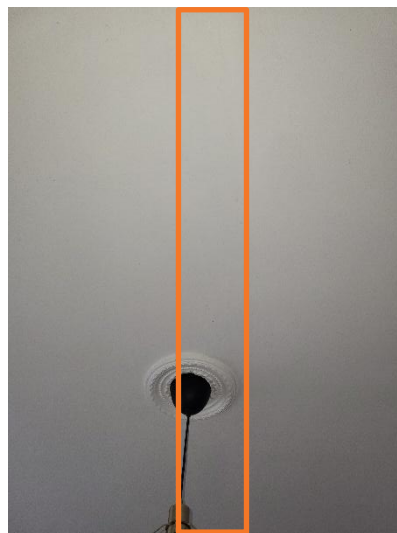
*Photos – D<sub>06</sub>*

Il a été repéré le désordre suivant : Microfissures au droit du plancher haut.

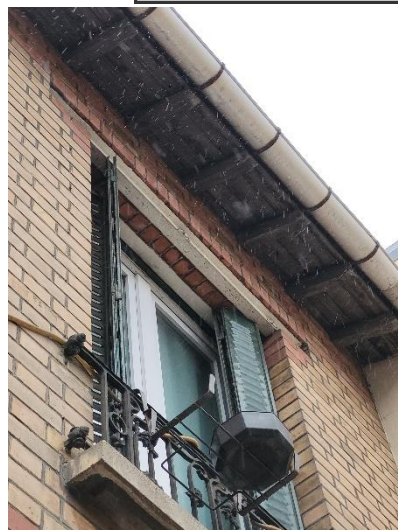
*Photos – Poutrelles*

Il a été repéré le désordre suivant : Traces de coulure au droit des poutrelles métalliques des ouvertures. Il est probablement dû à la corrosion par piqures.

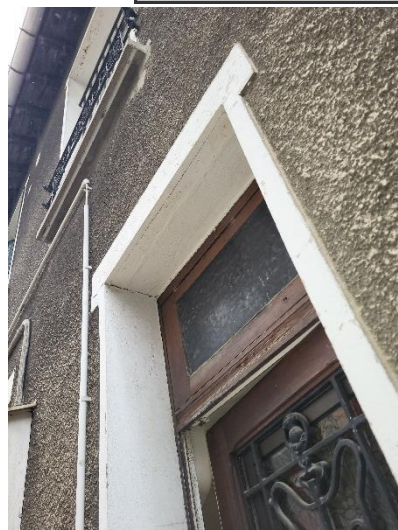
*Photos – Poutrelles*

Il a été repéré le désordre suivant : Traces de coulure au droit des poutrelles métalliques des ouvertures. Il est probablement dû à la corrosion par piqures.

Les désordres observés au droit des linteaux (poutrelles métalliques) sont liés aux conditions météorologiques.
