**RAPPORT 2324A-284**

Client : Ville de Malakoff

Site : Maison au 37 rue André Sabatier à Malakoff (92)

Mission : Avis technique suite à constatation de désordres

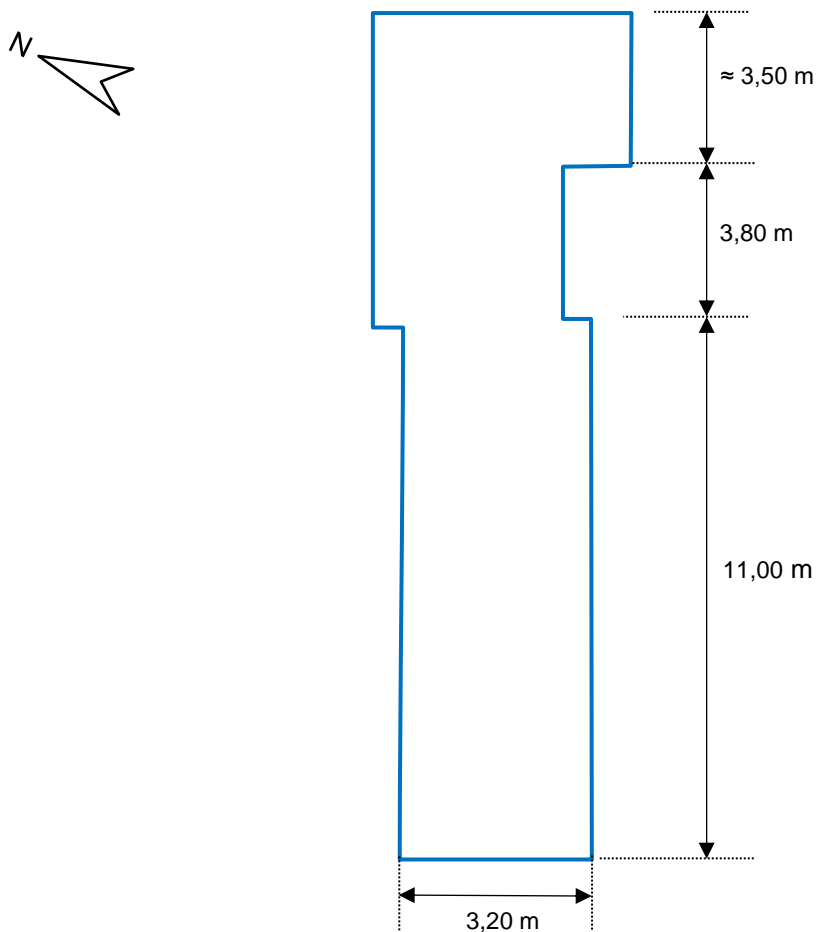
La hauteur des façades long-pan est égale à 3 m environ.

A noter qu'un couloir de 1,10 m de largeur sépare la façade sud de la maison voisine située au 39 rue André Sabatier.

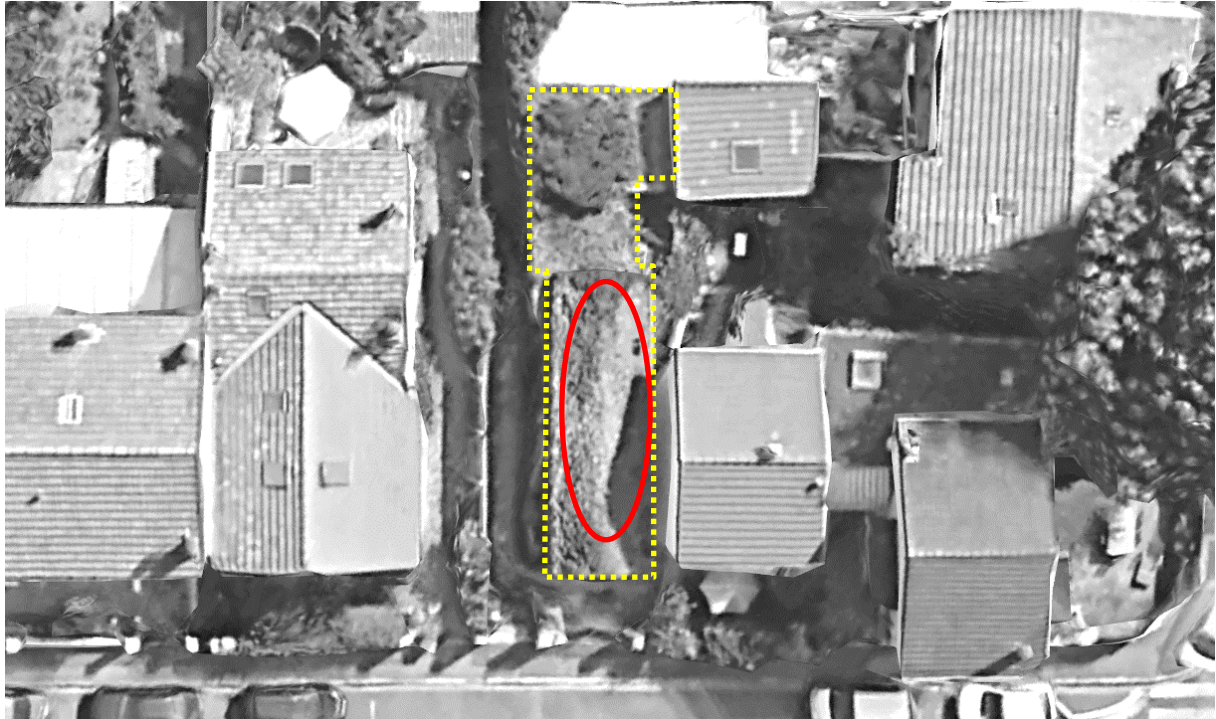
Localisation :

D1 : Effondrement de la charpente bois

Degré de gravité : 1 2 3 4 **5**

Il a été constaté un effondrement de la charpente bois de la maison.

La charpente a probablement cédé après dégradation des éléments de structure sous l'effet de l'humidité et les infiltrations d'eau pluviale.

Nous soulignons également que la cabine au fond du passage sud pourrait présenter à l'avenir les mêmes désordres compte tenu de l'abondance de végétation et les problèmes d'étanchéité constatés en toiture. Il conviendra donc de procéder à sa démolition.

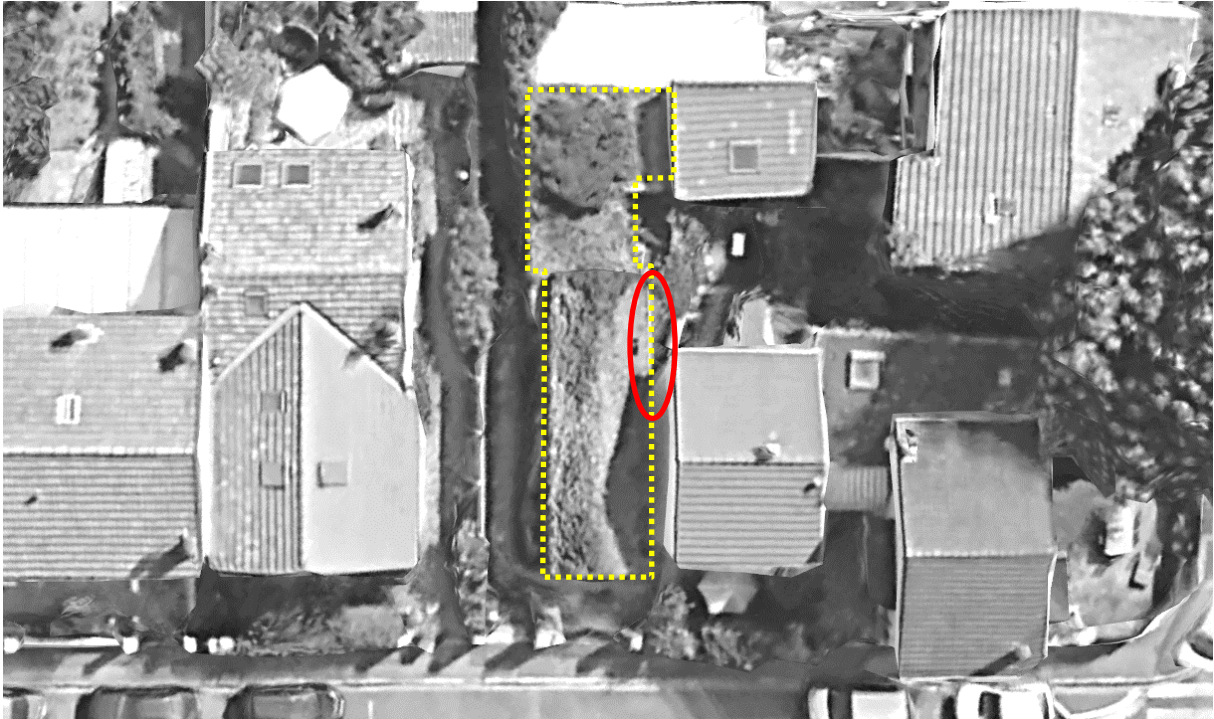
Localisation :

Il a été constaté une inclinaison importante d'une partie de la façade sud de la maison.

Ce désordre est la conséquence des facteurs suivants ayant pu agir d'une manière cumulative :

L'inclinaison de la façade est importante. Ce désordre traduit une instabilité de la façade.

Compte tenu de l'état général de la maison, il conviendra de procéder dans les meilleurs délais à sa déconstruction.

Le couloir situé entre la façade sud et la maison voisine située au 39 rue André Sabatier est actuellement accessible, il conviendra de condamner le passage et de mettre une consigne d'interdiction d'accès.
