## ARRETE MUNICIPAL A2025\_75

OBJET : Arrêté de mise en sécurité en procédure d'urgence concernant l'immeuble situé 164 boulevard Gabriel Péri à Malakoff (92240) section cadastrale n° E 72

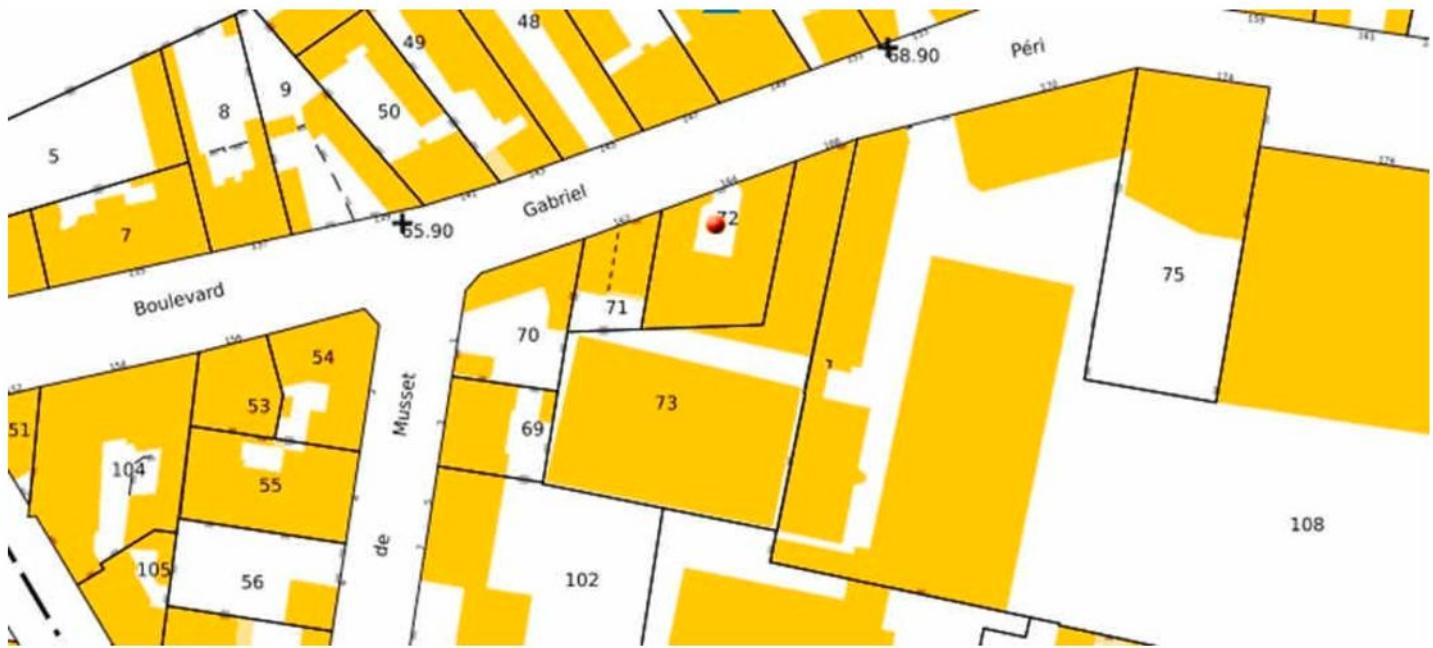
Le bâtiment en U (parcelle E72) est mitoyen avec les parcelles cadastrales E71 et E73

La Parcalle E71 comprend un bâtiment maison individuelle accolée à la construction objet de l'expertise sans aucune séparation. Cette bâtieuse individuelle est d'hauteur inférieure à celle du bâtiment objet de l'expertise. Cette bâtieuse individuelle est exposée directement aux risques considérés dans l'expertise par son pignon Est, sa façade Sud et la toiture, et indirectement sur la façade Nord et le Pignon Ouest.
