Diagnostics phytosanitaires et mécaniques

Commune de Malakoff

Rond-Point Henri Barbusse

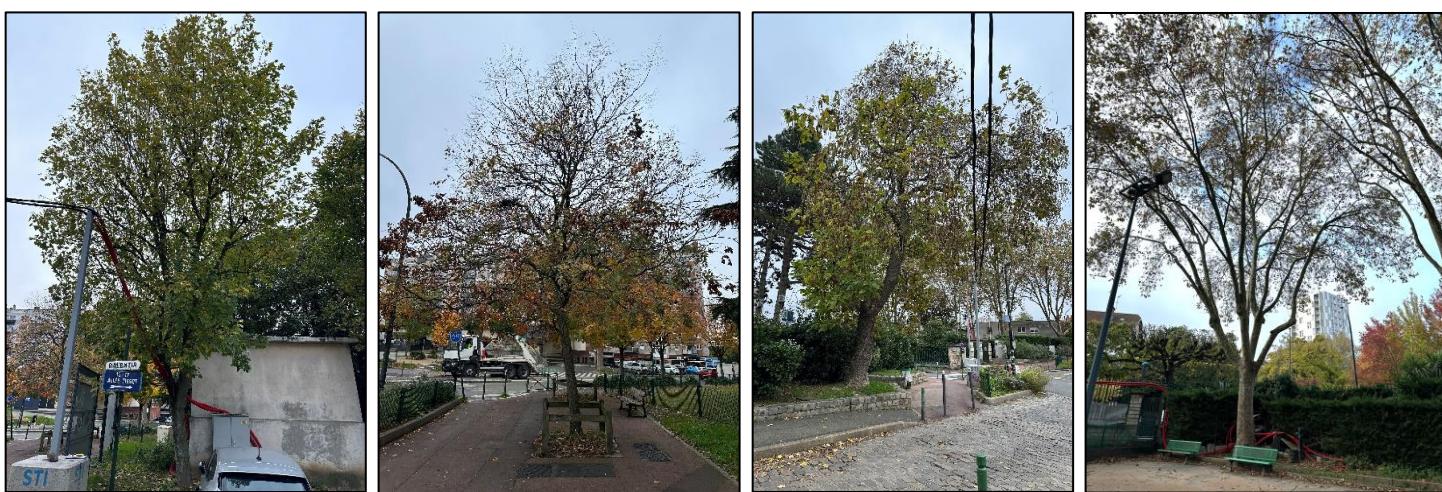
Architecturalement, les arbres sont gérés de manière dite en port « semi libre », le site n'induisant que des contraintes de gabarit pour permettre le passage des véhicules et limiter les conflits avec les parcelles privées.

Photos 1 à 4 : Architecture des arbres diagnostiqués

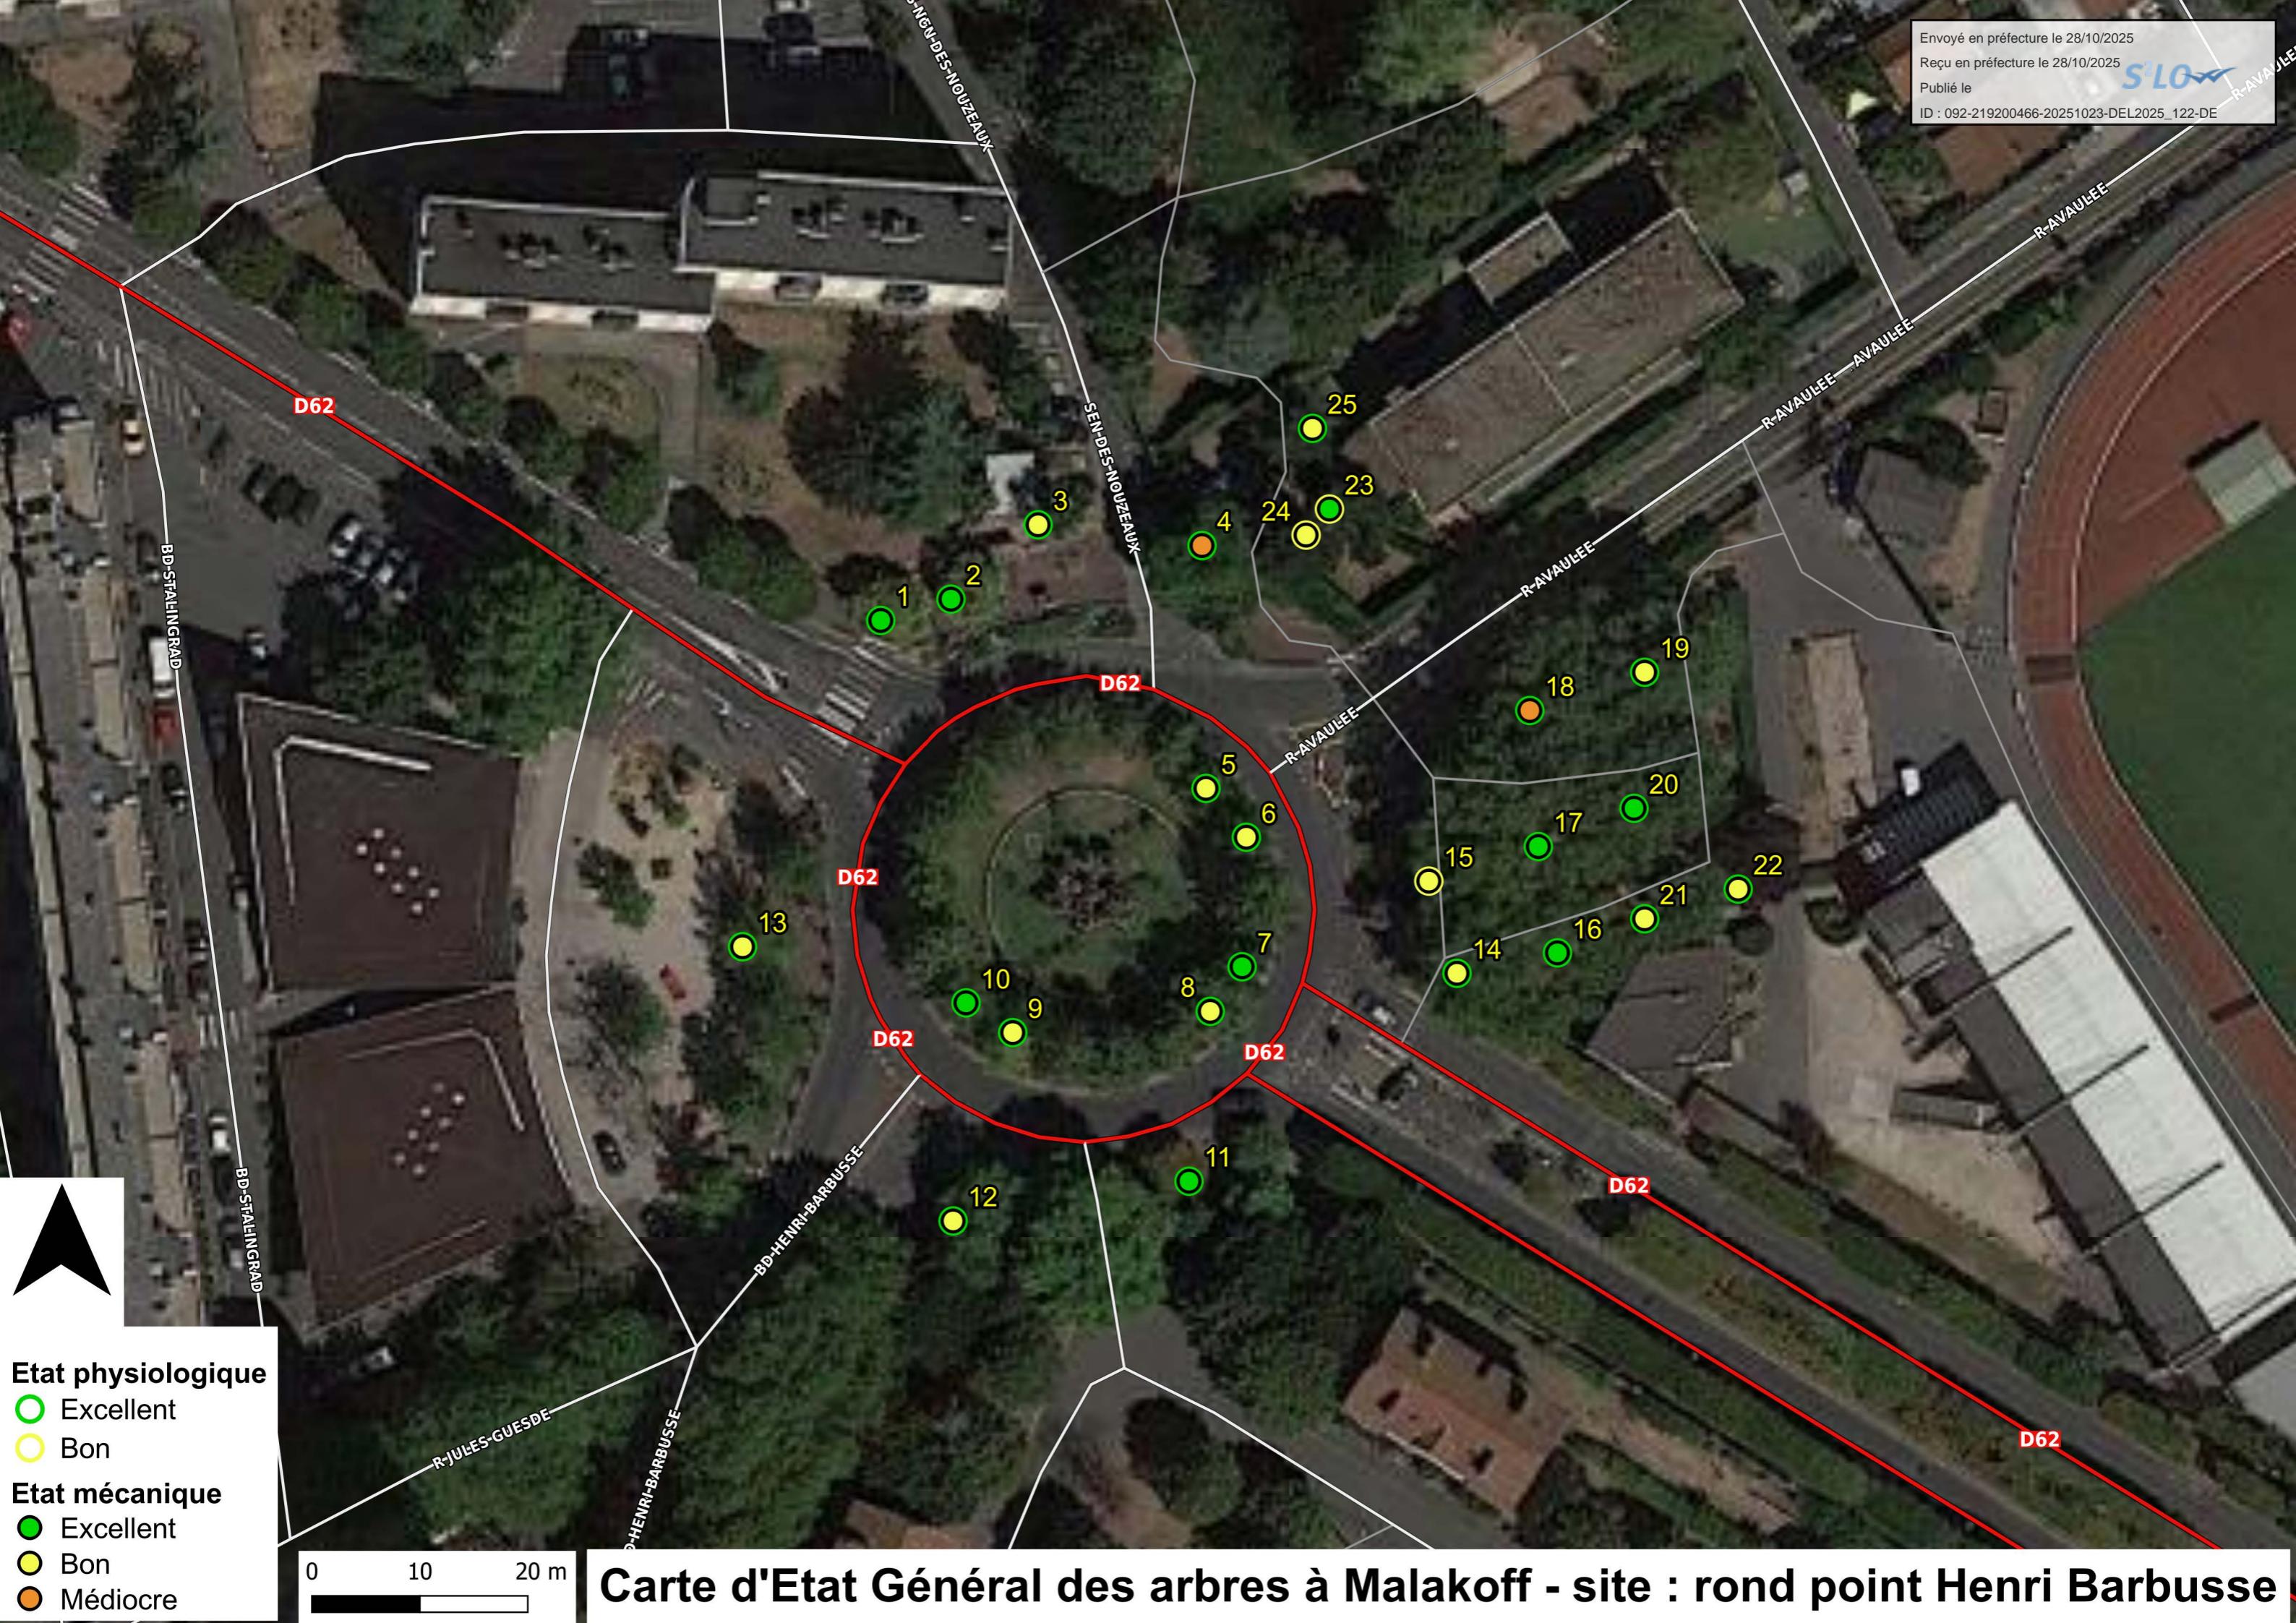
Carte d'Etat Général des arbres à Malakoff - site : rond point Henri Barbusse

Physiologiquement, aucun affaiblissement ou dégradation majeure n'est observable.

Mécaniquement, les altérations observables sont la résultante de

- Travaux d'aménagement (terrassement - tranchées) ou d'entretien (tonte avec des hauteurs de coupe trop basses) conduisant à des dégradations du systèmes racinaires plus ou moins importantes
- Des opérations de tailles tardives ou une absence de celles-ci menant à la formation de plaies difficilement cicatrisables ou le maintien de défauts structurels -
