RAPPORT 2324A-284

Client : Ville de Malakoff

Site : Maison au 37 rue André Sabatier à Malakoff (92)

Mission : Avis technique suite à constatation de désordres

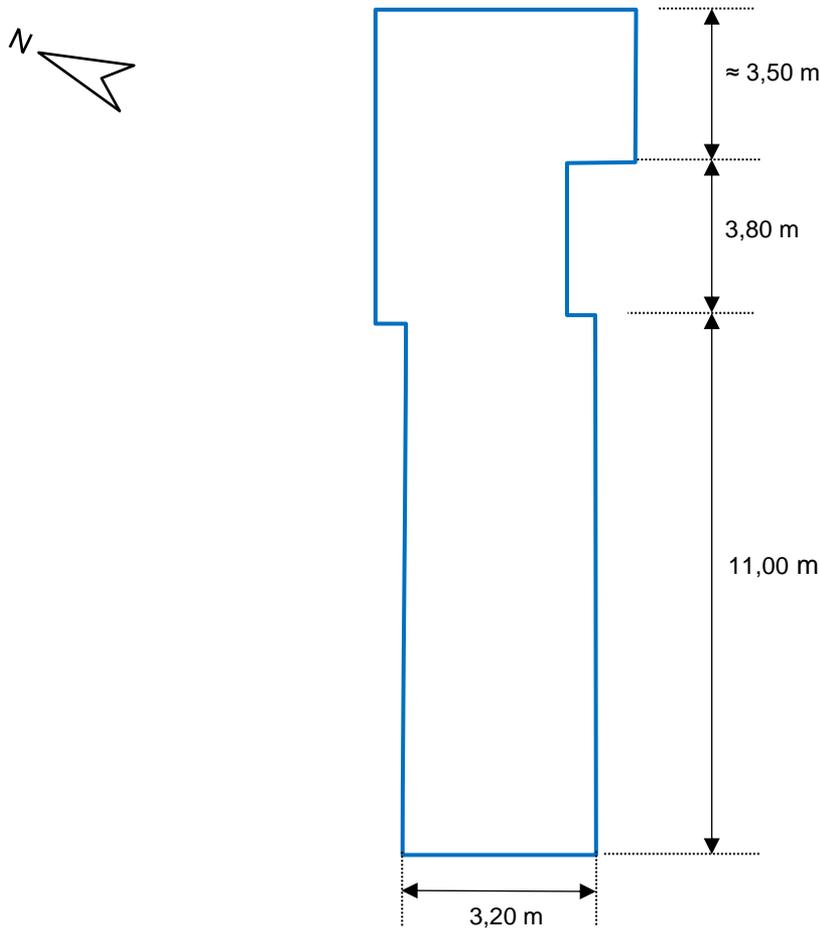
La hauteur des façades long-pan est égale à 3 m environ.

A noter qu'un couloir de 1,10 m de largeur sépare la façade sud de la maison voisine située au 39 rue André Sabatier.
