# Ville de Malakoff

## **ARRETE MUNICIPAL A2026\_72**

OBJET : Arrêté de mise en sécurité en procédure d'urgence concernant l'immeuble situé 13 rue de La Tour à Malakoff (92240) section cadastrale n° B 161

## RAPPORT 2425A-216

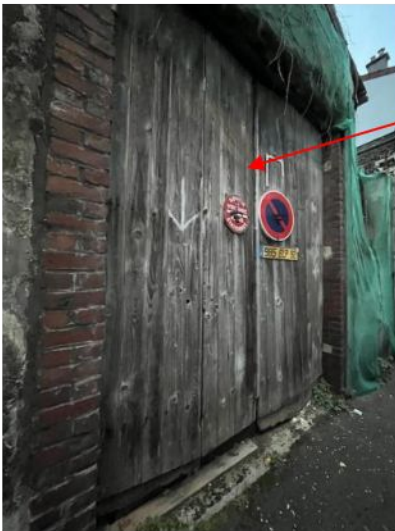
Porte garage sur rue

Porte de garage bougeant facilement sous la pression d'une main, apparaissant mal fixée.

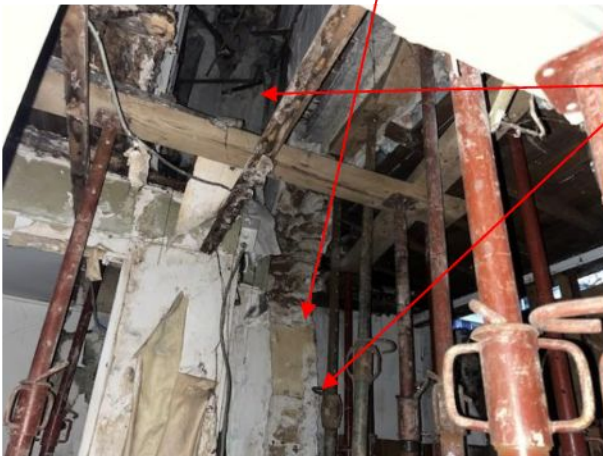
Vue du plancher haut du rez-de-chaussée

Effondrement partiel du plancher et de la façade sur jardin avec mise en place d'étais. Ces derniers sont partiellement rouillés. Les parties informelles qu'ils ne sont pas suivis (indispensable lors de la pose d'étais).

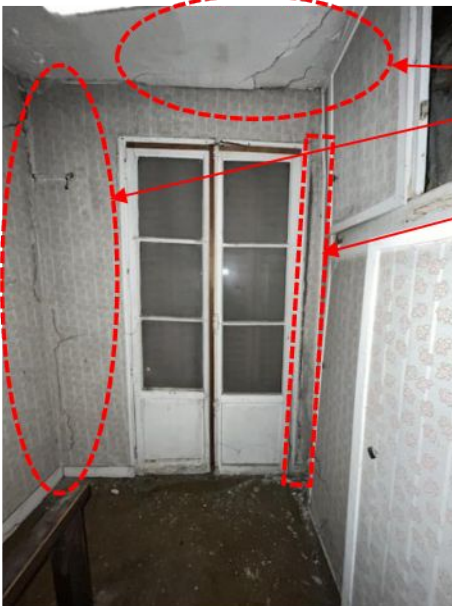
Vue intérieure de la façade sur rue

Fissurations multiples de la façade et du plafond

Ces différents signes montrent une déstabilisation majeure du bâtiment.

Risque d'effondrement partiel du bâtiment sur rue.

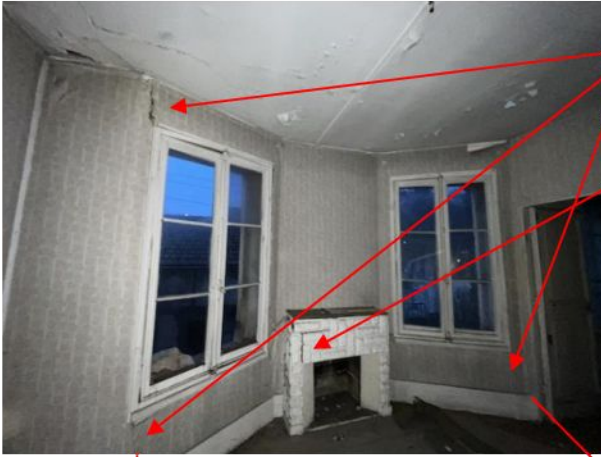
au 1<sup>er</sup> étage  
Vue intérieure de la façade sur jardin

Fracturation de la cheminée avec  
affaissement de la partie gauche.

Ces différents signes montrent une  
déstabilisation majeure du bâtiment avec  
mouvement de ce dernier vers l'angle  
rue/jardin

Risque d'effondrement partiel du bâtiment sur  
rue vers le jardin et vers la rue.

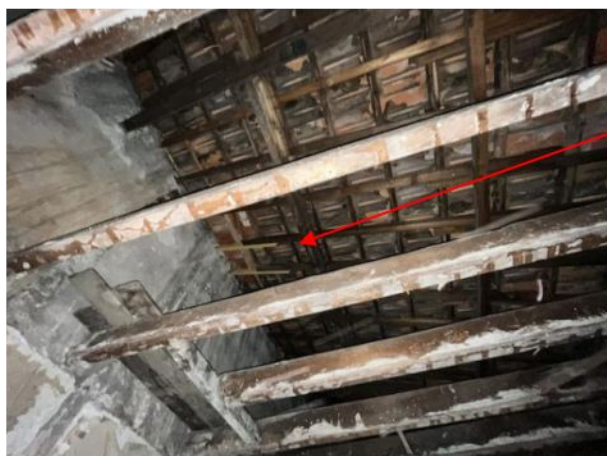
Vue de la charpente

Chevrons discontinus suite à des réparations, présentant des signes de flexion.

Ces signes indiquent une toiture très dégradée et vétuste.

Risque d'effondrement partiel de la toiture

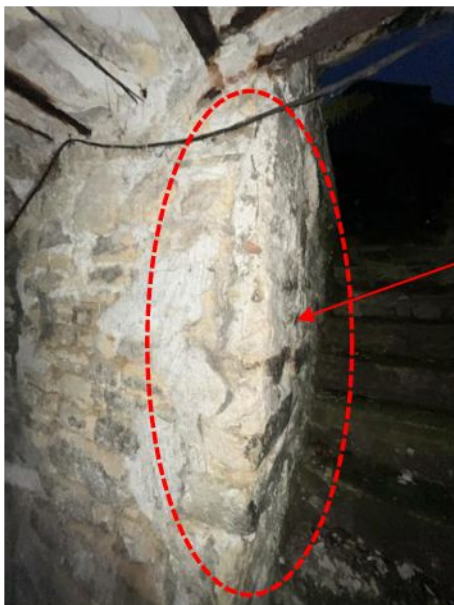
*Vue mur de la cave au droit de l'accès au sous-sol*

Renflement du mur, signe d'un mouvement structurel important du mur d'accès au sous-sol.

Risque d'effondrement partiel du mur d'accès au sous-sol.

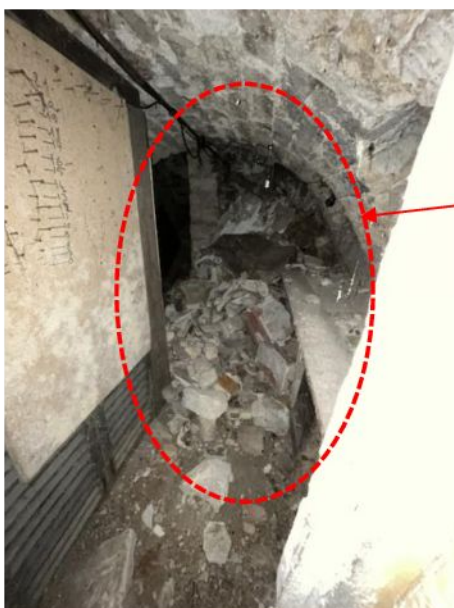
*Vue du plancher haut des caves – bâtiment côté rue*

Effondrement partiel de la cave voûtée située le long de la rue.

Risque d'effondrement du bâtiment côté rue.

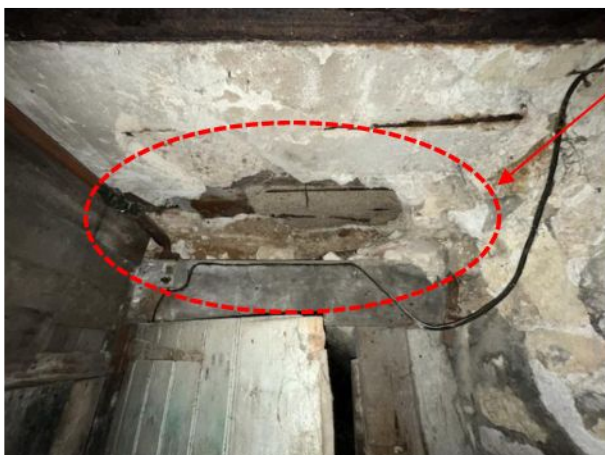
Effondrement partiel du plancher haut des caves laissant apparaître la chape supérieure du plancher

Risque d'effondrement partiel du plancher, du corps de bâtiment longeant la parcelle A162, sur toute son épaisseur.

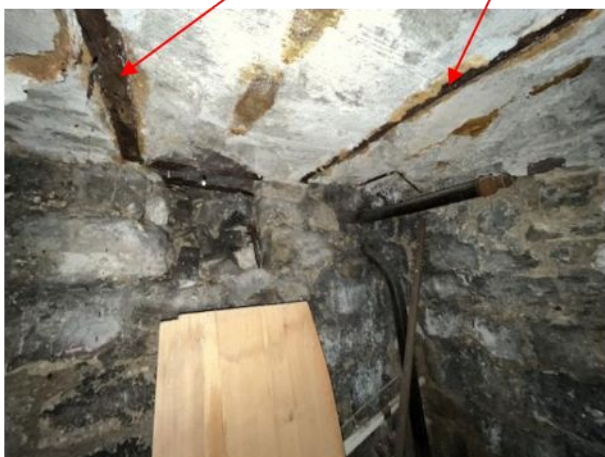
*Vue du plancher haut des caves  
bâtiment longeant la parcelle A162*

Corrosion de fers de structures de la cave.  
Dégradation du remplissage (entrevous de plâtre) avec perte de matière

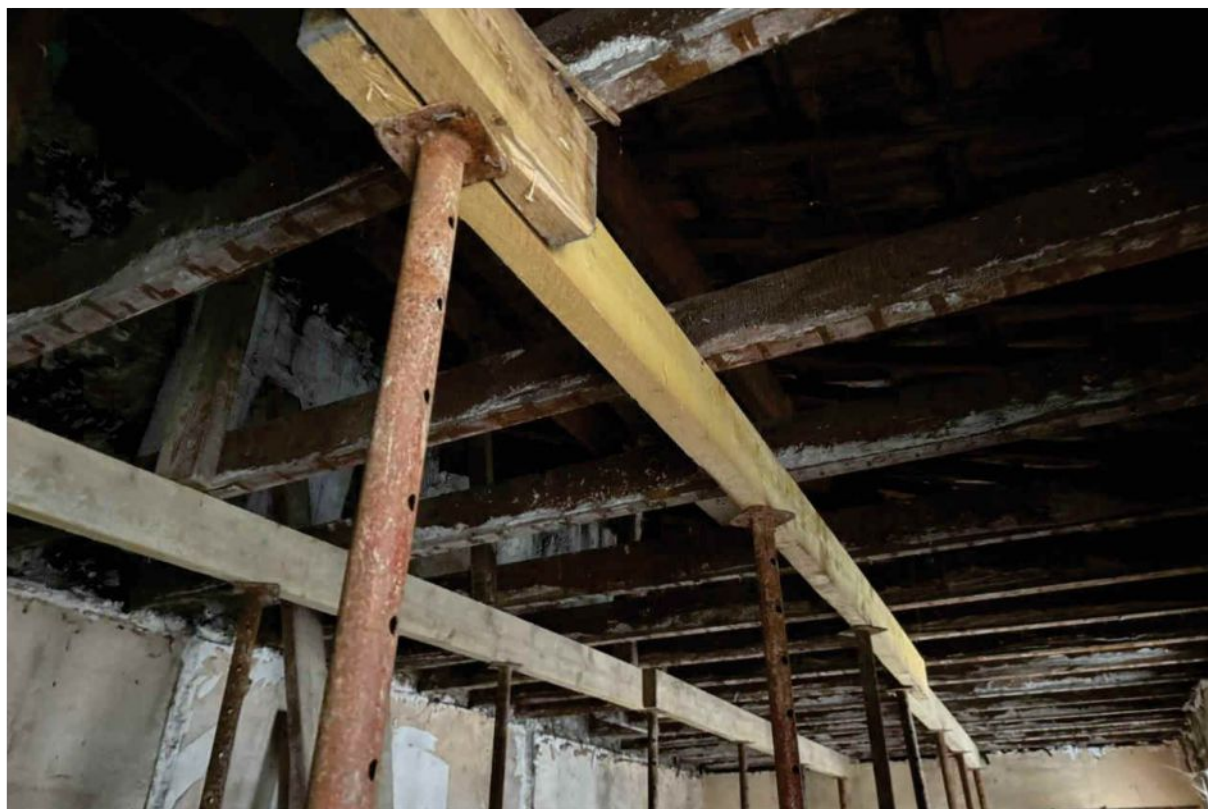
Nous émettons une réserve concernant l'étalement mis en place, celui-ci présentant plusieurs points de vigilance détaillés dans le désordre D3 mentionnés au présent rapport.

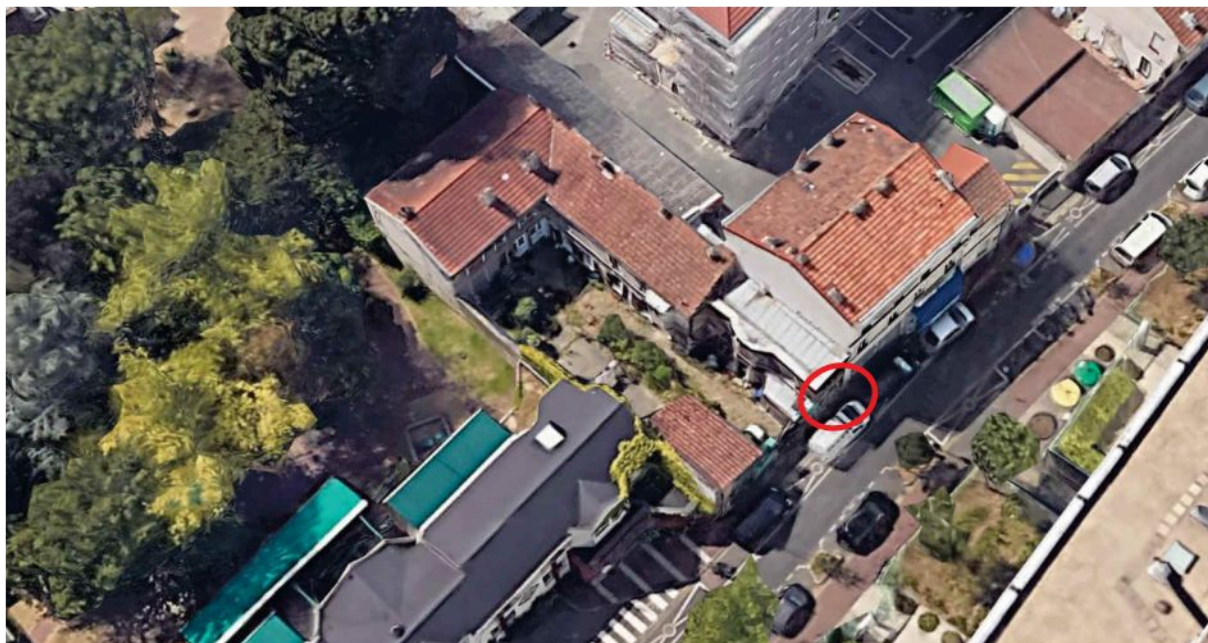
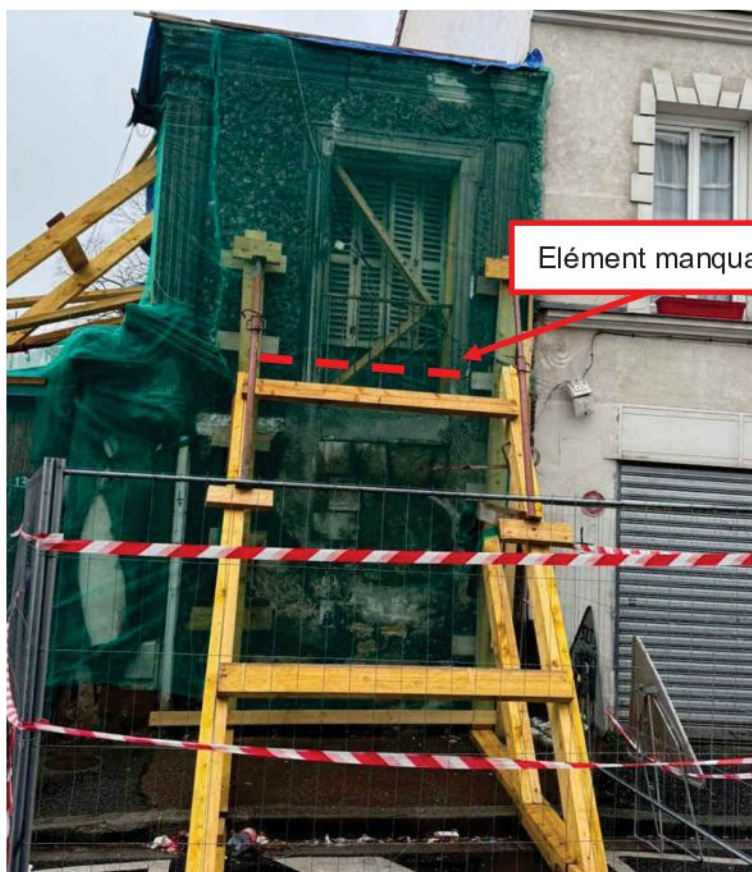
Il a été constaté l'absence de traverse servant a la stabilité de l'étaieiment.

Il est préconisé de mettre en place une traverse accolée au mur entre les deux jambes de force. L'élément à rajouter est localisé en rouge sur le modèle ci-dessous :

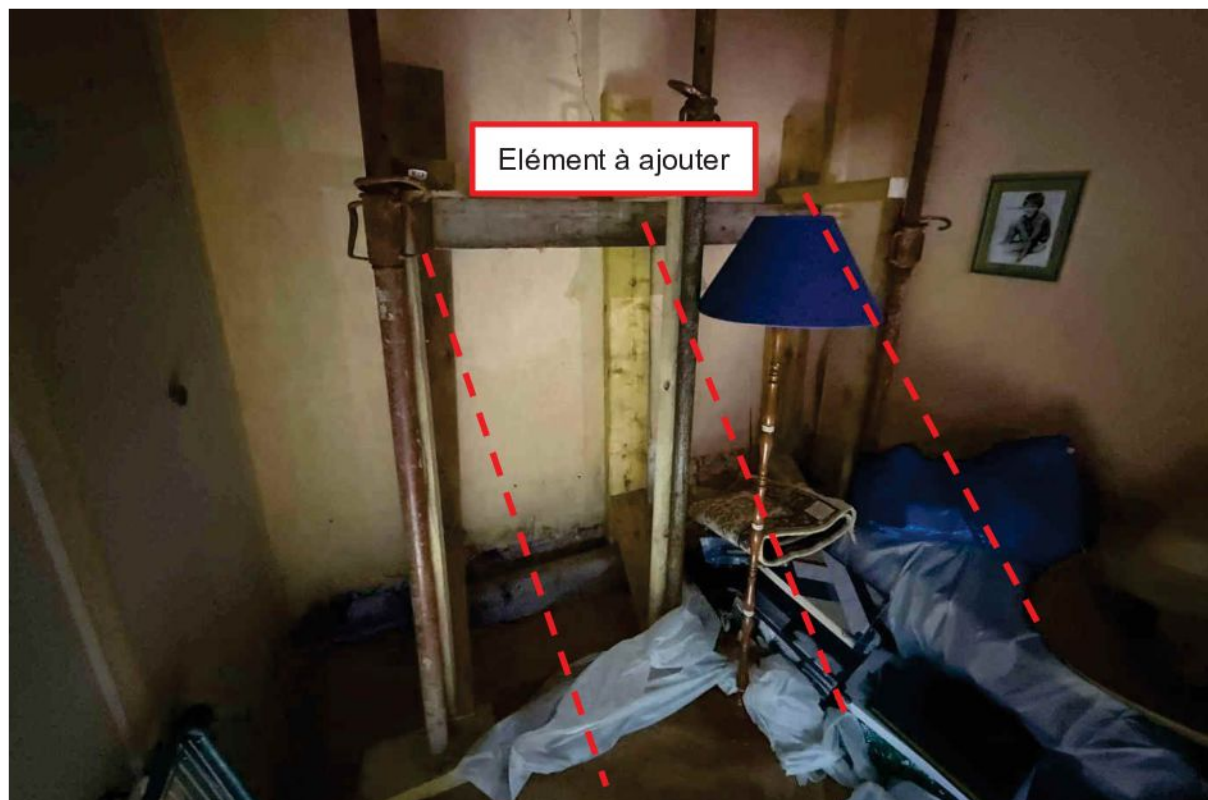
Il a été constaté l'absence de jambes de force sur les étaie en bois.

L'absence de jambes de force s constitue une faiblesse structurelle importante, car les jambes de force jouent un rôle essentiel dans la reprise des efforts horizontaux et le contreventement de la structure. Sans cet appui complémentaire, l'étaie est plus vulnérable aux déformations latérales, notamment sous l'effet des charges obliques, des mouvements du sol ou des actions climatiques.

Suite à un courriel de recommandations concernant les travaux prioritaires à réaliser, l'acquéreur a engagé des interventions visant à résoudre le problème identifié, comme en témoignent les photos ci-jointes :

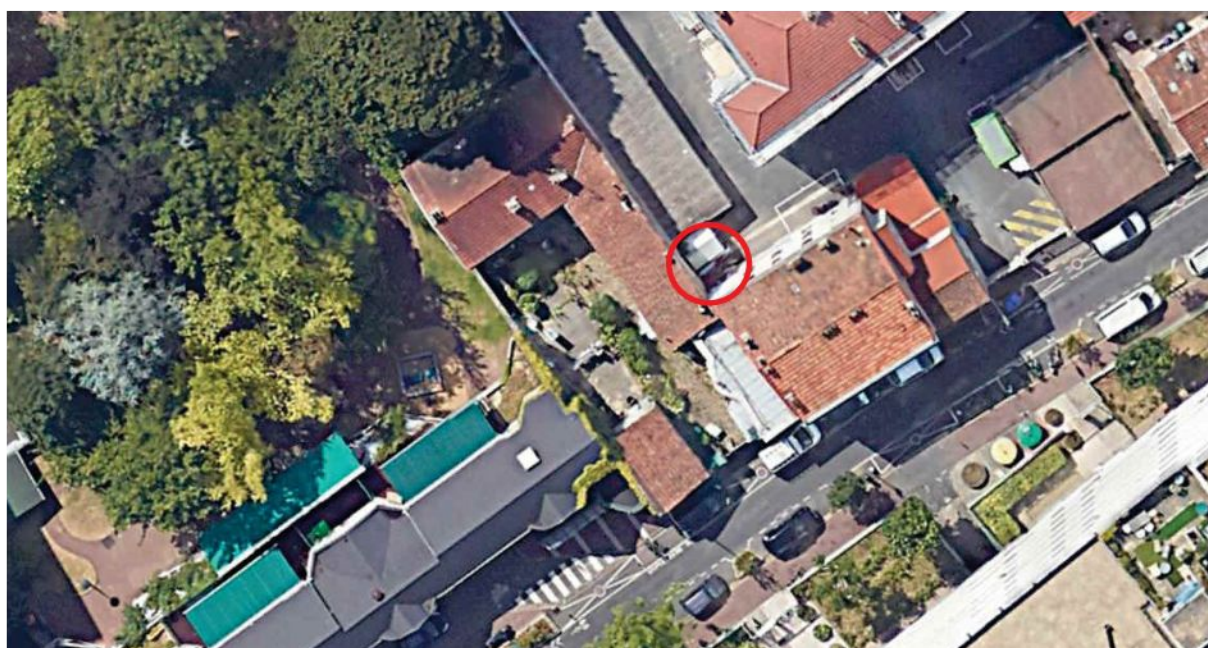
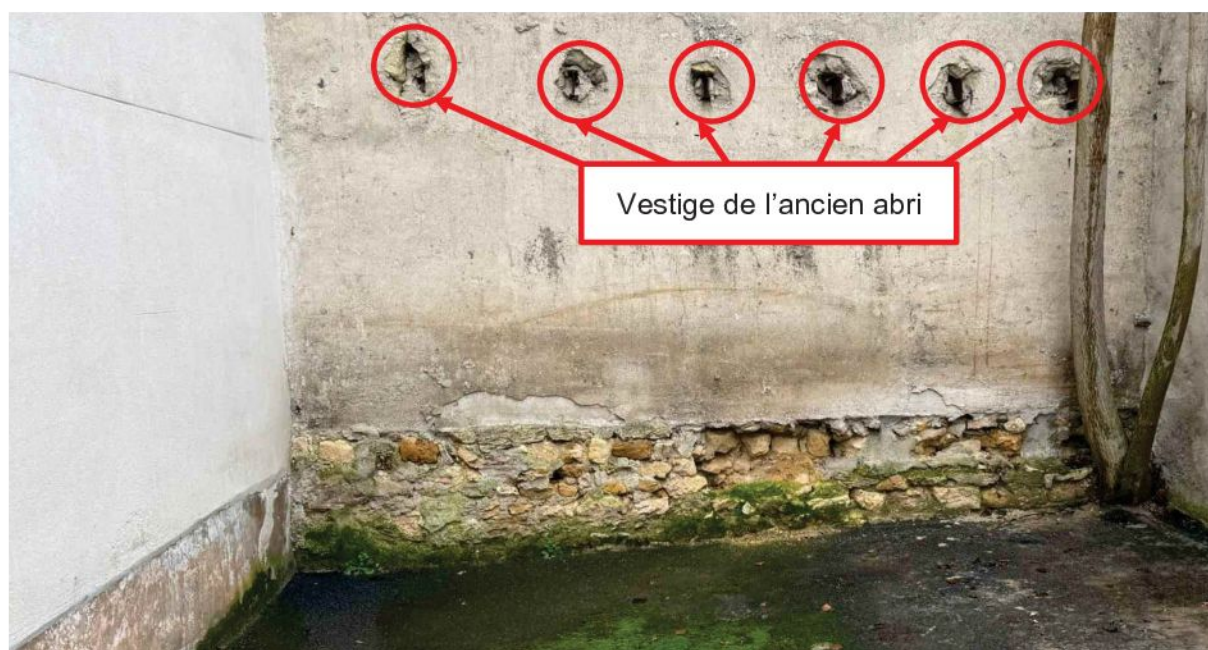
D3 : Ruissellement dans les murs et ses fondations

Il a été constaté que l'ancien abri, qui assurait la protection du mur maçonné et de ses fondations, a été déconstruit. Cette déconstruction expose désormais directement l'ouvrage aux intempéries.

Par ailleurs, l'exposition directe de la maçonnerie aux infiltrations d'eau accentue les risques de dégradation, que ce soit par le gel/dégel ou par le lavage progressif des joints. Cette situation fragilise donc le mur et compromet sa pérennité.

Suite à un courriel de recommandations concernant les travaux prioritaires à réaliser, l'acquéreur a engagé des interventions visant à résoudre le problème identifié, comme en témoignent les photos ci-jointes :

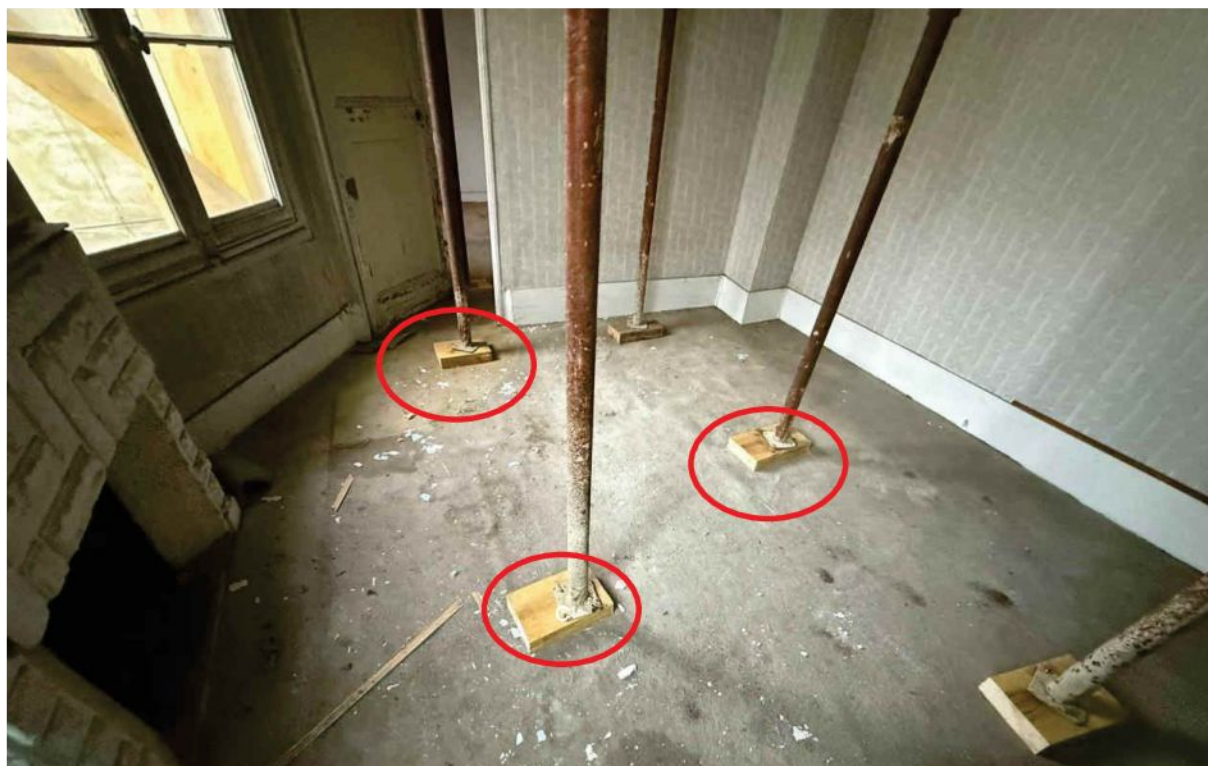
D4 : Appuis des étais sur cales bois de surface insuffisante

Localisation : Généralisé sur étalement du R+1

Les étais en place reposent sur des cales en bois dont la surface d'appui au sol est insuffisante au regard des charges transmises. Cette configuration engendre un risque de poinçonnement des cales, pouvant conduire à leur écrasement partiel ou total, compromettant ainsi la stabilité globale de l'étalement.

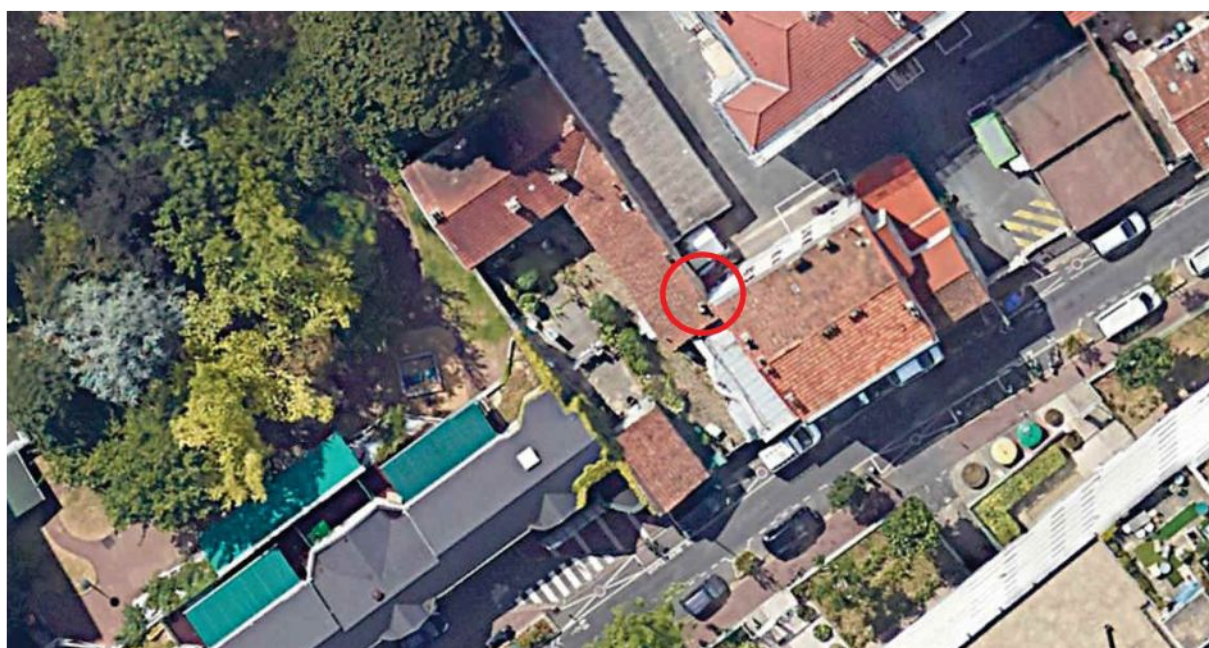
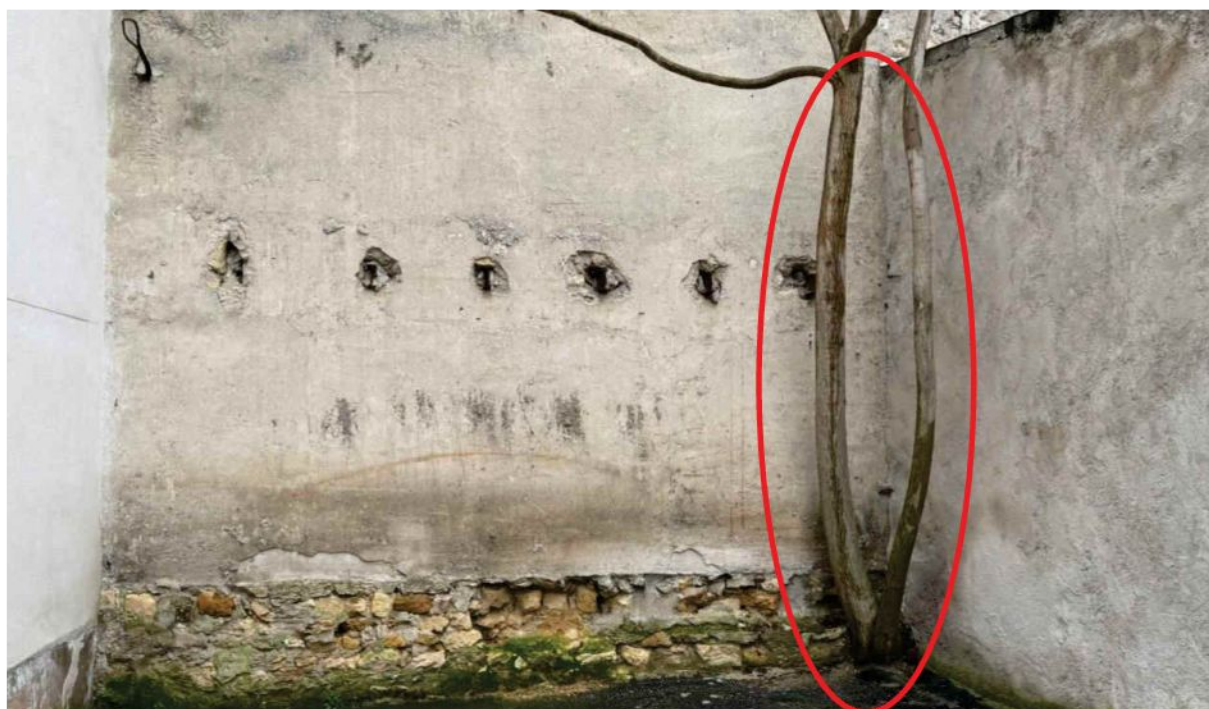
D5 : Risque de dégradation structurel

Il a été constaté d'un arbre au proche des murs et fondations présentant un risque structurel pour la stabilité du mur et de ses fondations.

À terme, ces racines peuvent provoquer un soulèvement différentiel des fondations ou une altération de leur homogénéité, fragilisant ainsi la stabilité générale du mur. De plus, elles favorisent la création de microfissures dans la maçonnerie, qui peuvent ensuite servir de point d'entrée aux eaux pluviales, aggravant les phénomènes d'humidité et de dégradation du mur.

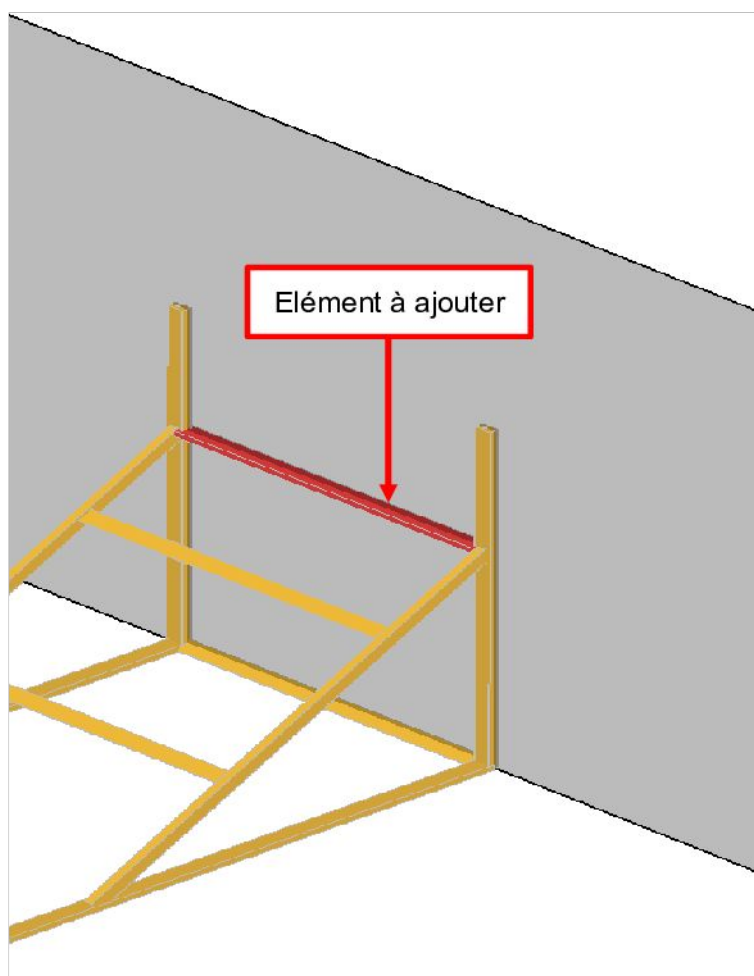
*Schéma de principe du confortement préconisé dans notre premier rapport*

Pour le désordre D1 nous avons préconisé de rajouter un élément sur l'étaie de la façade côté rue :

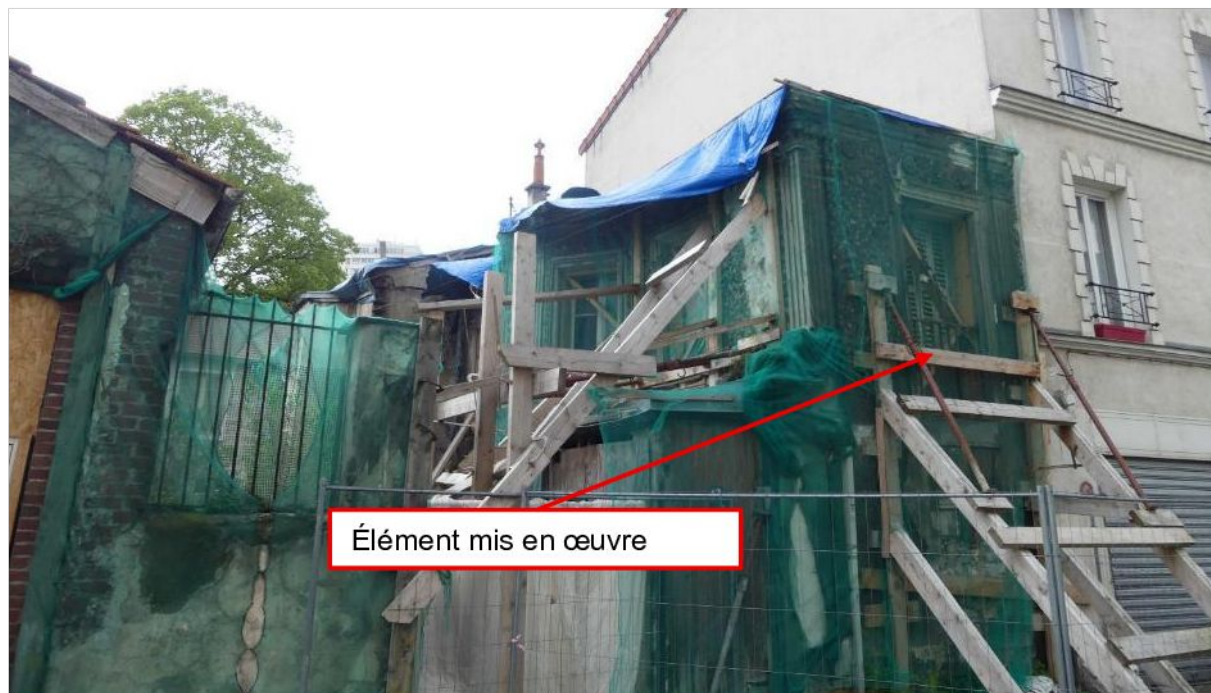
Cet élément a bien été mis en œuvre :

*Visualisation de l'étalement des façades lors de notre seconde intervention*

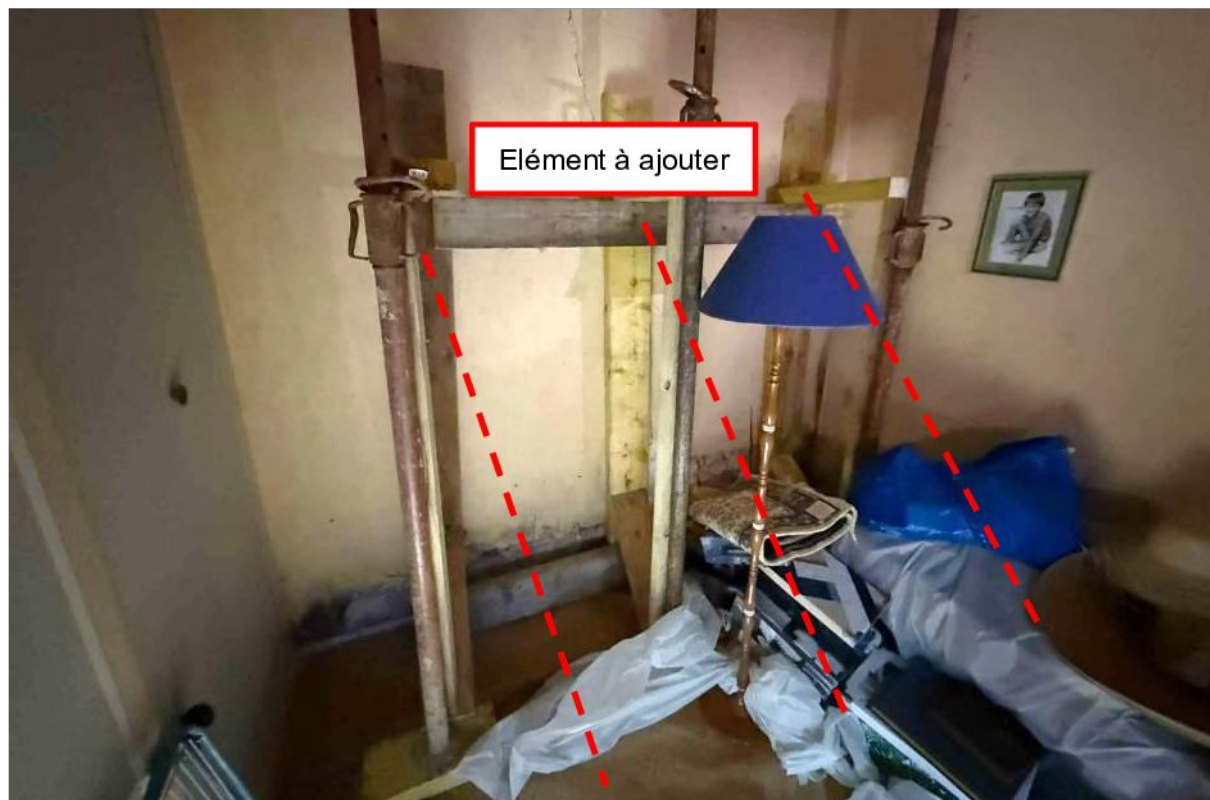
Elément à ajouter

*Étaielement d'un mur au RDC durant notre première intervention*

Pour le désordre D2 nous avons préconisé de rajouter des jambes de force au niveau d'un étaielement à l'intérieur de l'ensemble immobilier :

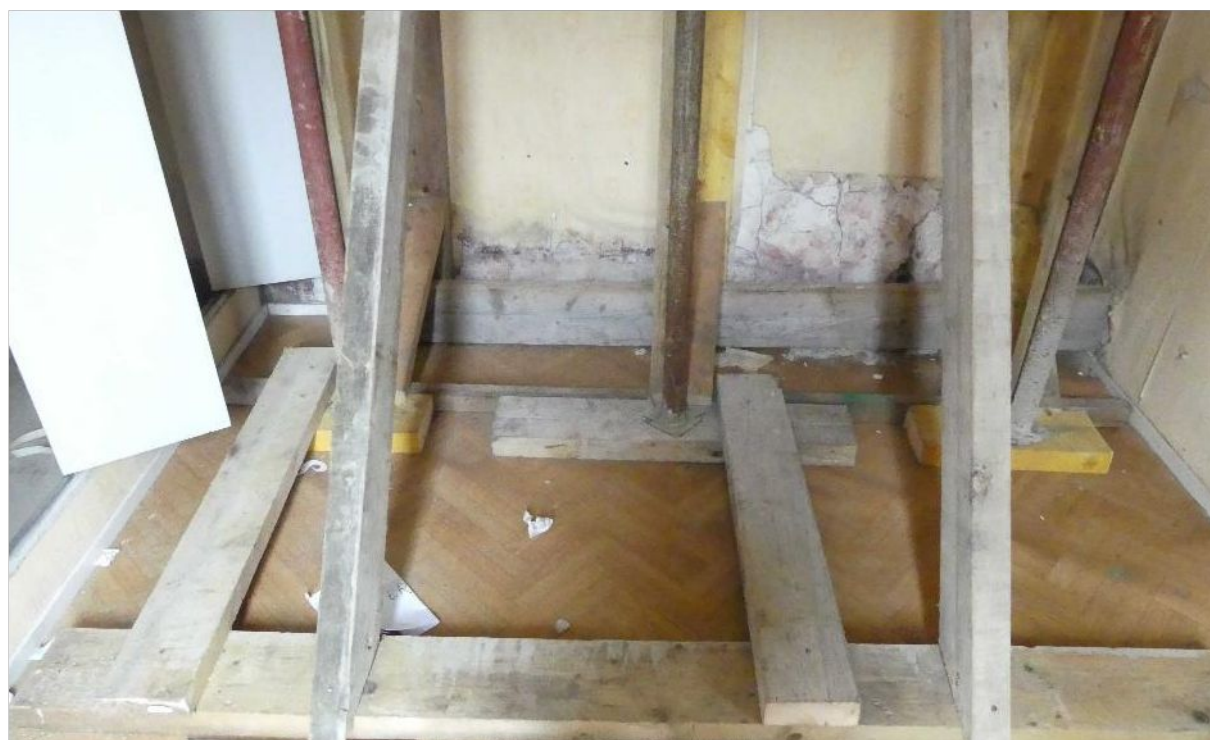
Ces éléments ont bien été mis en œuvre :

*Étaielement d'un mur au RDC durant notre seconde intervention*

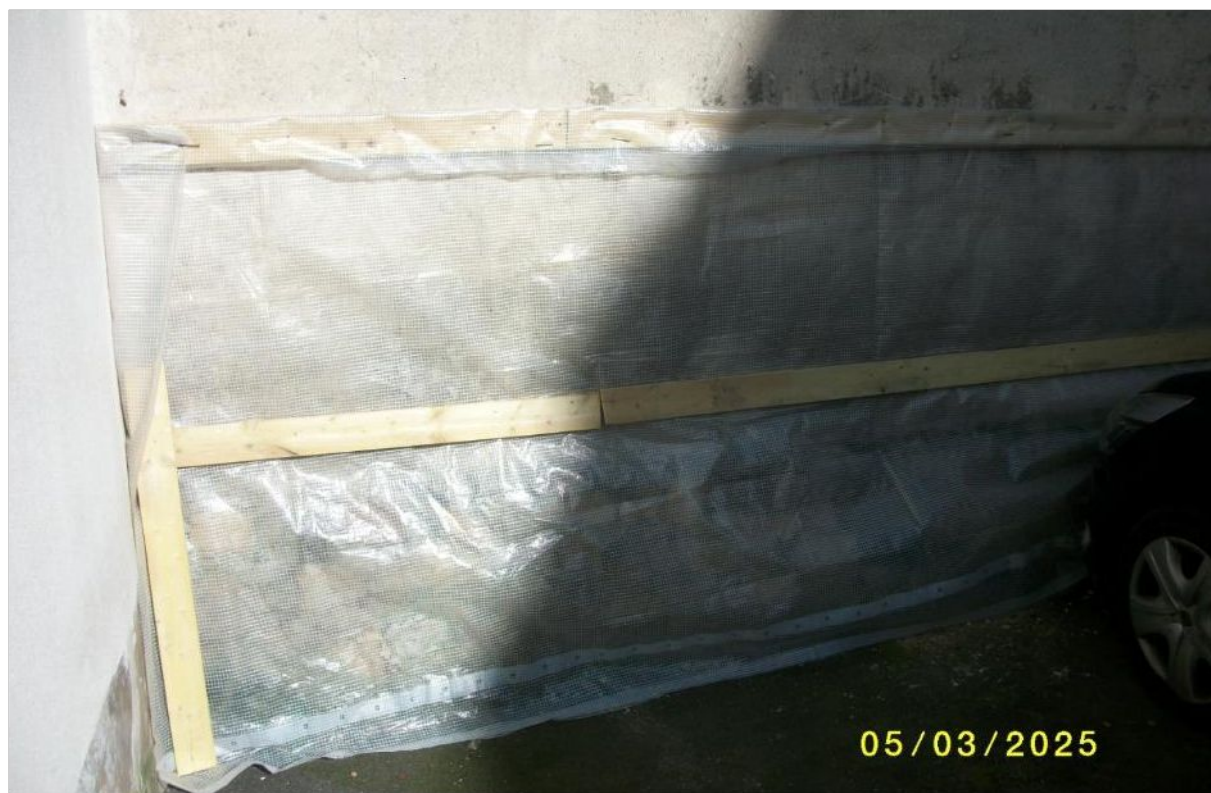
Le mur a bien été protégé peu de temps après notre première intervention :

*Visualisation du traitement du désordre D3 après notre première intervention*

Pour le désordre D3 nous avons préconisé de protéger le mur maçonné pour éviter le ruissellement dans le mur et l'aggravation des désordres.

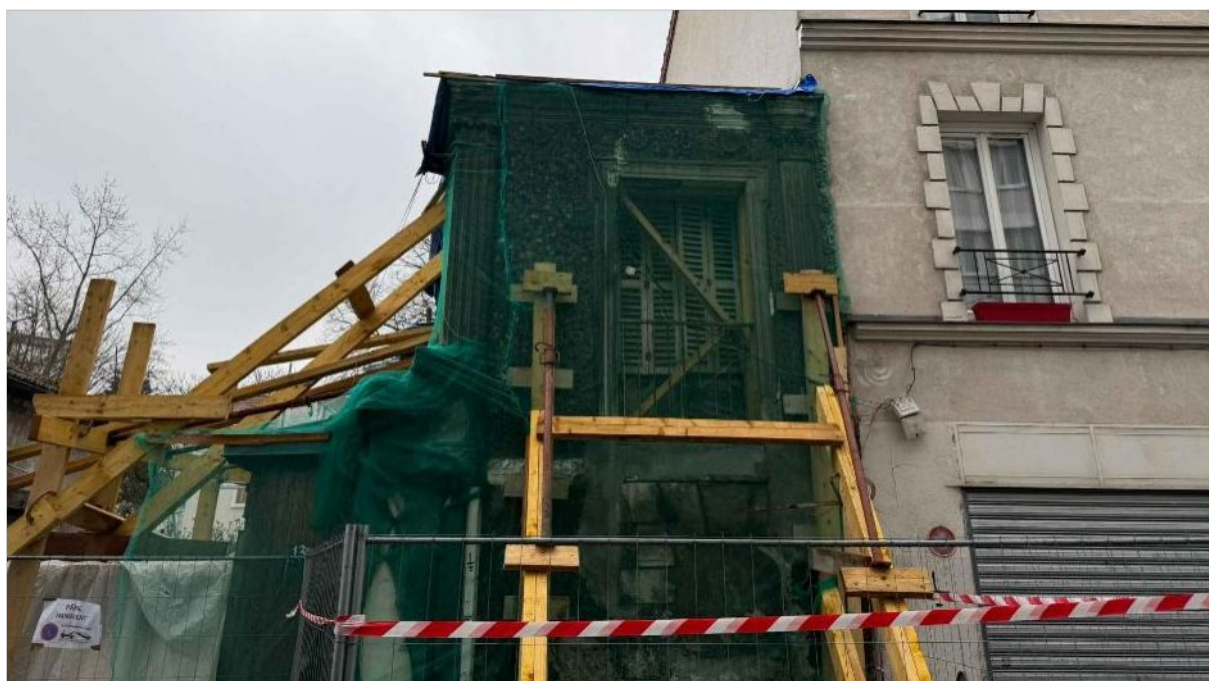
Pour rappel, lors de notre première intervention, les éléments étaient d'une couleur jaune :

*Visualisation des confortements lors de notre première intervention*

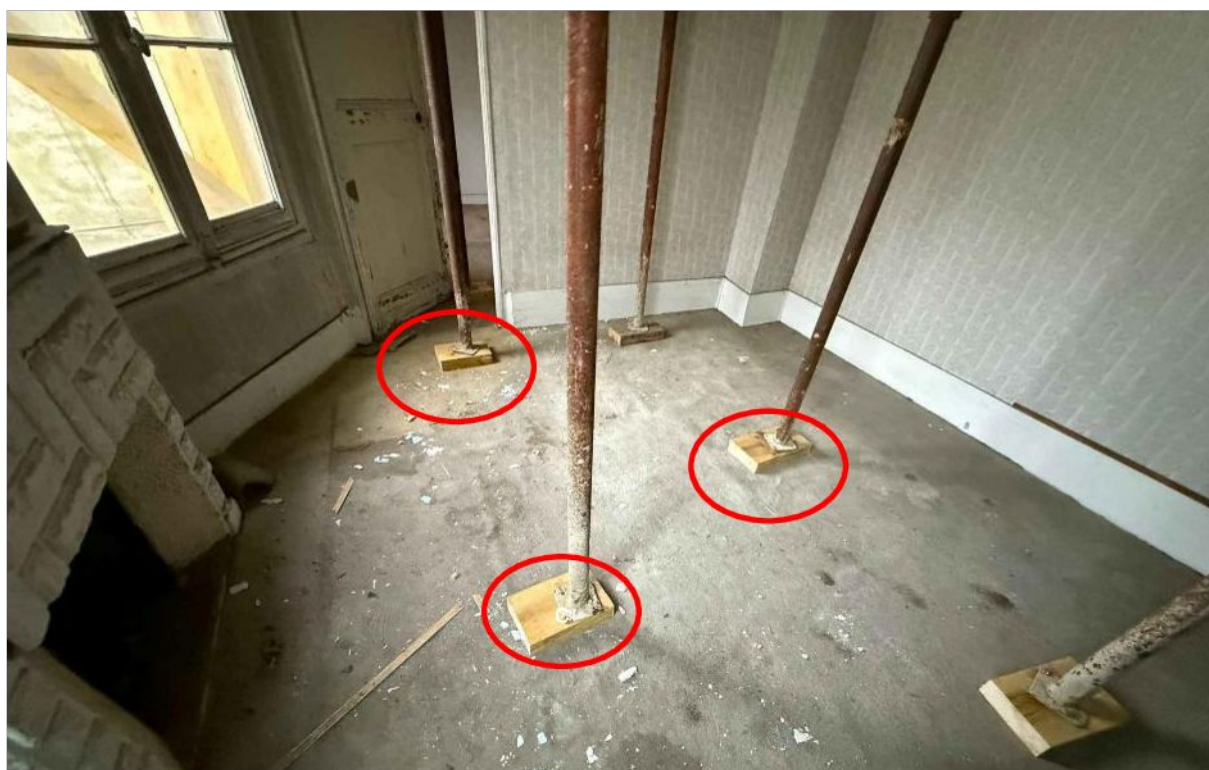
*Visualisation du désordre D4 durant notre première intervention*

Or, ces préconisations n'ont pas été effectuées :

De plus, dans notre premier rapport, il avait été préconisé de remplacer les cales en bois par des platines ou des semelles de répartition adaptées :

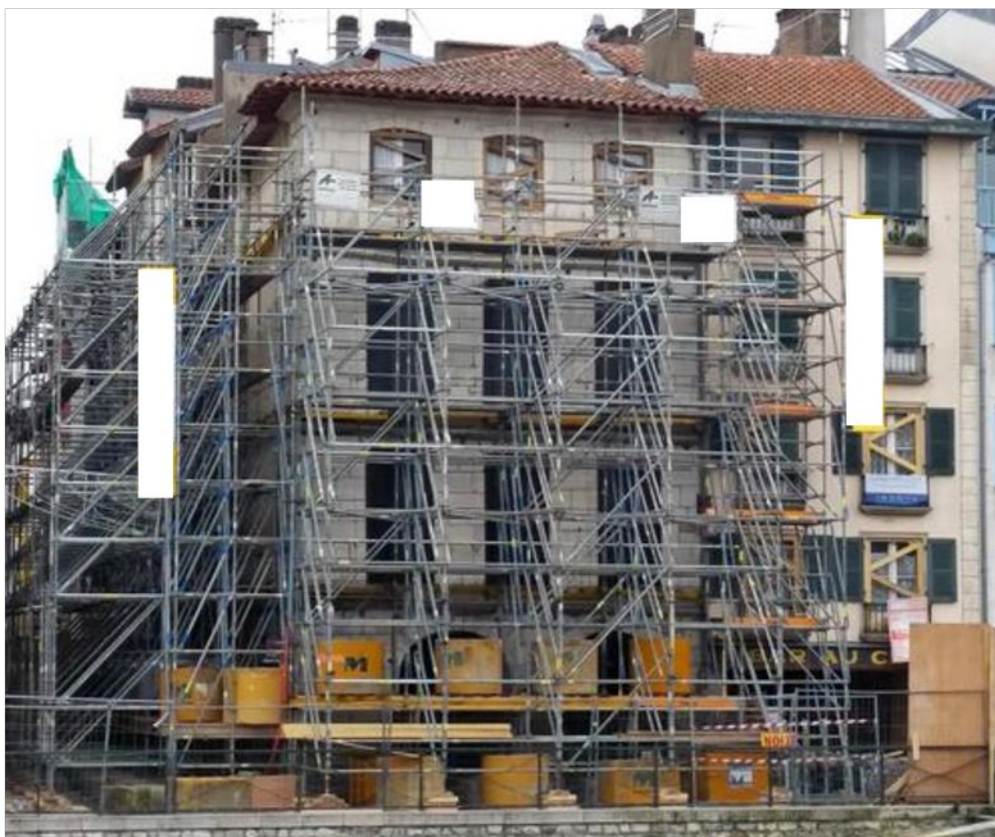
*Exemple d'étaielement de façades*

Dans le cas d'un étaielement pour une longue durée, il est préconisé de mettre en œuvre des éléments en aluminium réglementés, d'ancrer les étais dans la façade et dans le sol et de les contreventer comme dans l'exemple ci-dessous :

Cet étaielement doit être mis en œuvre dans les plus brefs délais mais étant donné l'ampleur des désordres et l'état de dégradation avancé du corps de bâtiment, il est préconisé de la déconstruire dans les plus brefs délais.
