## ARRETE MUNICIPAL A2025\_10

OBJET : ARRÊTÉ DE MISE EN SÉCURITÉ ORDINAIRE concernant l'immeuble situé 79 avenue Pierre Larousse à Malakoff (92240) section cadastrale n° C 49 impactant également la sécurité de l'immeuble situé 77 quater avenue Pierre Larousse à Malakoff (92240) section cadastrale n° C 48

# RAPPORT D'EXPERTISE : PERIL IMMINENT

## Reconstruction d'un mur partiellement effondré

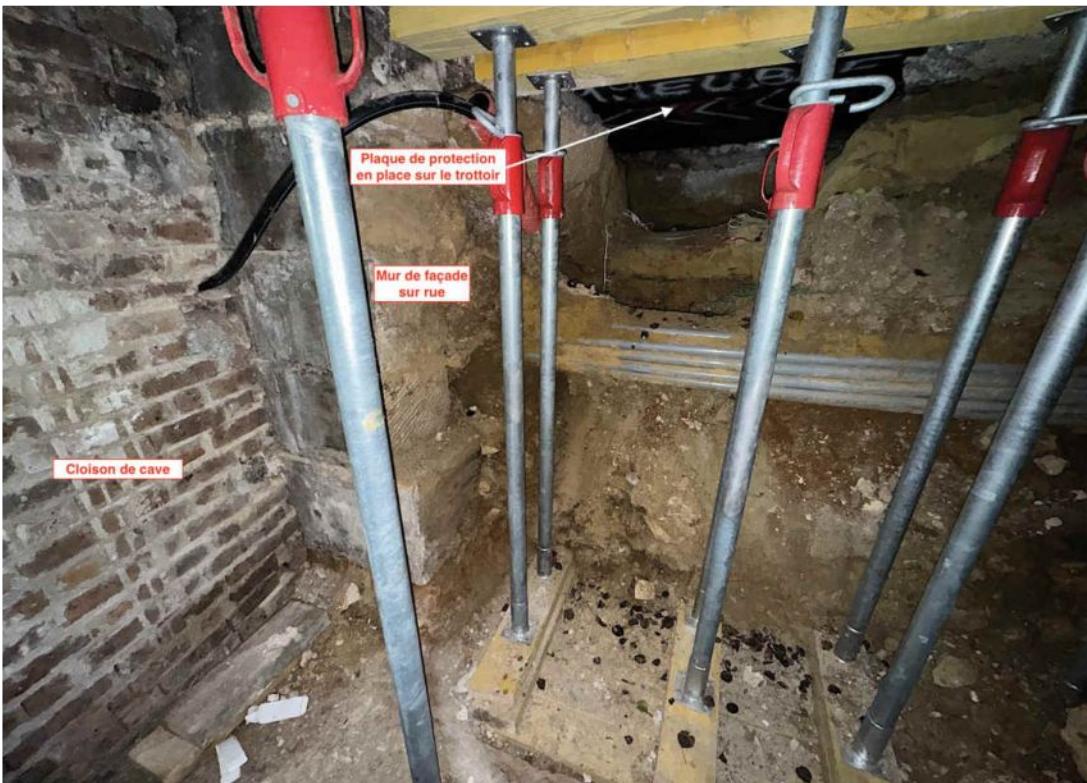
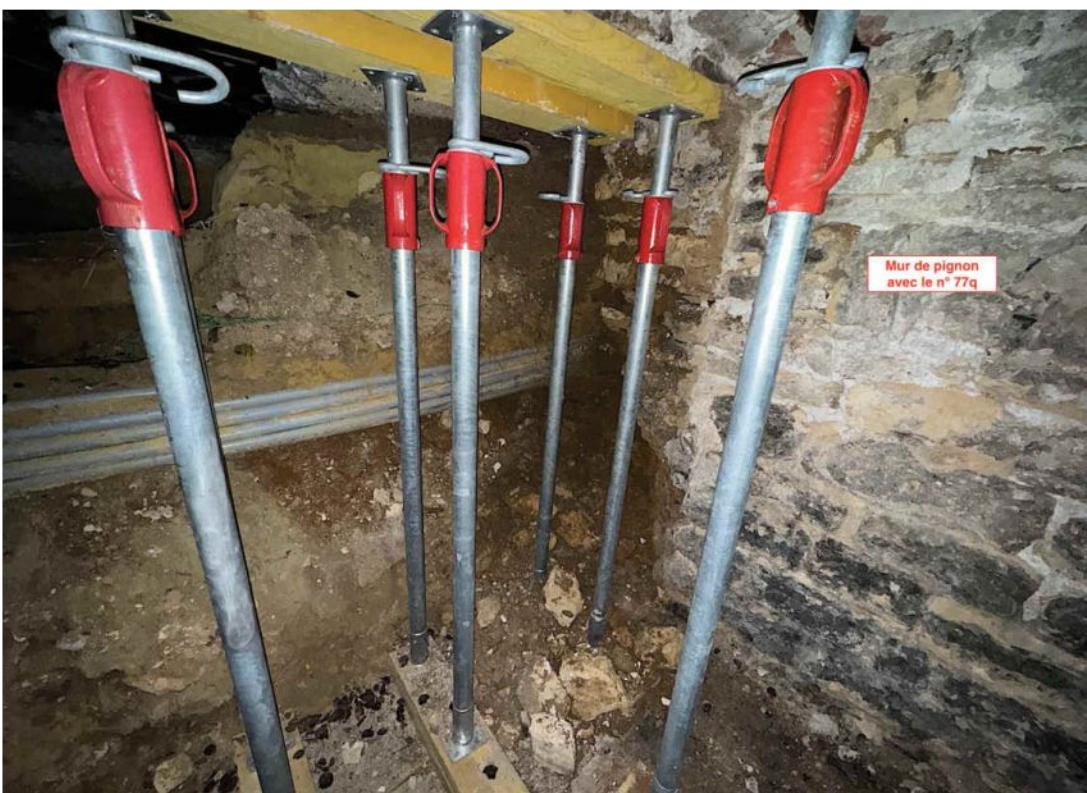
Le sinistre est survenu en sous-sol de l'immeuble donnant sur rue, avec l'effondrement partiel en cave du mur de façade à la suite de fuites sur le réseau d'adduction d'eau de la ville situé sous le trottoir. Au moment de notre intervention, la cave avait été dégagée des sols et gravats et un étalement provisoire avait été mis en place.

Nous observons plusieurs fissures sur la façade avant de l'immeuble, essentiellement au niveau des allèges et linteaux. Nombre de ces fissures étaient toutefois présentes avant le sinistre comme nous pouvons le constater sur les images google streetview (cf. Fig. 9).
