## TRIBUNAL ADMINISTRATIF DE CERGY-PONTOISE

Ordonnance N° 2412757 du 5 septembre 2024

Pavillon sis 30 rue Sabatier – 92240 Malakoff  
Cadastre section U - parcelle n°127

## RAPPORT D'EXPERTISE

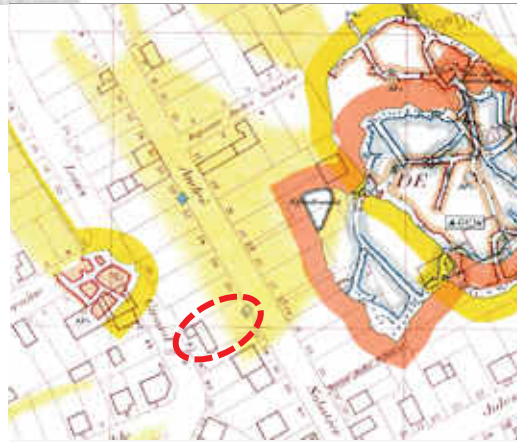
La carte datant de 1953 indique que ***une ancienne carrière à ciel ouvert de calcaire grossier remblayé sur une hauteur d'environ 10 mètres et à proximité immédiate de carrières souterraines*** dont les caractéristiques sont mal connues.
