<u>Ville de Malakoff (Hauts-de-Seine)</u> DIRECTION du DÉVELOPPEMENT URBAIN

- RAPPORT D'ENQUÊTE DU 06/05/2024 -

dans une propriété sise 30 rue André Sabatier - 92240 MALAKOFF

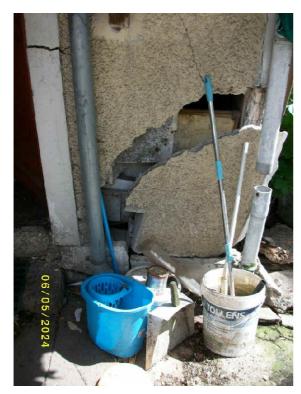
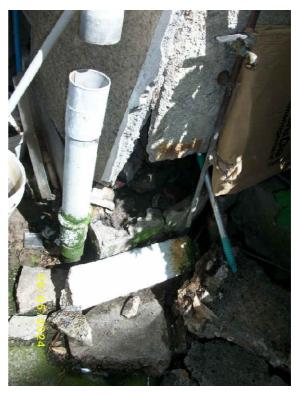
Toujours sur le mur pignon de droite, après la porte d'entrée, laquelle est située juste après la salle d'eau, **le bas du mur est désolidarisé du pavillon**. Cette cassure trouve son fondement dans l'effondrement partiel du sol dans l'angle extérieur du pavillon. Cet affaissement est démontré par le tuyau de gouttière qui présente une rupture d'environ 20 cm.

Affaissement du sol au droit de la cuisine

- Rechercher la cause de l'affaissement du sol à droite de la porte d'entrée et y remédier durablement.
- Faire procéder à la reconstruction du mur cassé par l'affaissement précité.

- Faire réparer le tuyau de gouttière ouvert par l'affaissement précité.
- Faire contrôler par un homme de l'art la cause de l'élasticité du sol dans le séjour ainsi que la cause de la fissure au plafond. Faire suivre rapidement d'effets l'ensemble de ses préconisations.

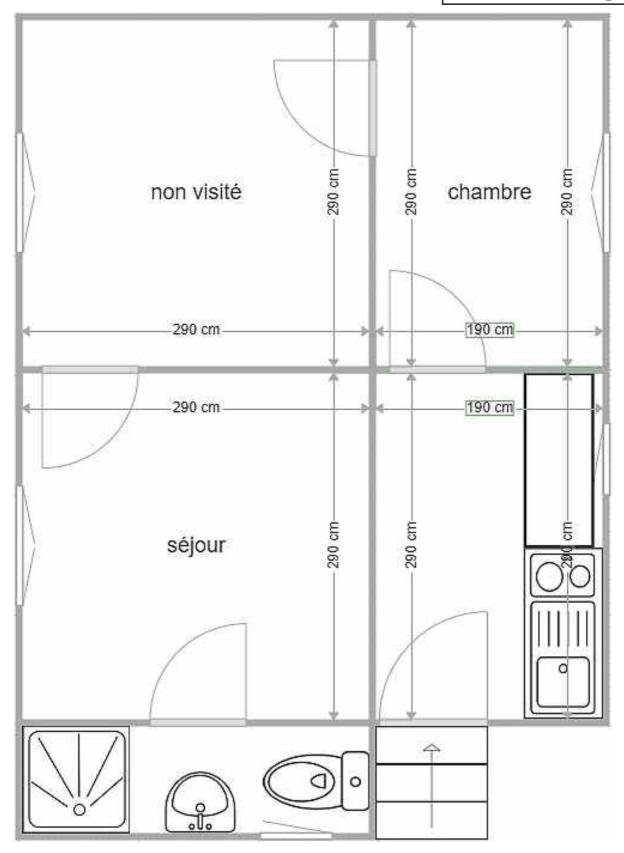
Pavillon de type F3 d'une surface totale d'environ 30,50 m² composé comme suit :

À noter que les proportions du plan ci-dessus ne sont pas strictement à l'échelle et que les mesures citées en page précédente (réalisées ce jour) ne peuvent être opposées à celle d'un professionnel du mesurage.

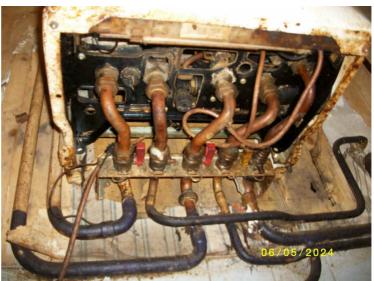
À noter que dans l'avancement de la visite, je vais constater que **le logement n'est pas non plus** alimenté en eau froide.

Absence de DAAF (Détecteur Autonome Avertisseur de Fumée).

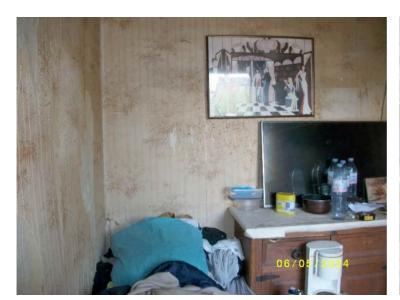
- L'ensemble des revêtements est très dégradé (sol, murs, plafond), pour autant, aucune trace de moisissures.
- Au droit de la jonction avec la cuisine, le sol présente une légère élasticité sans pour autant que le moindre craquement se fasse entendre.
- Présence au plafond d'une importante fissure qui courre de la façade avant vers la salle d'eau.
 Toutefois, une pression manuelle exercée sur cette partie fissurée ne provoque aucun mouvement.
- La fenêtre s'ouvre et se ferme sans difficulté.
- L'éclairage de la pièce est fonctionnel (lustre au plafond).
- Présence d'au moins une multiprise.
- Présence d'un couchage d'une personne.
- Une porte mène vers la pièce non visitée, mais je ne suis pas parvenu à l'ouvrir (présence d'un verrou fermé à clé).

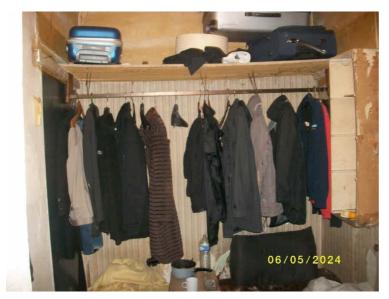
- L'ensemble des revêtements est très dégradé (sol, murs, plafond), pour autant, aucune trace de moisissures.
- Je ne suis pas parvenu à m'approcher de la fenêtre pour en tester l'ouverture.
- L'éclairage de la pièce est fonctionnel (ampoule au plafond sans lustre).
- Présence d'au moins une multiprise.
- Présence de deux couchages d'une personne chacun.
- Une porte mène vers la pièce non visitée, mais je ne suis pas parvenu à l'ouvrir.
- La porte d'entrée (mitoyenne avec la cuisine) s'ouvre et se ferme difficilement, du fait d'un important frottement contre le sol.
- Présence d'une armoire réfrigérateur-congélateur, dont je ne peux garantir le bon fonctionnement malgré le fait que celle-ci soit branchée sur la multiprise précitée.

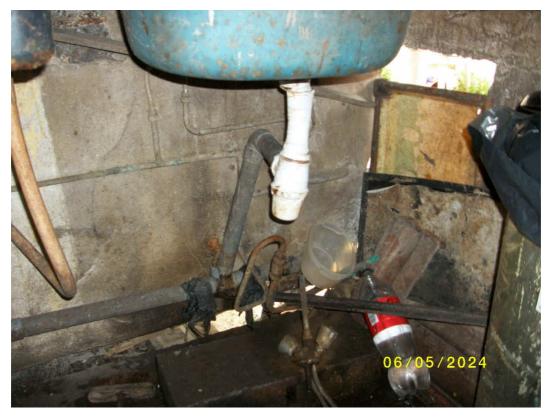
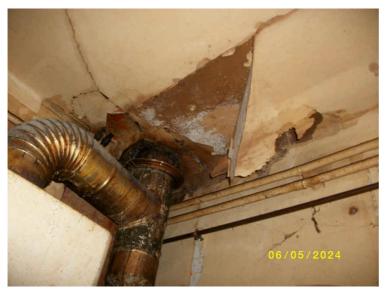
- L'ensemble des revêtements est très dégradé (sol, murs, plafond), pour autant, aucune trace de moisissures.
- L'un des carreaux de la fenêtre (que je ne suis pas parvenu à ouvrir) présente une découpe en forme de cercle, laquelle devait anciennement servir d'emplacement à un aérateur à hélice. Cet emplacement est actuellement condamné par une plaque ronde, en bois.
- L'éclairage de la pièce est fonctionnel (ampoule au plafond sans lustre).
- L'interrupteur d'éclairage se trouve dans le volume 3 par rapport à l'évier.
- Présence d'au moins une multiprise.
- Présence d'une prise murale désolidarisée du mur, dans le volume 3 par rapport à l'évier.
- La porte d'entrée du logement s'ouvre et se ferme difficilement, du fait d'un important frottement contre le sol.
